## 1. 経緯

2020年2月25日に東海第二発電所から搬出した832本の廃棄体（以下、「ドラム缶」という。）について、日本原燃㈱低レベル放射性廃棄物埋設センターで検査を行っていたところ、同年3月19日に1本のドラム缶底部に錆があることが確認された。なお、残りのドラム缶831本については検査を合格している。

当該事象を受け、同年5月9日に当該ドラム缶を東海第二発電所へ返送し、錆の発生原因調査を行ったので以下のとおり報告する。

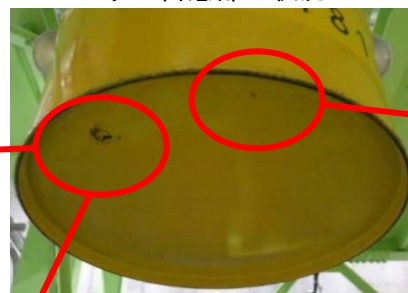
ドラム缶底部の状況

底部（外面）：2か所の錆（大：直径約2cm、小：直径約5mm）及び塗装の盛り上がりを確認。

直径約2cmの錆について、タッチアップペイントの形跡<sup>（注1）</sup>を確認。

底部（内面）：中央部を除く範囲にて複数箇所の錆及び塗装の盛り上がりを確認。

- 断面観察の結果1600 $\mu$ m（仕様）の母材に対し、局所的に腐食による減肉が生じたが、最小板厚が706 $\mu$ m残存していることを確認した。なお、断面観察は外面の錆の浸食状況から最小板厚となる部分を選択した。（当該ドラム缶は2009年8月18日に製作され、2017年8月10日に自主検査で外観の健全性を確認、その後2020年3月19日に事象が確認されており、長期保管が錆の進展に影響したと考えられる。）

- 外面及び内面の錆は進行が遅い黒錆<sup>（注2）</sup>と考えられ、それぞれ母材の表層部分のみであり、外面と内面の錆は繋がっていない。

- 外面に錆促進成分（塩素等）は検出されなかった。内面に錆促進成分（塩素等）は検出されたが、微量であり錆を促進させる効果は小さい。

（2か所に錆）を確認

- （1）自主検査後の長期保管時において錆が進展したドラム缶を搬出しないための対策  
タッチアップペイントを実施したドラム缶について、自主検査後から搬出までに1年以上経過する場合は、搬出前に外観検査を実施し記録を作成することを手順書に追記する。
- （2）塗装傷箇所において発生した錆の進展リスクを低減する対策  
タッチアップペイント前に、塗装傷箇所及びその周囲の下地処理（サンドペーパー処理、脱脂処理）を実施し、タッチアップペイントに関する記録を作成することを作業要領書に追記する。

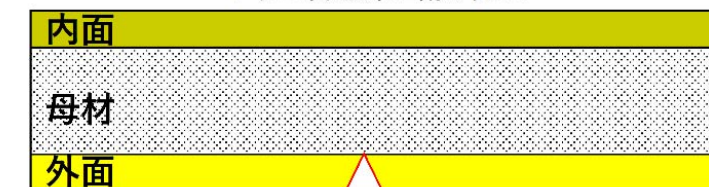
ステップ1

（注3）廃棄体製作前後の運搬時においてドラム缶底部（外面）に機器との接触等（運搬作業中、ドラム缶底部に機器が干渉することがないことを確認したが、なんらかの状況により機器との接触等があったものと推測）により、塗装傷が発生し、塗装傷箇所において、母材と大気が接触する環境が形成されたため、大気中の水分及び酸素により母材表面に錆が発生したと推測。

ドラム缶底部に傷が発生

塗装に傷

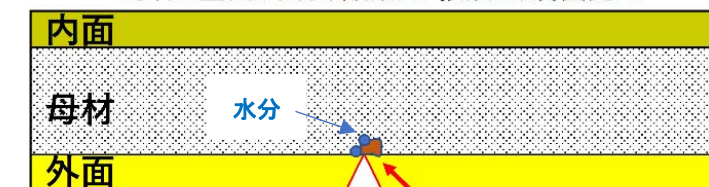
ステップ2

母材と空気（水分、酸素）が接触し、腐食発生

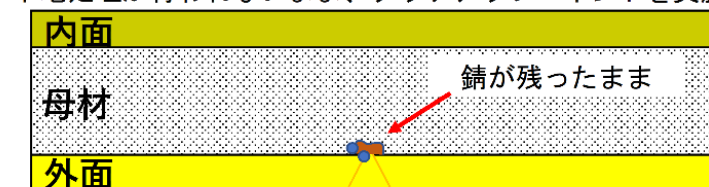
ステップ3

下地処理が行われないまま、タッチアップペイントを実施

タッチアップペイント

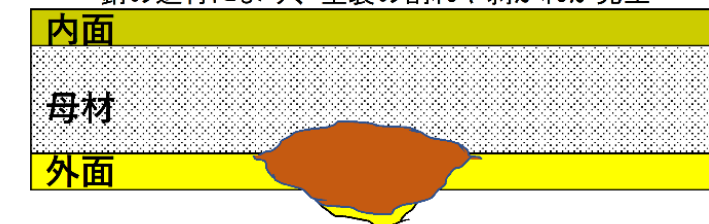
ステップ4

- （1）自主検査後から搬出までの間の長期保管（約2.5年）により、母材表面の錆が進展し、錆による体積の膨張によりドラム缶底部（外面）の塗装が割れ、剥がれた。
- （2）自主検査時にドラム缶底部に塗装傷<sup>（注3）</sup>を確認し、タッチアップペイントを実施したが、明確な手順がないため、タッチアップペイントを実施する際に錆を考慮した十分な下地処理が行われず、母材表面の錆が除去されなかった。

錆の進行により、塗装の割れや剥がれが発生
