東海第二発電所 安全性向上対策工事における協力会社社員の負傷について

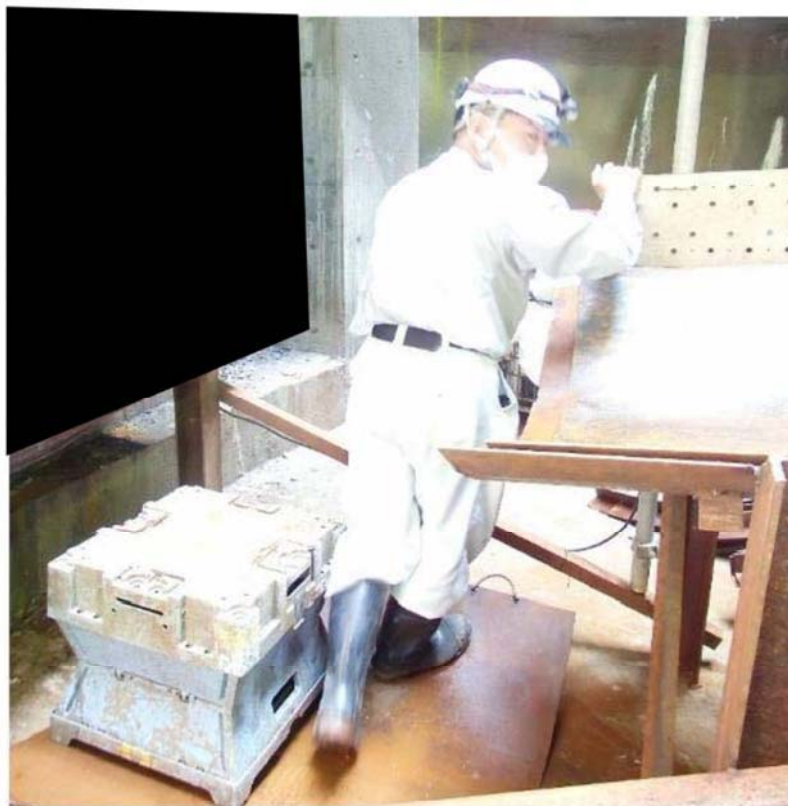
ふらついた際に付近のパイプ  
に手をついた。

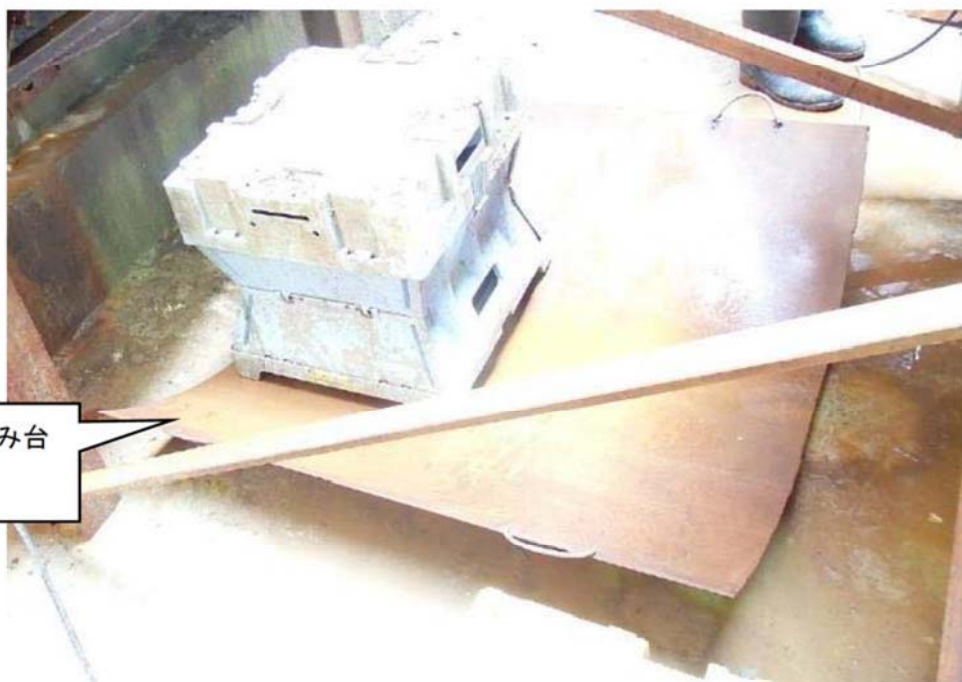
湾曲した鉄板の上に、踏み台  
を設置していた。
