# 低圧タービン軸封部概要図

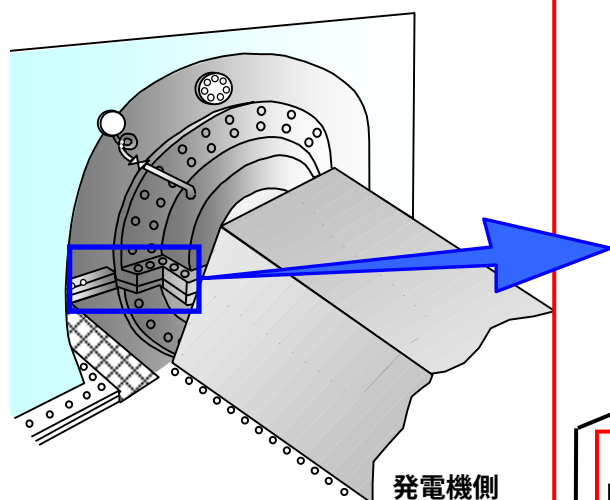
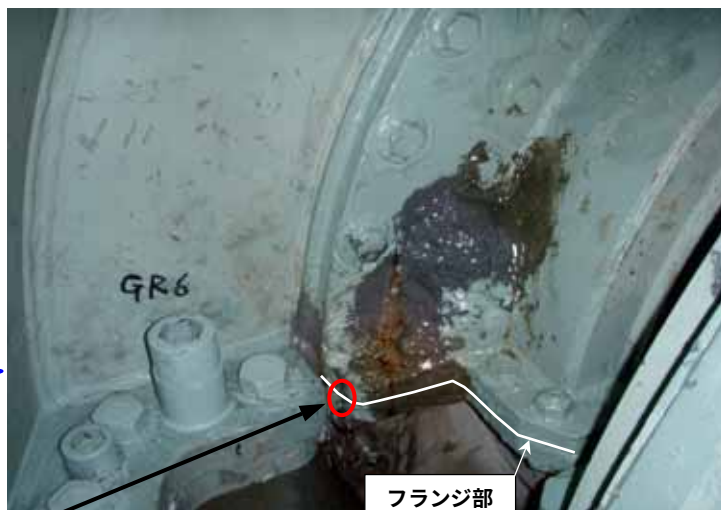
水の滴下が発生したNo.4軸封部フランジ

水の滴下箇所

フランジあわせ面から、3秒に1滴程度の滴下を確認。  
当該部に補修剤を塗布し、現在、滴下はありません。
