# 低圧タービン軸封部概要図

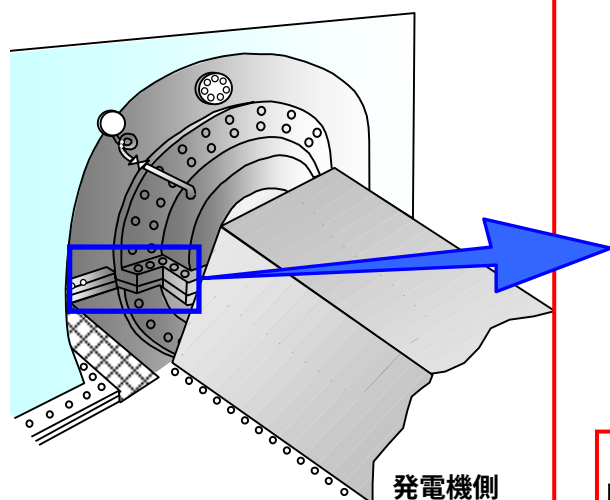
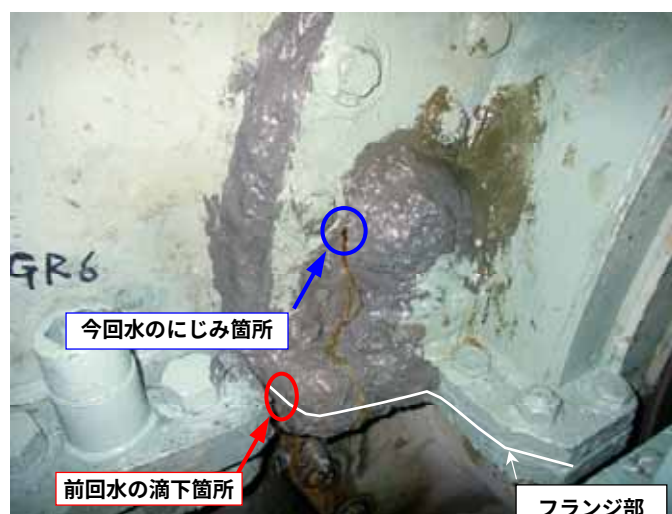
発電機側より見た図

水のにじみが発生したNo.4軸封部フランジ

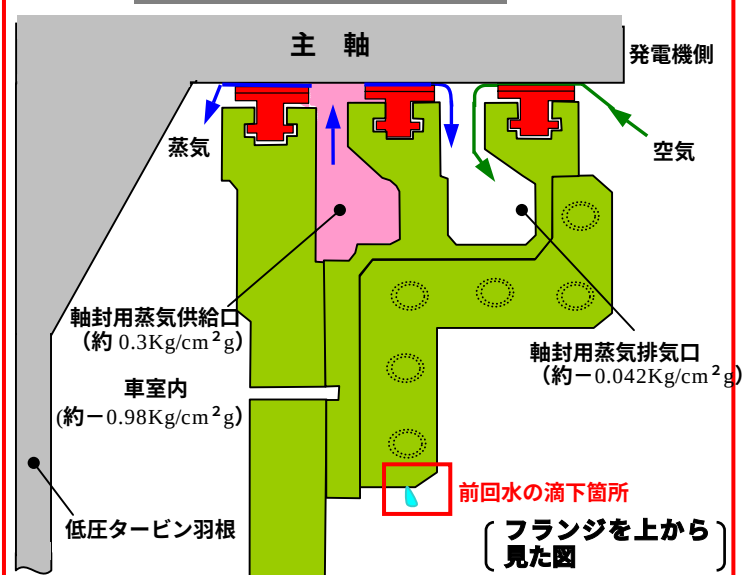
軸封部フランジ (平面図)

水の滴下・にじみ状況

- ・フランジあわせ面から、3秒に1滴程度の滴下を確認。(平成19年12月20日)  
↓  
当該部に補修剤を塗布し、滴下なしを確認  
(平成19年12月28日)
- ・当該部近傍に約5分に1滴程度のわずかな水のにじみを確認。(平成20年1月18日)  
↓  
当該部に補修剤を再度塗布し、滴下なしを確認  
(平成20年2月4日)
