5月8日排気筒ガスモニタ上昇の原因と対策

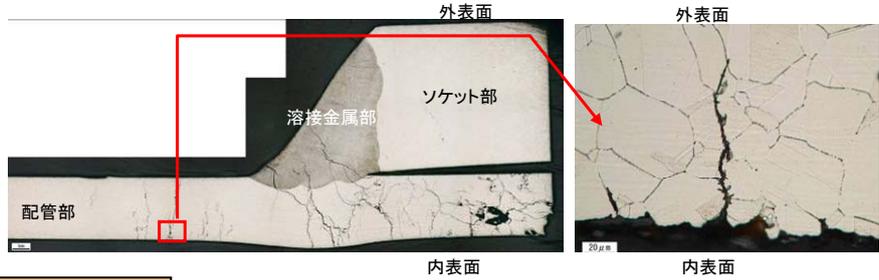
断面観察結果

配管使用条件：

材質：ステンレス鋼、温度：～約 40℃、圧力：約 0.2～0.3MPa、流量：～約 85Nm³/h

●配管、ソケット部に、腐食箇所を起点とし分岐を伴う粒内を進展するき裂が確認された。

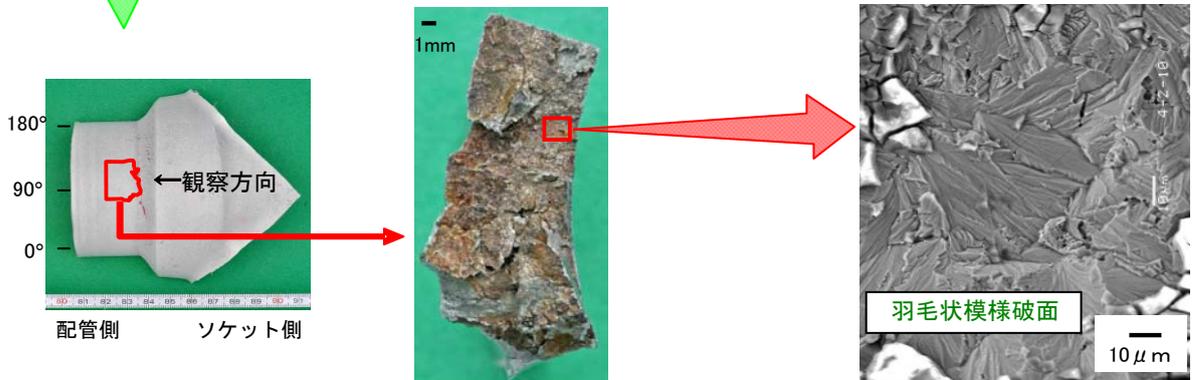
破面観察結果

●全体的に凹凸を有し、塩素が存在する場合の腐食損傷特有の羽毛状模様破面が確認された。

●配管内面の付着塩素量は、比較的高い値であった。

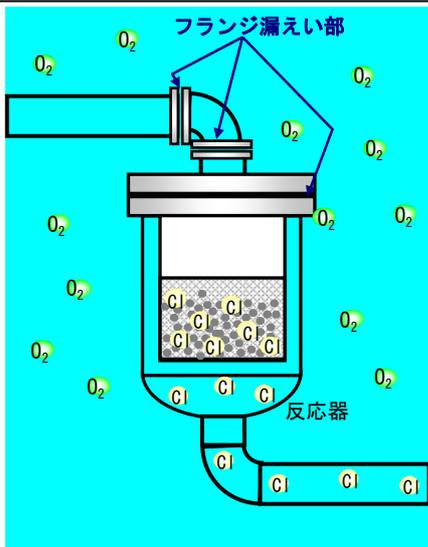
フランジ部からの空気取込および腐食のメカニズム

水素再結合装置停止中、反応器と外気温度は同一となっており、圧力差は生じていない。

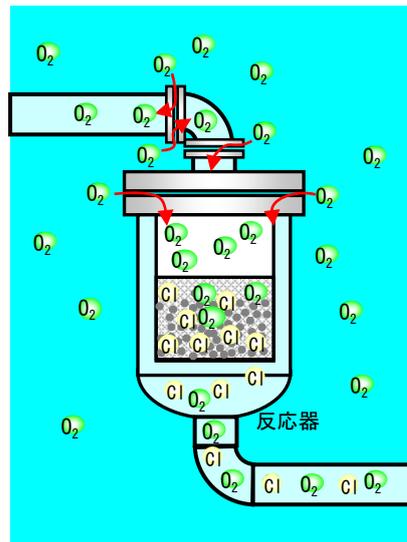
反応器温度変化（低下）により反応器及び配管内部のガスの体積収縮が発生し、外気に対して負圧環境となることにより、フランジ部から内部に空気が流入する。

反応器の温度変化によって、外気の取込が繰り返され、酸素濃度上昇が生じた。

塩素および高酸素環境により腐食が発生、腐食箇所を起点として割れが発生し、貫通。
