# 敦賀発電所 1号機 非常用ディーゼル発電機海水戻り配管点検状況

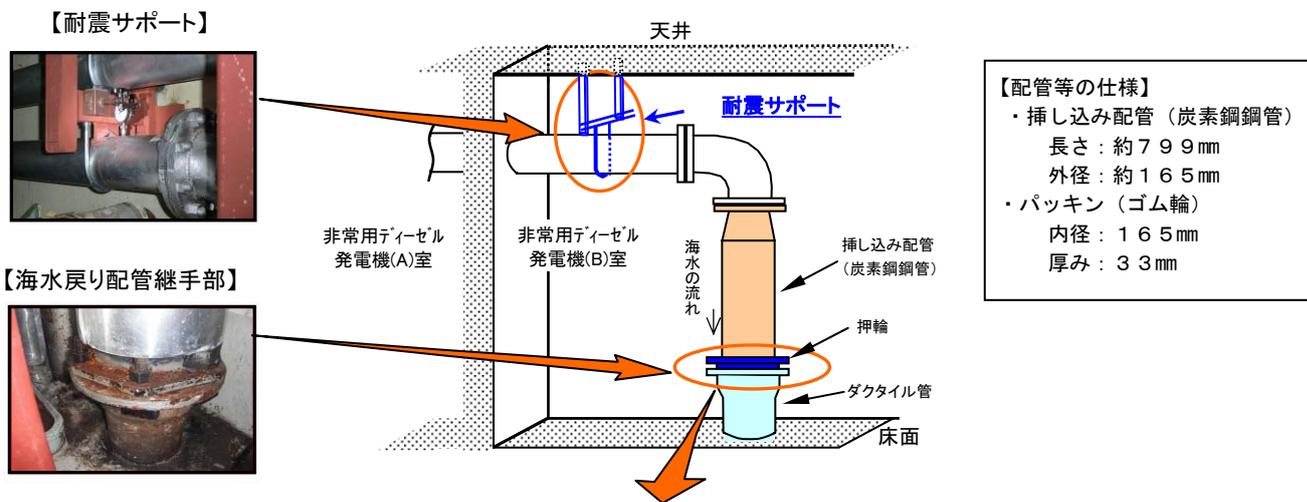
### 【非常用ディーゼル発電機(B)室内 海水戻り配管概略図】

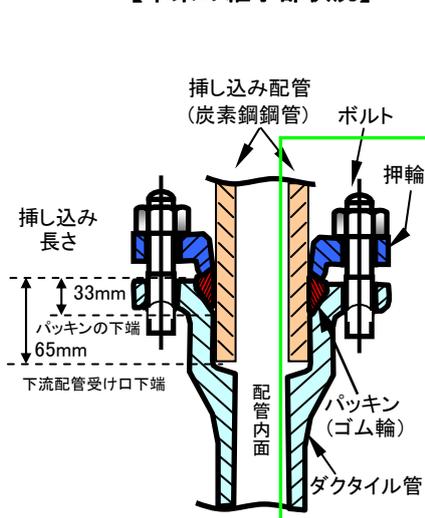
### 【本来の継手部状況】

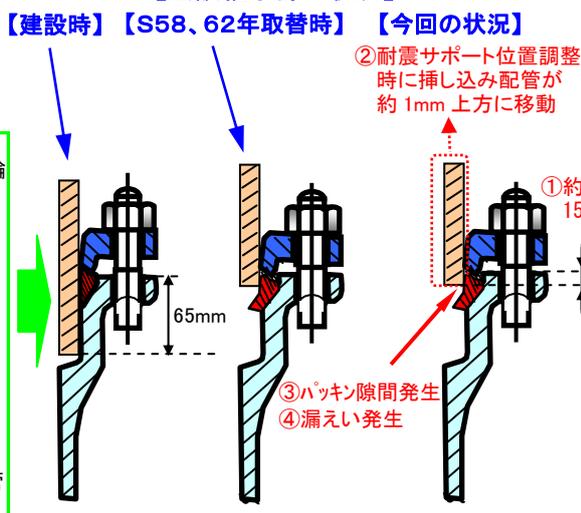
### 【当該継手部の状況】

- 昭和62年の海水配管取替時に配管挿し込み長さが不足
- 第33回定期検査時の耐震補強工事に伴うサポート位置調整時に、挿し込み配管が上方に移動
- パッキンと挿し込み配管の間に隙間が発生
- 格納容器冷却海水系ポンプ運転に伴い海水漏えい
