## 敦賀発電所2号機 Aディーゼル発電機 シリンダ冷却水ポンプ出口配管フランジ部からの冷却水漏れによる待機除外について (フランジ部の補修完了と冷却水漏れの原因と対策)

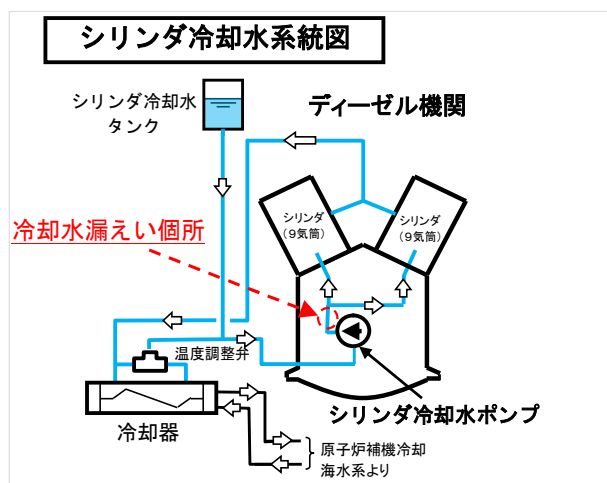
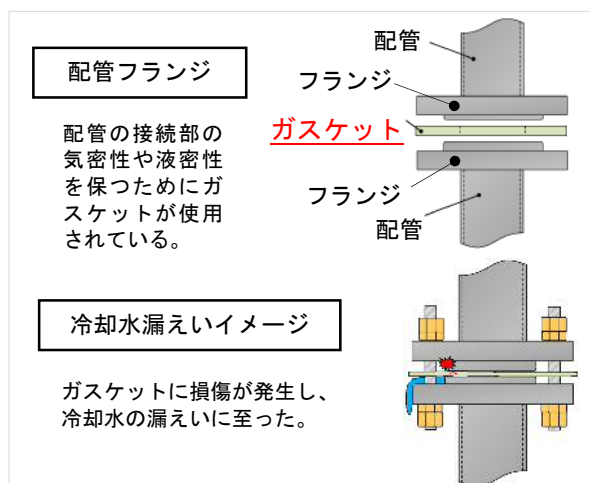
敦賀発電所2号機は第18回定期検査中のところ、1月12日14時41分頃、Aディーゼル発電機の負荷試験中において、シリンダ冷却水ポンプ出口配管フランジ部（以下、「当該フランジ部」という。）より約3滴/秒の冷却水が漏れていることを当社運転員が確認しました。

冷却水が漏れた原因調査として当該フランジ部を点検した結果、フランジ部に装着されているガスケットが損傷していることを確認しました。また、このガスケットは、本来の仕様とは異なるガスケット（強度の低い製品）であることを確認しました。

その原因を調査したところ、損傷したガスケットは前回点検を行った会社が、別のフランジ部の予備として現場に持ち込んだものであり、当該フランジ部に使用していたガスケットと同じ形状であったため、型式を確認せずに取り付けしていたことが判明しました。

対策として、工事に使用する部品以外は現場に持ち込まないよう社内規程に反映するとともに、部品の型式を確実に確認したうえで取り付けるよう、工事関係者および所員に教育を行い、再発防止に努めます。

当該フランジ部については、本来の仕様のガスケットに交換した上で漏れが無いことを確認し、1月21日にAディーゼル発電機を待機状態に復旧しました。
