2022年2月1日
日本原子力発電株式会社

敦賀発電所の近況について

敦賀発電所 2号機 Aディーゼル発電機 シリンドラ冷却水ポンプ出口配管フランジ部からの冷却水漏れによる待機除外について (フランジ部の補修完了と冷却水漏れの原因と対策)

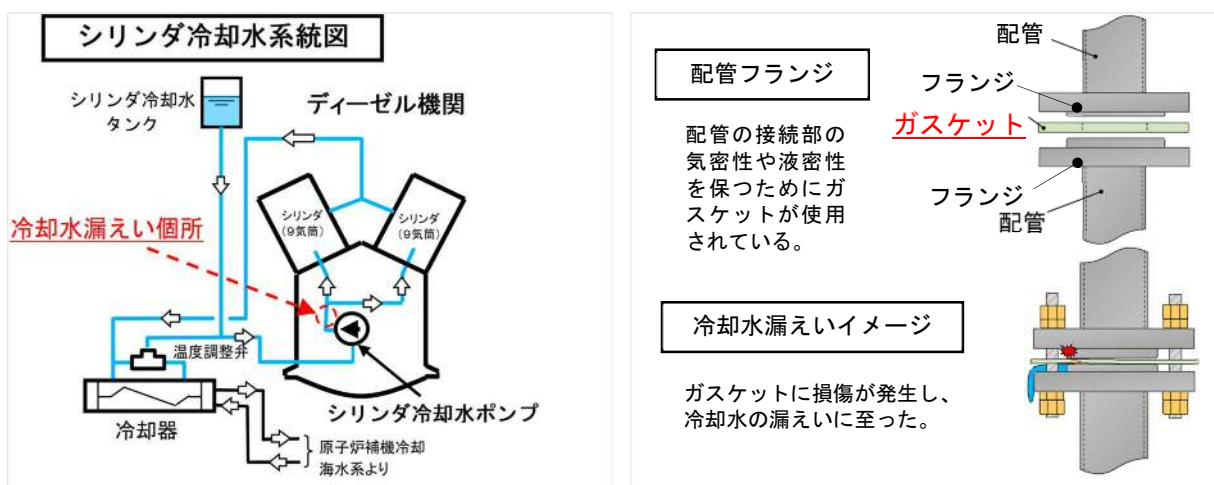
冷却水が漏れた原因調査として当該フランジ部を点検した結果、フランジ部に装着されているガスケットが損傷していることを確認しました。また、このガスケットは、本来の仕様とは異なるガスケット（強度の低い製品）であることを確認しました。

その原因を調査したところ、損傷したガスケットは前回点検を行った会社が、別のフランジ部の予備として現場に持ち込んだものであり、当該フランジ部に使用していたガスケットと同じ形状であったため、型式を確認せずに取り付けていたことが判明しました。

対策として、工事に使用する部品以外は現場に持ち込まないよう社内規程に反映するとともに、部品の型式を確実に確認したうえで取り付けるよう、工事関係者および所員に教育を行い、再発防止に努めます。

当該フランジ部については、本来の仕様のガスケットに交換した上で漏れが無いことを確認し、1月 21 日に Aディーゼル発電機を待機状態に復旧しました。
