## 敦賀発電所1号機 タービン建屋ファンルーム内での火災について（原因・対策）

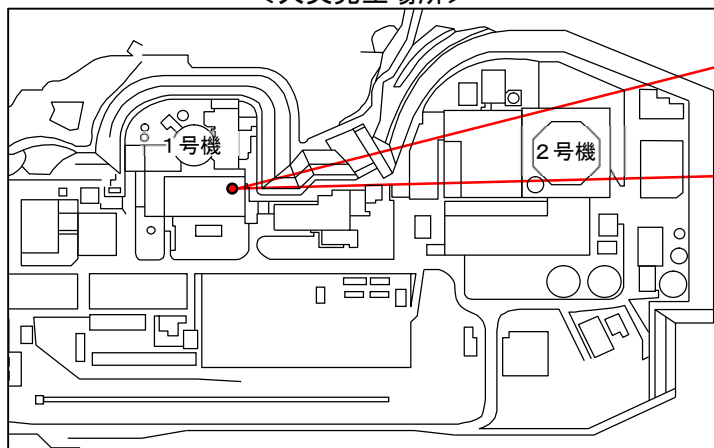
＜火災発生場所＞

2024年2月8日6時12分、敦賀発電所1号機のタービン建屋2階（管理区域）のファンルーム内において、火災報知器が動作しました。当社社員が現場を確認したところ、同ファンルーム内に設置されている原子炉建屋主排気ファンBの軸受部より発煙および火花を確認しました。このため、6時38分に当社社員が当該ファンを停止し、発煙および火花が停止したことを確認しました。

タービン建屋2階ファンルーム  
（原子炉建屋主排気ファンB）

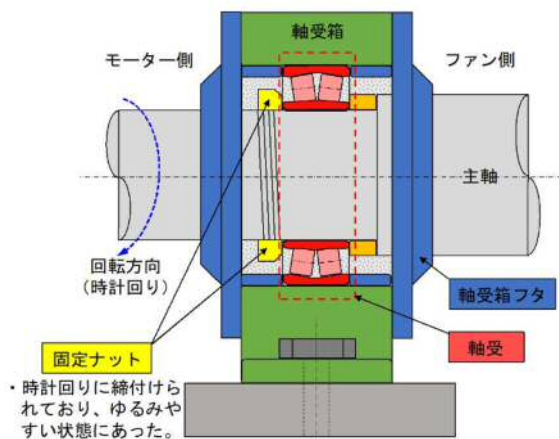
＜ファンB軸受部断面図（火災発生前）＞

原因調査の結果、当該ファンには原子炉建屋主排気ファンA（以下、「ファンA」という。）のために製作した主軸と軸受固定ナット（以下、「固定ナット」という。）が取り付けられていたため、ファン回転方向と同一方向に固定ナットが締付けられており、固定ナットがゆるみやすい状態※であったことを確認しました。

※ファンA：反時計回り、ファンB：時計回り。固定ナットについてはゆるみ防止のため、ファン回転方向に対して逆方向に締付ける。

対策として、当該ファンとファンAの主軸および固定ナットを新品に取替え、ゆるまない方向に固定ナットを締付けます。

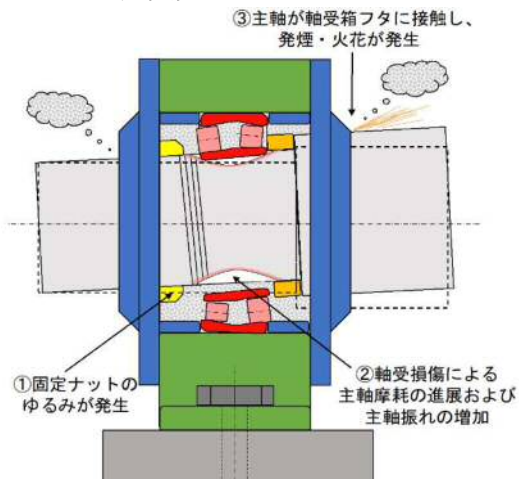
＜火災発生メカニズム＞

このため、当該ファンの運転に伴い、固定ナットのゆるみが発生して軸受が損傷し、主軸の振れが増加したことで軸受箱フタと接触して発煙・火花が発生したと推定しました。
