敦賀発電所1号機 アスファルト固化設備 水噴霧消火ポンプケーシング部のき裂について(原因・対策)

事象概要

調査結果と推定メカニズム

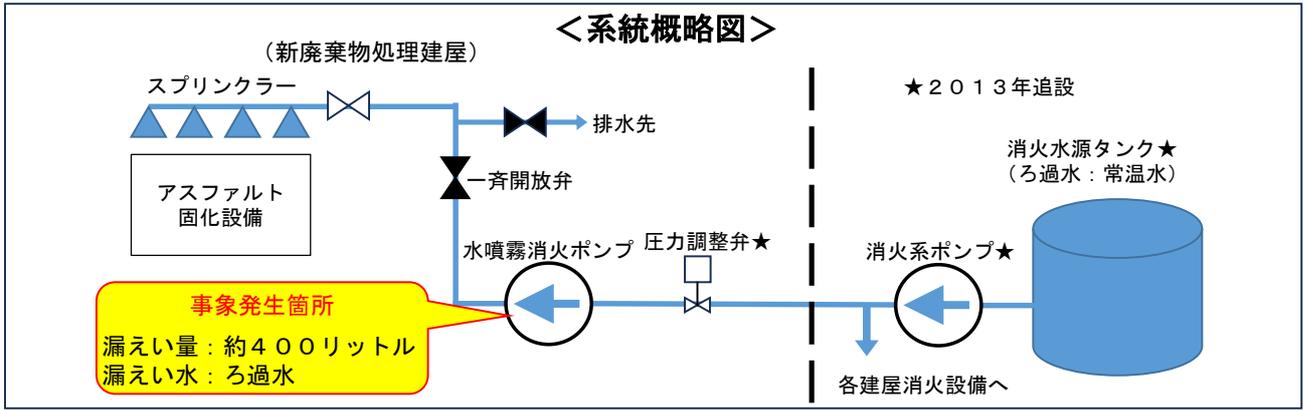
敦賀発電所1号機(廃止措置中)において、2024年11月21日16時05分頃、新廃棄物処理建屋1階(管理区域)にて、アスファルト固化設備の消火設備の点検のため水噴霧消火ポンプ(以下、「当該ポンプ」という。)を運転していたところ、当該ポンプからろ過水^{※1}約400リットルが飛散しました。このため、当該ポンプを停止するとともに出入口弁を閉止したことにより、16時11分頃、ろ過水の飛散は停止しました。

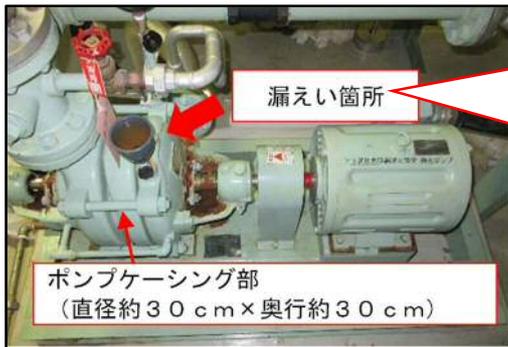
<水噴霧消火ポンプ外観>

当該ポンプを点検した結果、ケーシング^{※2}部にき裂を確認しました。

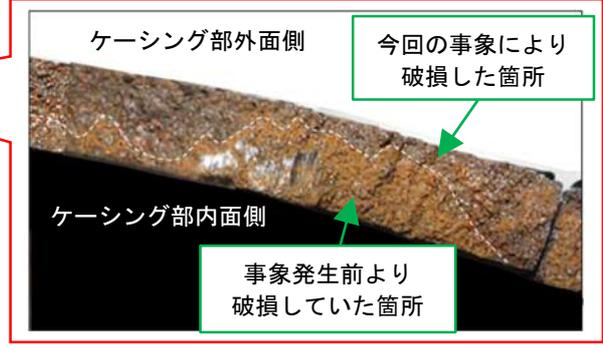
<ケーシング部き裂断面>

き裂が発生したケーシング部の断面を調査した結果、ケーシング部が内面から破損した痕跡を確認しました。

ケーシング部材質：鋳鉄、肉厚：約7mm～10mm

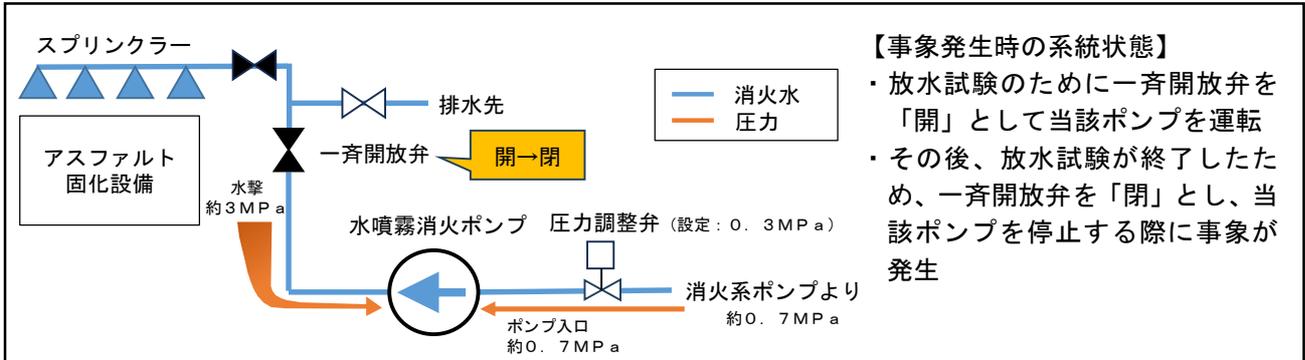
<推定メカニズム>

当該ポンプ設置時の系統構成について確認した結果、消火設備の点検(放水試験の終了)に伴い一斉開放弁^{※3}を閉操作した際に、水撃^{※4}が発生する系統構成であり、この水撃を考慮した耐圧設計としていました。その後、2013年に当該ポンプ上流に消火系ポンプ等を追設したことに伴い、この消火系ポンプにより当該ポンプに過大な圧力がかかることを防ぐために圧力調整弁を設置しました。今回の事象を踏まえ当該系統の構成を再検討した結果、一斉開放弁の閉操作により水流が停止すると、ケーシング部へ消火系ポンプの圧力が減圧されずにかかる系統構成となっていたことを確認しました。

以上のことから、破損に至った原因は、一斉開放弁の閉操作により発生した水撃および消火系ポンプの圧力が重ね合わさり、瞬間的に過大な圧力が当該ポンプのケーシング部にかかったためと推定しました。

対策として、当該ポンプおよび圧力調整弁を撤去し、上流側にある消火系ポンプの圧力にて水噴霧できるように系統構成を見直します。
