## 敦賀発電所2号機 洗たく廃液モニタタンクにおける腐食について

発生場所および系統概略図

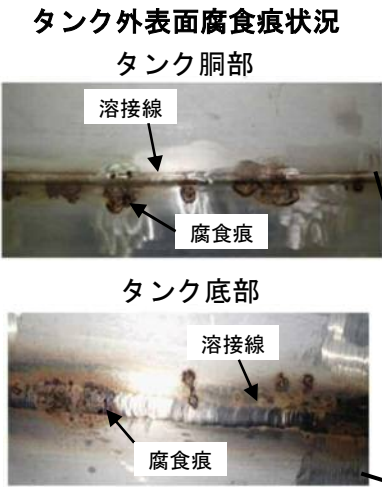
タンク点検結果  
(写真はAタンク)

このため、タンク外表面を調査した結果、溶接線部に計68箇所の腐食痕を確認しました。

赤線箇所に複数の腐食痕あり

| | 胴部 | 底部 |
| Aタンク | 24箇所 | 7箇所 |
| Bタンク | 28箇所 | 9箇所 |

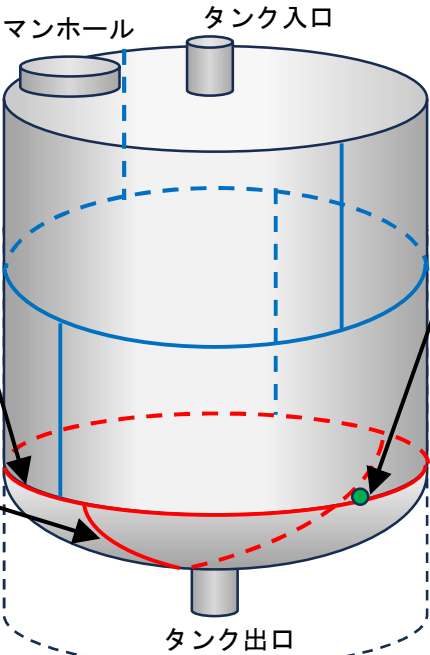
【洗たく廃液モニタタンク】

その後、タンクの内表面を調査した結果、溶接線部の保護塗装※<sup>2</sup>の端部に隙間を確認しました。この保護塗装の一部を剥がしたところ、溶接線部に腐食を確認しました。また、浸透探傷検査※<sup>3</sup>の結果、外表面の腐食痕とほぼ同じ位置に欠陥を示す指示模様を確認したため、タンク内表面から外表面に向かって腐食が進行したものと推定しました。

保護塗装を剥がした状態  
タンク内表面

浸透探傷検査結果  
タンク外表面

タンク内表面
