## 敦賀発電所の近況について

2025年1月8日

日本原子力発電株式会社

## 敦賀発電所1号機 アスファルト固化設備 水噴霧消火ポンプケーシング部のき裂について(原因・対策)

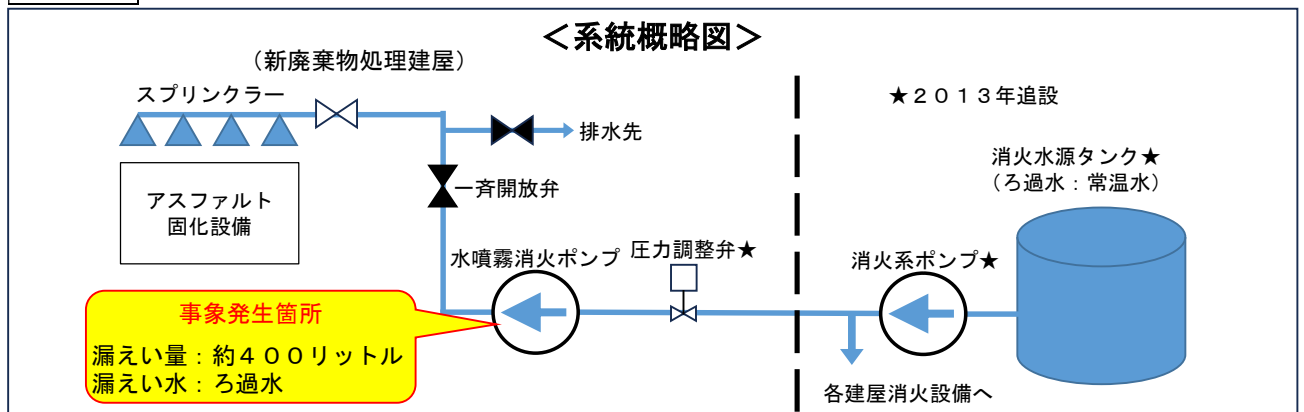
## 事象概要

敦賀発電所1号機（廃止措置中）において、2024年11月21日16時05分頃、新廃棄物処理建屋1階（管理区域）にて、アスファルト固化設備の消火設備の点検のため水噴霧消火ポンプ（以下、「当該ポンプ」という。）を運転していたところ、当該ポンプからろ過水※<sup>1</sup>約400リットルが飛散しました。このため、当該ポンプを停止するとともに出入口弁を閉止したことにより、16時11分頃、ろ過水の飛散は停止しました。

当該ポンプを点検した結果、ケーシング※<sup>2</sup>部にき裂を確認しました。

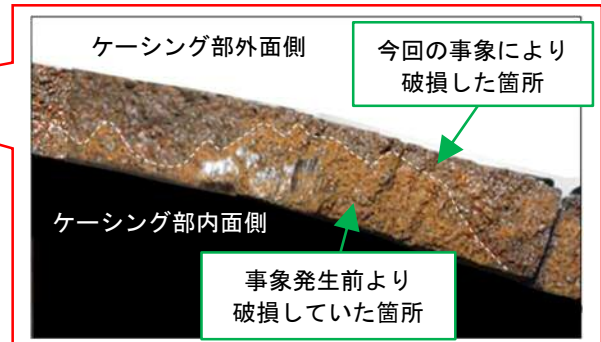
### <ケーシング部き裂断面>

き裂が発生したケーシング部の断面を調査した結果、ケーシング部が内面から破損した痕跡を確認しました。

ケーシング部材質：鑄鉄、肉厚：約7 mm～10 mm

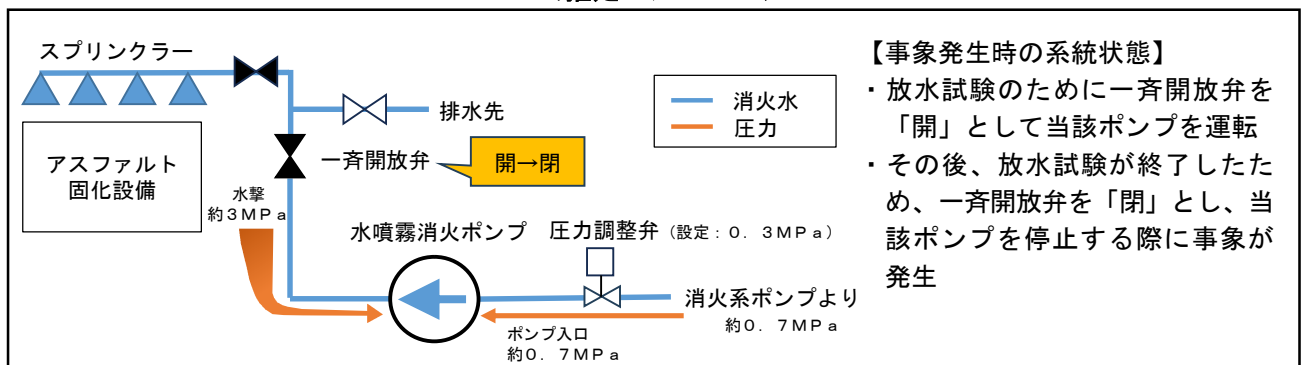
### <推定メカニズム>

当該ポンプ設置時の系統構成について確認した結果、消火設備の点検（放水試験の終了）に伴い一斉開放弁※<sup>3</sup>を閉操作した際に、水撃※<sup>4</sup>が発生する系統構成であり、この水撃を考慮した耐圧設計としていました。その後、2013年に当該ポンプ上流に消火系ポンプ等を追設したことに伴い、この消火系ポンプにより当該ポンプに過大な圧力がかかることを防ぐために圧力調整弁を設置しました。今回の事象を踏まえ当該系統の構成を再検討した結果、一斉開放弁の閉操作により水流が停止すると、ケーシング部へ消火系ポンプの圧力が減圧されずにかかる系統構成となっていたことを確認しました。

以上のことから、破損に至った原因は、一斉開放弁の閉操作により発生した水撃および消火系ポンプの圧力が重ね合わさり、瞬間的に過大な圧力が当該ポンプのケーシング部にかかったためと推定しました。

対策として、当該ポンプおよび圧力調整弁を撤去し、上流側にある消火系ポンプの圧力にて水噴霧できるよう系統構成を見直します。

また、今回の事例を、設備更新時の着眼点として社内規程および教育資料に反映します。
