## 敦賀発電所の近況について

2025年2月3日  
日本原子力発電株式会社

## 敦賀発電所2号機 洗たく廃液モニタタンクにおける腐食について

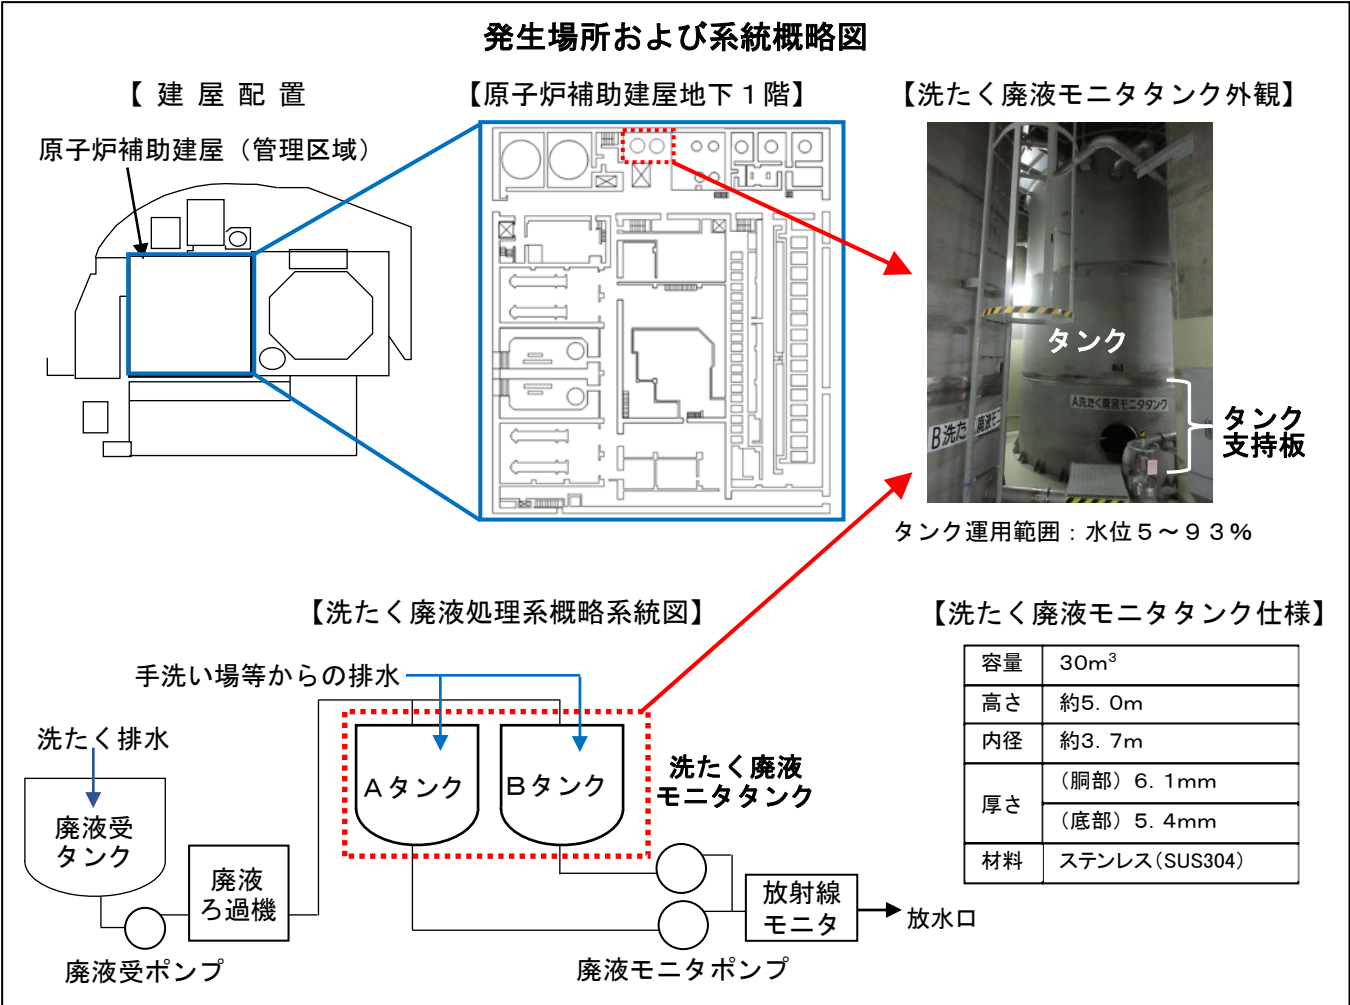
敦賀発電所2号機（第18回定期検査中）において、2025年1月21日10時06分頃、巡視点検中の当社社員が原子炉補助建屋地下1階（管理区域）にあるAおよびB洗たく廃液モニタタンク※<sup>1</sup>外表面の下部（胴部、底部）に複数の腐食痕を確認しました。

このため、タンク外表面を調査した結果、溶接線部に計68箇所の腐食痕を確認しました。

その後、タンクの内表面を調査した結果、溶接線部の保護塗装※<sup>2</sup>の端部に隙間を確認しました。この保護塗装の一部を剥がしたところ、溶接線部に腐食を確認しました。また、浸透探傷検査※<sup>3</sup>の結果、外表面の腐食痕とほぼ同じ位置に欠陥を示す指示模様を確認したため、タンク内表面から外表面に向かって腐食が進行したものと推定しました。
