## 敦賀発電所2号機 洗たく廃液モニタタンクにおける腐食について（原因と対策）

（2025年2月3日お知らせ済み）

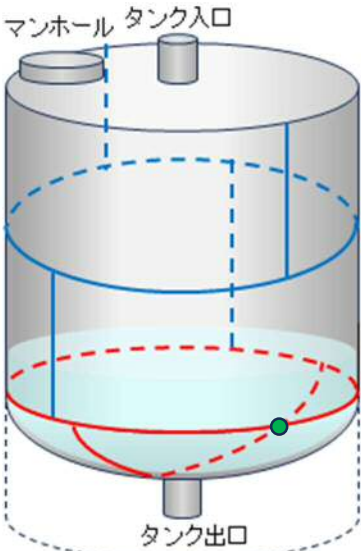
タンク内表面

このため、タンク外表面を調査した結果、溶接線部に計68箇所の腐食痕を確認しました。

その後、タンクの内表面を調査した結果、溶接線部の保護塗装<sup>※2</sup>の端部に隙間を確認しました。この保護塗装の一部を剥がしたところ、溶接線部に腐食を確認しました。また、浸透探傷検査<sup>※3</sup>の結果、外表面の腐食痕とほぼ同じ位置に欠陥を示す指示模様を確認したため、タンク内表面から外表面に向かって腐食が進行したものと推定しました。

- ・腐食痕を確認したタンク下部については、タンク内表面の保護塗装を剥がし、溶接線部の研磨除去および補修溶接を実施します。
- ・溶接線部の孔食が発生しないよう、定期的にタンク内の清掃および健全性の確認を行います。
- ・塩素を含む系統においてステンレス鋼に保護塗装を施工する場合は、隙間腐食の発生の可能性を考慮するよう社内規程に反映します。

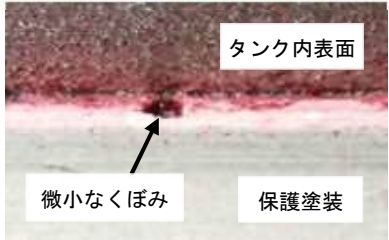
保護塗装端部 (浸透液処理後)

タンク下部に腐食痕が発生した原因調査のため保護塗装を確認したところ、保護塗装端部に隙間腐食<sup>※4</sup>が発生する可能性がある微小なくぼみを確認しました。

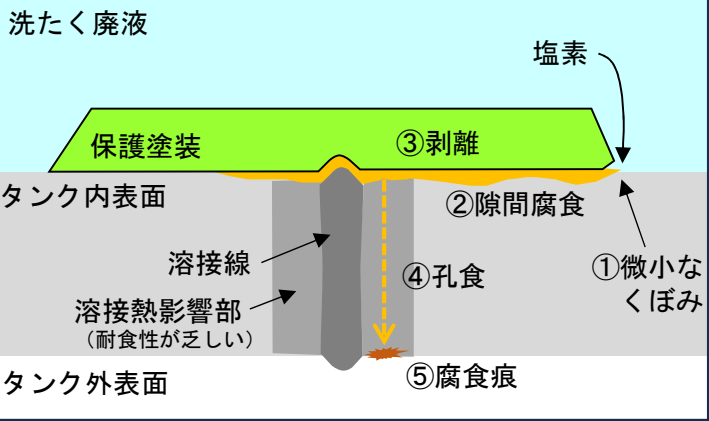
腐食痕発生メカニズム

これらのことから、タンク外表面に腐食痕が発生した原因は、2014年に発生した同様の事象の再発防止対策として保護塗装を部分的に施工したことで、塗装端部の微小なくぼみから隙間腐食が発生・進行し、溶接線部において発生した孔食<sup>※6</sup>が、タンク外表面に進行したためと推定しました。

- ① 保護塗装施工時より、保護塗装端部に通常発生し得る微小なくぼみが存在※
- ② 微小なくぼみで塩素イオンが濃縮し、隙間腐食が発生
- ③ 隙間腐食が保護塗装に沿って進行し、徐々に保護塗装が剥離
- ④ 耐食性が乏しい溶接線部において、隙間腐食に伴う孔食がタンク外表面に向かって進行
- ⑤ タンク外表面に腐食痕が発生

※保護塗装を部分的に施工したため発生した事象であり、保護塗装の製品上・施工上の問題はない。
