## 敦賀発電所2号機 原子炉補機冷却海水系配管フランジ部からの海水の漏えいについて

敦賀発電所2号機は第18回定期検査中において、2025年6月9日13時15分頃、原子炉補機冷却海水系配管フランジ点検終了に伴う水張り作業中に、原子炉補助建屋地下2階 A・B空調用冷凍機室（非管理区域）にある配管フランジ部（以下、「当該フランジ部」という。）からの海水の漏えいを確認しました。

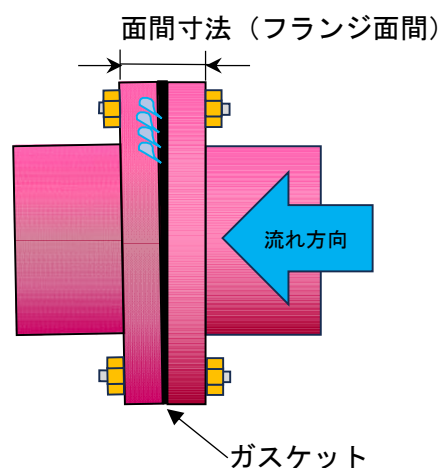
## 【当該フランジ部：拡大】

漏えい箇所の施工状況を確認するためボルトを取り外したところ、フランジ面間の傾き<sup>※1</sup>を確認しました。作業員への聞き取り調査の結果、当該配管を仮接続し、前後配管を接続したのち、そのまま締付けを行っていました。

以上のことから、フランジ間に傾きがある状態で締付けを行ったこと、また、面間寸法に対する判定基準が明確でなかったことから、締付け不足になったものと推定しました。このため、水張りに伴い、当該フランジ部から漏えいが発生しました。

対策として、仮接続を含む締付け管理の方法および、適切に締め付けられていることを確認するための判定基準を工事要領書に明記したうえで、当該フランジ部の再接続を行います。

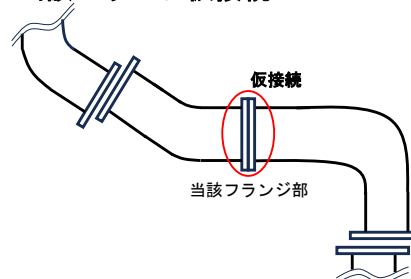
## ① 当該フランジ仮接続

作業スペース確保のため仮接続を行った。

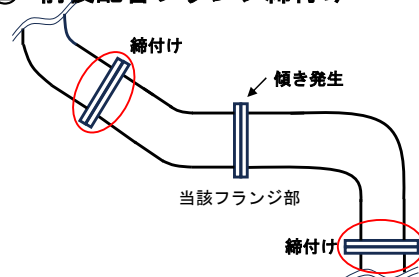
## ② 前後配管フランジ締付け

当該フランジ部の面間に傾き※が生じていた。

※配管設置時のサポート位置や経路設定による影響により発生し得るもの。

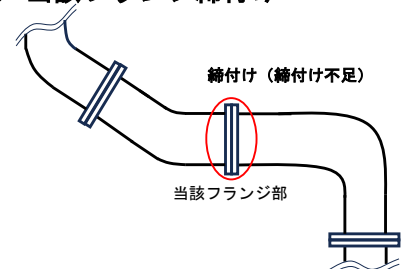
## ③ 当該フランジ締付け

そのまま締め付けたが、当該フランジ部に締付け不足が発生し、海水の漏えいに至った。
