## 敦賀発電所の近況について

## 敦賀発電所2号機 洗たく廃液モニタタンクにおける腐食について（原因と対策）

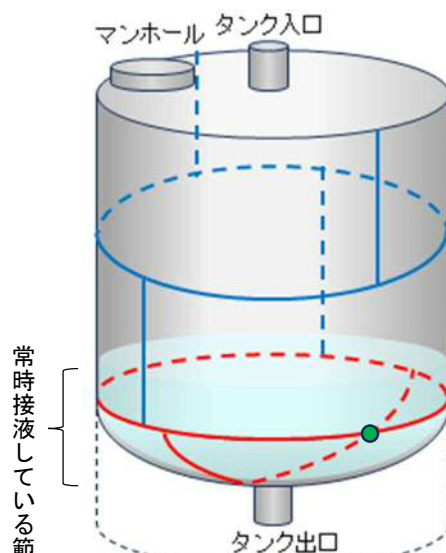
### タンク内表面

その後、タンクの内表面を調査した結果、溶接線部の保護塗装※<sup>2</sup>の端部に隙間を確認しました。この保護塗装の一部を剥がしたところ、溶接線部に腐食を確認しました。また、浸透探傷検査※<sup>3</sup>の結果、外表面の腐食痕とほぼ同じ位置に欠陥を示す指示模様を確認したため、タンク内表面から外表面に向かって腐食が進行したものと推定しました。

- ・腐食痕を確認したタンク下部については、タンク内表面の保護塗装を剥がし、溶接線部の研磨除去および補修溶接を実施します。
- ・溶接線部の孔食が発生しないよう、定期的にタンク内の清掃および健全性の確認を行います。
- ・塩素を含む系統においてステンレス鋼に保護塗装を施工する場合は、隙間腐食の発生の可能性を考慮するよう社内規程に反映します。

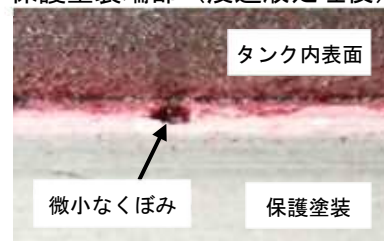
#### 保護塗装端部(浸透液処理後)

タンク下部に腐食痕が発生した原因調査のため保護塗装を確認したところ、保護塗装端部に隙間腐食※<sup>4</sup>が発生する可能性がある微小なくぼみを確認しました。

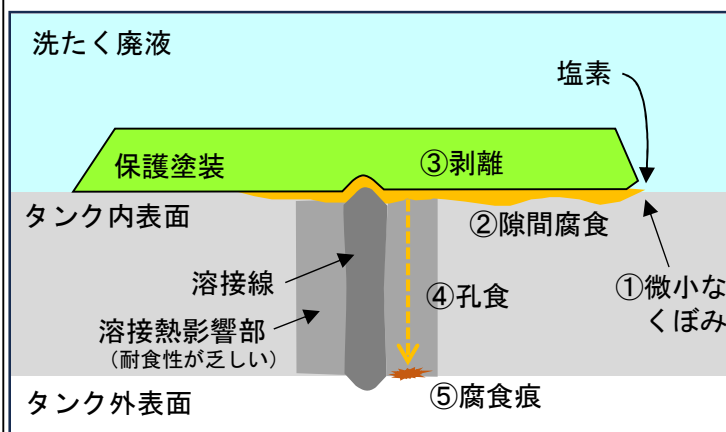
## 腐食痕発生メカニズム

これらのことから、タンク外表面に腐食痕が発生した原因は、2014年に発生した同様の事象の再発防止対策として保護塗装を部分的に施工したことで、塗装端部の微小なくぼみから隙間腐食が発生・進行し、溶接線部において発生した孔食※<sup>6</sup>が、タンク外表面に進行したためと推定しました。

- ① 保護塗装施工時より、保護塗装端部に通常発生し得る微小なくぼみが存在※
- ② 微小なくぼみで塩素イオンが濃縮し、隙間腐食が発生
- ③ 隙間腐食が保護塗装に沿って進行し、徐々に保護塗装が剥離
- ④ 耐食性が乏しい溶接線部において、隙間腐食に伴う孔食がタンク外表面に向かって進行
- ⑤ タンク外表面に腐食痕が発生

※保護塗装を部分的に施工したため発生した事象であり、保護塗装の製品上・施工上の問題はない。
