## 敦賀発電所の近況について

2025年 7月 1日  
日本原子力発電株式会社

## 敦賀発電所2号機 原子炉補機冷却海水系配管フランジ部からの海水の漏えいについて

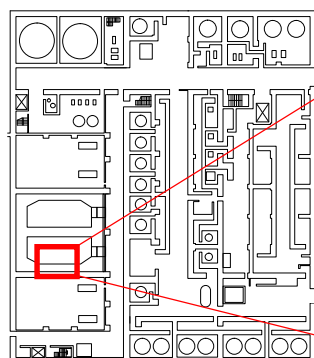
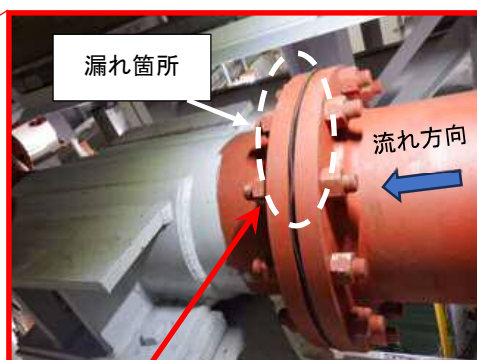
【原子炉補助建屋地下2階】

敦賀発電所2号機は第18回定期検査中において、2025年6月9日13時15分頃、原子炉補機冷却海水系配管フランジ点検終了に伴う水張り作業中に、原子炉補助建屋地下2階 A・B空調用冷凍機室（非管理区域）にある配管フランジ部（以下、「当該フランジ部」という。）からの海水の漏えいを確認しました。

【当該フランジ部：非管理区域】

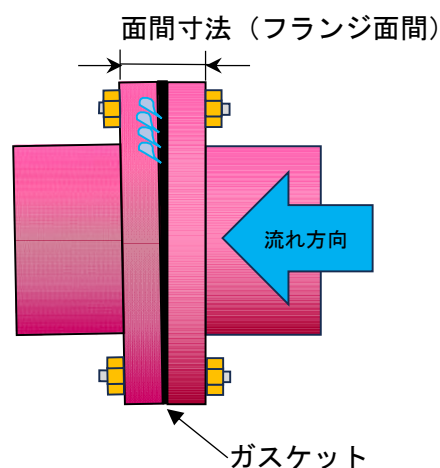
## 【当該フランジ部：拡大】

漏えい箇所の施工状況を確認するためボルトを取り外したところ、フランジ面間の傾き※<sup>1</sup>を確認しました。作業員への聞き取り調査の結果、当該配管を仮接続し、前後配管を接続したのち、そのまま締付けを行っていました。

以上のことから、フランジ間に傾きがある状態で締付けを行ったこと、また、面間寸法に対する判定基準が明確でなかったことから、締付け不足になったものと推定しました。このため、水張りに伴い、当該フランジ部から漏えいが発生しました。

対策として、仮接続を含む締付け管理の方法および、適切に締め付けられていることを確認するための判定基準を工事要領書に明記したうえで、当該フランジ部の再接続を行います。

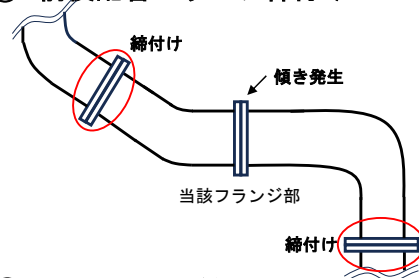
## ② 前後配管フランジ締付け

当該フランジ部の面間に傾き※が生じていた。

※配管設置時のサポート位置や経路設定による影響により発生し得るもの。
