平成 9 年 2 月 2 4 日  
日本原子力発電株式会社

### 敦賀発電所 1 号機の点検状況について（制御棒駆動水圧系配管からの漏えい）

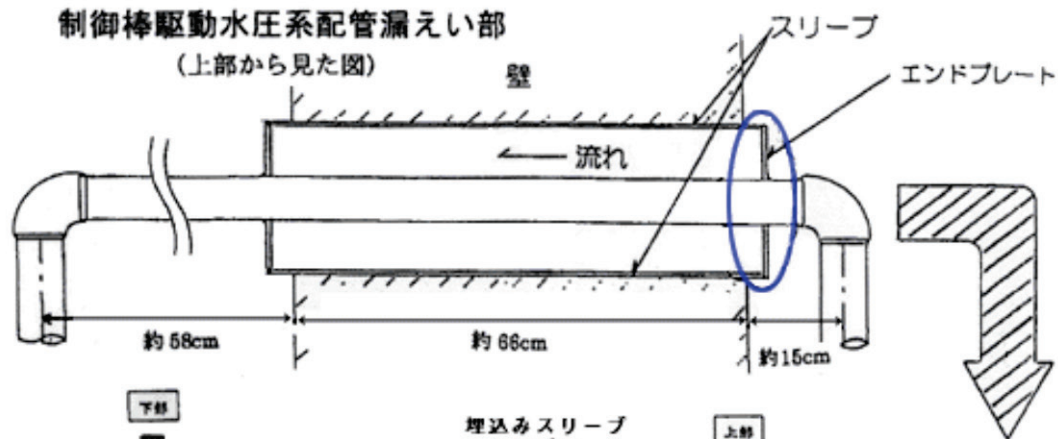
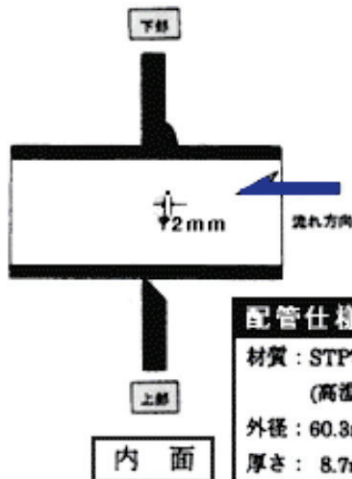
制御棒駆動水圧系配管漏えい部

配管漏えい部について、外観点検及び浸透探傷試験を実施した結果、外面には溶接部に沿って約 35mm の指示、内面には直径約 2mm の指示が認められました。  
今後、当該部の破面観察等の詳細原因調査を実施する予定です。

(上部から見た図)

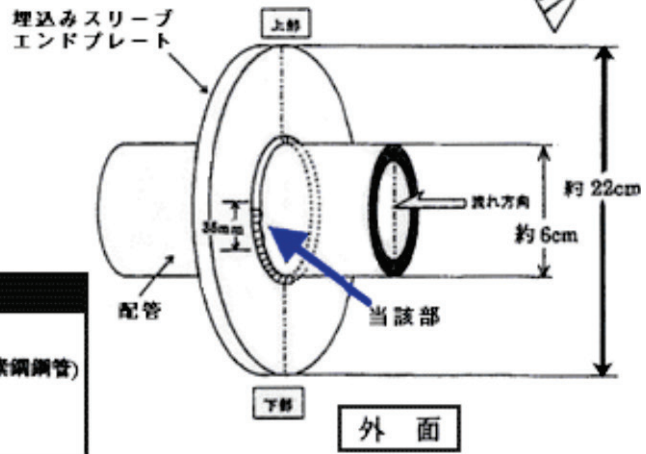
### 配管仕様

材質：STPT-42  
(高温配管用炭素鋼鋼管)  
外径：60.3mm  
厚さ：8.7mm
