平成15年7月10日  
日本原子力発電株式会社

## 敦賀発電所1号機 第28回定期検査の状況について

(主給水逆止弁および原子炉給水ポンプ出口逆止弁の構成部品の回収状況)

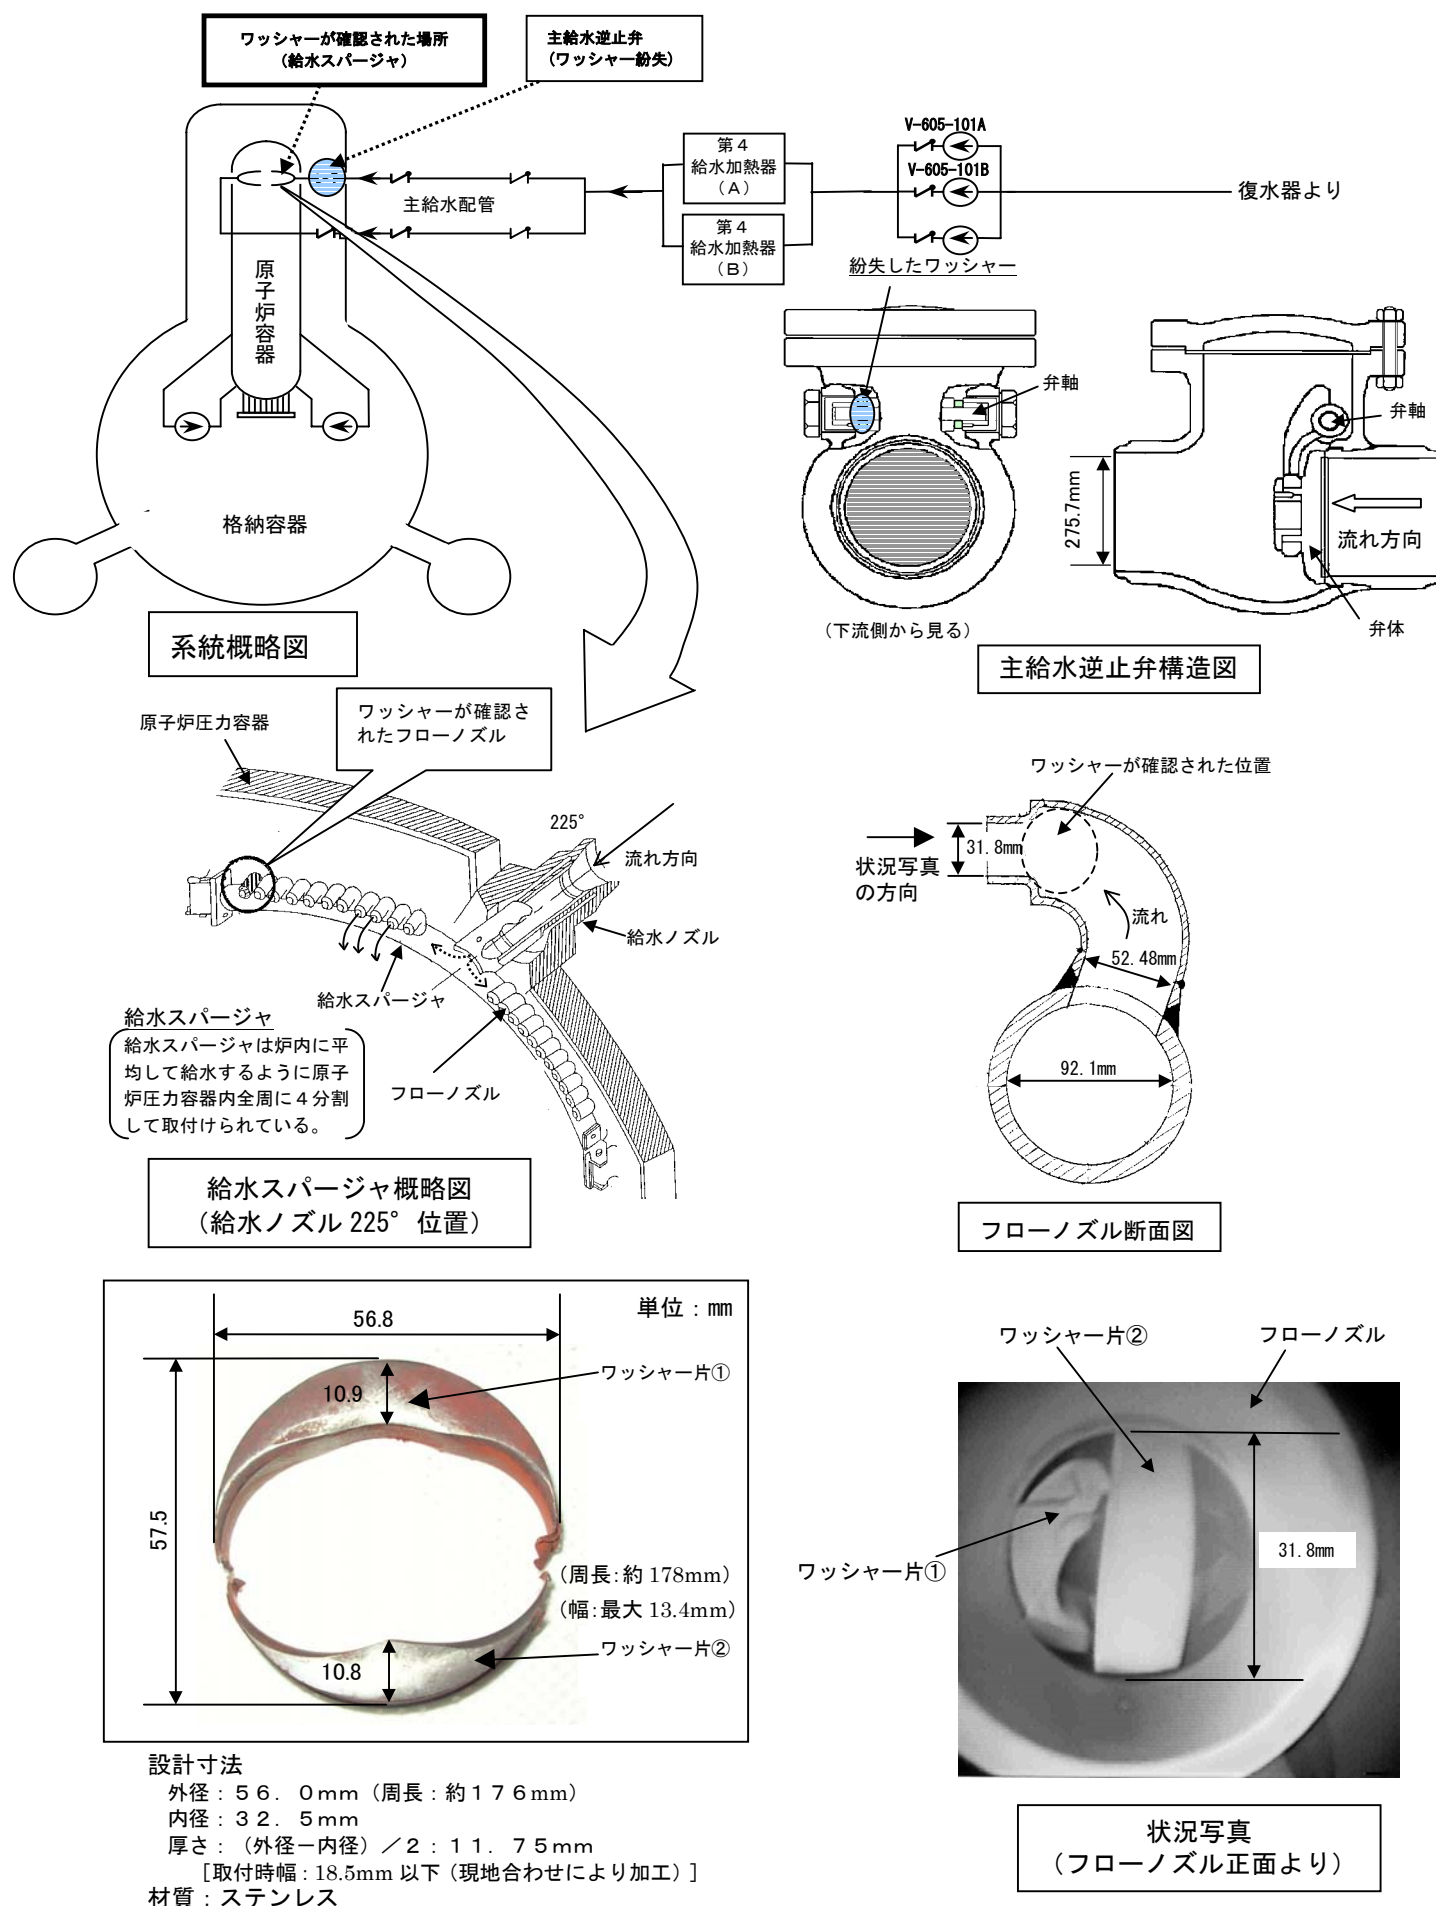
## 主給水逆止弁構成部品の回収状況

調査の結果、原子炉圧力容器内の給水スパージャフローノズル内側に、ワッシャーと思われる物体があることを確認しました。

給水スパージャフローノズル内側にあったワッシャーと思われる物体2片については、7月9日までに回収しました。

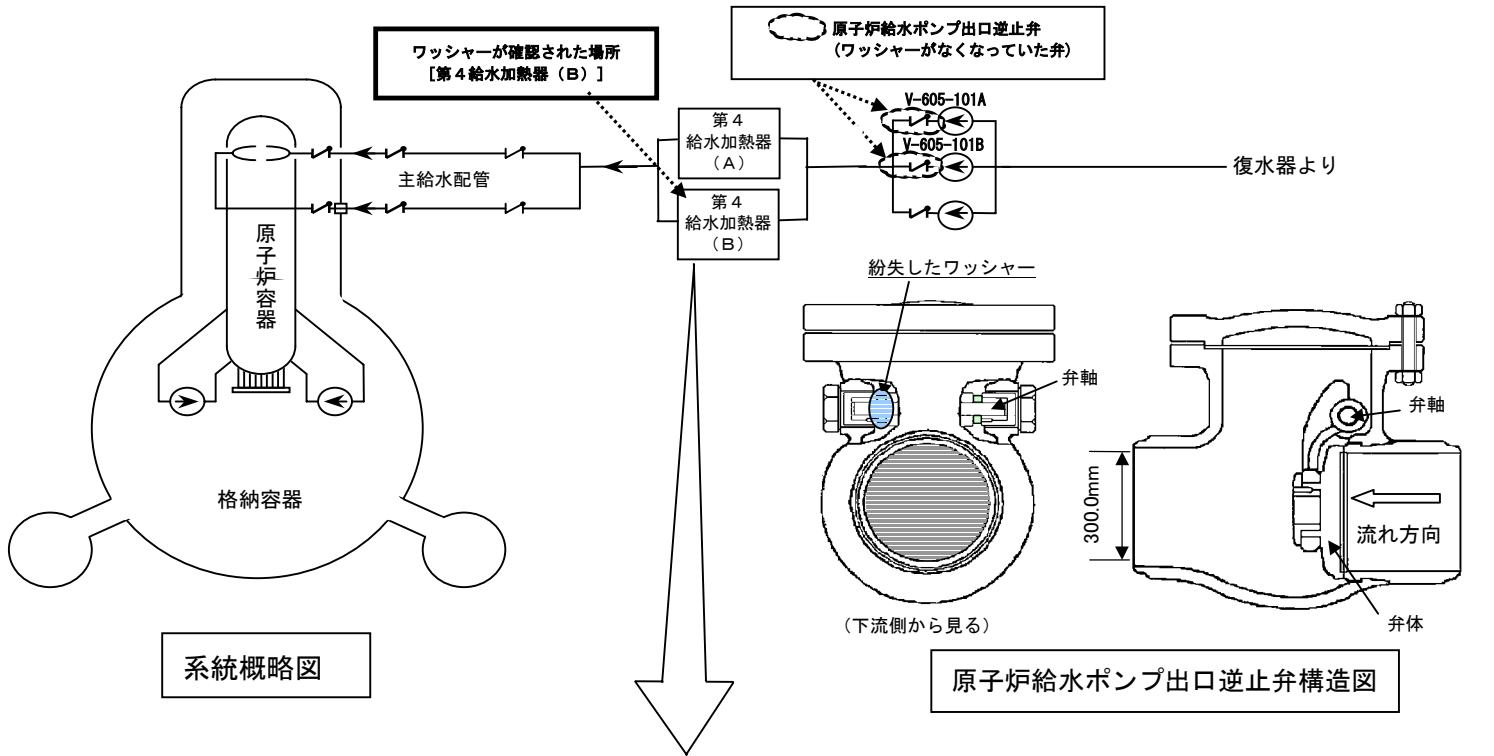
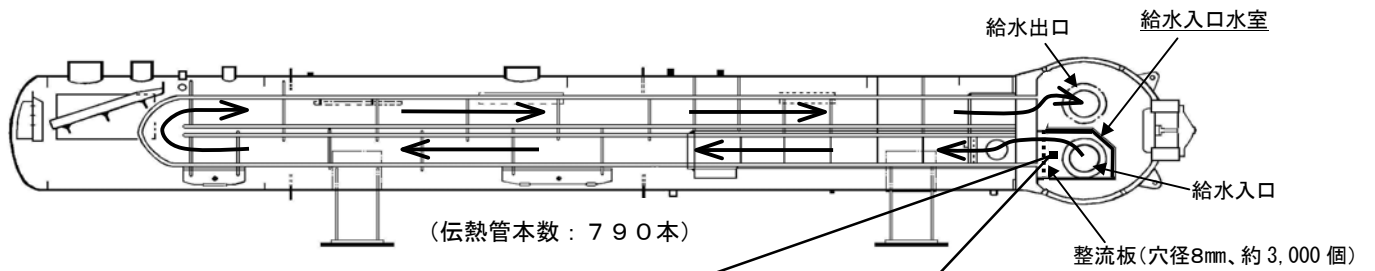
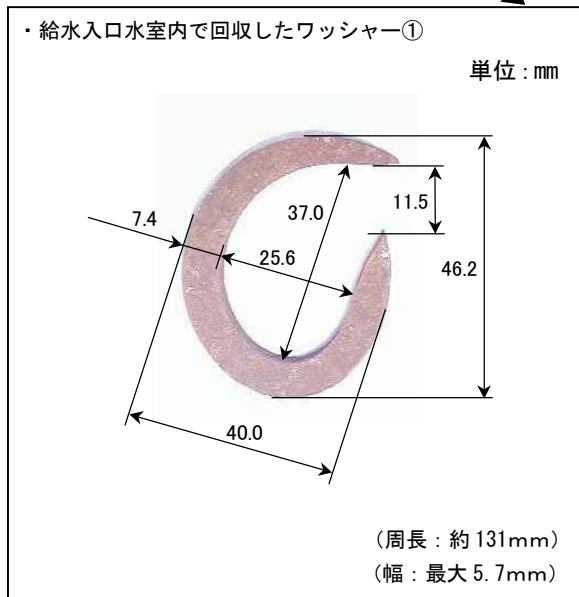
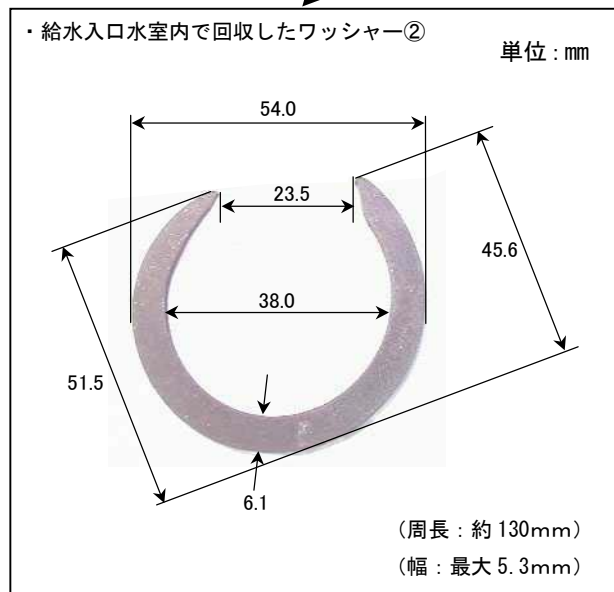
# 原子炉給水ポンプ出口逆止弁構成部品の回収状況

また、原子炉給水ポンプ出口逆止弁のワッシャーについても、同日までに第4給水加熱器（B）水室内から2個の物体を回収しました。

給水入口水室で回収したワッシャー

外径：56.0mm (周長：約176mm)  
 内径：32.5mm  
 厚さ：(外径－内径)／2：11.75mm  
 [取付時幅：15mm以下(現地合わせにより加工)]  
 材質：銅合金

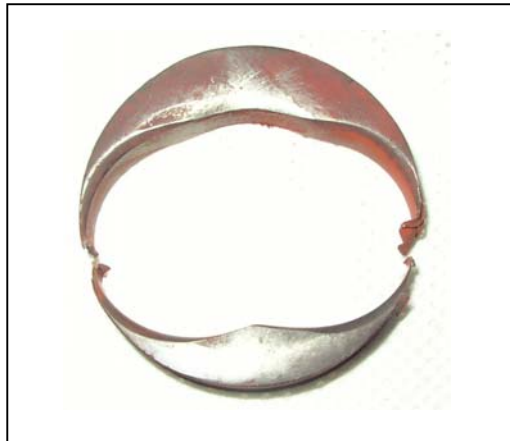
### 1、給水スパーチャフローノズルからの回収物外観

ワッシャー片①

ワッシャー片②

その後、回収した物体について寸法測定や材料分析等を実施した結果、当該物体がそれぞれ主給水逆止弁および原子炉給水ポンプ出口逆止弁のなくなっていたワッシャーであることが確認されました。

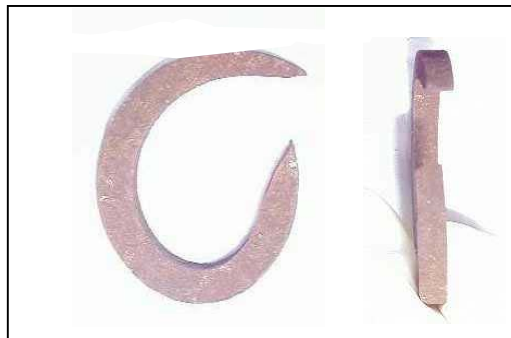
ワッシャー片①

### 2、第4給水加熱器給水入口水室からの回収物外観
