敦賀発電所2号機の第13回定期検査の状況について
(加圧器逃がし弁用管台部の点検状況について)

加圧器逃がし弁用管台部の点検状況

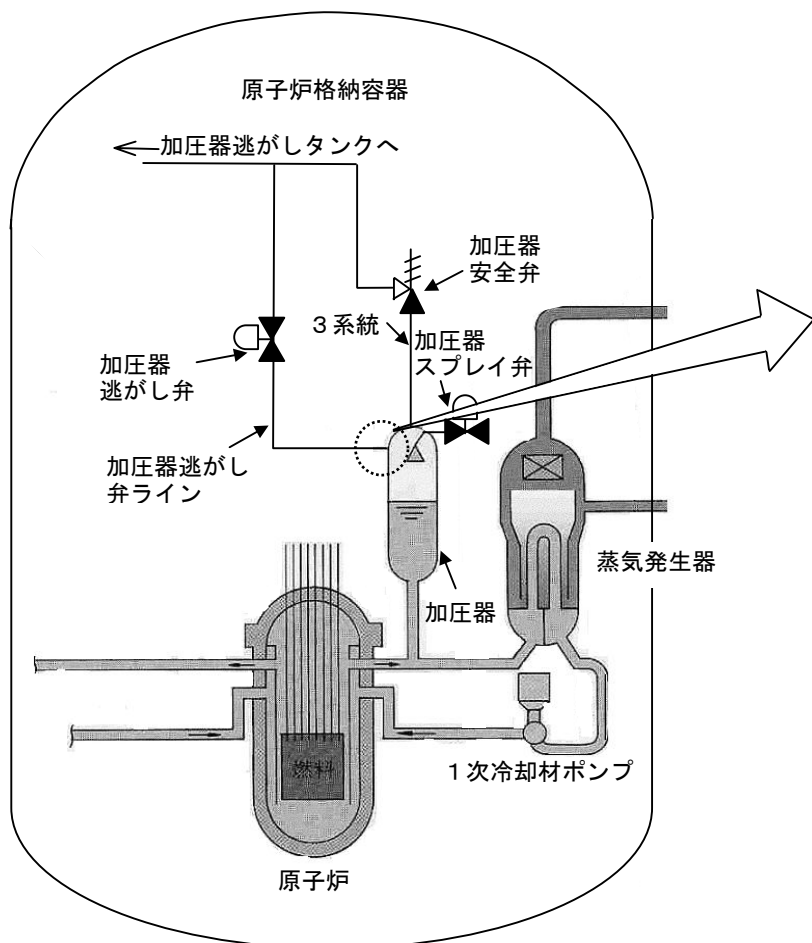
概略系統図

*1) 加圧器逃がし弁ライン	加圧器は、1次冷却材の圧力を制御している機器で、逃がし弁ラインは、加圧器上部に接続され、加圧器内の圧力調整のために蒸気を逃がす役割をもつ。
*2) スンプ測定	金属表面の欠陥の形態をフィルムに写し取ることによりその形態を確認すること。

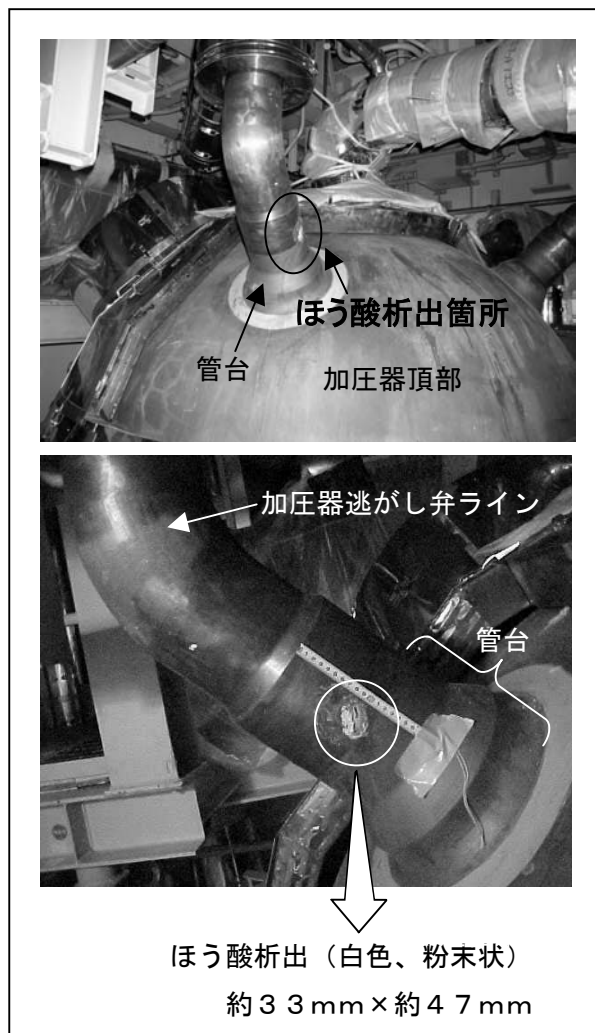
管台部のほう酸析出状況

当社、敦賀発電所2号機（加圧水型軽水炉：定格電気出力116万キロワット）は、平成15年9月5日より第13回定期検査を実施しておりますが、9月9日16時頃、格納容器内に設置されている加圧器逃がし弁ライン*1の管台部点検のため保温材を取り外したところ、当該管台部表面にほう酸の析出（白色、粉末状）を確認しました。その後、当該管台のほう酸を除去し、スンプ測定*2を実施したところ、翌10日8時頃、当該管台部の溶接部表面にごく微小な割れを確認しました。

以上から、1次冷却材（ほう酸を含んだ水）が当該管台部から漏えいし、水分が蒸発した後、ほう酸のみが固まったものと推定しました。
