平成18年11月22日  
日本原子力発電株式会社

東海第二発電所 第22回定期検査の状況について  
(ジェットポンプの流量計測管等の破断について)

## 東海第二発電所 ジェットポンプの流量計測管等の破断について

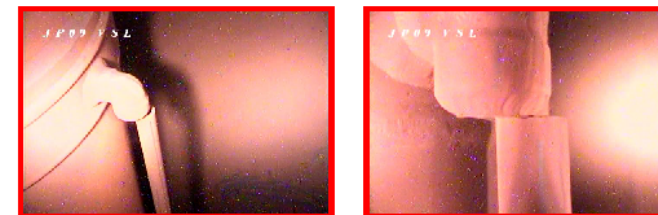
## No.9 計測管エルボ部破断状況

東海第二発電所（沸騰水型軽水炉、定格電気出力110万キロワット）は、11月18日から第22回定期検査を実施しておりますが、ジェットポンプ\*<sup>1</sup>を水中カメラで点検していたところ、11月22日、20台のうち2台のジェットポンプ（No.9,11）の流量計測管\*<sup>2</sup>等の一部に破断があることを確認しました。

今後は、全てのジェットポンプの流量計測管等を詳細に点検し、原因調査を行うとともに、必要な対策を実施します。
