## 敦賀発電所1号機の原子炉手動停止について

(原子炉再循環ポンプメカニカルシールの機能低下の原因と対策)

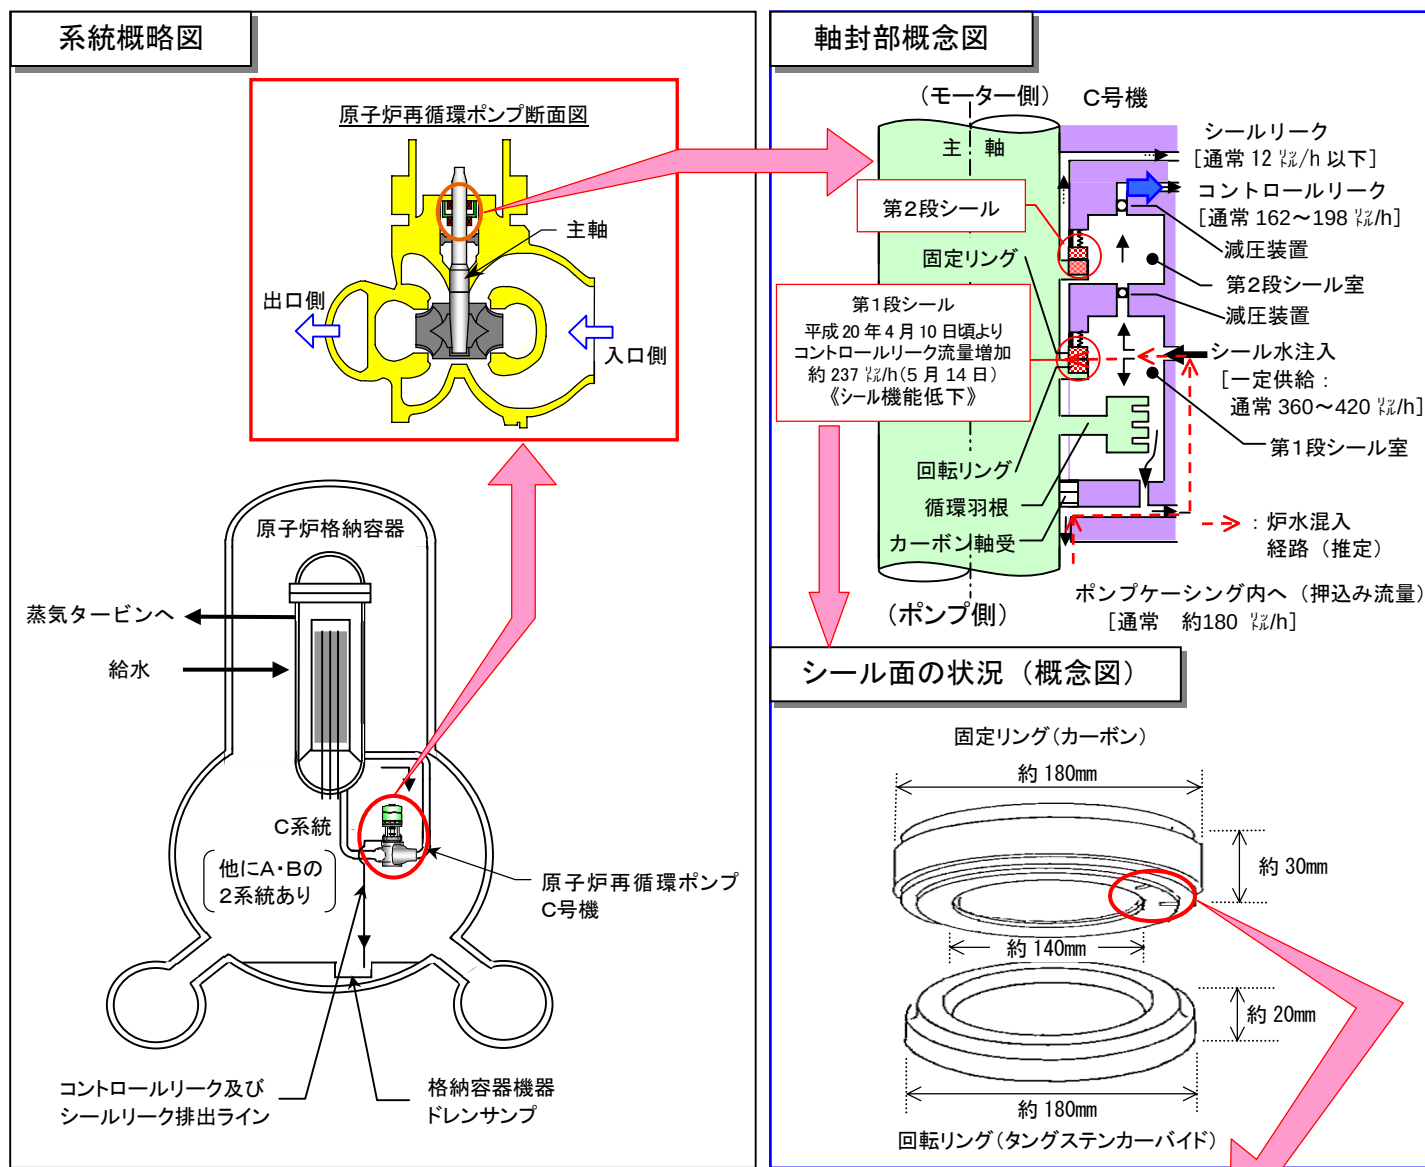
## 原子炉再循環ポンプ軸封部 状況説明図

今回の機能低下は、C号機の軸封部で第2段シール室の圧力や第2段シール室から機器ドレンサンプに回収されるシール水(コントロールリーク)量が増加傾向を示していることから、第1段シール部が機能低下したものと推定されます。

\*1: 回転するポンプの主軸に沿って原子炉冷却水が漏れ出ないように、専用のシール水を主軸に沿ってポンプに注入するとともに、ポンプ軸につながる回転リングと固定リング(ケーシング側)との間での接触部で漏れを抑制する構造となっており、第1段シール部と第2段シール部を有する。

- ・原子炉再循環ポンプC号機およびA号機の軸封部について、第1段および第2段のメカニカルシール部の固定リングと回転リングを新品に取替えました。
- ・また、原子炉再循環ポンプの試運転を実施し健全性を確認しました。

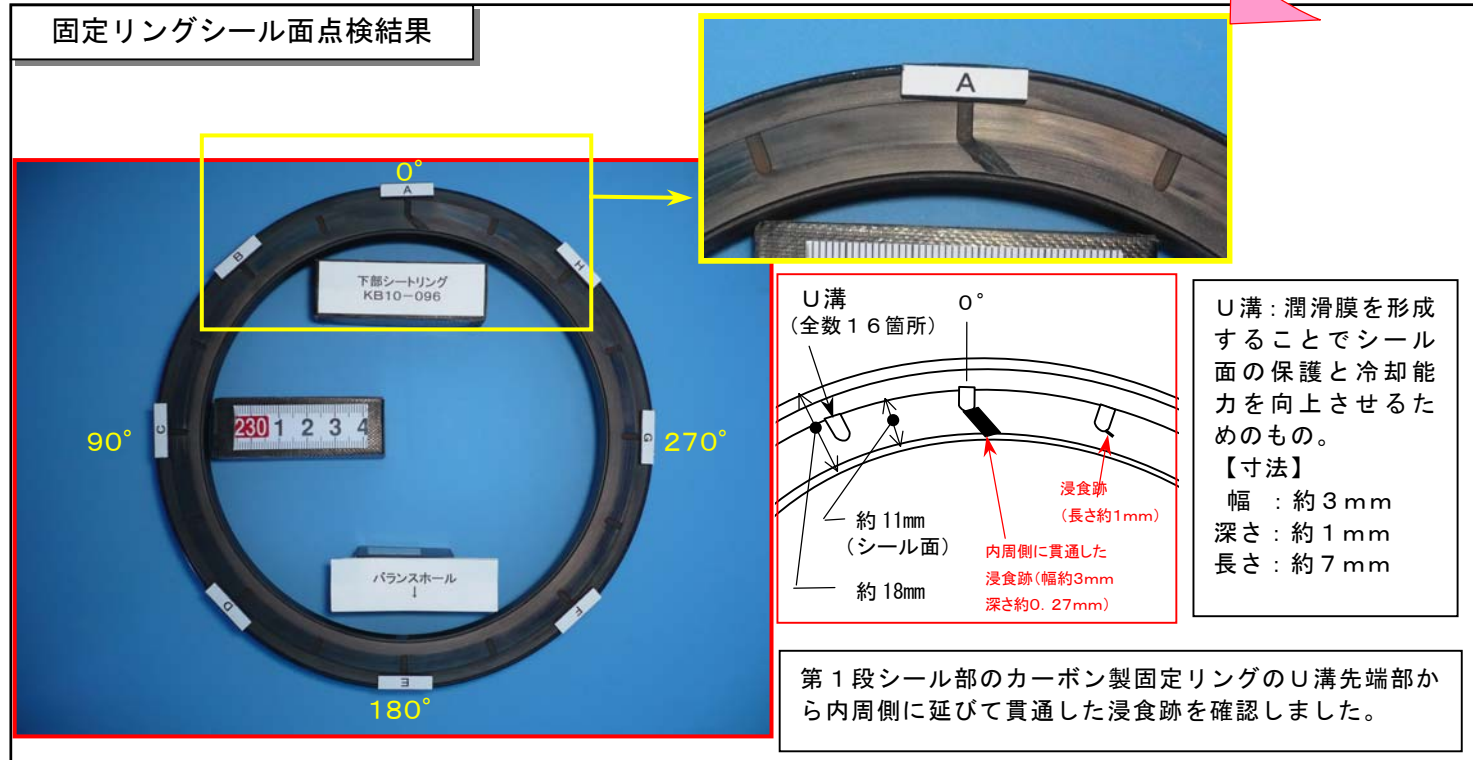
## 固定リングシール面点検結果

- ・ C号機の固定リングを点検した結果、回転リングとのシール面に2箇所の傷が確認されました。
- ・ これらの傷は、固定リングシール面の外周に設けられているU溝部を起点として内側に伸びており、1箇所は内周側まで達していました。
- ・ 第2段軸封部については、異常は認められませんでした。
- ・ なお、A号機の第1段及び第2段シール部は、通常の擦れ跡は認められましたが、明確な傷はありませんでした。

- ・ 原子炉再循環ポンプの軸封部は、定期検査毎に異物管理を行い新品に取替えていることや、軸封部に注入する専用の高圧シール水は、フィルタを用いて異物除去に努めていることから、軸封部や高圧シール水の異物により、シール部が傷ついた可能性は低いものと判断されました。
- ・ このことから、今回の第1段シール部の機能低下は、運転中にポンプ軸とケーシングの隙間が僅かに変動し、原子炉冷却材中の微細な異物(クラッド)が軸封部に流れ込み、第1段シール部を僅かに傷つけ、シール機能が低下したものと推定されました。

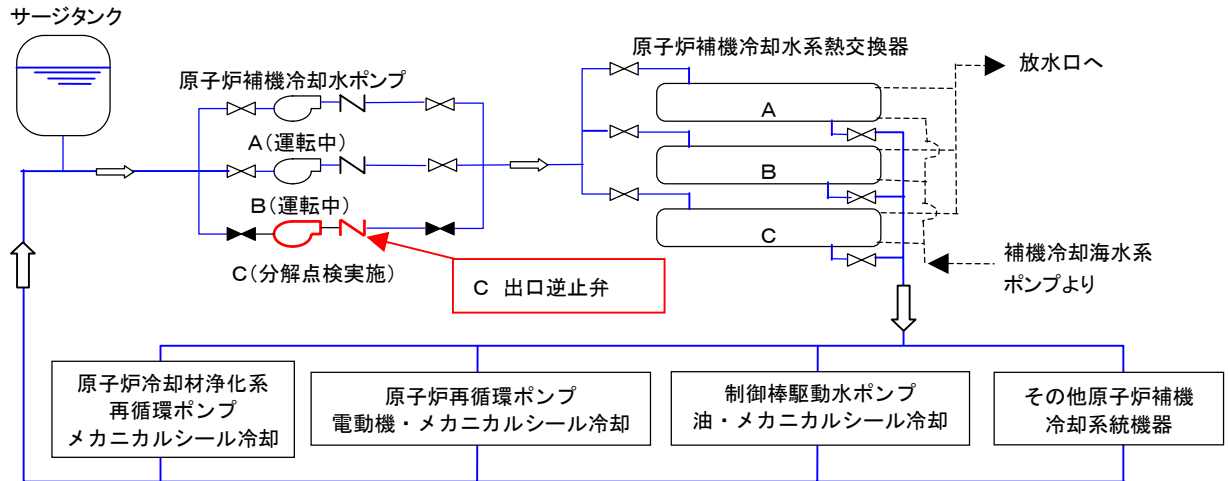
# 原子炉補機冷却系概略系統図

原子炉補機冷却水系\*<sup>2</sup>にある冷却水ポンプ3台（A、B、C号機）のうち、C号機の軸受振動が、平成19年4月頃から高い傾向を示していたため、今回の原子炉停止にあわせ、分解点検を行なったところ、ポンプ内部から2個のステンレス製の異物が発見されました。

調査の結果、2個の異物は円弧状でその端面が一致することから、一体の円状のワッシャー\*<sup>3</sup>の一部と推定されました。当該系統で同じ大きさのワッシャーを使用している機器を調査したところ、第30回定期検査（平成17年度）で取替える前の冷却水ポンプ出口側逆止弁に、弁体とスイングアームの固定ボルトのワッシャーとして使用されていた可能性があることがわかりました。

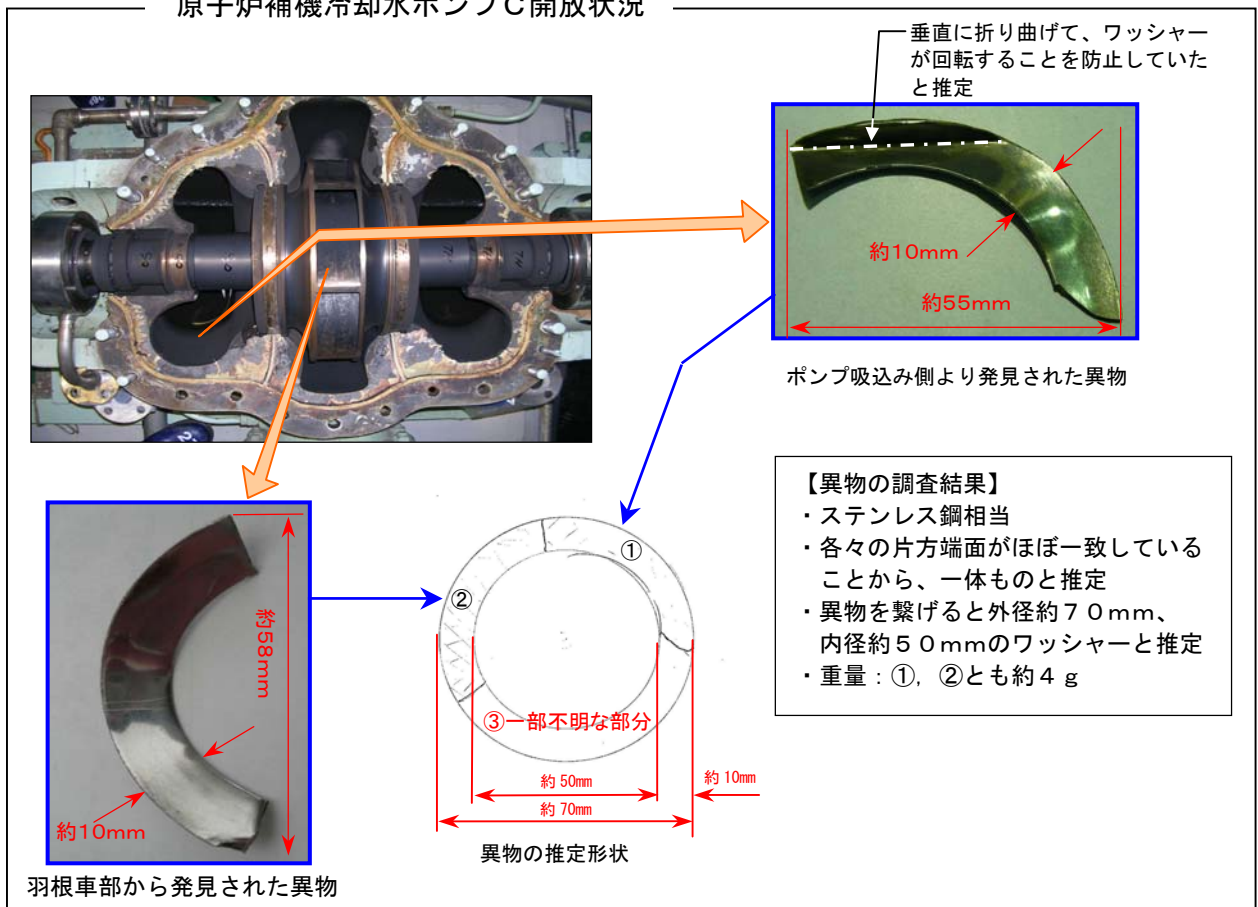
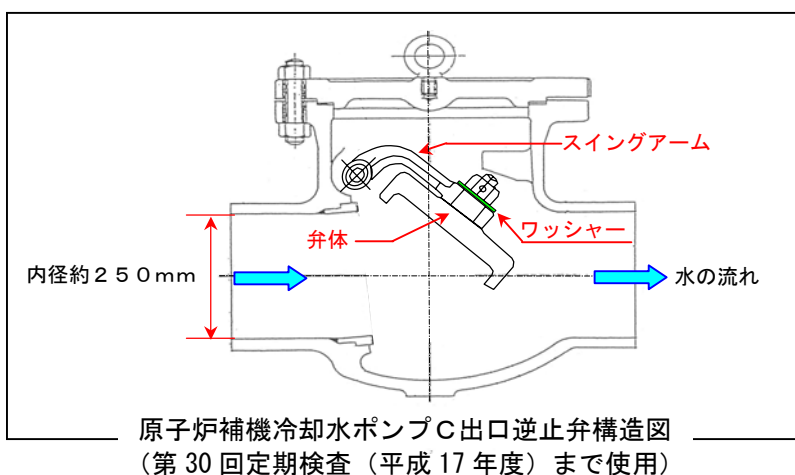
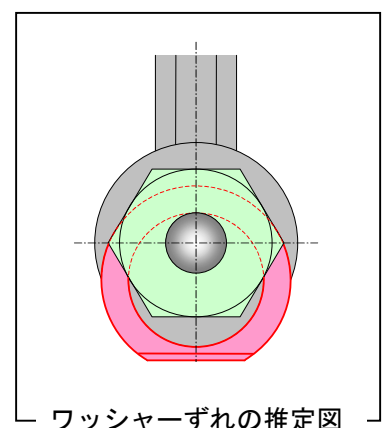
## 原子炉補機冷却水ポンプC開放状況

これらのことから、取替え前の逆止弁で使用されていたワッシャーが、弁体の振動などにより割れて脱落し、当該系統内を流れ、冷却水ポンプC号機に到達した可能性があると推定されました。

なお、冷却水ポンプC号機の軸受振動が高い傾向を示した原因は、軸受に傷が発生していたことによるもので、異物との関連はありませんでした。

また、ワッシャー残りの部分が系統内に残留していないか、残りの冷却水ポンプ2台など調査可能な機器等について点検しましたが、異物は見当たりませんでした。

このため、系統内に残留している異物が機器等に与える影響を評価し、当該系統の運転に問題ないことを確認しました。
