## 敦賀発電所2号機の定期検査の状況について (高圧タービン主蒸気入口配管付け根部付近の蒸気漏れの調査状況)

# 高圧タービン主蒸気入口配管付け根部付近の蒸気漏れの調査状況図

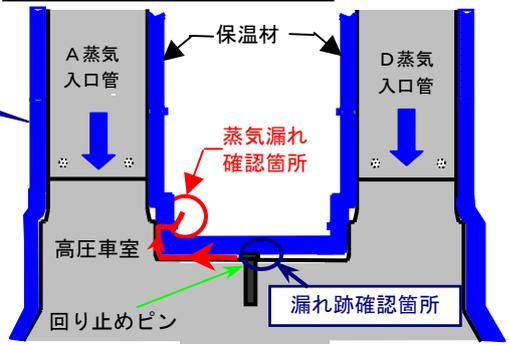
蒸気漏れ箇所概念図

- ・高圧タービン車室上部にある主蒸気入口配管付近の保温材を取り外し、目視点検したところ、蒸気の流れにより静翼が回転するのを防ぐためタービン車室上部に設置されているピン（回り止めピン：1箇所）の頭部やその周辺の保温材で、蒸気漏れによる変色が確認されました。
- ・当該ピンのカバーを取り外して詳細に点検した結果、ピンを高圧タービン車室に取り付けているスミ肉溶接部に2箇所の傷（長さ約55mmと60mm）が認められ、当該部からタービン車室内（真空状態）に向かって空気の吸い込みが確認されたことから貫通しているものと判断されました。
- ・本件は、原子炉等規制法に基づく報告対象に該当するものと判断し、本日、原子力安全・保安院へ報告いたしました。

(タービン制御装置側より見る)

- ・今後、当該部を切り取り、試験研究機関に搬出し詳細な調査を実施します。
- ・また、引き続き、保温材の取り外し作業を行い、高圧タービンの他の部位に蒸気の漏れ跡がないことを確認します。
