平成22年 3月18日  
日本原子力発電株式会社

### 敦賀発電所構内インクライン付近からの火災について

## 敦賀発電所構内インクライン付近の火災状況

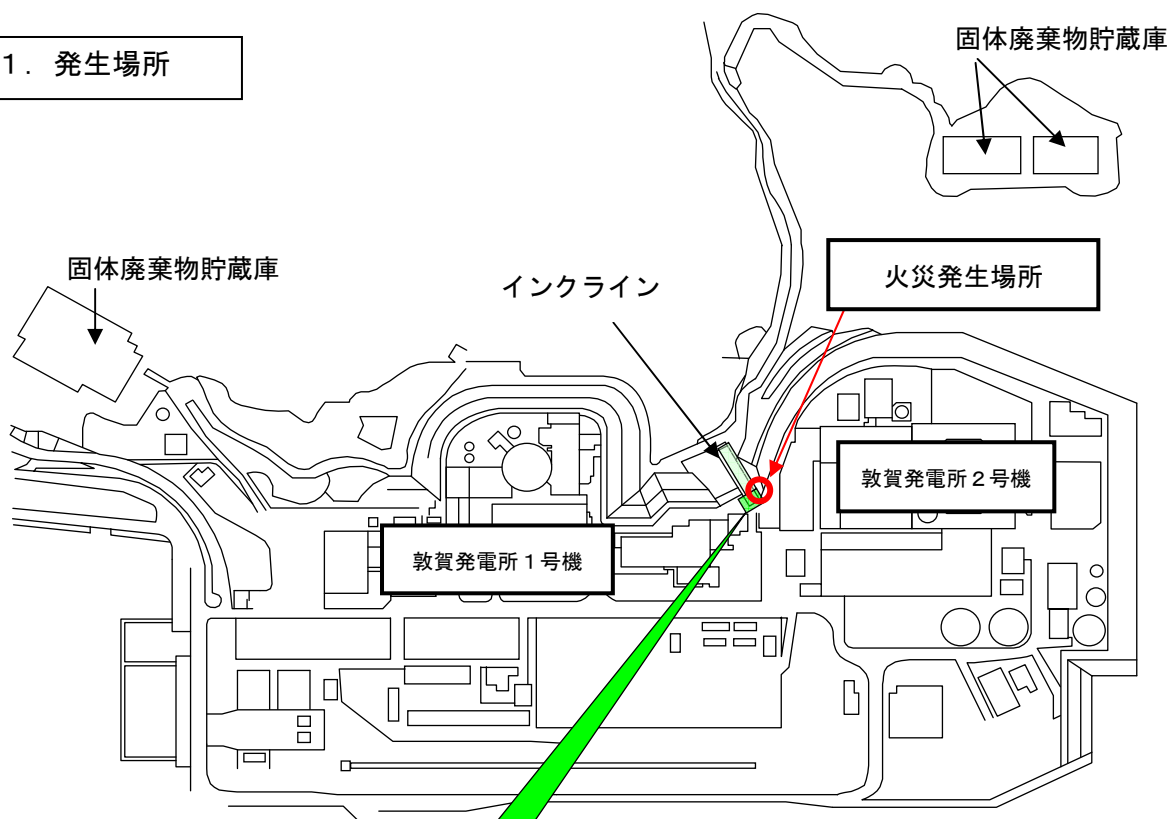
### 1. 発生場所

本日、平成22年3月18日10時42分ごろ、敦賀発電所構内インクライン※付近（非管理区域）に敷設されている電線管（樹脂製）から発火していることを確認し、作業員が直ちに消火器で消火しました。

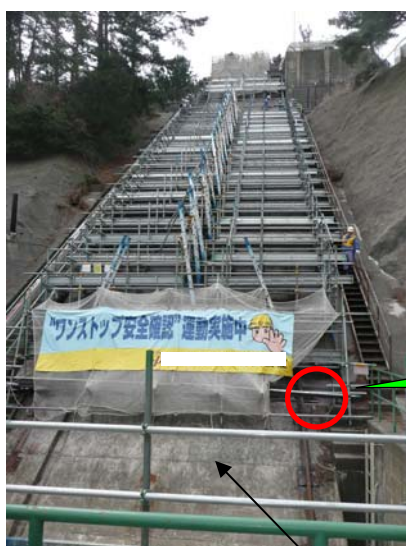
インクライン壁面

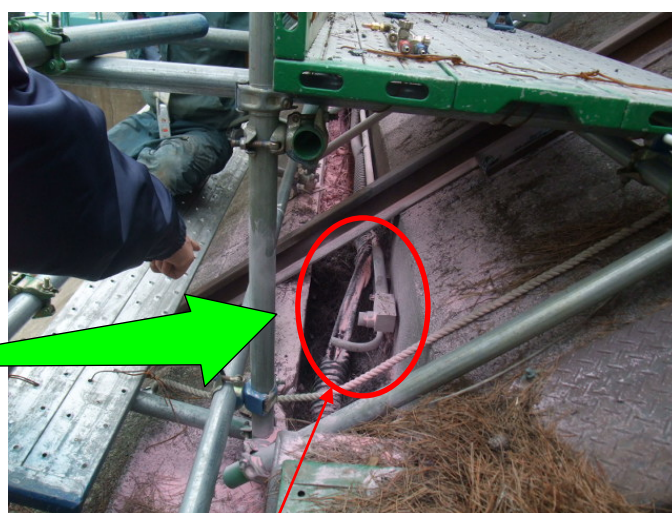
なお、火災発生時は、付近でインクライン撤去作業における溶断作業を実施していたことを確認しており、今回の火災との関連性も含め、今後、消防当局による現場調査の後、火災に至った原因について調査します。

火災発生箇所（電線管）  
直径約10cm、長さ約60cm
