平成23年11月16日  
日本原子力発電株式会社

## 東海第二発電所 廃棄物処理建屋における火災について（原因・対策）

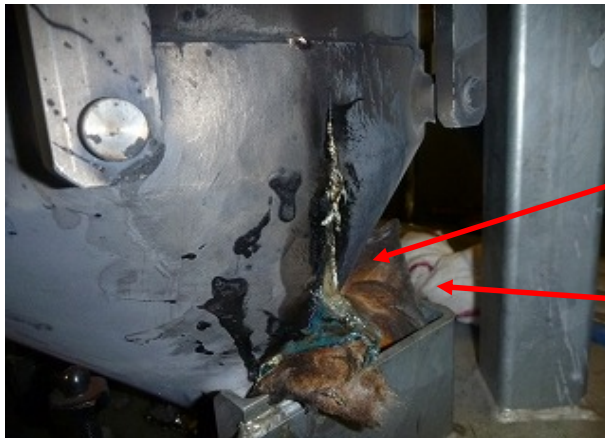
当該容器外面下部

グラスウール及び  
梱包していたポリ袋  
(縦約10cm×横約3cm程度)

消火に用いた濡れウェス

投入容器へ2種類の保温材<sup>(\*)3</sup>を混合して収納したことで投入し難い状態となり、廃棄物投入が完全になされなかったこと、保温材の梱包にポリエチレン製袋が使用されていたため当該ポリエチレン製袋が熔融、発火し、投入容器の底蓋付近に付着した状態で前処理室まで移動したものと推定しました。

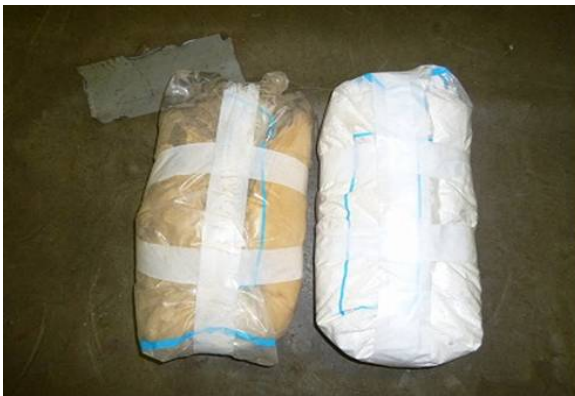
変更前: ポリエチレン製

(直径 約20cm × 長さ 約40cm)

今回事象の収納状態

保温材の前処理において、保温材の梱包に使用しているポリエチレン製袋を、不燃性のものに変更します。

保温材の梱包に使用しているポリエチレン製袋を不燃性のものに変更。  
(溶融炉への投入時には燃焼や溶融により容器に付着したりすることがない材質を選定)

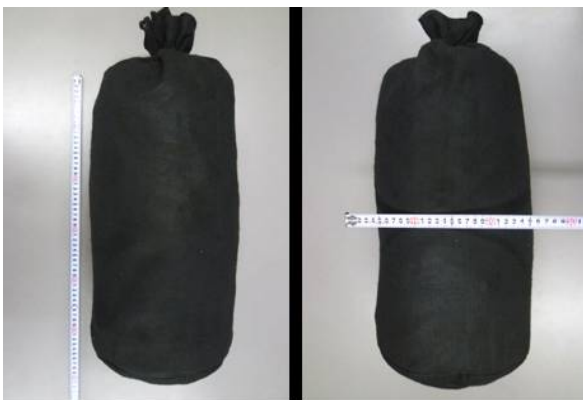
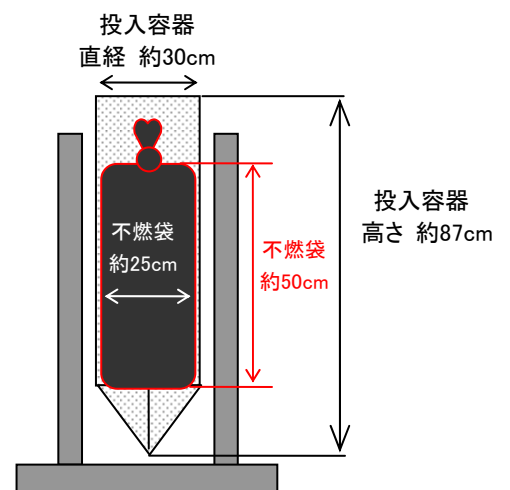
変更後: 炭素繊維の不織布

(直径 約25cm × 長さ 約50cm)

また、投入容器に廃棄物を収納する際、投入容器内で干渉することなく排出されるように、形状管理を行うとともに、1回の追加投入につき1袋のみを収納することとし、これらを作業手順に定めます。
