敦賀発電所 敷地内破砕帯の活動性評価に係る追加調査および 敷地周辺活断層の連動性評価に係る追加の地形・地質調査の工程見直しについて

敦賀発電所 敷地内破砕帯の活動性評価に係る追加調査の工程見直しについて

敦賀発電所 敷地周辺活断層の連動性評価に係る
追加の地形・地質調査の工程見直しについて

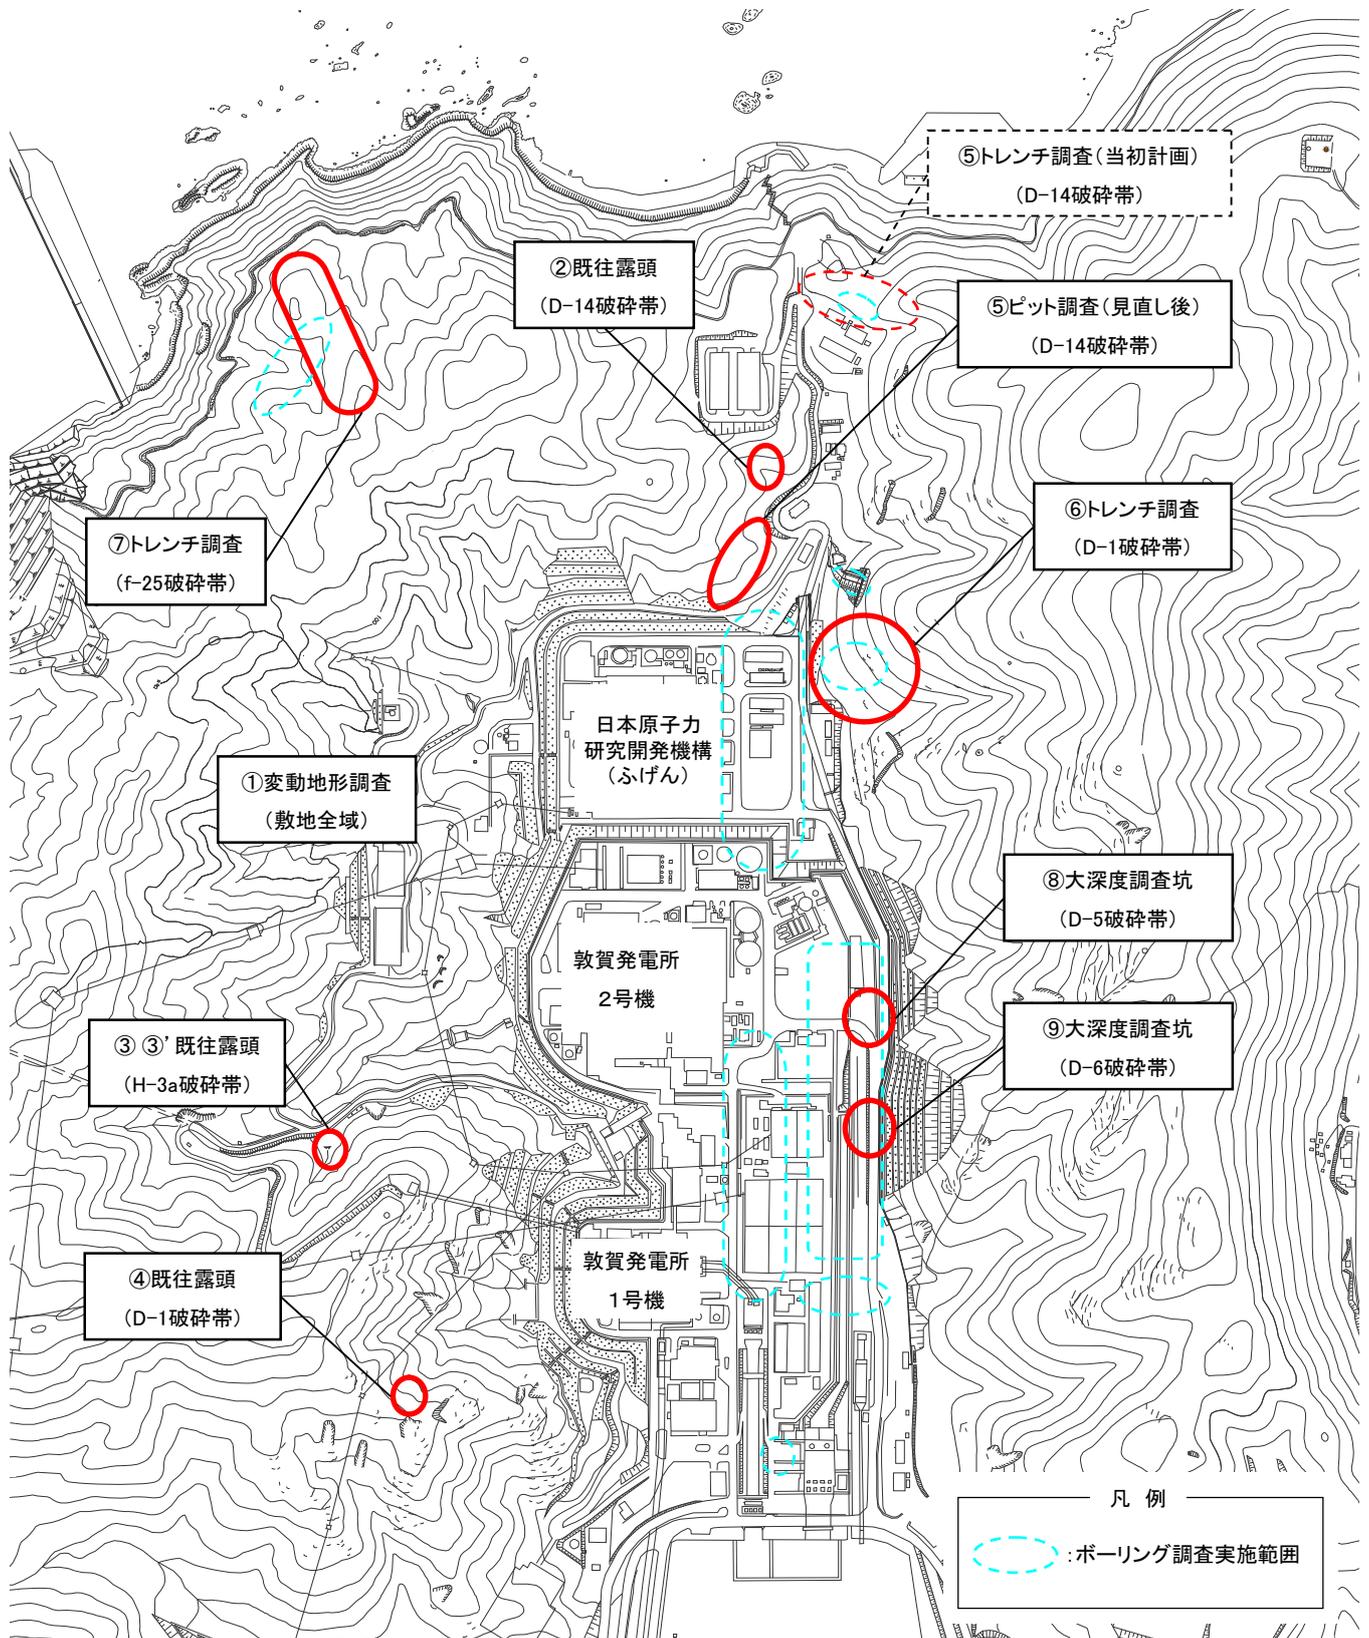
敦賀発電所 破碎帯追加調査位置図

・既往露頭 (H-3a、D-14、D-1) (②、③、③'、④)

・D-14 破砕帯を対象としたトレンチ調査 (⑤)

・D-1 破砕帯を対象としたトレンチ調査 (⑥)

・f-25 破砕帯を対象としたトレンチ調査 (⑦)

・D-5 破砕帯を対象とした大深度坑調査 (⑧)

・ D-6 破砕帯を対象とした大深度坑調査 (⑨)

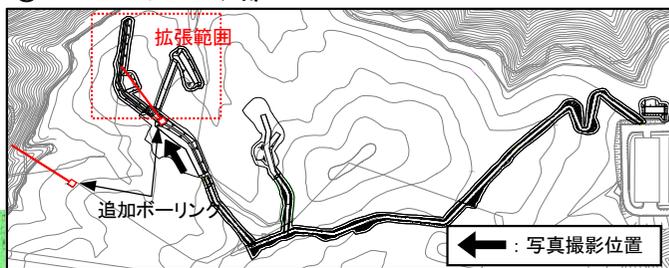
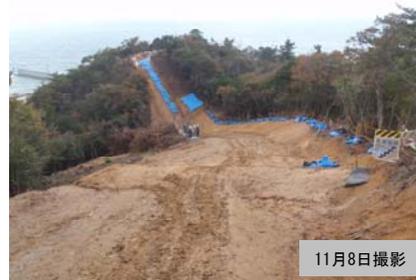
⑦ f-25 トレンチ部

f-25トレンチ部 掘削状況

3,4号機予定地で確認している f-25 破砕帯の東方延長エリアにおいてトレンチ調査を計画し、掘削作業を進めたが、f-25 破砕帯を明確に確認できていないことから、トレンチを海側に拡張し、また、併行してボーリング調査による破砕帯確認も実施している。

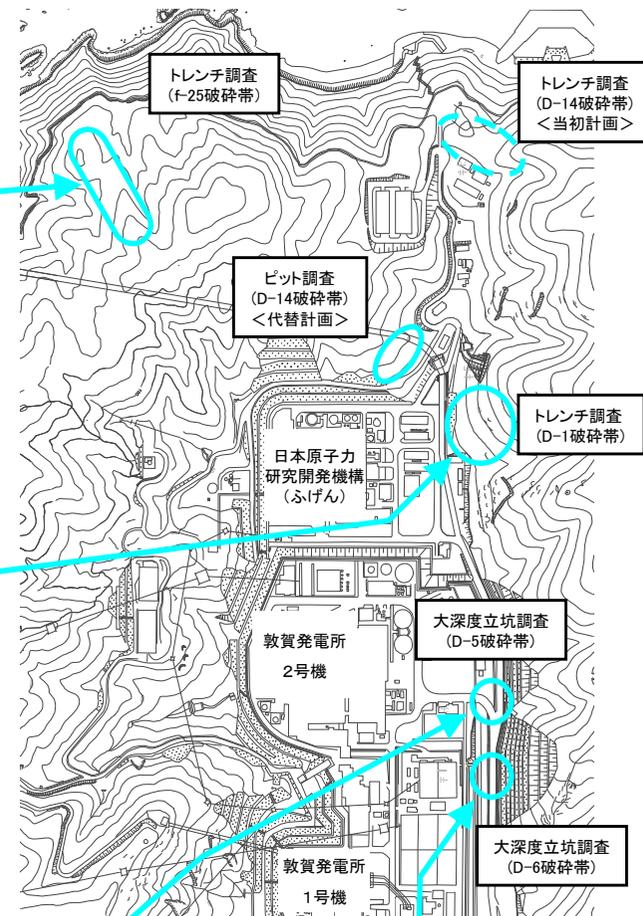
トレンチ調査 (イメージ図)

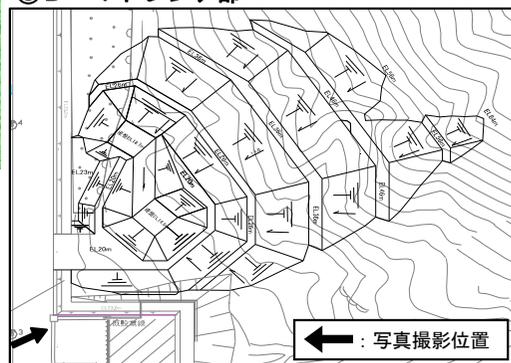
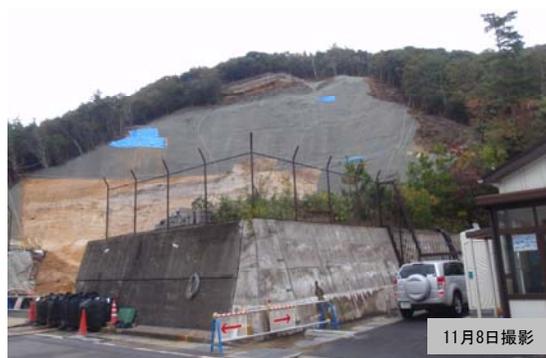
⑥ D-1 トレンチ部

D-1トレンチ部 掘削状況

トレンチ調査計画位置でこれまで実施してきたボーリング調査により D-1 破砕帯と考えられる破砕帯を確認できたため、トレンチ掘削形状を最適化した上で、9月中旬から掘削を開始した。併行して、観察・分析を進めている。

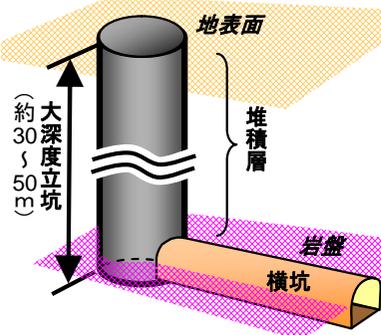
大深度調査坑 (イメージ図)

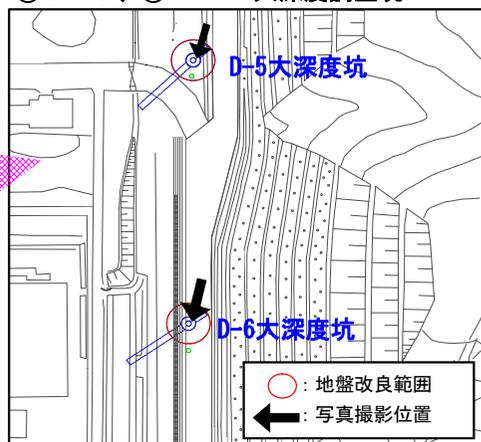
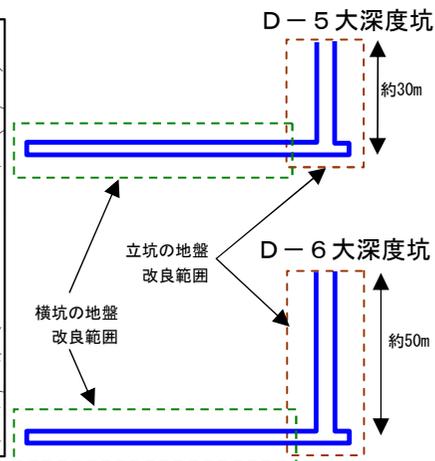
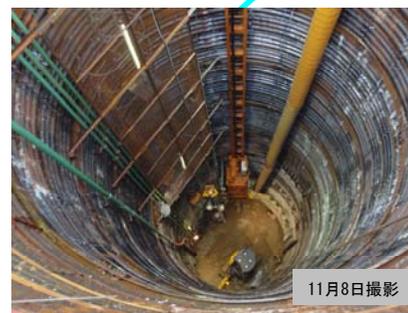
⑧ D-5、⑨ D-6 大深度調査坑

D-5大深度立坑内 (横坑部掘削状況)

立坑の掘削作業が終了し、9月中旬から横坑掘削のための地盤改良工を開始し、10月下旬までに終了 (近傍で実施したボーリング調査で D-5 破砕帯と考えられる破砕帯を確認しており、この情報に基づき横坑掘削計画を立案)。11月上旬から横坑掘削を開始したところ。

横坑掘削をより精度高く実施していくため、横坑掘削位置でのボーリング調査を併

行して実施中。

このため、横坑掘削は 12 月まで掛かる見通しである。

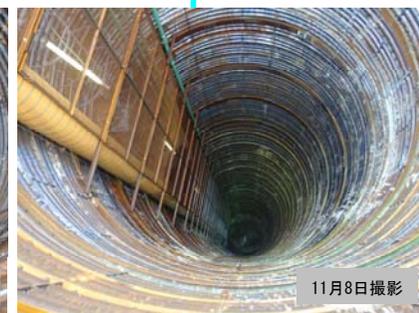
D-6大深度立坑内 (横坑部掘削準備状況)

立坑の掘削作業が終了し、10 月中旬から横坑掘削のための地盤改良工を開始した(近傍で実施したボーリング調査で D-6 破砕帯と考えられる破砕帯を確認しており、この情報に基づき横坑掘削計画を立案)。

横坑掘削をより精度高く実施していくため、横坑掘削位置でのボーリング調査を併行して実施中。

このため、横坑掘削は平成 25 年 1 月まで掛かる見通しである。

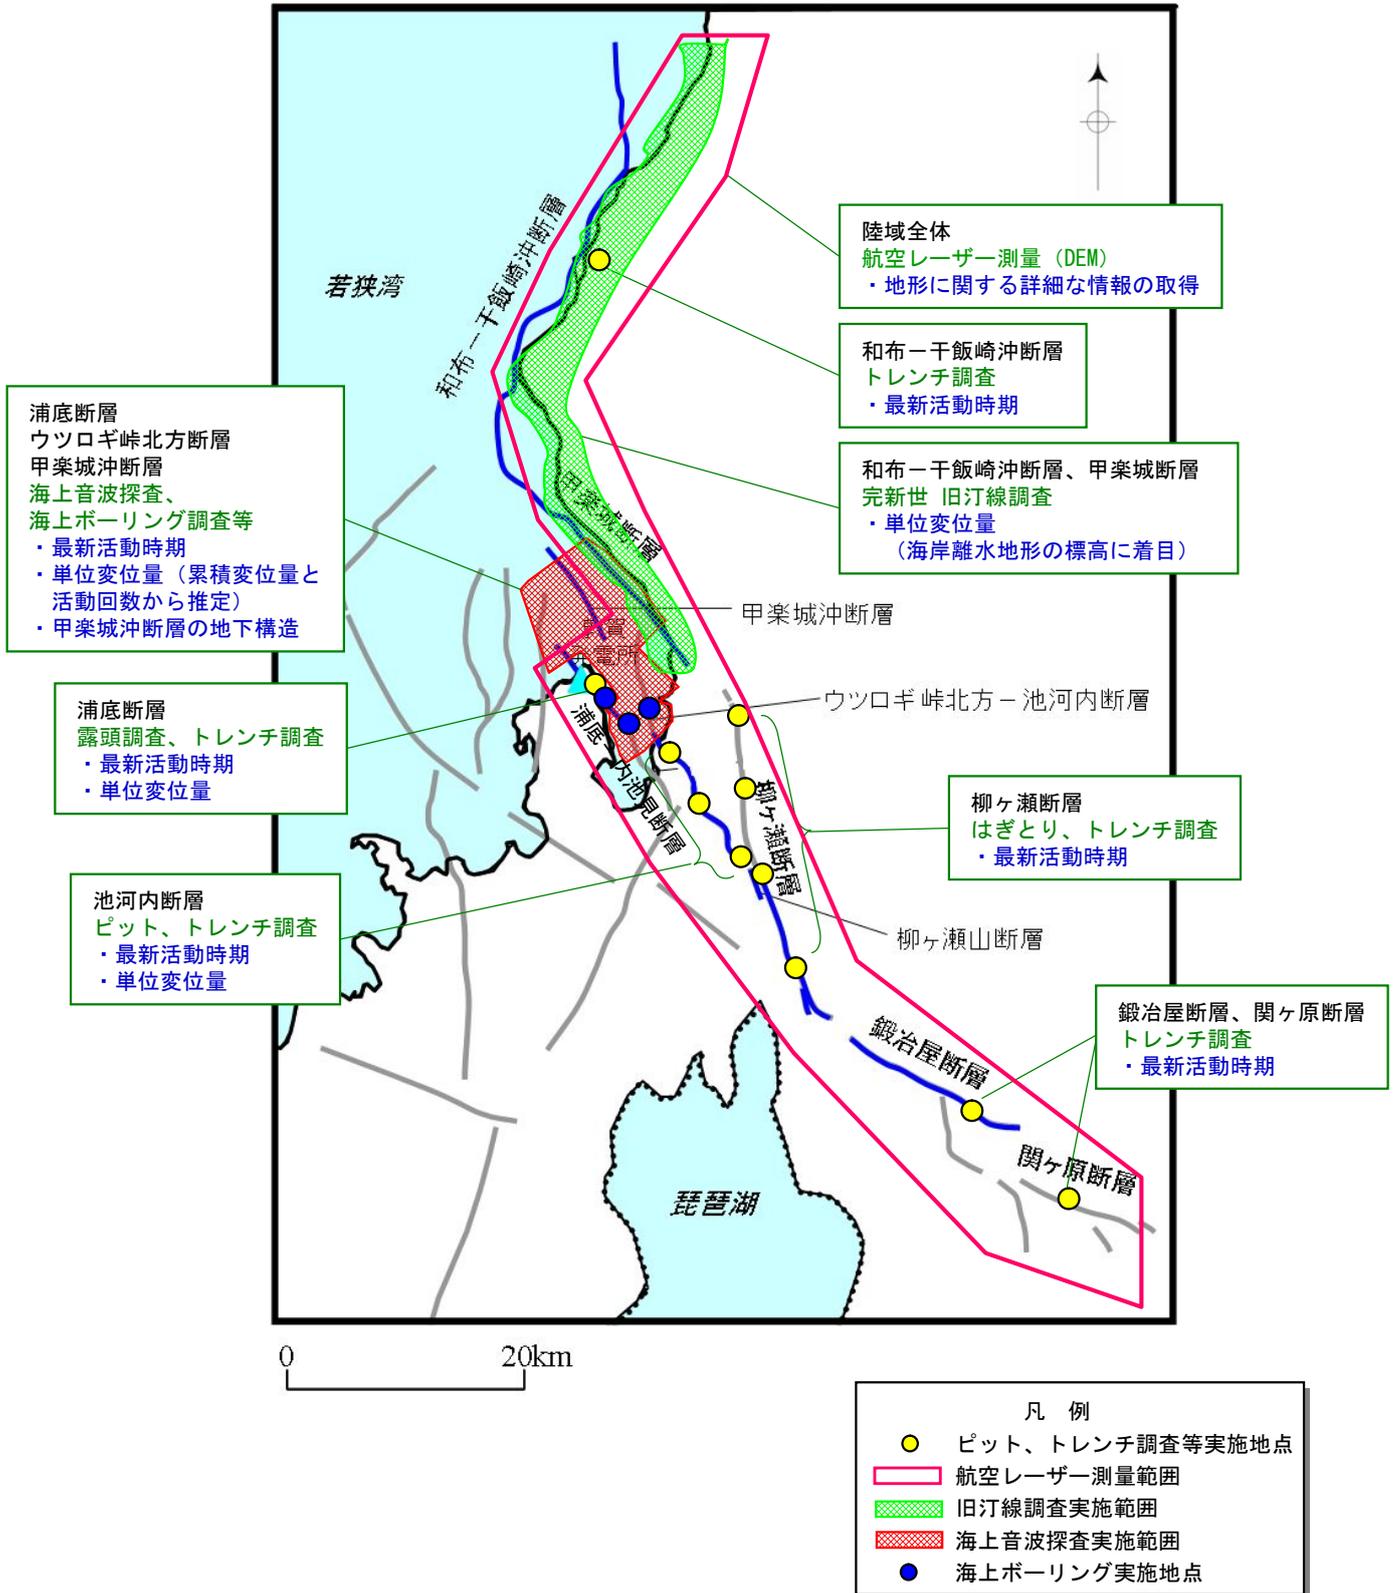
敦賀発電所 敷地周辺活断層の連動性評価に係る追加の地形・地質調査位置図

- ・ 陸域全体に対して、航空レーザー測量（DEM※¹）を実施済み。
めら かれいざきおき かぶらぎ いけのこうち
 （和布一干飯崎沖断層、甲楽城断層、柳ヶ瀬断層、浦底断層、池河内断層、柳ヶ瀬山断層、鍛冶屋断層、関ヶ原断層）
- ・ 越前海岸～河野海岸において、旧汀線（離水地形）調査※²を実施済み。
 （和布一干飯崎沖断層、甲楽城断層）
- ・ 各地において、露頭はぎとり調査、ピット調査、トレンチ調査等を実施。必要に応じ、反射法地震探査、ボーリング調査を実施。一部、調査継続中。
 （和布一干飯崎沖断層、柳ヶ瀬断層、浦底断層、池河内断層、鍛冶屋断層、関ヶ原断層）

- ・ 敦賀湾内、浦底湾内および河野海岸沖での海上音波探査を実施済み。
 （浦底断層、ウツロギ岬北方断層、甲楽城沖断層）
- ・ 敦賀湾内および浦底湾内での海上ボーリング調査等を実施済み。
 （浦底断層、ウツロギ岬北方断層）
