敦賀発電所敷地内の破砕帯調査に関する  
原子力規制委員会への質問状の提出について

## 「公開質問状」

# 敷地内破碎帯の活動性に係る当社の評価

# D-1破碎帯の活動性に係る当社の評価

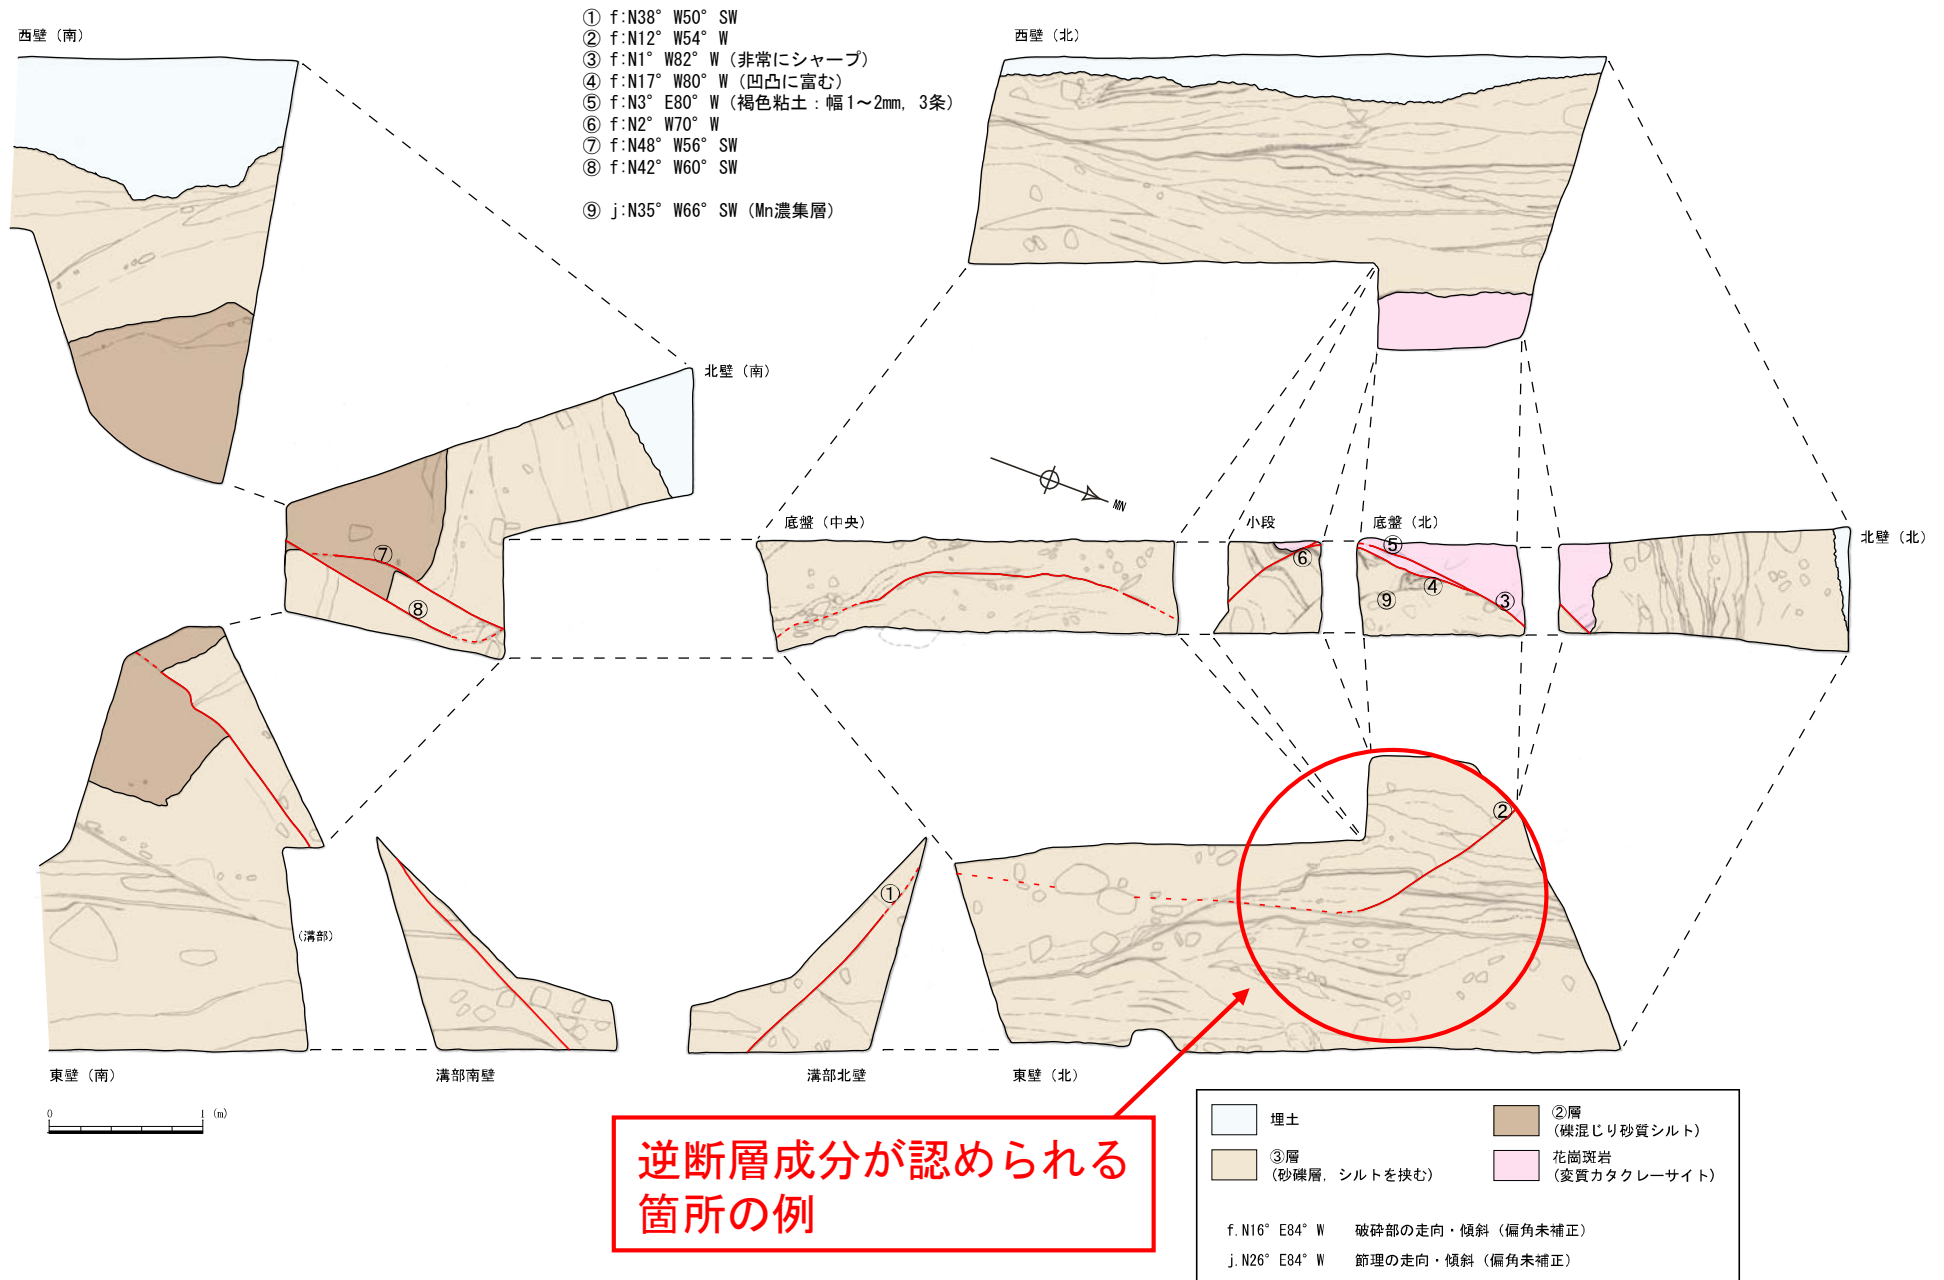
別添資料1

# D-1トレンチ(西側ピットスケッチ)

- (1) せん断面については、特段の地質学的根拠を示すことなく、D-1 破砕帯と連続していると結論付けておりますが、せん断面は逆断層成分を有しているのに対して、D-1 既往露頭における最も新期の断層変位は正断層成分を有しております。このように変位センスの異なるものを一連の活断層とした判断根拠をお教え頂きたい。(別添資料 1、2)
- (2) せん断面の南部 (NW 走向となる範囲) については、広域的な応力場とせん断面の幾何学的形状の関係からは、左横ずれ成分を有するものと判断されます。一方、施設西方に判読された D-1 破砕帯に関連する可能性があるとされた地形については右横ずれを示唆する地形であります。このように変位センスが異なる状況にも拘らず、せん断面と D-1 破砕帯が一連の破砕帯であり、かつ活断層であると判断された根拠をお教え頂きたい。(別添資料 3)
- (3) せん断面は D-1 トレンチ内でせん滅し、地形には現れていないのは明らかですが、せん断面とトレンチ西方の変動地形の可能性があるとされた地形とを関連付けた根拠をお教え頂きたい。(別添資料 4)

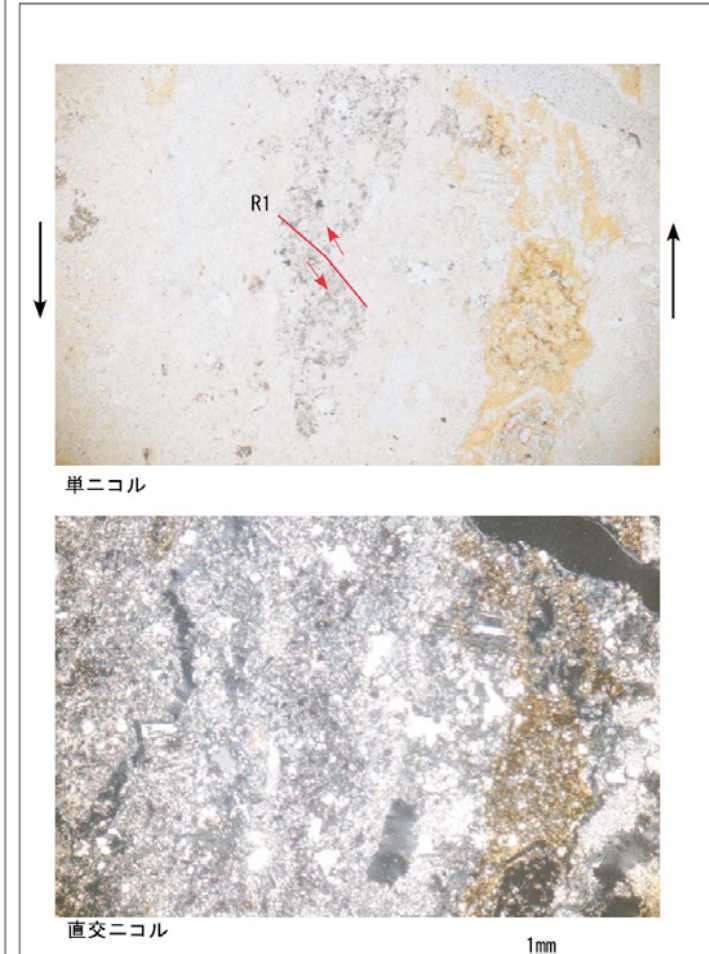
赤枠内の拡大

- ・カタクレーサイト1  
灰白色を呈する細粒の基質及び径0.1mm～2mmの垂角礫状の花崗斑岩岩片、石英、長石、カタクレーサイトのフラグメントからなる。  
粘土鉱物は少ない。
- ・断層ガウジ  
褐灰色を呈する細粒の基質及び径0.1mm～1mmの垂角礫～垂円礫状の石英、長石、カタクレーサイトのフラグメントからなる。  
粘土鉱物を多く含む。R1面から正断層の変位センスが判読される。
- ・カタクレーサイト2  
灰白色を呈する細粒の基質及び径0.1mm～2mmの垂角礫状の花崗斑岩岩片、石英、長石のフラグメントからなる。  
粘土鉱物は少ない。

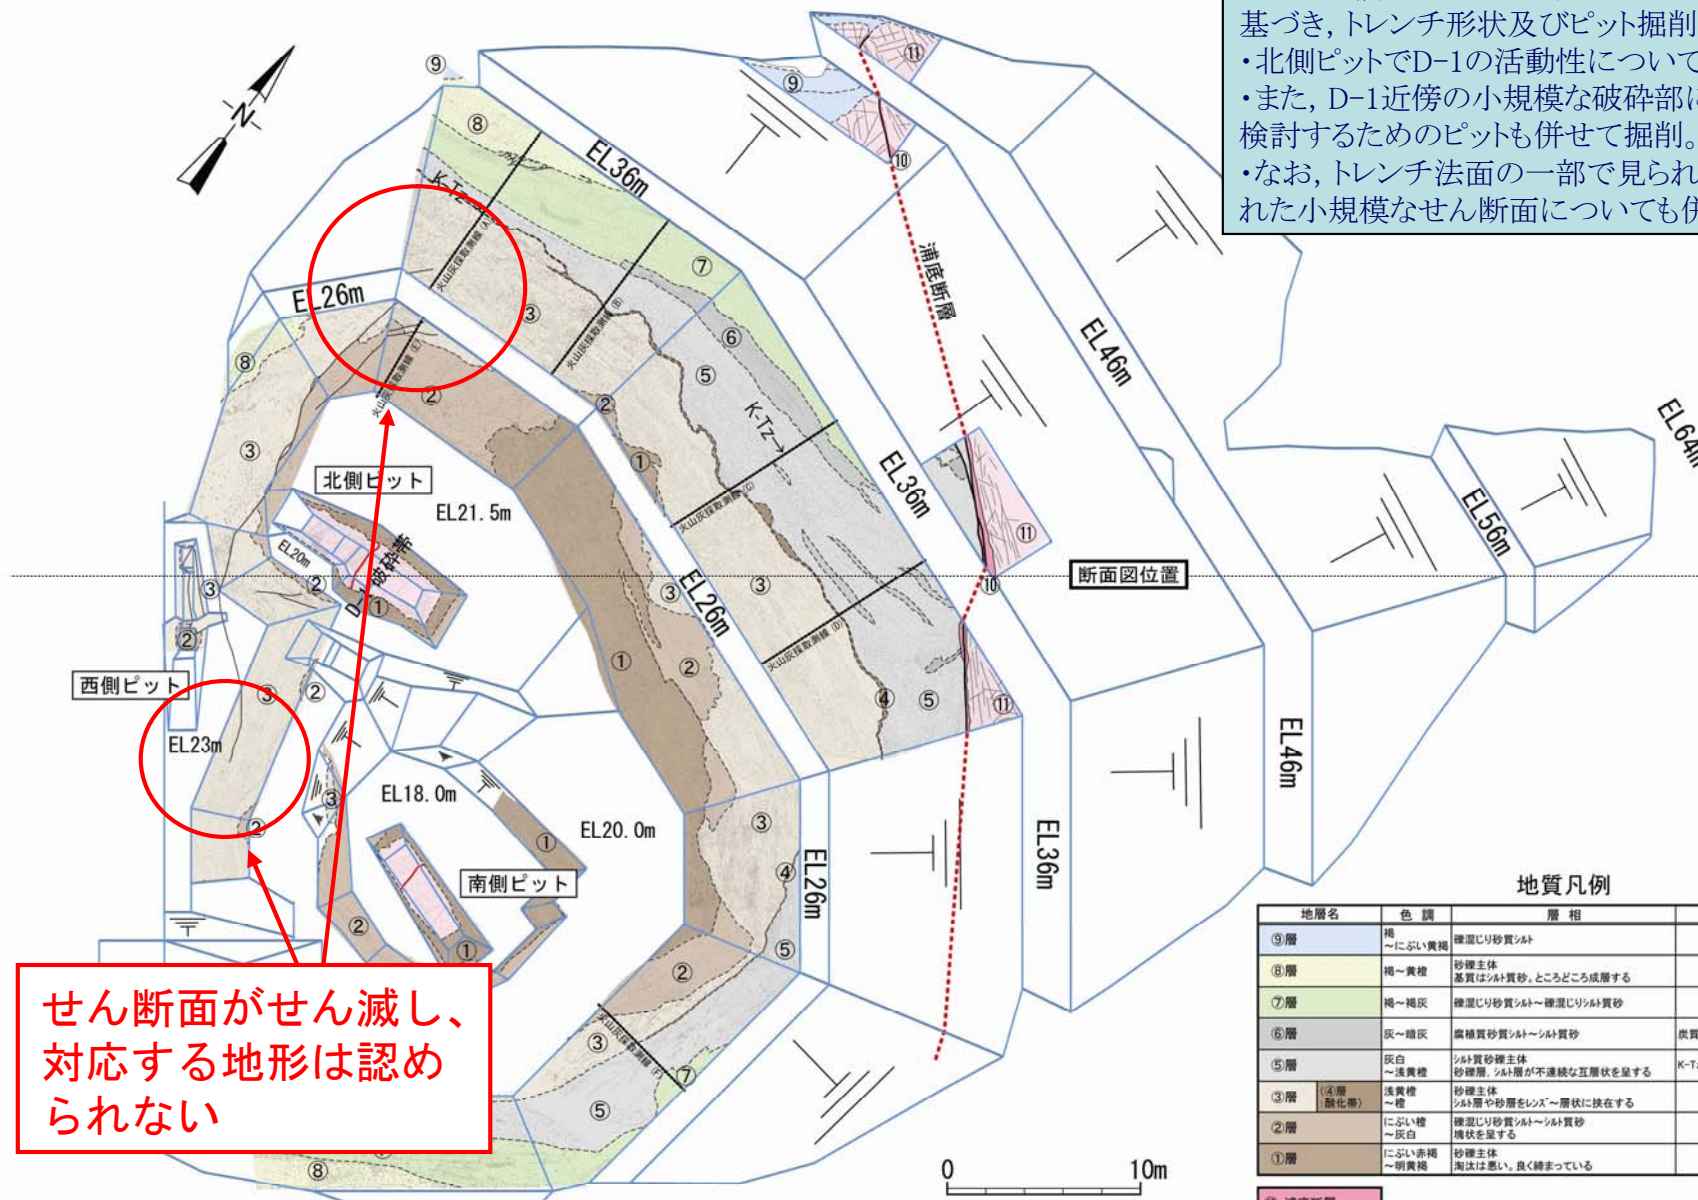
別添資料4

# D-1トレンチ平面図(スケッチ)

- ・トレンチ調査にあたって実施したボーリング調査結果に基づき、トレンチ形状及びピット掘削位置を決定。
- ・北側ピットでD-1の活動性について検討。
- ・また、D-1近傍の小規模な破砕部についても活動性を検討するためのピットも併せて掘削。
- ・なお、トレンチ法面の一部で見られた第四紀層中に見られた小規模なせん断面についても併せて調査した。

せん断面がせん滅し、  
対応する地形は認め  
られない

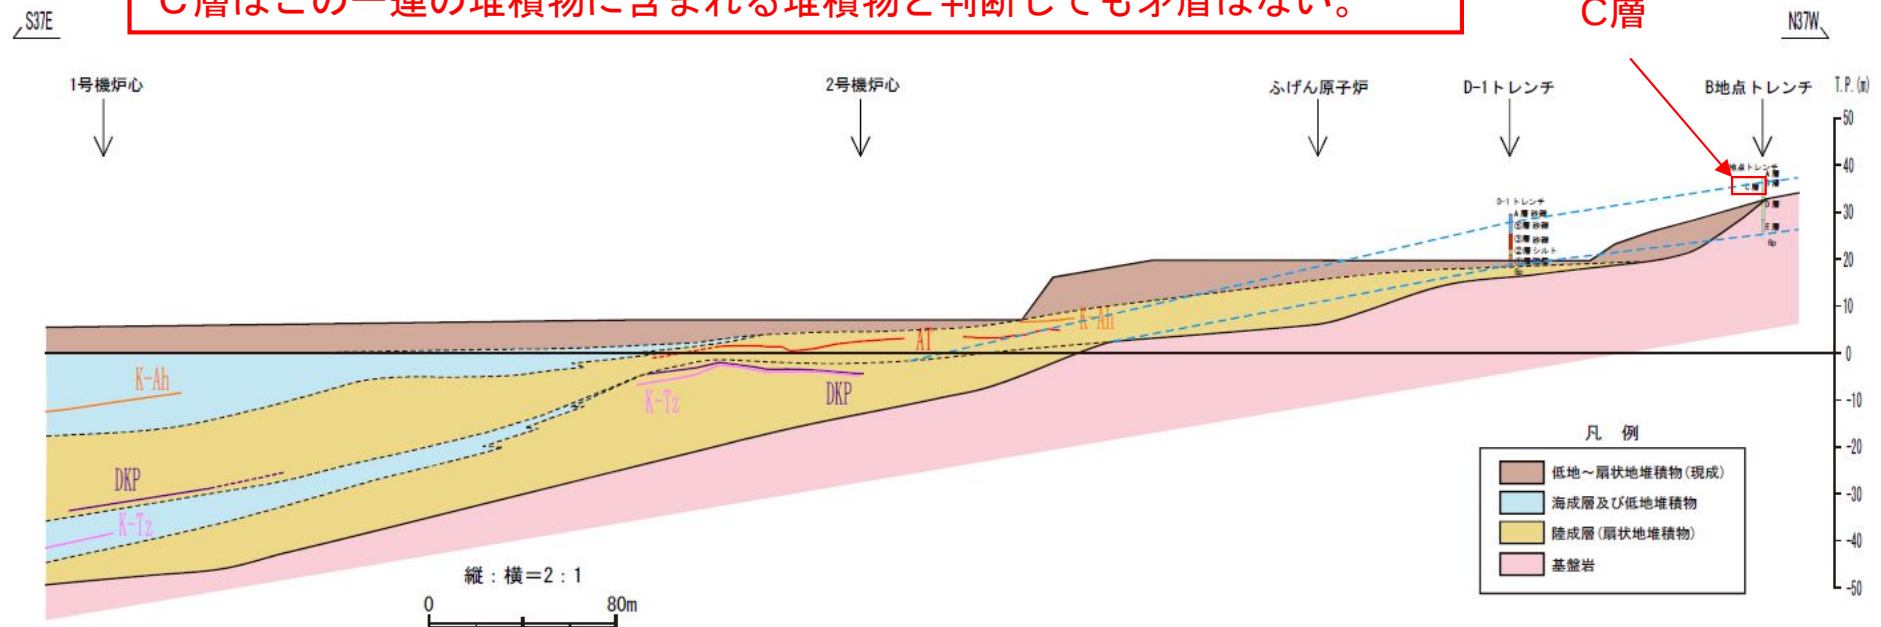
浦底断層ごく近傍のK-tz(約9.5万年前), DKP(約6万年前)を含む堆積物の分布高度の投影線。
