平成25年 1月28日
日本原子力発電株式会社

本日の敦賀発電所敷地内破碎帯の調査に関する有識者会合
第2回評価会合における評価書案の審議について
(当社コメント)

敦賀発電所敷地内破碎帯に関する当社の考え方について

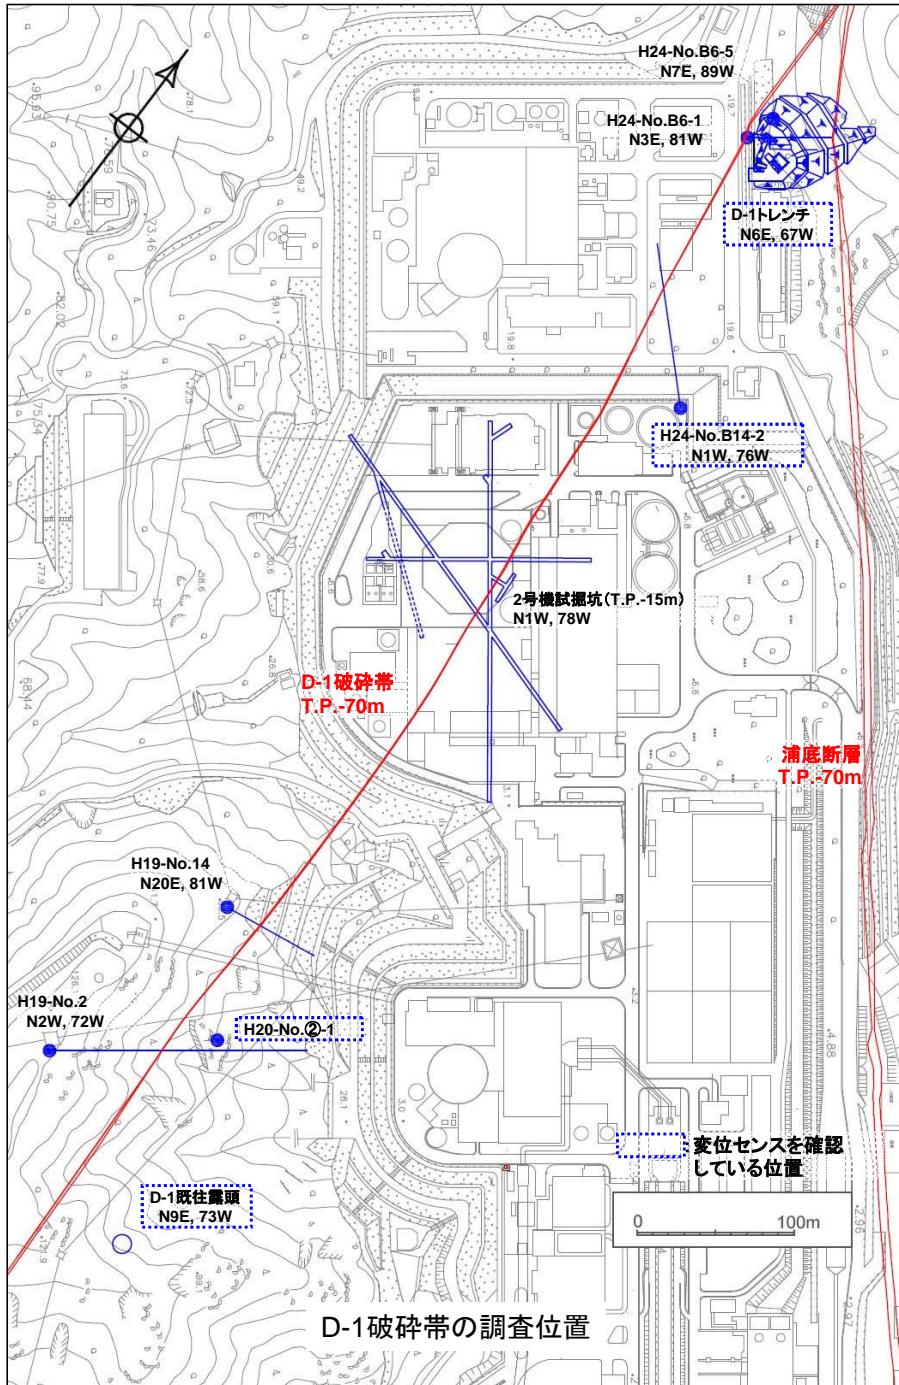
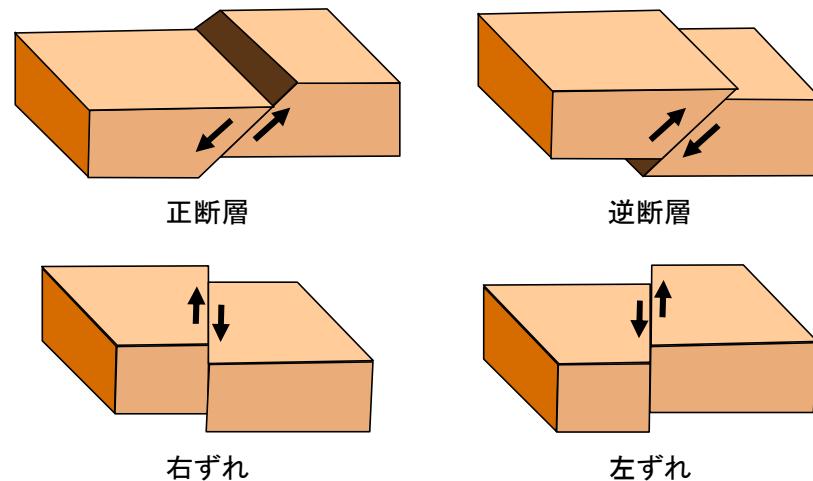
D-1破碎帯の調査位置および特徴

D-1破碎帯の特徴

走向	概ねN-S
傾斜	高角度西傾斜
性状	カタクレーサイトと 断層ガウジからなる。
変位センス	正断層、右横ずれ

◆走向・傾斜の表現の仕方◆ NOE, OW

断層面が北から東方向に何度ずれているかを示す

断層面が水平面から西側に何度傾斜しているかを示す

(イ) 方向は概ね南北、西側の高角度に傾斜するものであって、(資料1)

確認した破碎帯の走向・傾斜に基づき延長し、延長した位置に走向・傾斜が類似する破碎帯があるなどの場合には、連続するものとして評価するとの考え方にして、南北方向に数ヶ所に点在するトレーナー、ボーリングコア、露頭の薄片観察結果から、D-1 破碎帯の断層ガウジの最新活動面の変位センスは一貫して正断層センス及び右横ずれセンスを有していることから、D-1 破碎帯が一連のものであることの「連続性」を確認した。(資料1)

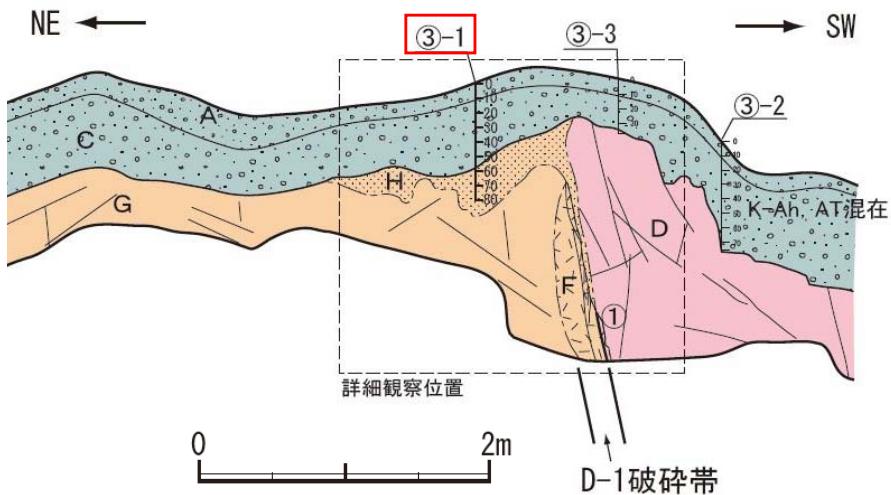
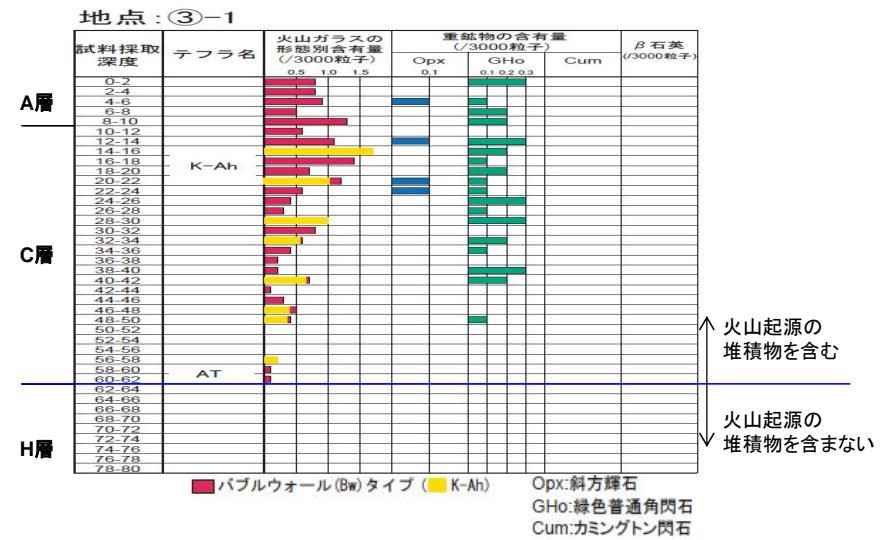
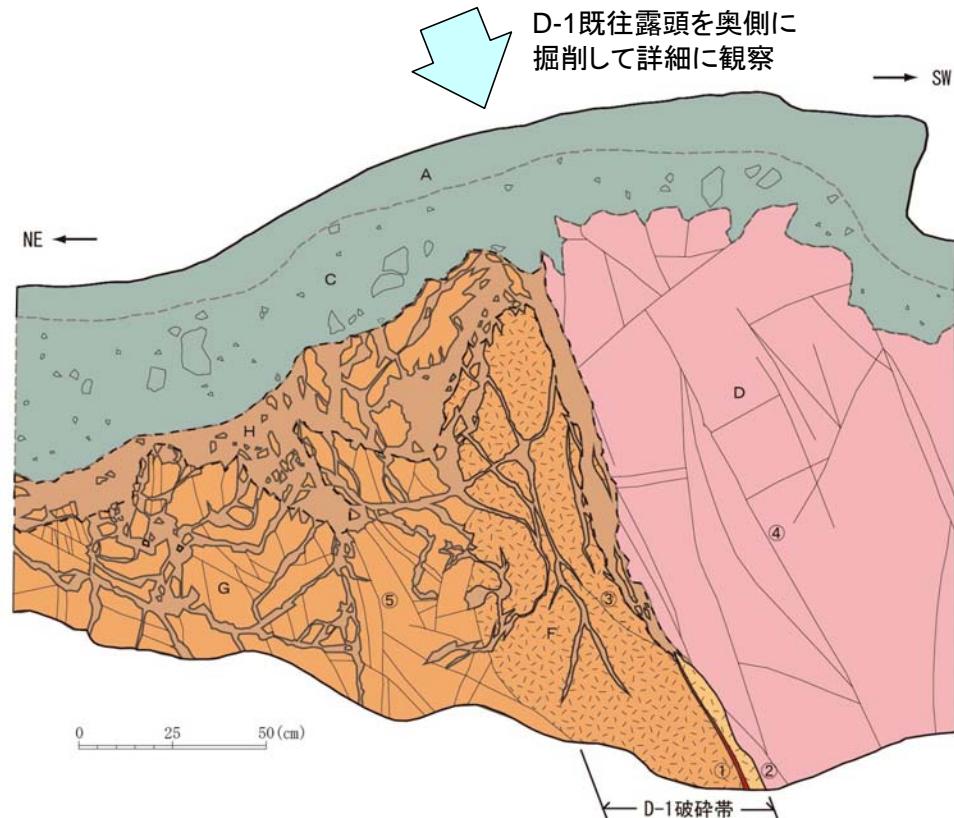
資料2

D-1既往露頭調査

- ① 「D-1既往露頭では、D-1破碎帶の東側の岩盤の一部（H層）が仮に堆積物であった場合、D-1破碎帶は新しい時代に活動した可能性がある」との指摘について（資料2）

指摘の当該箇所（H層）については、

- (i) 既往露頭を奥側に掘削した結果、D-1破碎帶の東側は岩盤であることを確認していること。
- (ii) 花崗岩には火山灰は含まれないが、当該箇所での火山灰分析では、H層からは火山起源のものは一切確認されていないこと。
から、H層は堆積物ではなく、岩盤であることは明らかである。
従って、この指摘は当たらない。

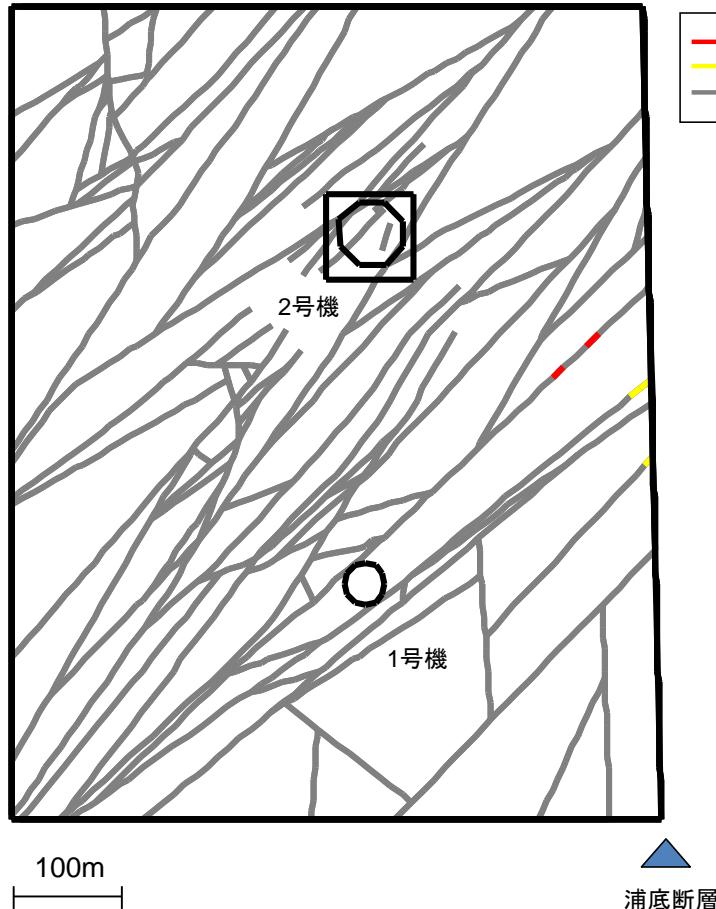
資料4

- ・浦底断層の活動に伴いD-1破碎帯を含めた周辺の破碎帯にずれが生ずるか否かを数値解析により検討。
- ・ずれの発生する可能性のある範囲は浦底断層の極く近傍であり、その範囲は極めて限定的。
- ・2号機原子炉建屋近傍では破碎帯にずれが生じることではなく、原子炉建屋に影響を与える可能性がないことを確認。

破碎帯の安定性（水平断面）

この指針に従って、浦底断層の活動に伴い D-1 破碎帯を含めた周辺の破碎帯にずれが生ずるか否かを数値解析により検討した。（資料 4）

その結果、ずれの発生する可能性のある範囲は浦底断層の極く近傍であり、その範囲は極めて限定的であることが明らかになった。

これにより、2 号機原子炉建屋近傍では、破碎帯にずれが生じることはなく、原子炉建屋に影響を与える可能性がないことが確認された。

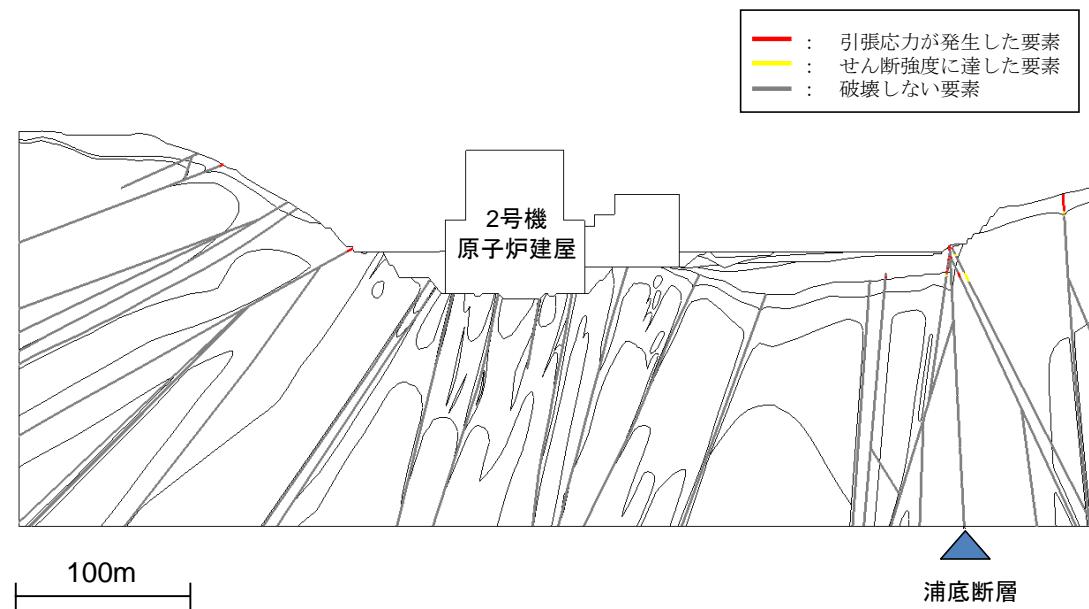
破碎帯の安定性（2号機の鉛直断面の例）

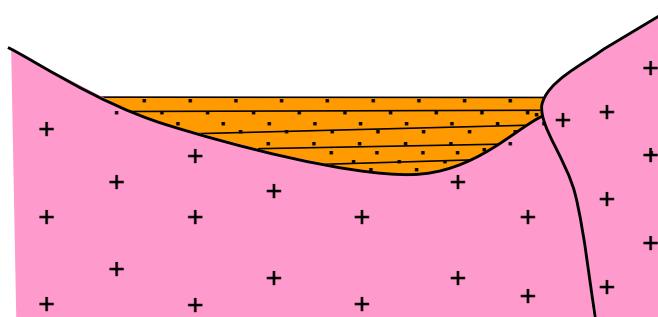
(例 2)

断層変位に伴い第四系が側方から圧縮される

なお、せん断面の形成原因については、浦底断層の活動に伴い副次的に生じた局所的なものではないかと考えている（資料 5）が、現在継続中の調査（資料 6）の中で明らかにしていく考えである。

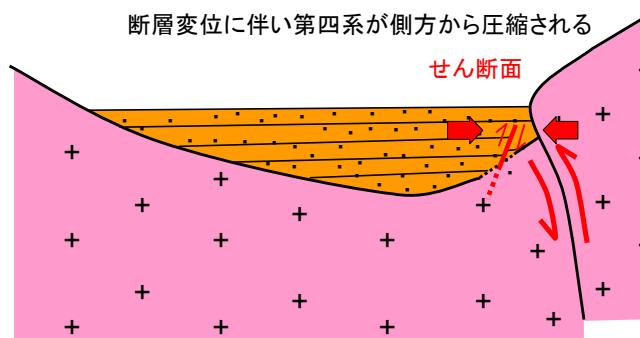
浦底断層の極近傍の模式図
(断面図)

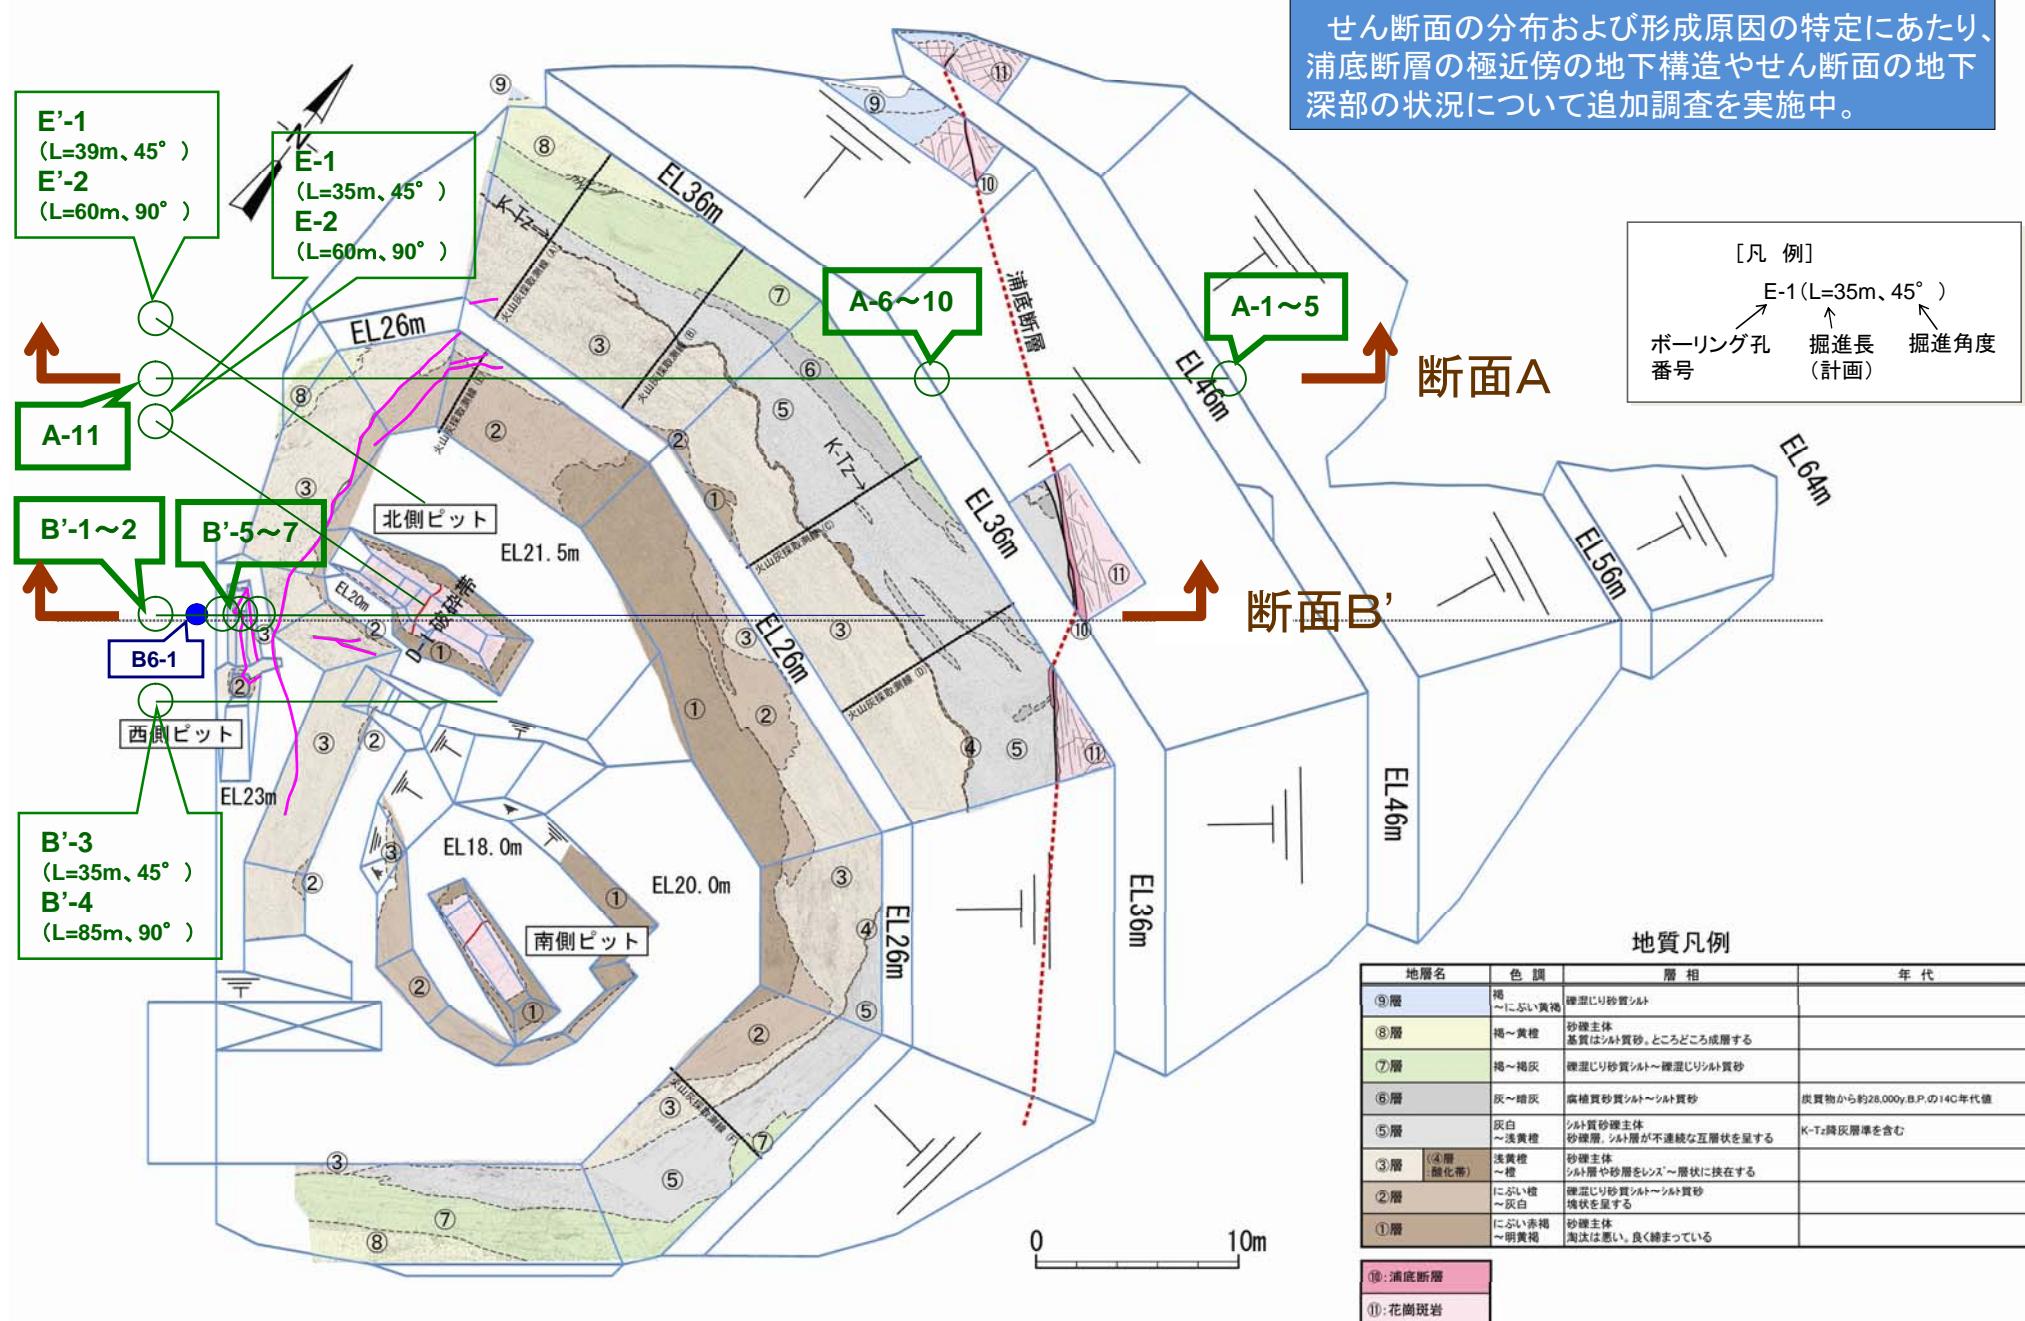
資料6-1

D-1トレーニチ内に見られるせん断面に関する調査計画図（平面図）

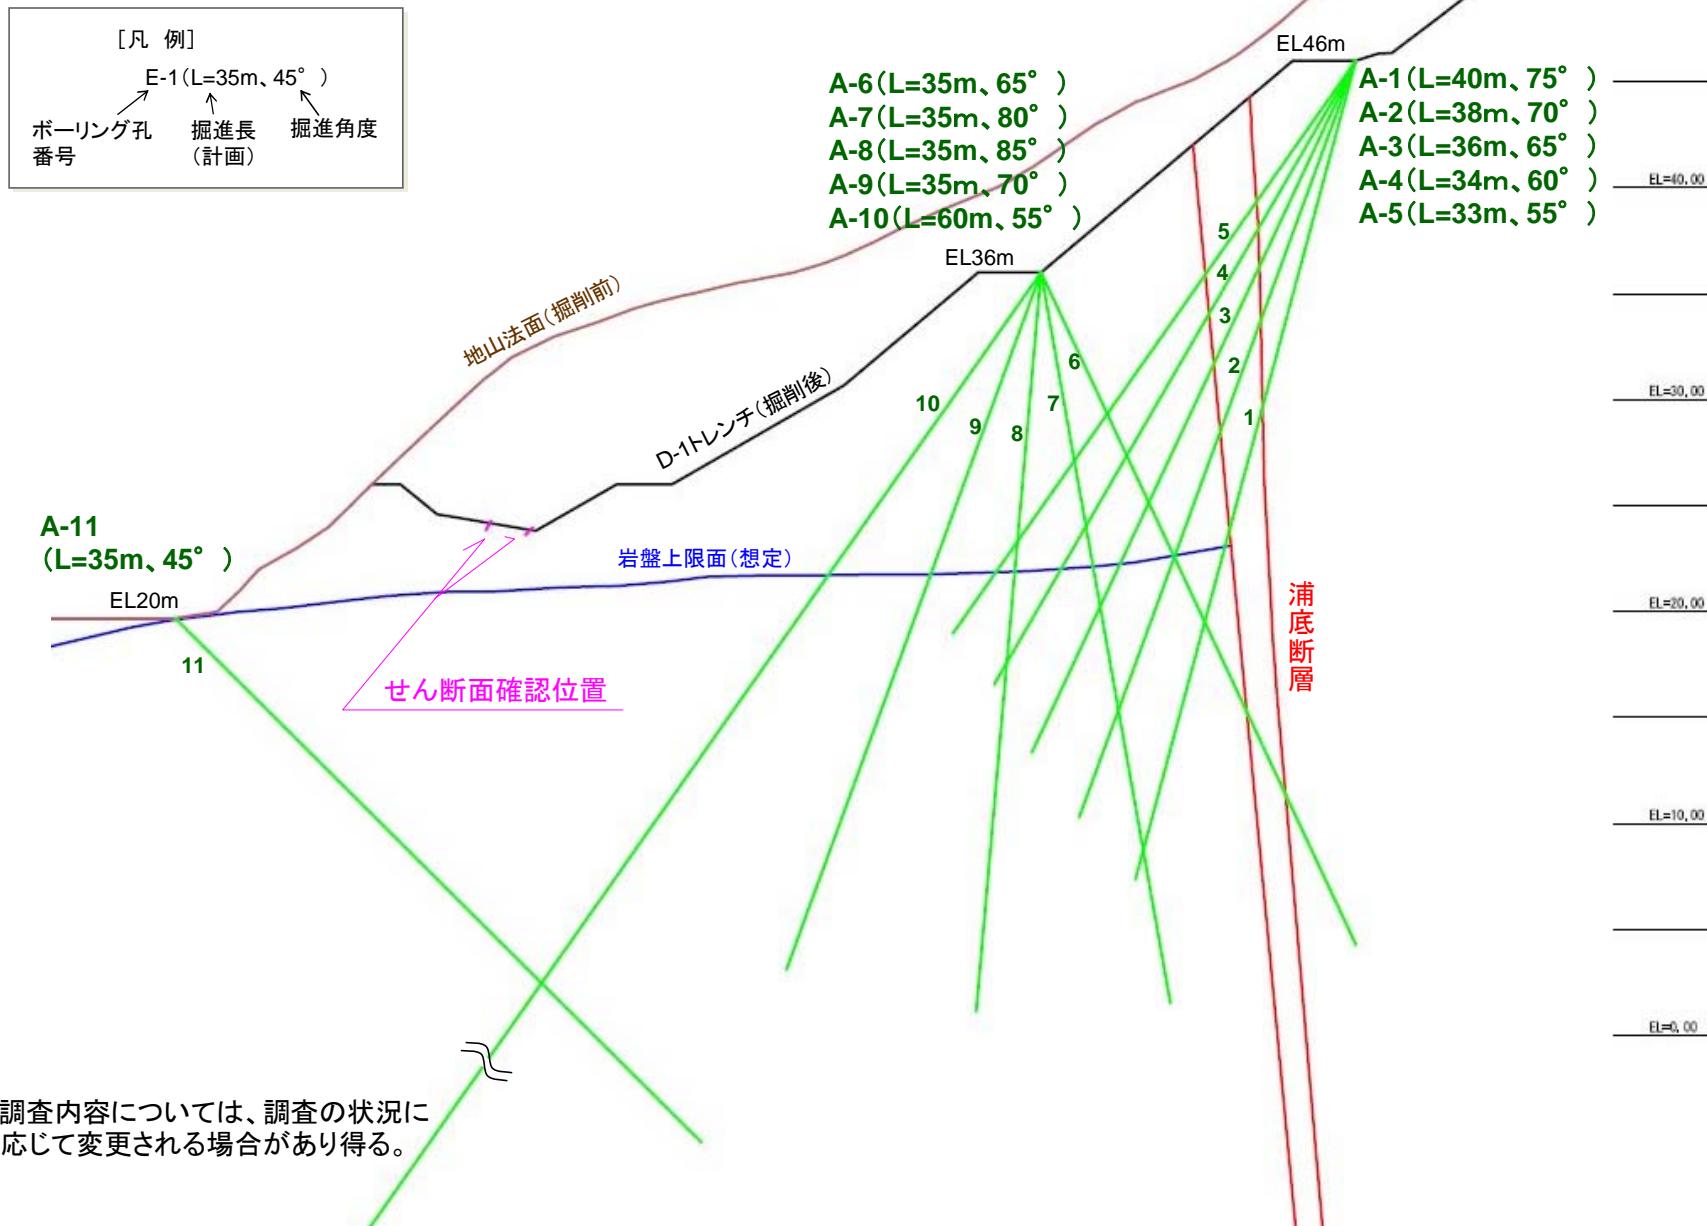
資料6-2

D-1トレーニチ内に見られるせん断面に関する調査計画図（断面図）

断面A

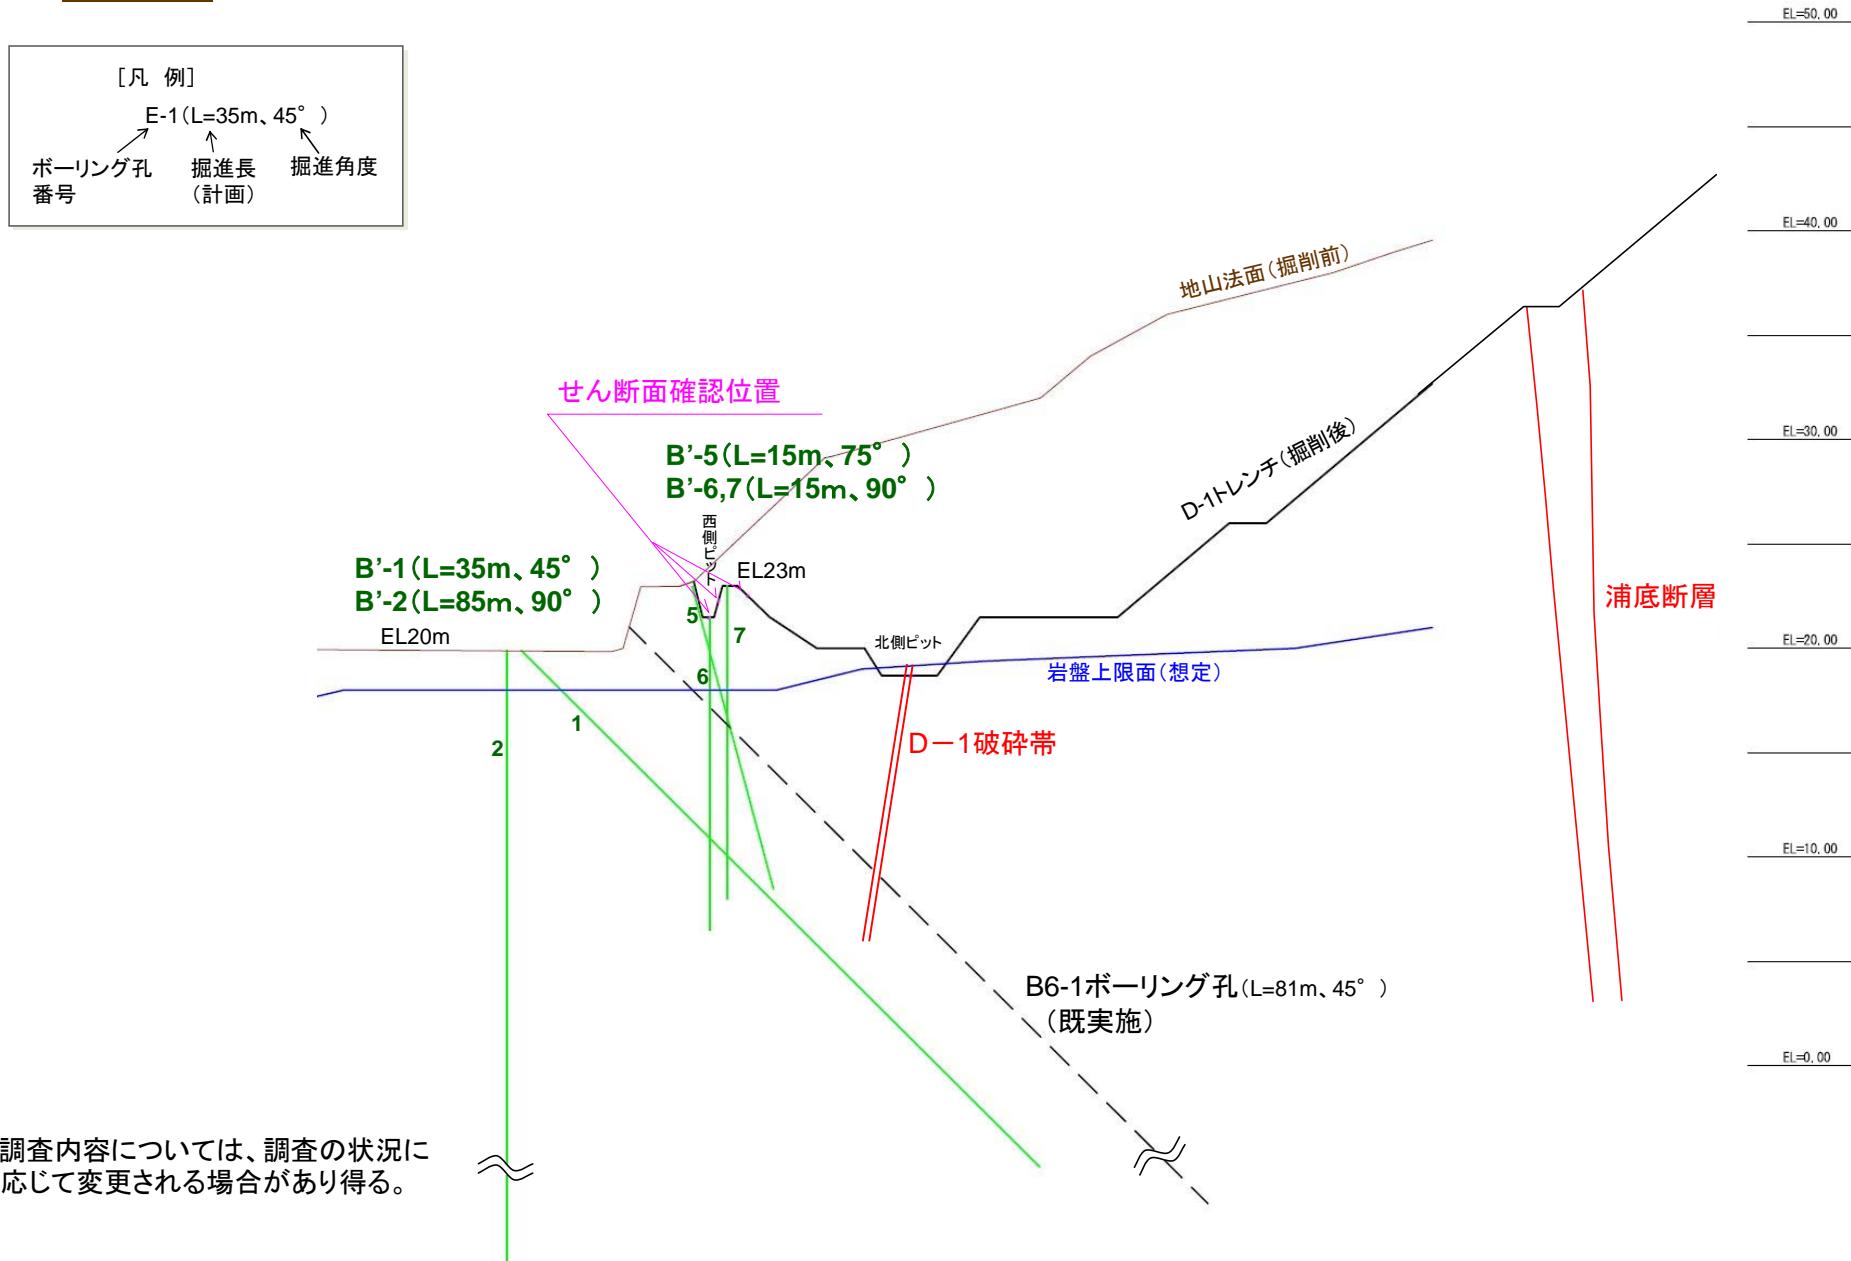
資料6-3

D-1トレーニチ内に見られるせん断面に関する調査計画図（断面図）

断面B'

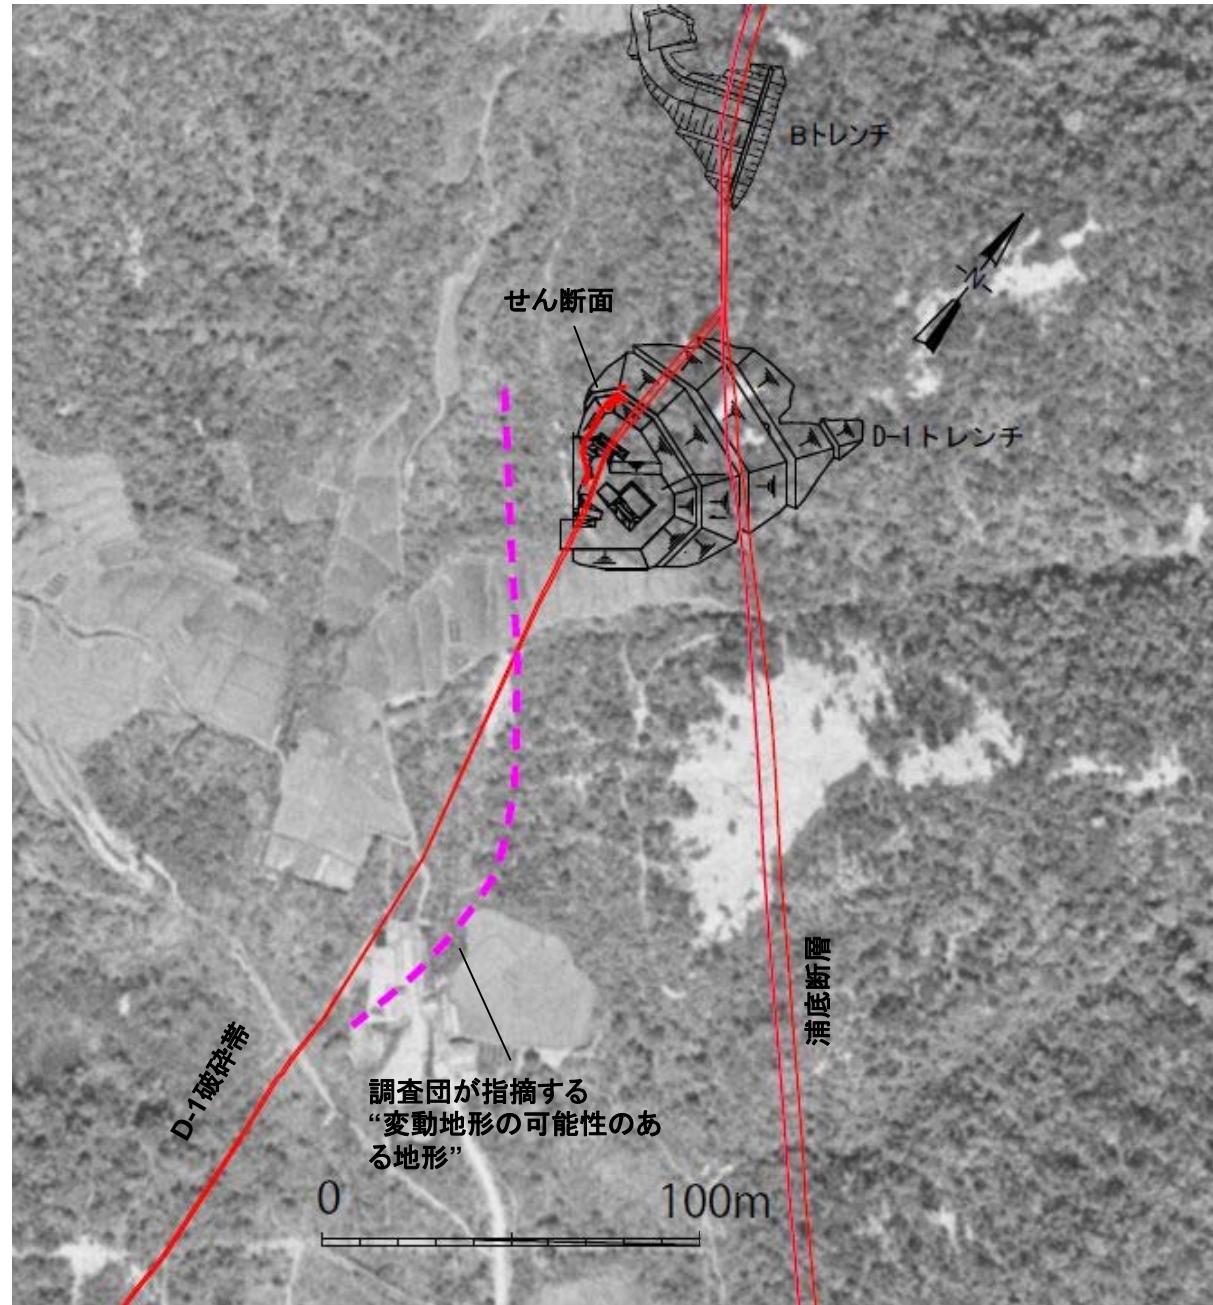
資料7

D-1破碎帯とせん断面の変位センス

最新活動面の 変位センス	D-1破碎帯	調査団がせん断面西側の地形と 関連するとしているせん断面
鉛直方向	<u>正断層センス</u> D-1トレンチ北側ピット D-1既往露頭 H24-No. B14-2孔	<u>逆断層センス</u> D-1トレンチ
水平方向	<u>右横ずれセンス</u> D-1トレンチ北側ピット D-1既往露頭 H24-No. B14-2孔	<u>(左横ずれセンス)</u> せん断面の走向と広域応力場から推定 (D-1トレンチ西側ピット付近で調査中)

せん断面は、D-1 トレンチでの観察結果によれば、鉛直方向の変位センスは逆断層センスを示している。

一方、D-1 破碎帯は、D-1 トレンチ、ボーリング及び既往露頭における薄片観察結果等によれば、鉛直方向の変位センスは正断層センスを示している。このように両者の間には変位センスに全く整合性がないので、関連性があるとは考えられない。（資料 7）

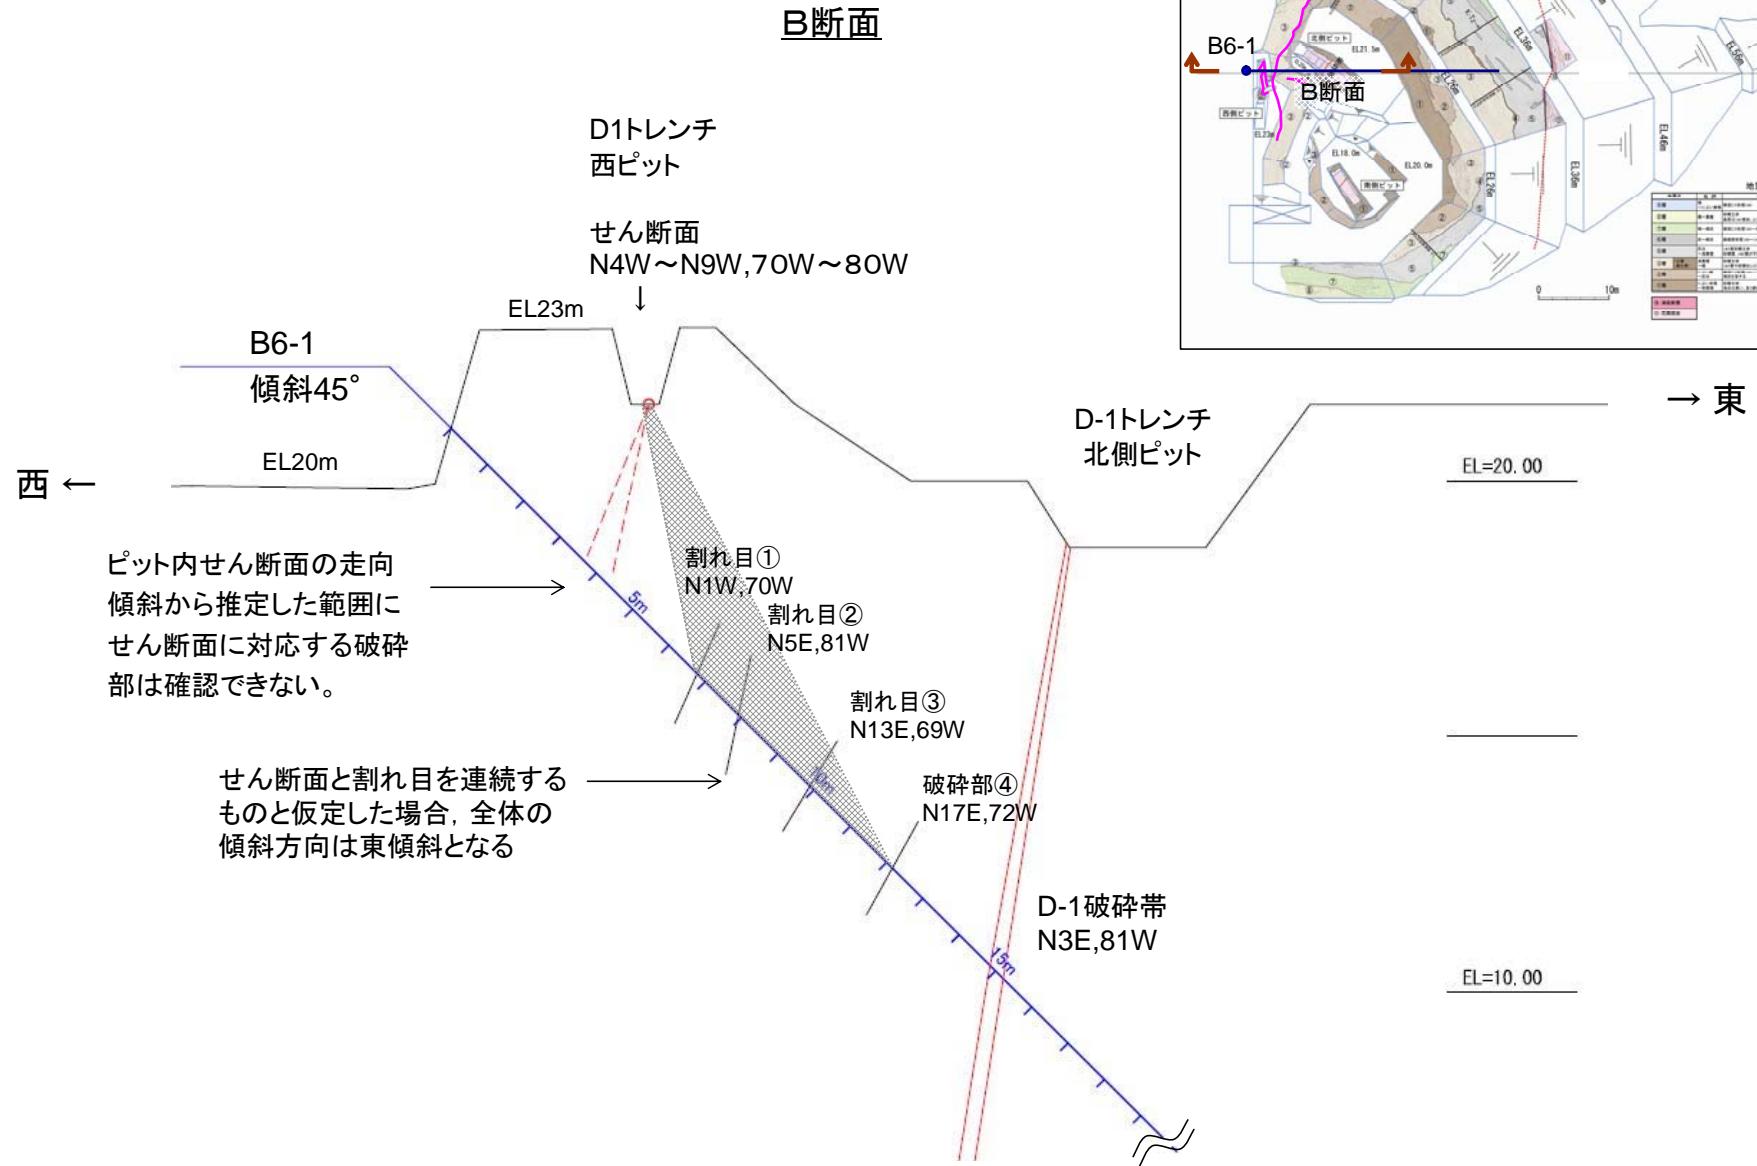
資料9

せん断面とボーリングコアで見られる割れ目との位置関係

せん断面は西側に傾斜しているが、せん断面と当該割れ目を連続するものと仮定した場合、全体の傾斜方向は東側傾斜となることから、両者は関連していないものと考えられる。（資料9）
