平成25年2月28日
日本原子力発電株式会社

敦賀発電所 敷地内破砕帯の活動性評価に係る追加調査の工程見直しについて

敦賀発電所 敷地内破碎帯の活動性評価に係る追加調査の工程見直しについて

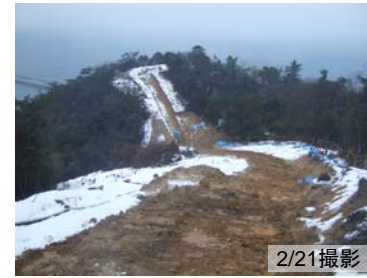
⑦ f-25 トレンチ部

トレンチ掘削については終了し、f-25 破砕帯が第四紀層に覆われていることを確認した。

f-25 トレンチ部 掘削状況

現在、第四紀層の年代分析を実施中である。また、これまでの評価を補強するため、トレンチでf-25 破砕帯の薄片観察試料を新たに採取し、変位センスに関する検討を実施する。

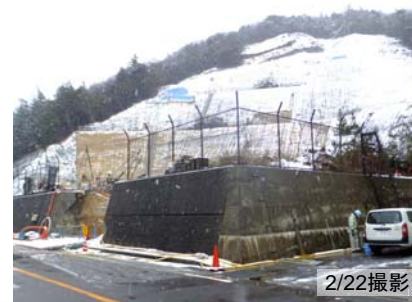
⑥ D-1 トレンチ部

D-1 破碎帯の活動性評価のためのトレンチ調査を実施し、後期更新世以降の活動がないことを確認した。

D-1 トレンチ部 掘削状況

これまでの評価を補強するため、D-1 トレンチに分布する第四紀層の堆積年代について、更なるデータ拡充を行うため、追加の年代分析を実施している。

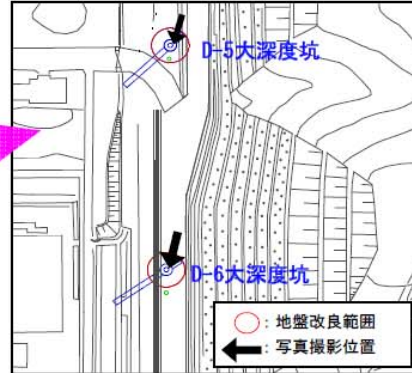
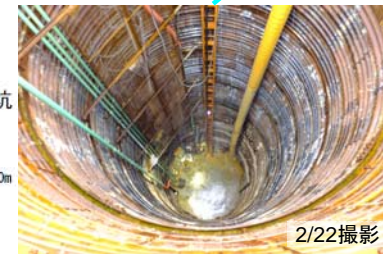
⑧ D-5、⑨ D-6 大深度調査坑

昨年11月上旬から横坑掘削を開始し、現在岩盤を掘削している状況である。

D-5 破砕帯と第四紀層との関係を確認する箇所（横坑の先端の壁面）について、現状では横坑（内径約2.5m）内で岩盤と第四紀層の関係が確認できない可能性があり、今後更なる予備ボーリングを行った上で横坑先端位置を確定し、横坑の掘削を進めていく。

D-5 大深度坑立坑内 (横坑部掘削状況)

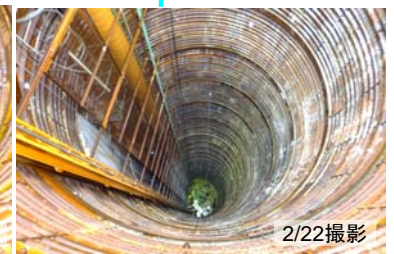
昨年10月中旬から横坑掘削を開始したが、トンネル内の湧水対策工及び破砕帯全体を露出させるためのトンネルの拡幅工事を実施した。

現在、横坑内の地質観察、第四紀層の年代分析等を実施中である。

D-6 大深度坑立坑内 (横坑部掘削状況)

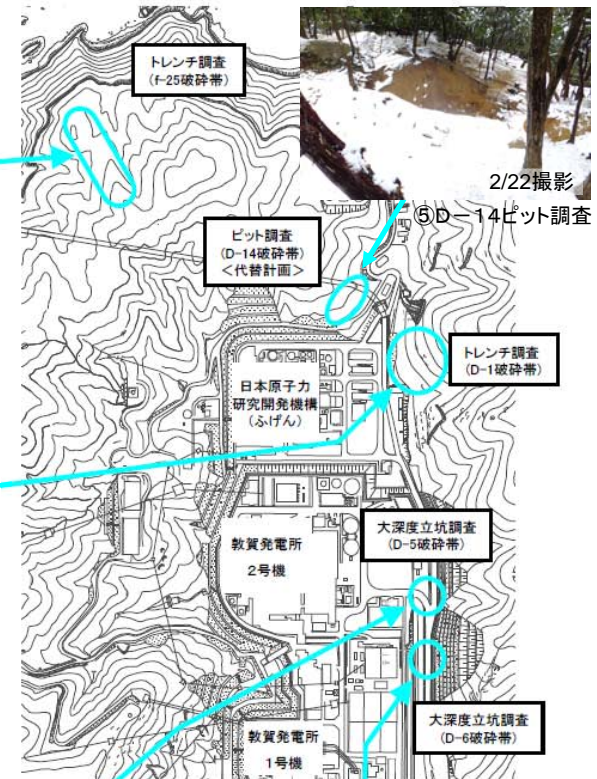
⑤ D-14 ビット調査

昨年10月下旬から、3箇所でピットを掘削しており、いずれの地点についてもD-14 破碎帯が分布することを確認している。

これらのうち、最も北側のピットについては、破碎帯全体が露出していないことから、ピットの観察範囲を拡張するための掘削を継続して実施中である。
