# 敦賀発電所 敷地内破砕帯の評価の概要

## 《 2号炉原子炉建屋直下を通るD-1破砕帯の評価 》

敦賀発電所敷地内破砕帯調査を報告する会

平成25年8月1日

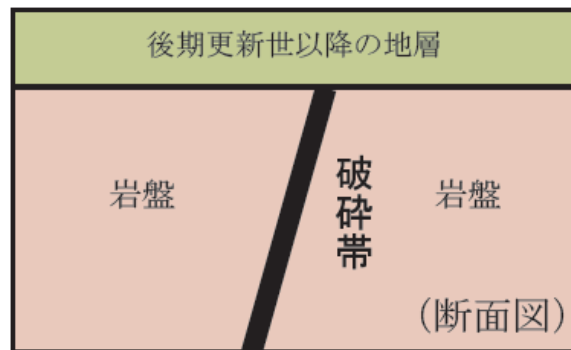
上載地層法: 破砕帯を覆う地層(上載地層)の年代を特定することで、破砕帯の活動時期を判断する方法

破砕帯は、後期更新世以降  
(12万～13万年前以降)に動いていない。

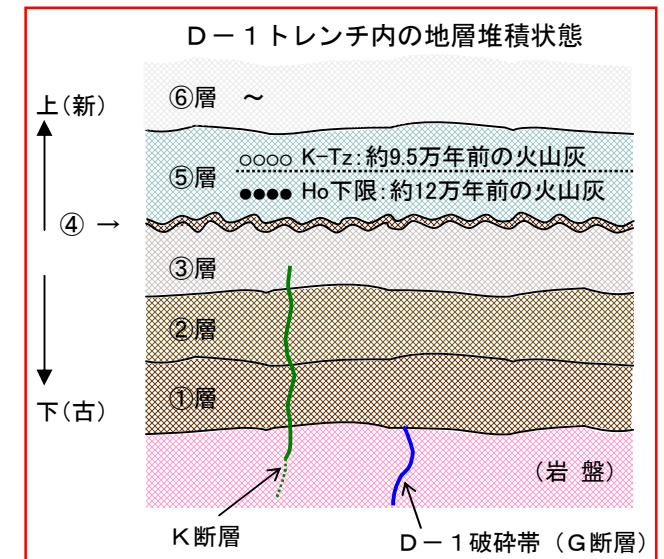
③層に変位・変形を与えているK断層は  
「耐震設計上考慮すべき活断層」

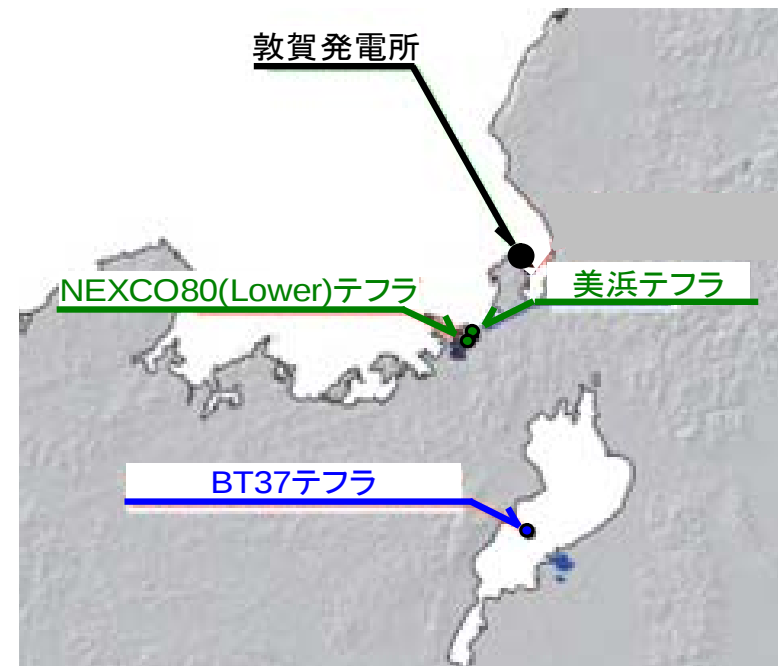
⑤層下部から  
テフラを確認

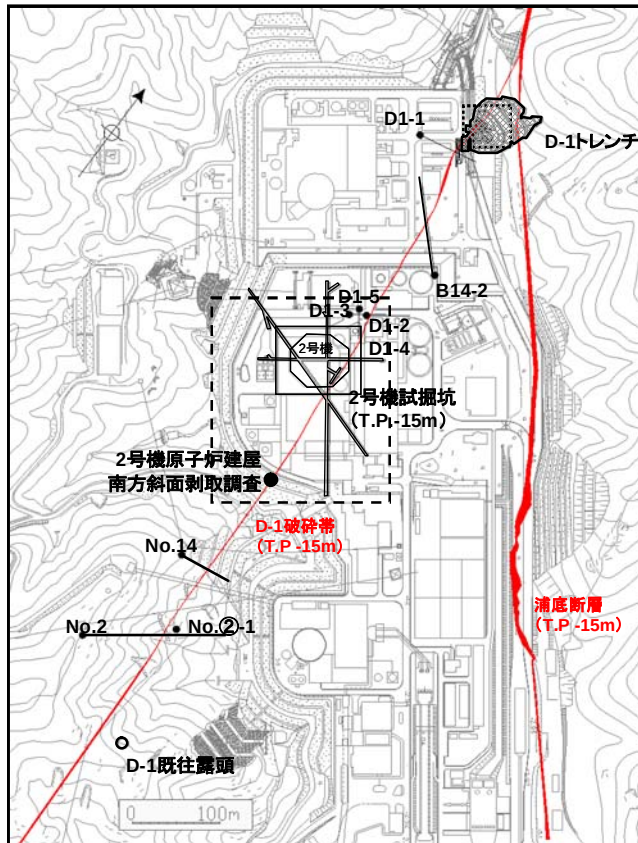
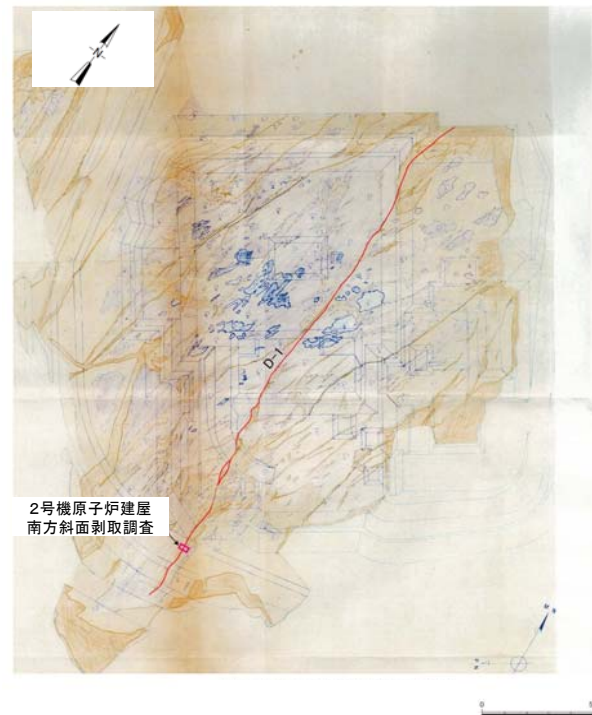
2号機原子炉建屋直下の破砕帯(2号機建設時)

- ① 2号機原子炉建屋直下のD-1破砕帯は、2号機原子炉建屋南方に連続  
D-1破砕帯の特徴を観察した結果、D-1トレンチのG断層と類似

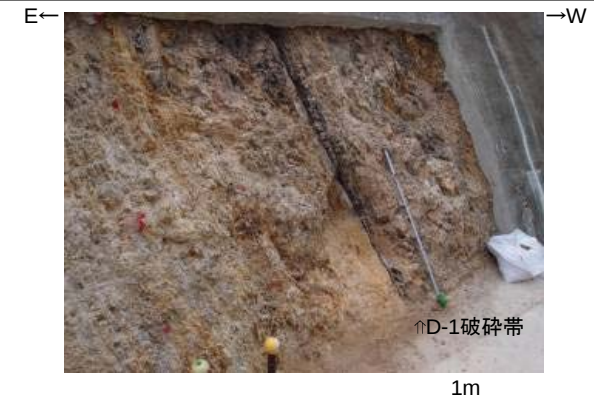
D-1破砕帯(2号機原子炉建屋南方斜面)

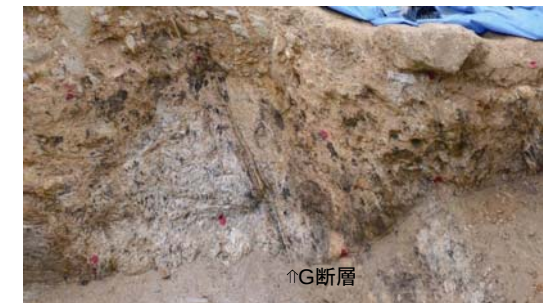
G断層(D-1トレンチ)

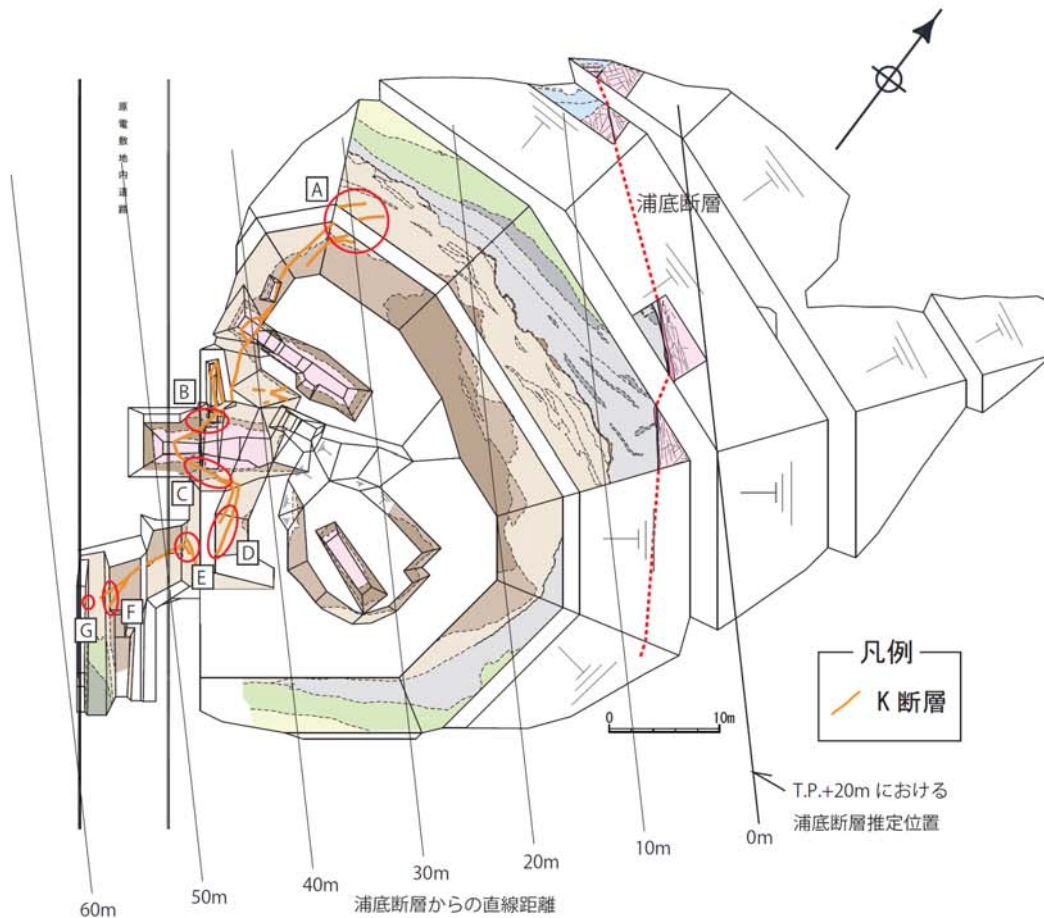
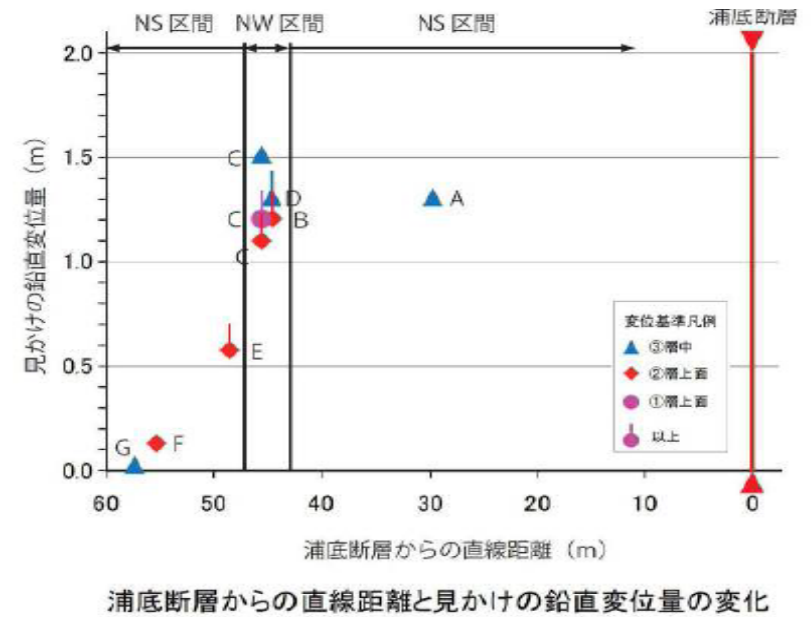
## K断層とG断層及びD-1破碎帯の連続性(5)

K断層は、短区間で変位量が急激に減少し、原電道路ピット西向き法面部付近でほぼ変位が認められなくなり、③層上部に変位・変形を与えていない。

- ・K断層をD－1トレンチから南方に向かって掘削し、追跡を実施。その結果、
  - D－1トレンチ付近の基盤岩の中で大きく蛇行
  - 変位を急激に減少し、極めて狭い範囲で変位がほぼ認められなくなる(消滅している)。

K断層は消滅し、2号炉原子炉建屋の方向には延びていない。
