東海第二発電所の運転期間延長認可申請の補正について

東海第二発電所 特別点検(追加点検)の概要

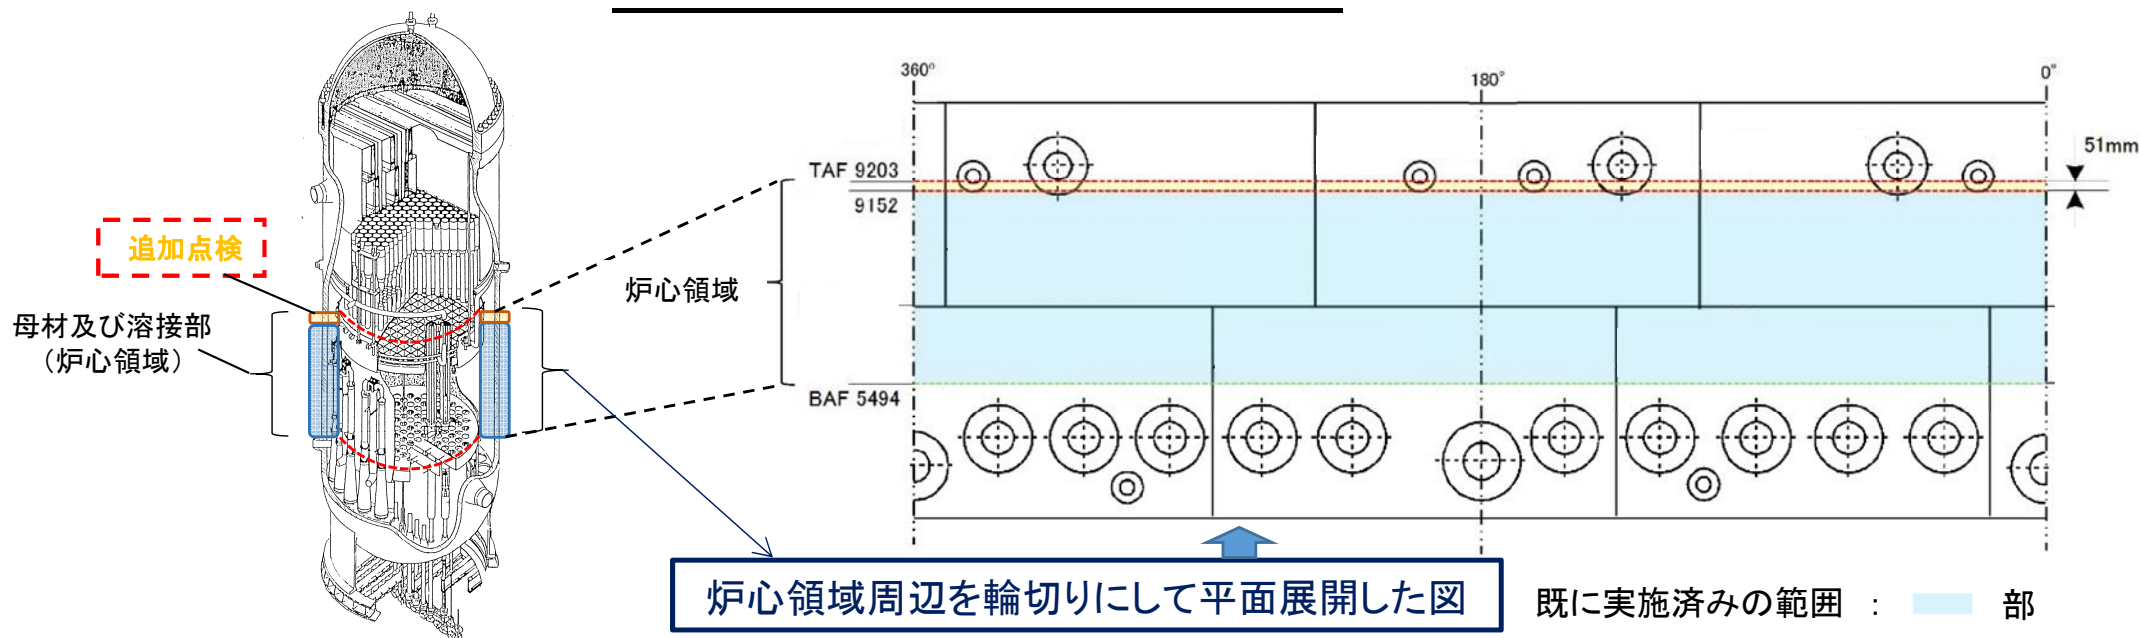
- 原子炉圧力容器(炉心領域)の特別点検で、超音波探傷試験の点検範囲が51mm不足していた。
(混在する燃料有効長頂部位置のデータ(TAF)のうち、本来の値(9203mm)ではない値(9152mm)を使用したため。)
- このため、本来の値(9203mm)に基づき、余裕をもった点検範囲で、平成30年3月～4月にかけて追加点検を実施した。
- 追加点検の結果、異常は認められなかった。

原子炉圧力容器

特別点検の追加点検が必要な範囲 :
