敦賀発電所2号炉 敷地の地形，地質・地質構造について

平成29年12月22日
日本原子力発電株式会社

敦賀発電所2号炉 敷地の地形, 地質・地質構造に関する主要な論点

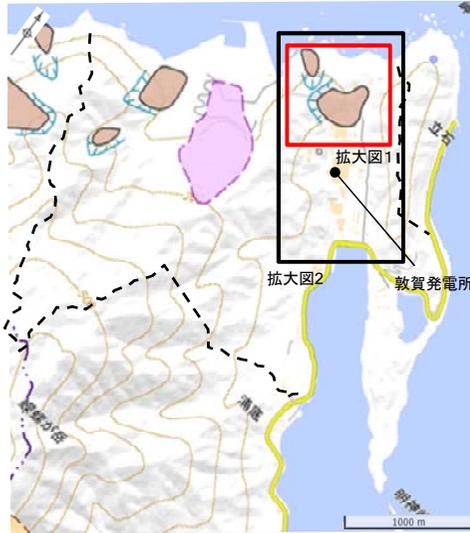
- 防災科学研究所J-SHIS Mapによれば、敷地には地すべり地形が示されている。
- 地質調査の結果によれば、指摘された滑落崖は黒雲母花崗岩と花崗斑岩の境界に概ね対応していることから、両者の侵食抵抗差を反映した組織地形と考えられる。*

防災科学技術研究所ホームページ
J-SHIS Map (2017年3月24日更新) に加筆

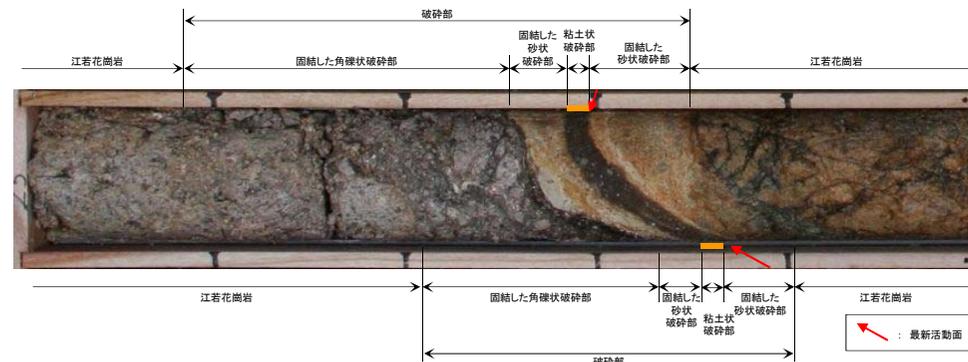
破砕部の区分の一例

敦賀発電所の破砕部の区分	狩野・村田(1998)による断層岩区分		C.Passchier.et.al(1999)による断層岩区分
粘土状破砕部	断層ガウジ	断層岩の中で、手でこわせるほど軟弱で、粘土状の細粒な基質部が多いもの。	数少ない岩片が粘土鉱物に富む基質中に孤立して存在する。
砂状破砕部	断層角礫	断層ガウジに比べて基質が少なく、角礫状の岩片が多いもの。	30%以上の壁岩角礫片または破断脈と細粒基質からなっている。
角礫状破砕部			
固結した粘土状破砕部	カタクレーサイト	基質と岩片が固結しているもの。	粒径が多様で、直線的でシャープな粒界を持つ角張った粒子がみられる。多結晶岩片を含む。
固結した砂状破砕部			
固結した角礫状破砕部

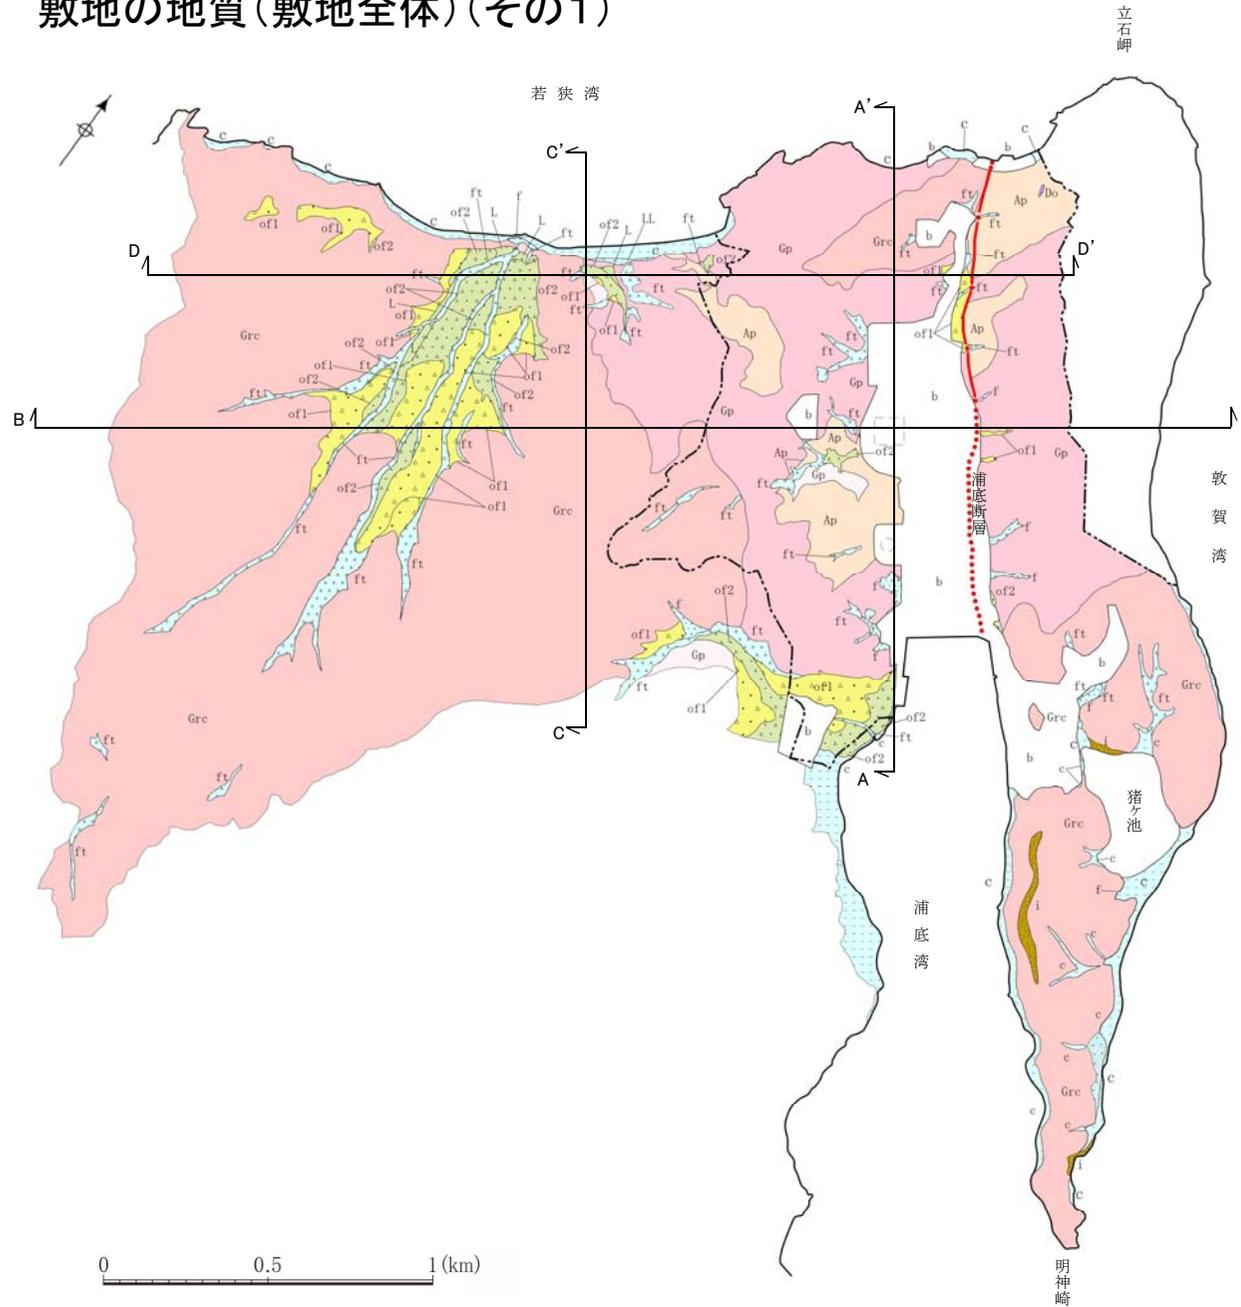
敷地の地質(敷地全体)(その1)

- 敷地の地質は、江若花崗岩とこれに貫入するドレライト及びこれらを覆って分布する第四系から構成される。
- 江若花崗岩は、黒雲母花崗岩、花崗斑岩、アプライトからなり、黒雲母花崗岩は主として敷地の西部及び猪ヶ池付近に、花崗斑岩は浦底湾北西の低地周辺の山地に、アプライトは花崗斑岩の分布域に分布している。また、ドレライトは若狭湾に面した海岸付近にENE-WSW方向、南に中～高角度の傾斜で岩脈として分布している。
- 立石岬から猪ヶ池西方に至る区間の山地と低地の境界には、リニアメントに対応して浦底断層が分布する。
- 江若花崗岩及びドレライトには熱水変質作用を伴った破碎帯が分布する。

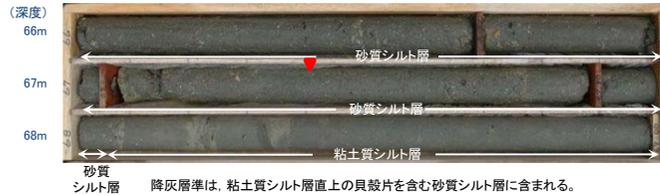
① Mj 普通角閃石を主体とし、カミングトン閃石を伴うテフラ

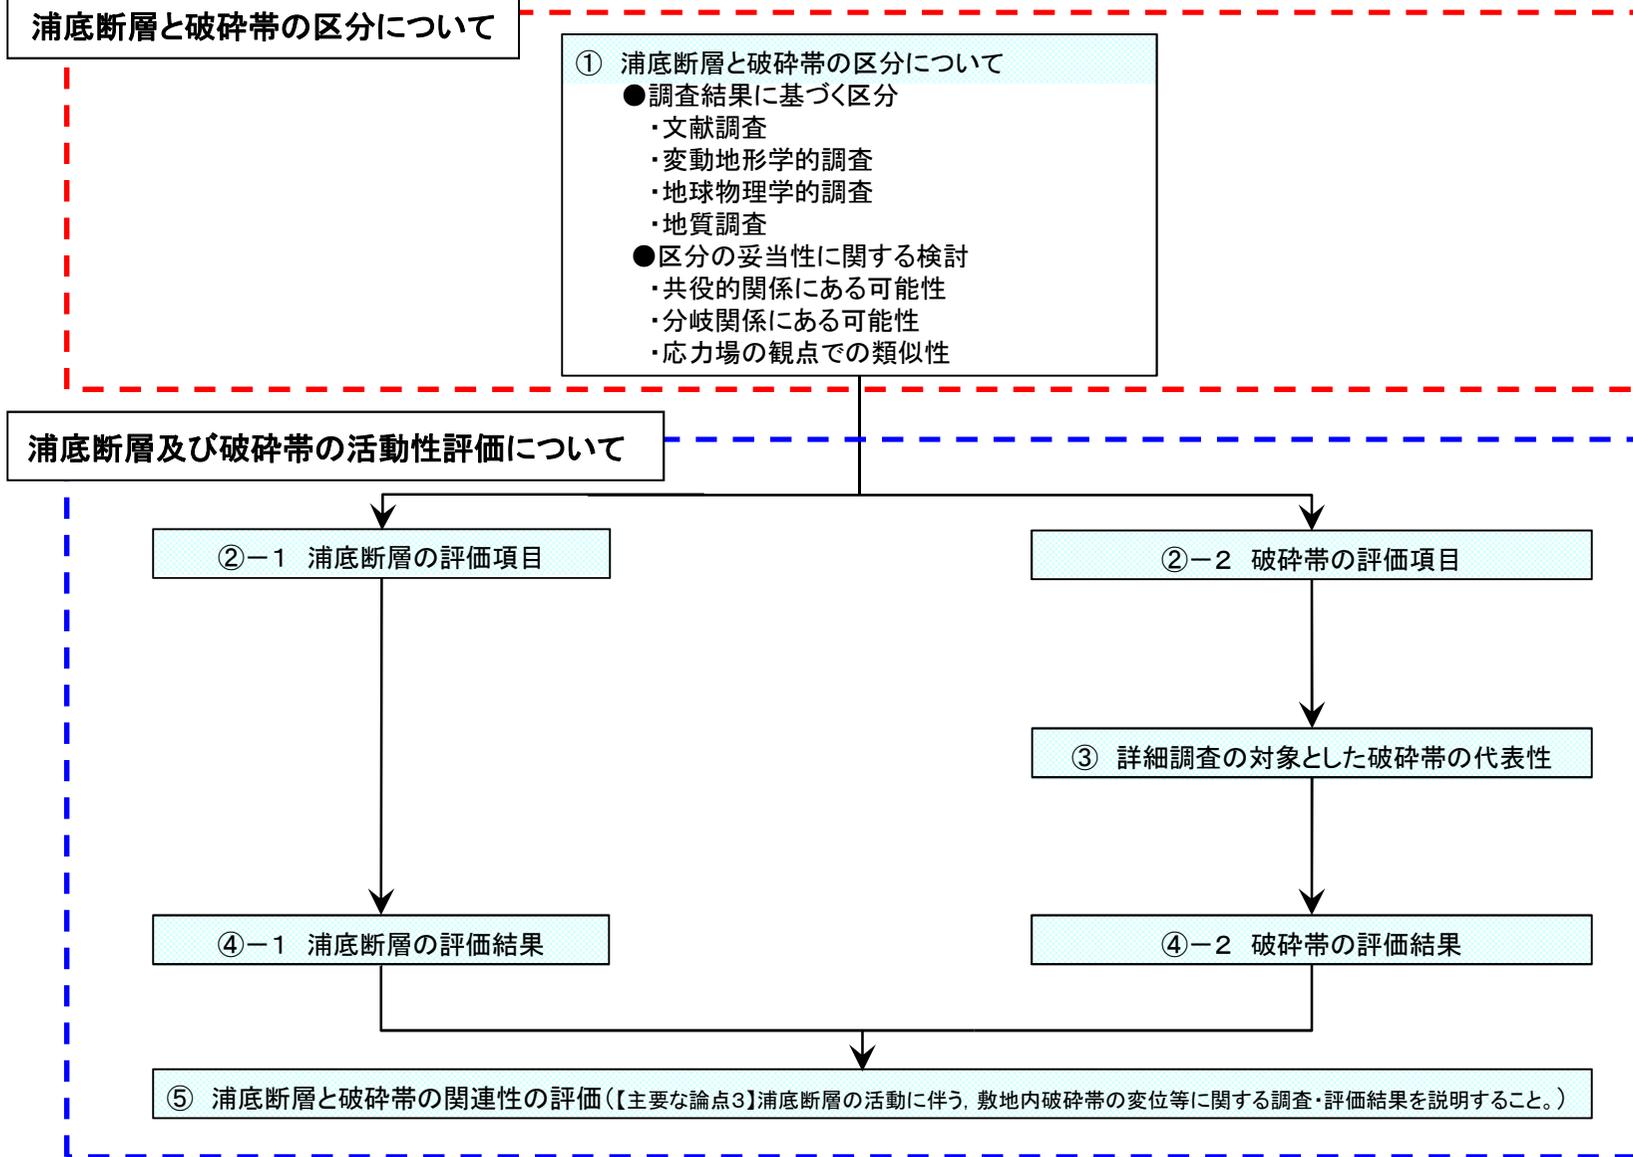
5. 敷地の地質構造 評価フロー

敷地に分布する破砕部を浦底断層と破砕帯に区分する考え方及び両者の活動性評価の流れを下記に示す(詳細については次頁以降を参照)。

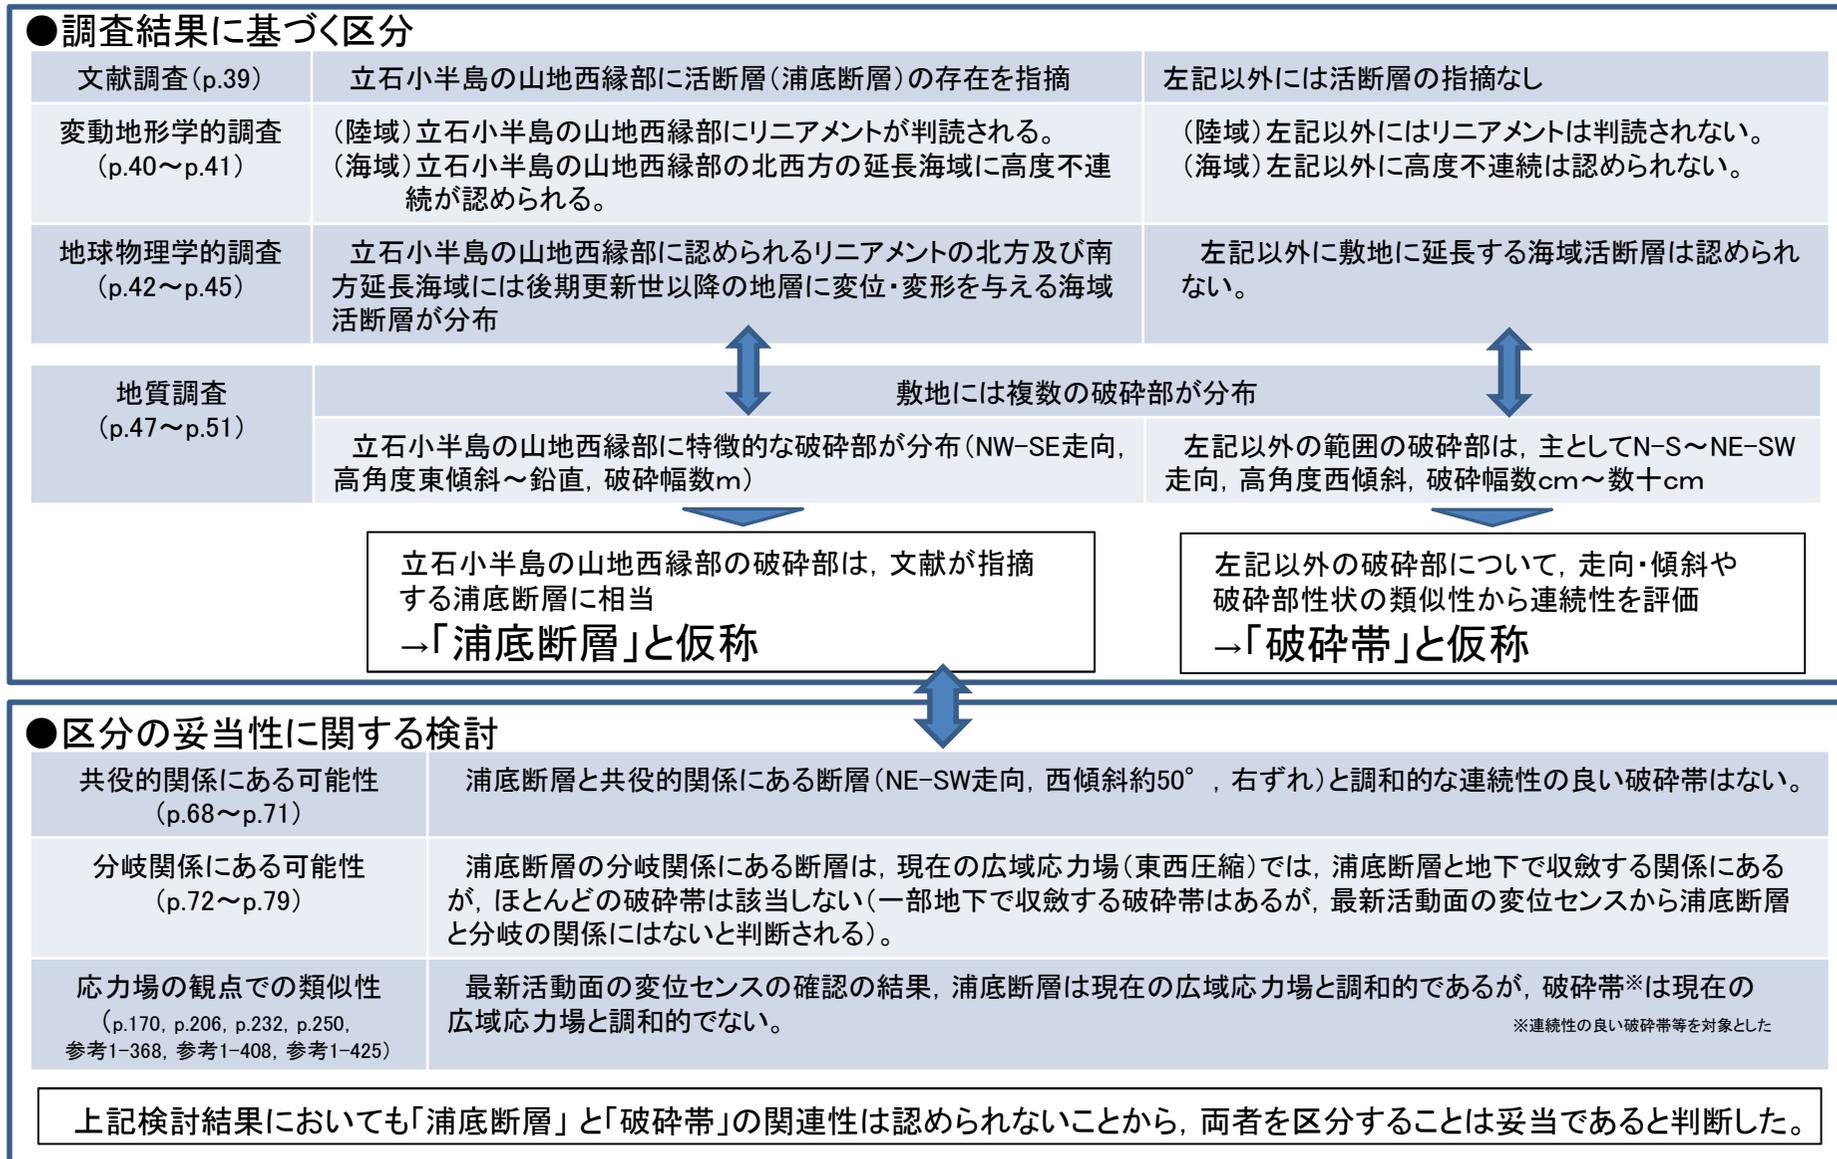
浦底断層と破砕帯の区分について(概要)

以上のことから、「浦底断層」と「破砕帯」を区分した。

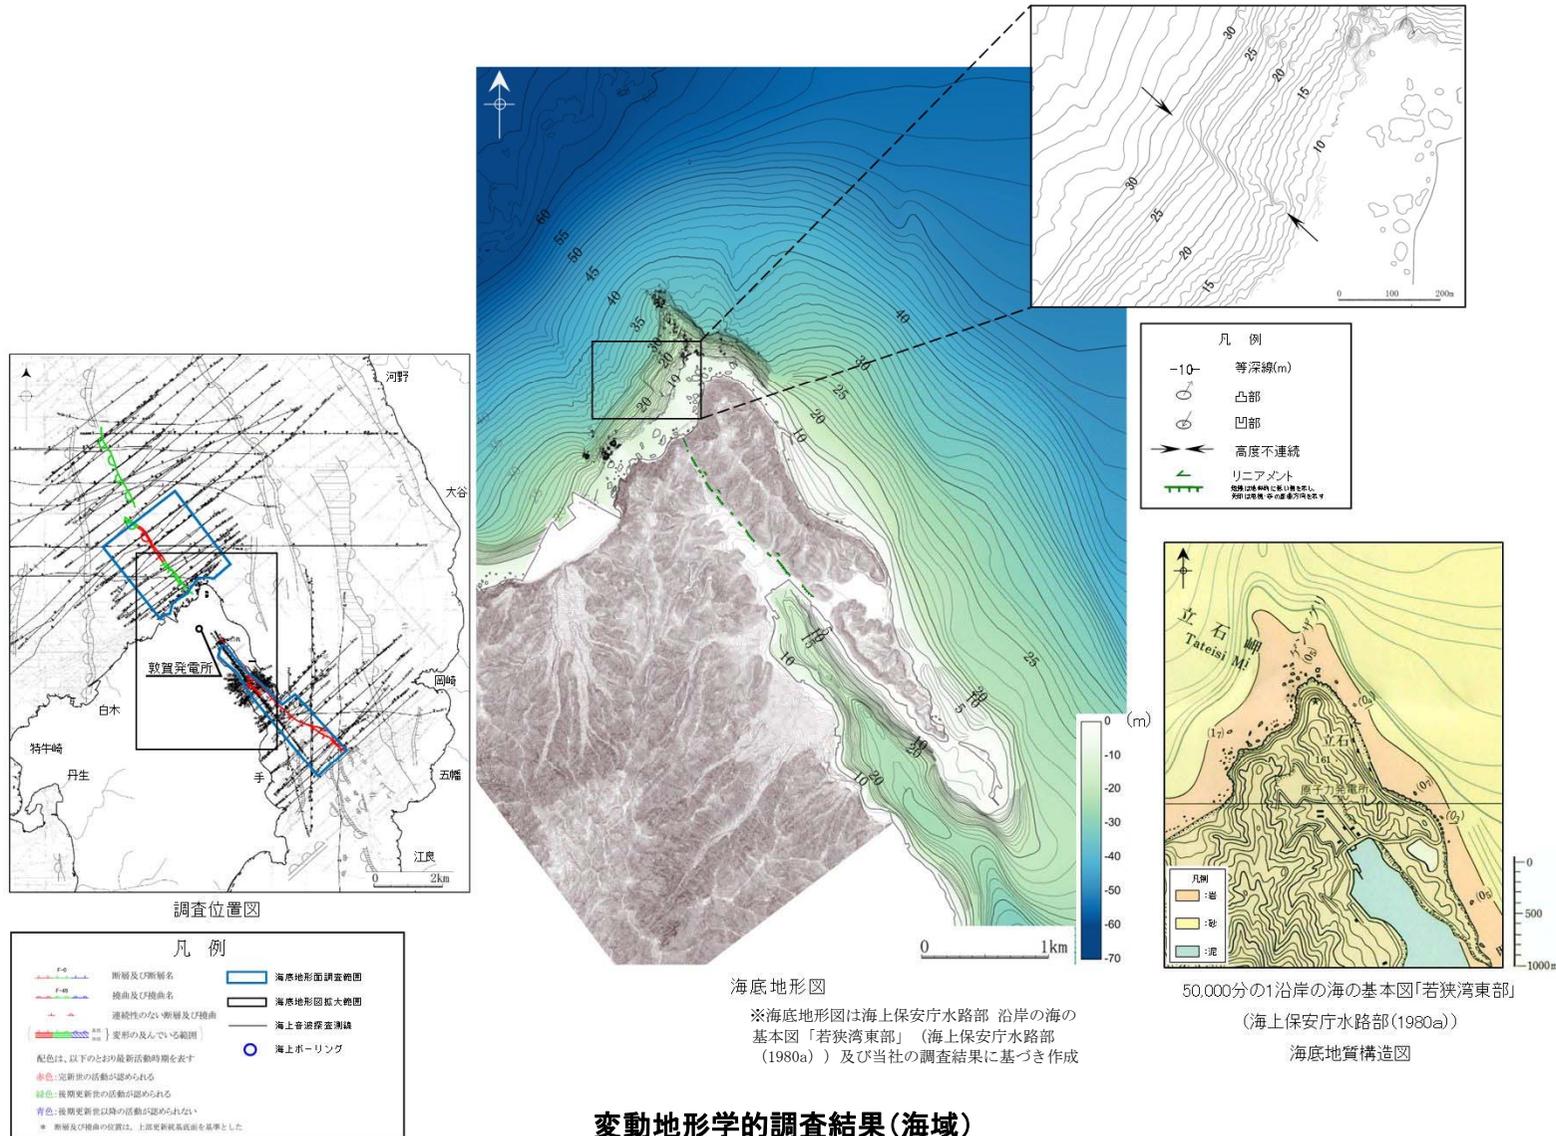
変動地形学的調査結果(海域)

- リニアメントの北西方及び南東方の海域について変動地形の有無を確認するため、海底地形面調査を実施した。
- その結果、北西方の延長海域において、水深約30mまでの海底地形にNW-SE方向に延びる北東側隆起の直線状の高度不連続(延長約300m, 比高約3m)が認められる。
- 浦底断層南方延長海域部においては、高度不連続は認められない。

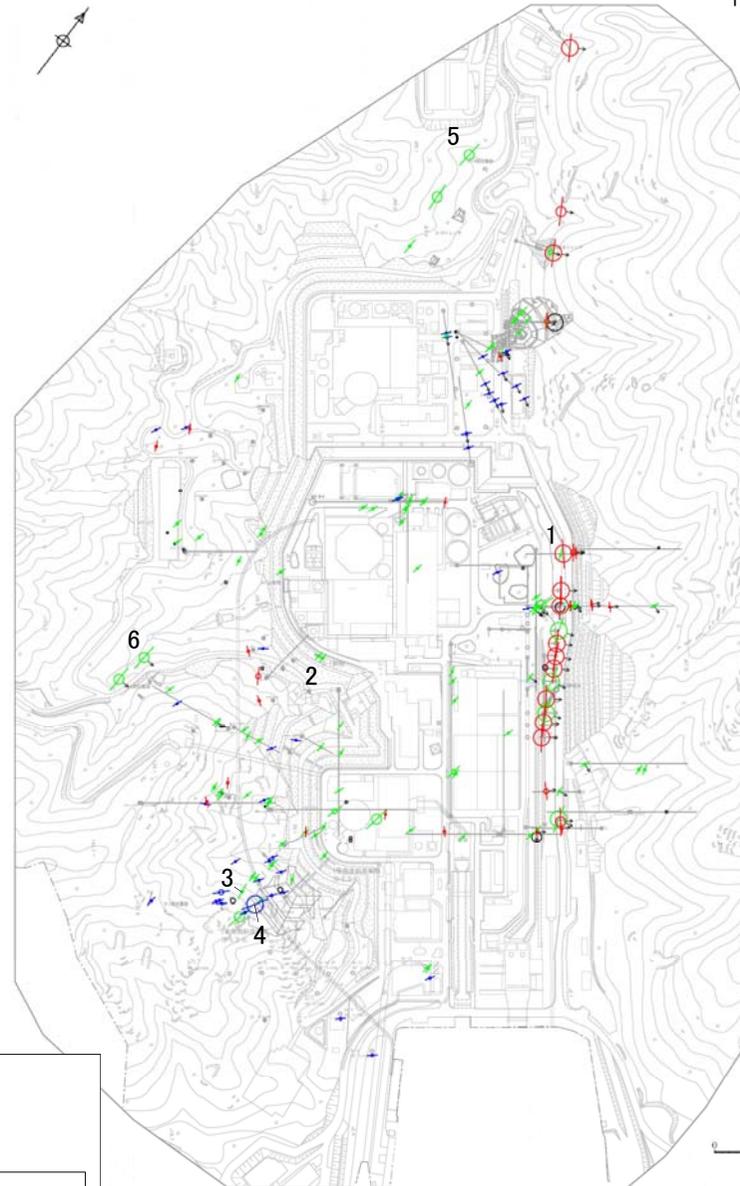
確認された破碎部の特徴

- ・ボーリング調査、剥ぎ取り調査、トレンチ調査、ピット調査等の結果、敷地には破碎部が複数確認される。
- ・破碎部の走向・傾斜は主としてN-S～NE-SW方向、高角度西傾斜であり、一部でNW-SE方向、高角度東傾斜が認められる。
- ・立石小半島と西側の低地の境界付近には幅の広い破碎部が認められ、これらの破碎部はNW-SE方向、高角度東傾斜であり、ほぼ直線状に分布することから、一連の断層と判断した。この一連の断層は、文献が示す北東隆起側の活断層又は推定断層及び当社が判読したリニアメント(Cランク、NW-SE方向、北東側隆起、左屈曲)に対応する位置に分布していることから浦底断層と仮称した。
- ・上記以外の破碎部については、主として幅が数十cmのものが多く、走向・傾斜はN-S～NE-SW方向、高角度西傾斜である(破碎部性状の類似性から連続性を評価し、これらを破碎帯と仮称した)。

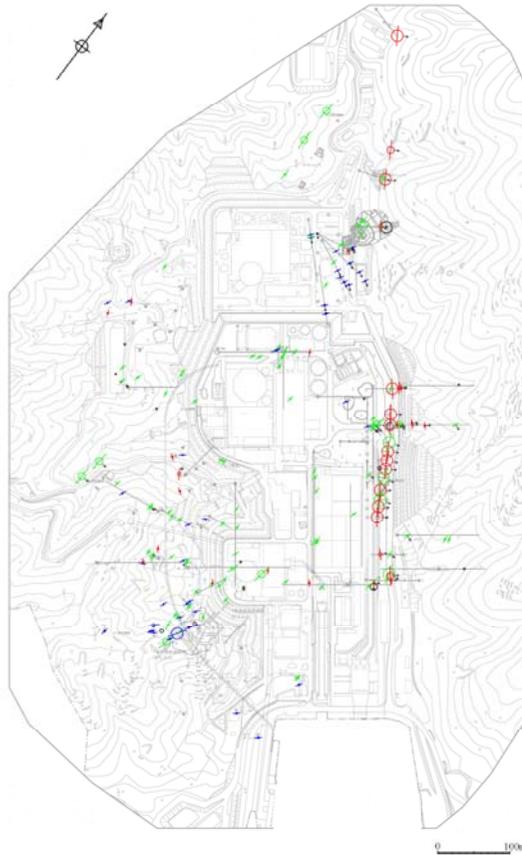
確認された破碎部の特徴

- 立石小半島の山地西縁部の破碎部の走向・傾斜は、NW-SE方向、高角度東傾斜を示す。
- 上記以外の破碎部の走向・傾斜は、N-S~NE-SW方向、高角度西傾斜のものが卓越する。

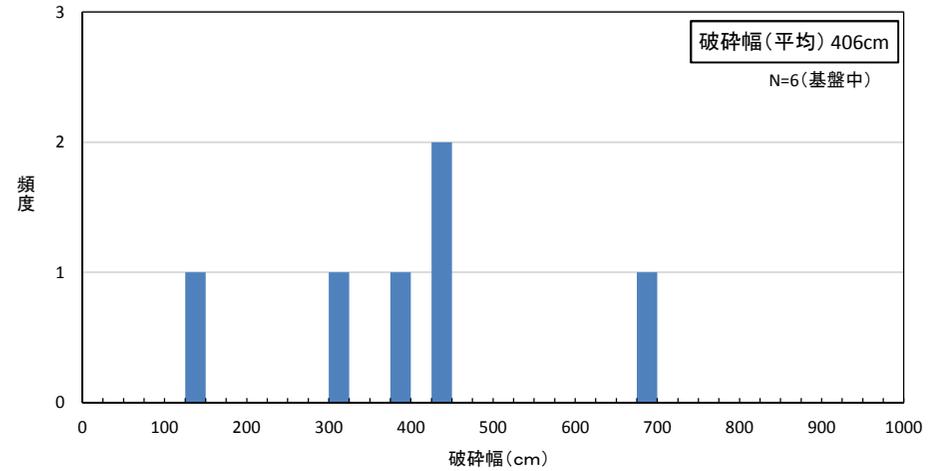
立石小半島の山地西縁部の破砕部の破砕幅

破砕幅については、立石小半島の山地西縁部の破砕部が平均約4m、その他の破砕部が平均約40cmであり、立石小半島の山地西縁部の破砕部の方がその他の破砕部に比べて広い。

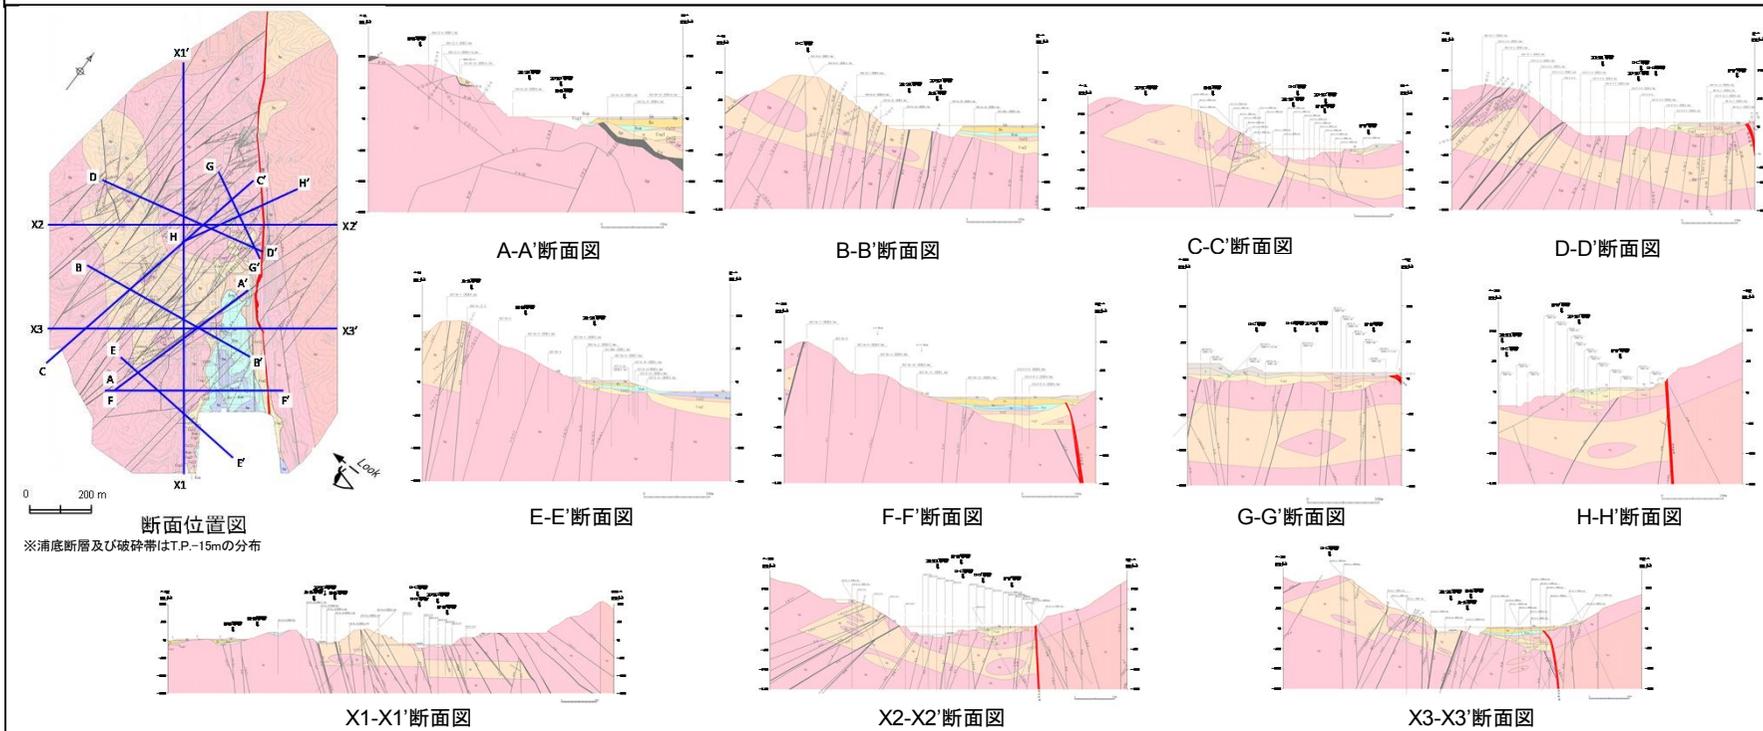
2次元の地質断面図の作成

- ・確認された破碎部の走向・傾斜の延長部($\pm 20^\circ$ の範囲)の破碎部との連続性を検討
- ・破碎部性状(断層ガウジの有無や変位センス)が類似するものを連続させる。
- ・破碎帯を挟んで地質分布にずれが想定される場合にのみ地質境界に変位を与えている。

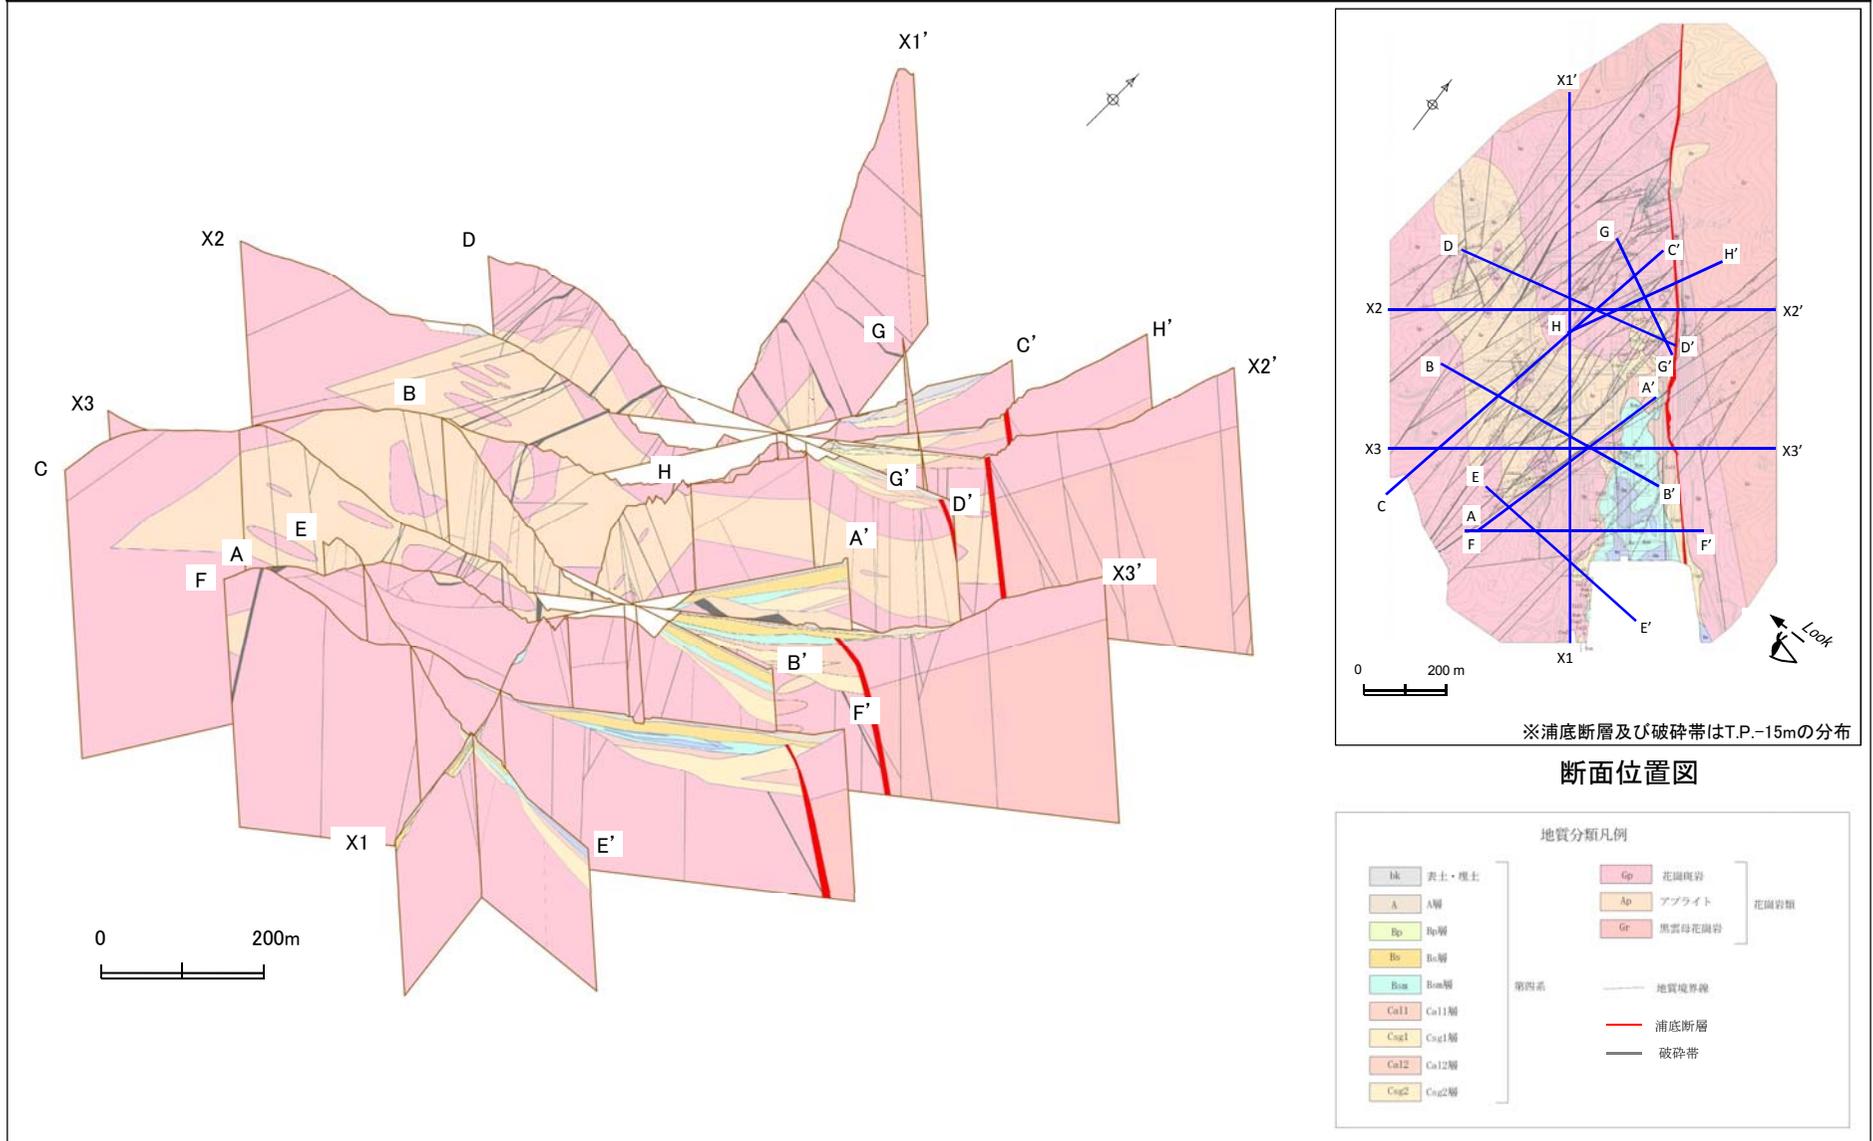
(各断面図間の整合性確認)

各2次元断面図やボーリングデータを全てデジタル化して3次元のデータベースを作成し、3次元の地質モデルを構築し、断面図間の整合性を確認する。

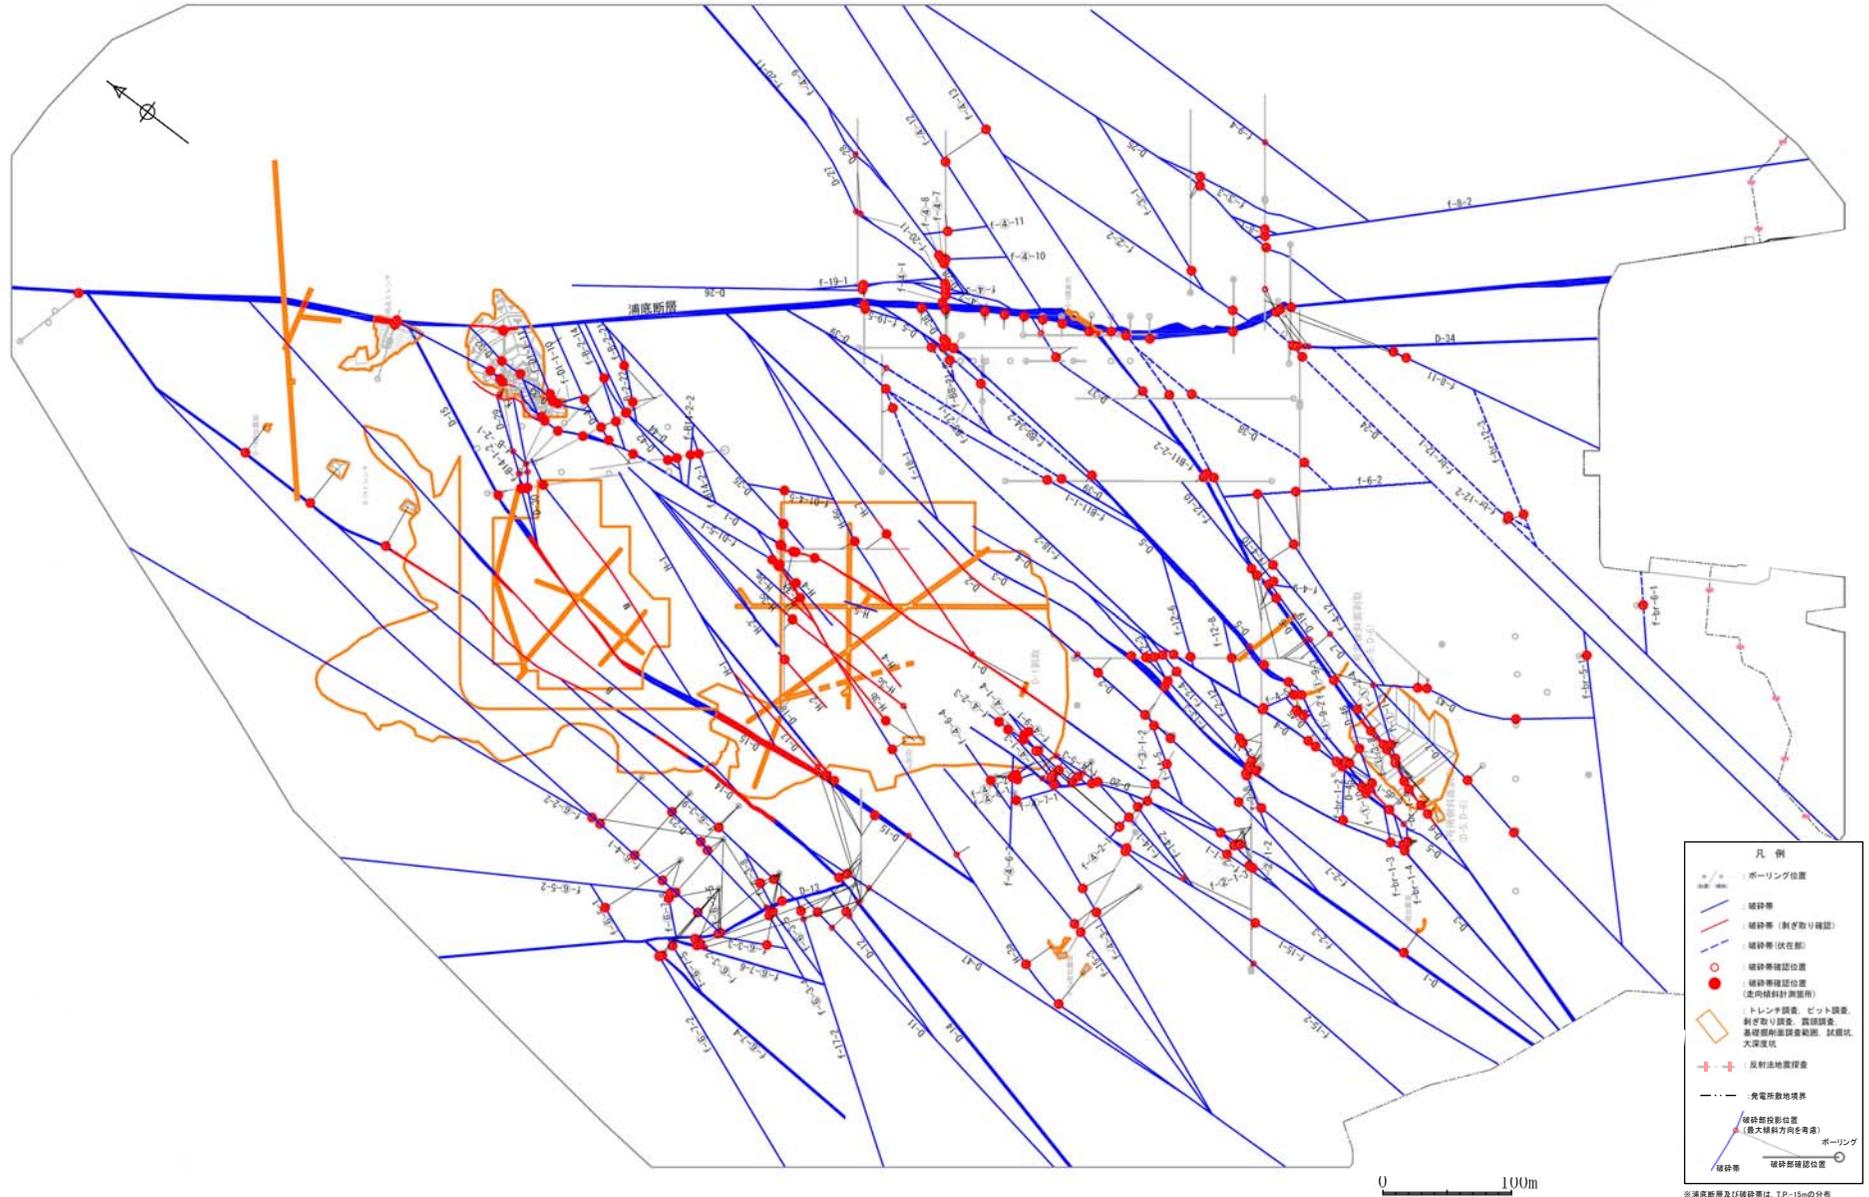
破碎帯分布図

浦底断層及び破碎帯の分布については、地表地質調査、ボーリング調査(ボアホールテレビによる破碎帯の走向・傾斜の確認を含む)、反射法地震探査、剥ぎ取り調査、トレンチ調査、ピット調査、試掘坑調査、横坑調査、大深度坑調査及び基礎掘削面調査に基づき検討した。

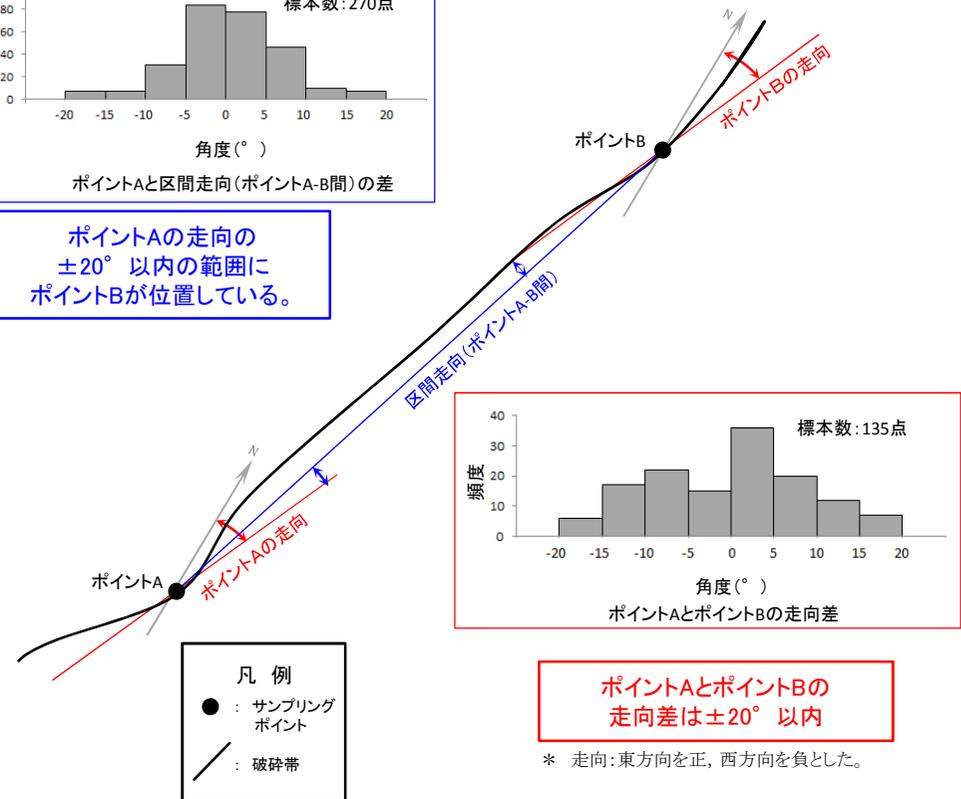
一連の破砕帯の模式図(平面図)

- 検討では、5m間隔で破砕部の走向・傾斜の値をサンプリングし、これらの値のばらつきの程度を整理した。
- また、破砕部性状(断層ガウジの有無、せん断構造・変形構造の有無、最新活動面の平滑さ、最新活動面の変位センス)の類似性についても整理した。
- その結果によれば、一連であることが確認されている破砕帯については、以下に示す特徴が認められた。
 - ✓ 破砕部の走向・傾斜のばらつき※は±20°程度である。
 - ✓ 破砕部性状は類似している。
 - ✓ 最新活動面の変位センスは同じである。

ポイントAの走向の±20°以内の範囲にポイントBが位置している。

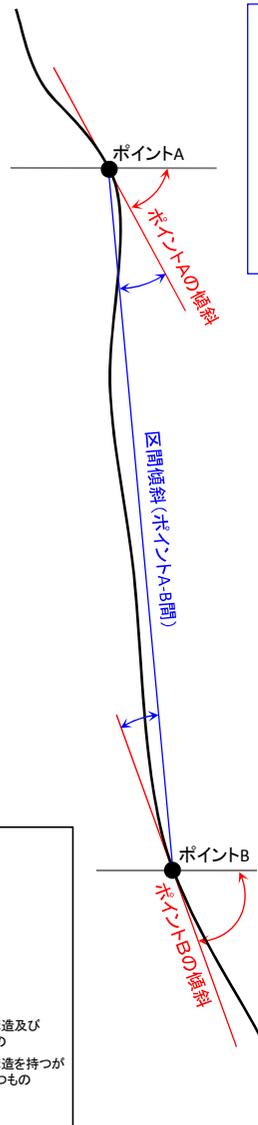
一連の破碎帯の模式図(断面図)

ポイントAの傾斜の
±20° 以内の範囲に
ポイントBが位置している。

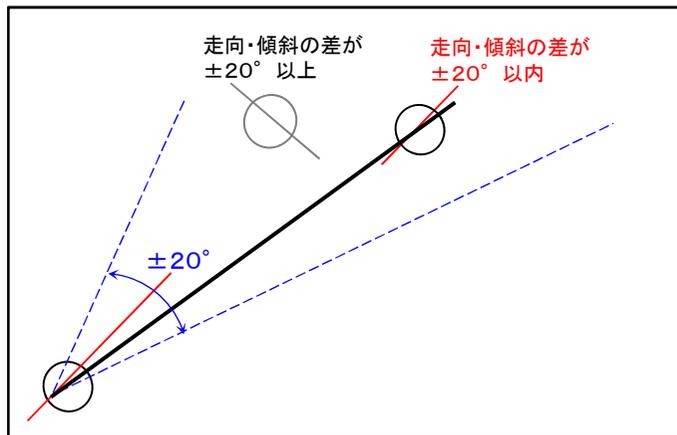
図1

- 破碎部の走向・傾斜の $\pm 20^\circ$ 程度の範囲にある走向・傾斜の差が $\pm 20^\circ$ 程度以内の破碎部を連続する破碎帯とする。(図1)
- 上記に該当する破碎部が複数認められる場合には、破碎部性状*が類似したものを連続させることとする。(図2)
- 延長位置で交差する破碎帯については、破碎部性状に基づき連続性を判断する。(例えば図3)

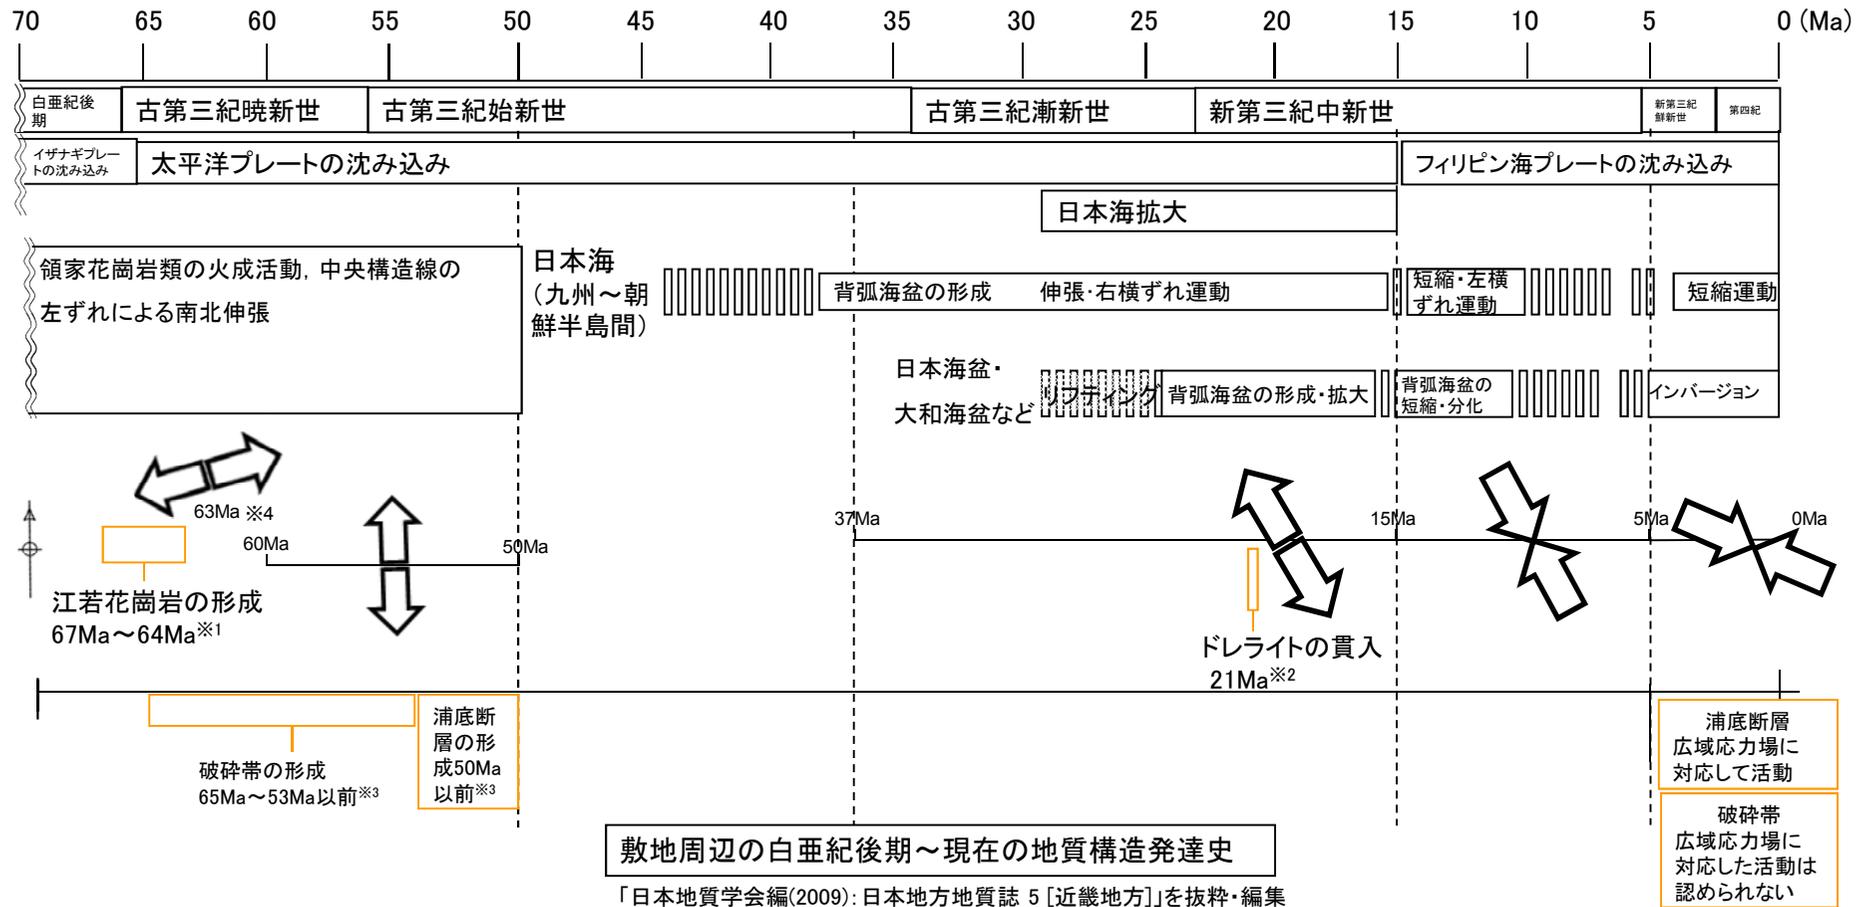
- 日本地質学会編(2009)及び栗本他(1999)によれば、敷地周辺の地質構造発達史は以下のとおりである。敷地の火成岩の生成時期を併記している。
 - 63Ma頃には東北東-西南西伸張、60Ma~50Maにかけては南北伸張の応力場である。67Ma~64Maに江若花崗岩が形成している。
 - 破碎帯については、破碎帯中に熱水変質によって生成される粘土鉱物(イライト及びスメクタイト)が認められ、K-Ar年代が65Ma~53Maであることから、これ以前に形成された破碎帯に熱水変質作用が及んだものと判断される。
 - 浦底断層については、破碎帯中に熱水変質によって生成された粘土鉱物(イライト及びスメクタイト)が認められ、K-Ar年代が50Maであることから、これ以前に形成された浦底断層に熱水変質作用が及んだものと判断される。
 - 37Ma~15Maの間については、北北西-南南東伸張の応力場である。敷地西方に分布するドレライト岩脈は21Maに貫入しており、その走向はENE-WSW方向であり、北北西-南南東伸張の応力場と調和的である。
 - 15Ma~5Maの間については、北北西-南南東圧縮の応力場である。
 - 5Ma以降については、西北西-東南東圧縮の応力場である。
- ※K-Ar年代測定結果の詳細については次頁参照

※1 栗本他(1999)「敦賀地域の地質」による黒雲母花崗岩の黒雲母のK-Ar測定値62.9±3.1Ma, 当社が実施した花崗岩類のK-Ar測定値66.6±3.3Ma~64.2±3.2Ma

※2 当社実施のドレライトのK-Ar年代測定値21.1±1.1Ma

※3 当社実施の破碎帯のK-Ar年代測定値64.5±1.7Ma~52.9±1.4Ma, 浦底断層のK-Ar年代測定値50.3±2.5Ma

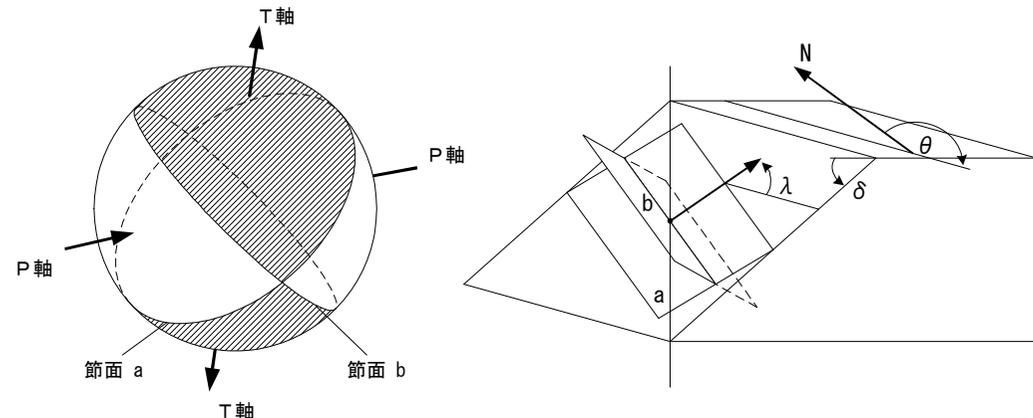
発震機構の原理(土木学会(2016))

主圧力軸(P軸)と主張力軸(T軸)は2枚の節面a,bから45度の傾きをもち、スリップベクトルは補助面(実際の断層面でない節面b)の法線方向に一致する。

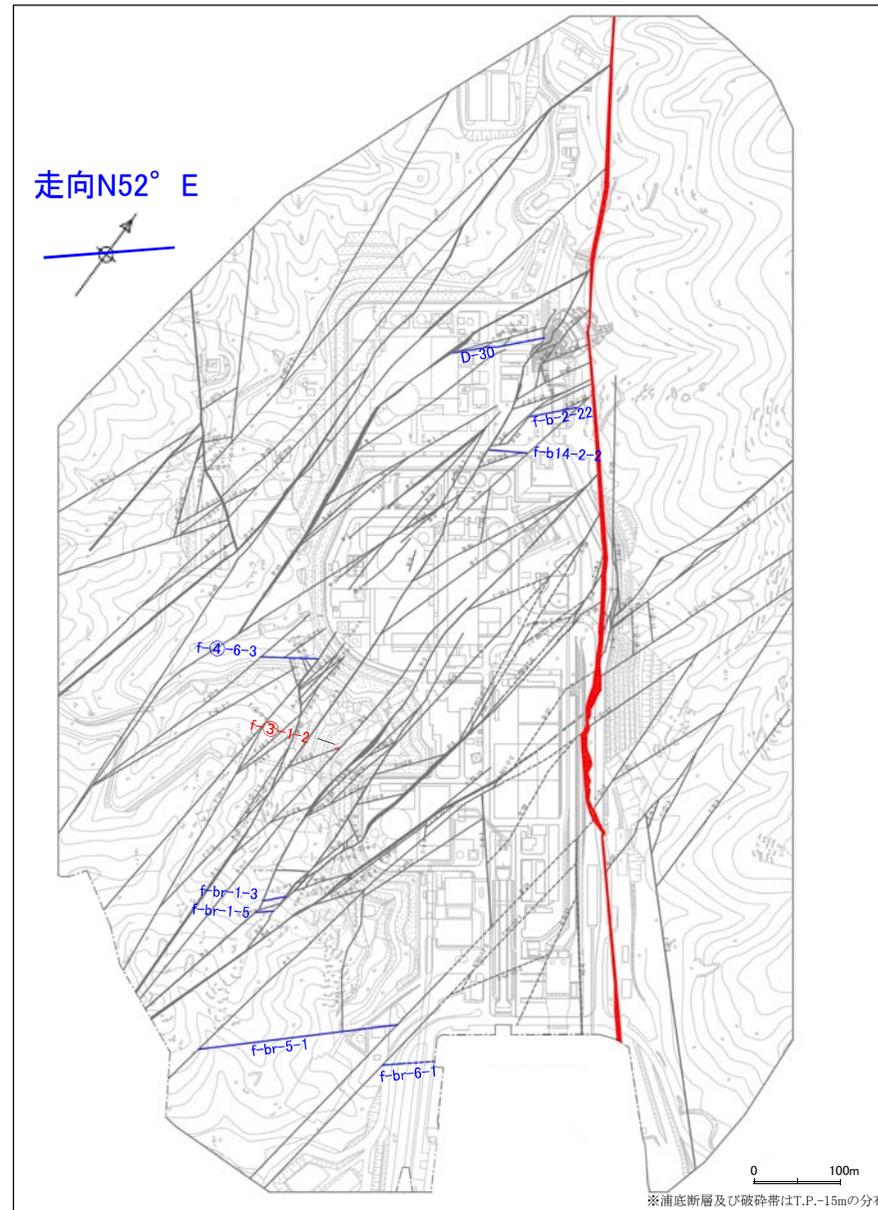
浦底断層と共役的關係にある可能性のある破碎帯の位置関係

(参考) 走向がN52° ±10° Eの破碎帯

破碎帯名	確認箇所	走向	傾斜
D-30	B14-1	N 43° E	77° S
f-①-2-2	①-2	N 62° E	33° N
f-③-1-2	③-1	N 59° E	61° N
f-④-6-3	④-6	N 55° E	69° S
f-b14-2-2	B14-2	N 58° E	88° S
f-b-2-22	H27-B-2	N 42° E	75° E
f-br-1-3	Br-1	N 42° E	64° N
f-br-1-5	Br-1	N46° E	73° W
f-br-5-1	Br-5	N 46° E	78° N
f-br-6-1	Br-6	N 49° E	72° W

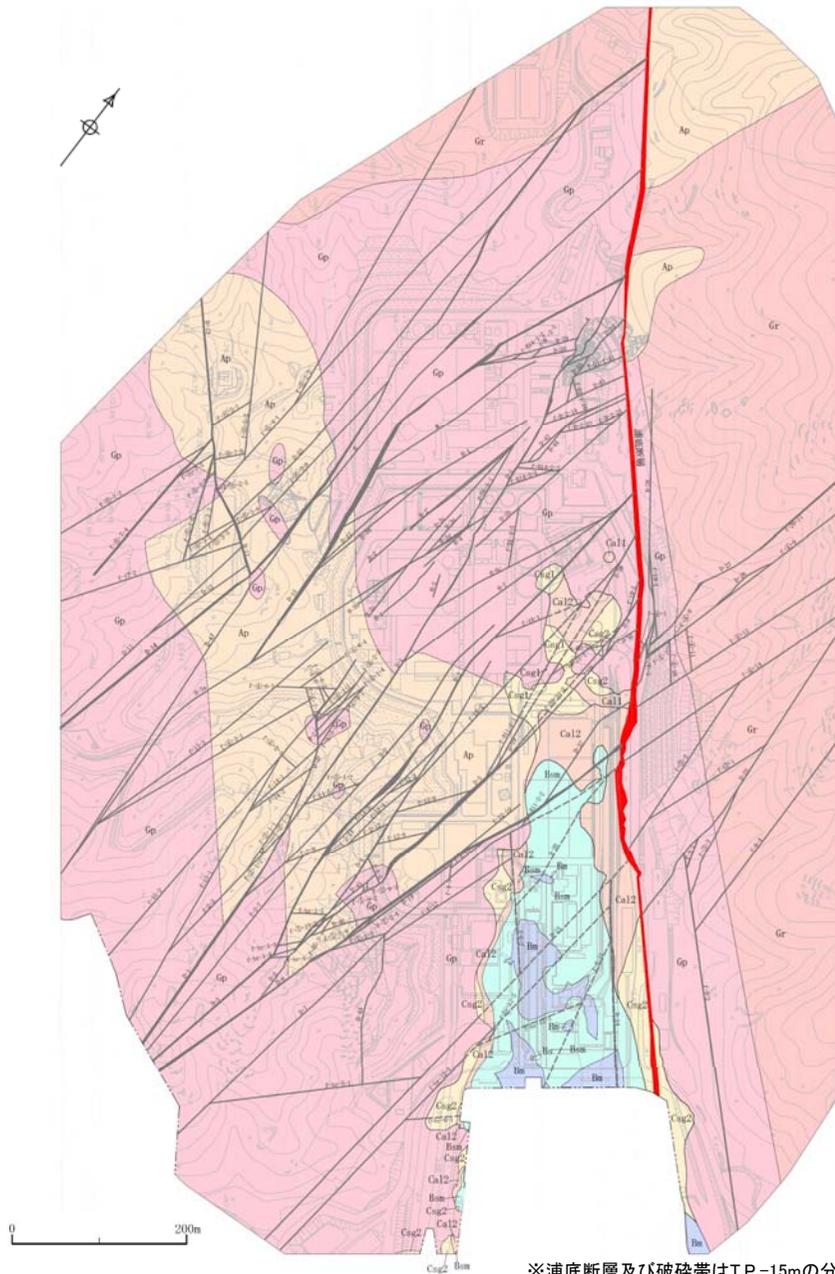
- 江若花崗岩中には熱水変質作用を被り軟質化した破碎帯が分布しており、これらは走向が主としてN-S～NE-SW方向で、高角度に西傾斜している。
- 一部の破碎帯を除き、ほとんどの破碎帯は浦底断層と地下で収斂する関係にはないことから、分岐の関係はない(p.73～p.76参照)。
