敦賀発電所2号炉 敷地の地形，地質・地質構造について

平成29年12月22日
日本原子力発電株式会社

敦賀発電所2号炉 敷地の地形, 地質・地質構造に関する主要な論点

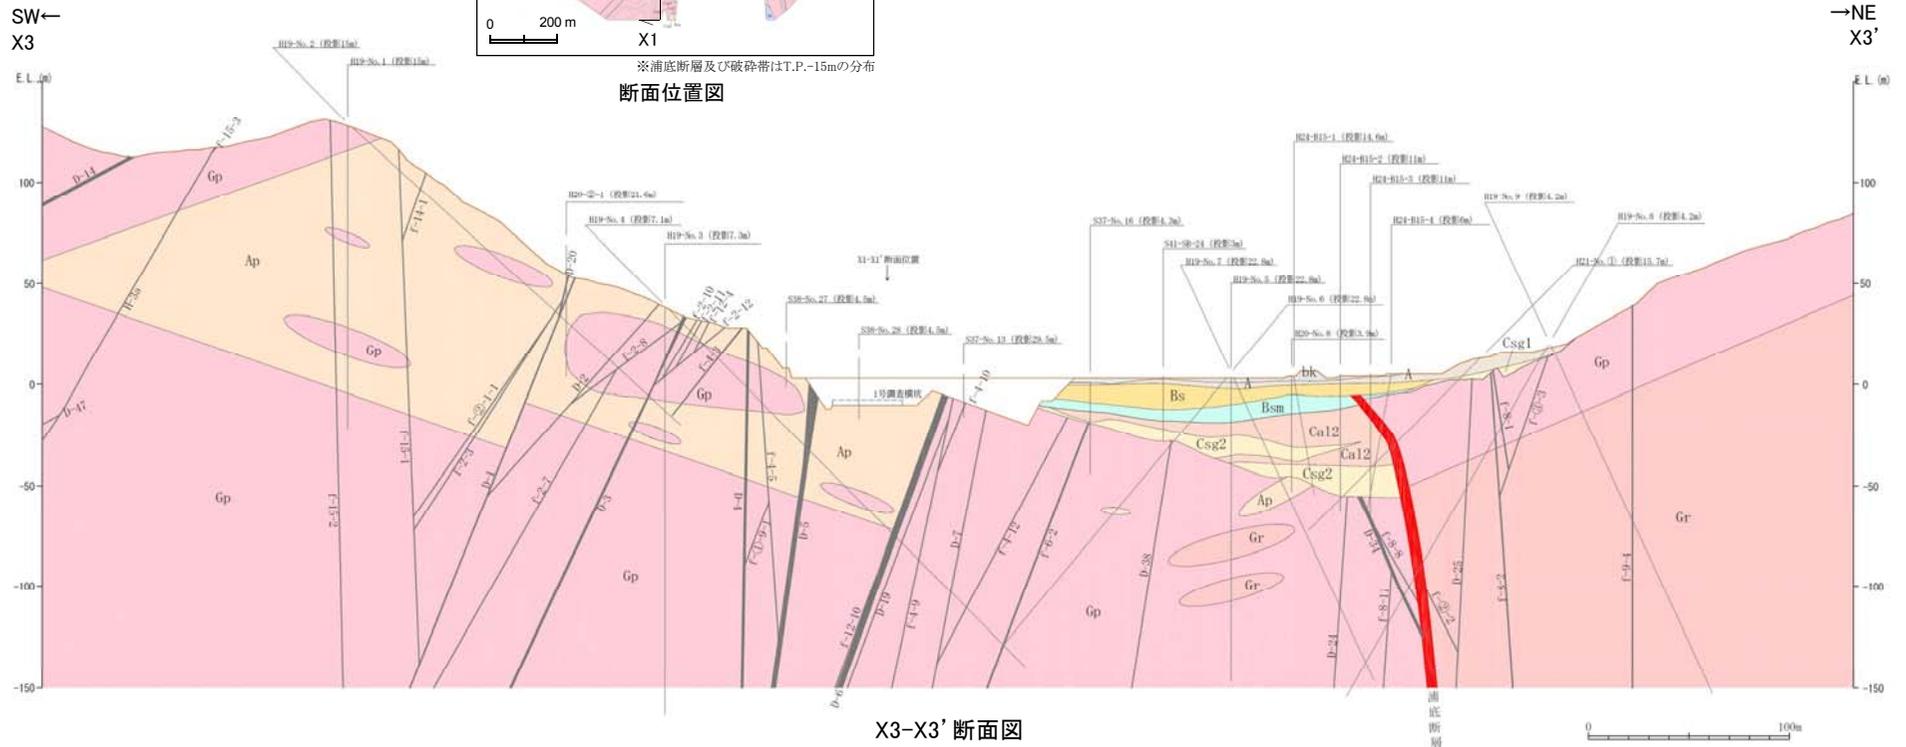
X3-X3' 断面図

- 浦底断層の下盤側に分布するD-34破碎帯は東傾斜であり、浦底断層と地下で収斂する関係にあるが、最新活動面の変位センスは左ずれを伴う正断層センスであることから、浦底断層と分岐の関係はない。

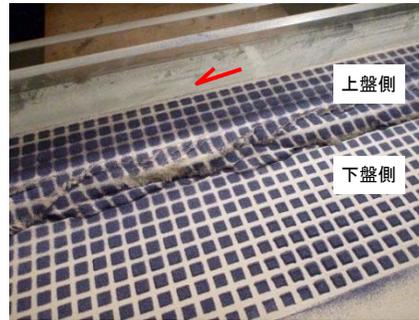
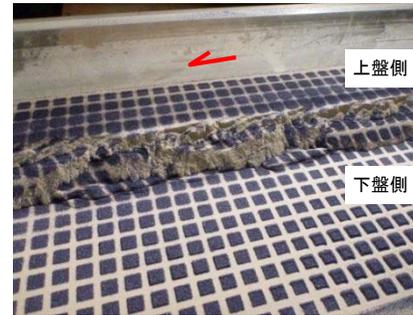
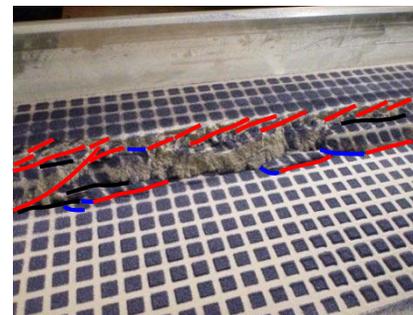
区分の妥当性に関する検討(分岐関係にある可能性(断層模型実験))(その1)

- 斜めずれ断層の発達過程について把握するため、断層模型実験を実施した。
- 実験は、底盤の断層傾斜角:75°, 断層変位:斜めずれ断層変位(左横ずれ変位成分:鉛直変位成分=1:1), 模型地盤:相馬硅砂8号(層厚50 mm)の条件下、地盤に断層が分布しない状態から基盤に変位を累積的に与えた。
- 実験結果によれば、斜めずれ断層の発達は、基盤の変位量が小さい初期の段階においてはリーデルせん断面が断続的に発達し、変位の累積に伴いこれらのリーデルせん断面を繋ぐようLower-Angle shear, Pせん断面が形成される。更に累積変位の増加に伴い主変位せん断帯が形成され、リーデルせん断面とPせん断面のずれ変位が認められなくなり、断層による変位・変形は主変位せん断帯に集中する。

①左横ずれ変位量: 10 mm, 鉛直変位量: 10 mm

リーデルせん断面及びPせん断面が発達

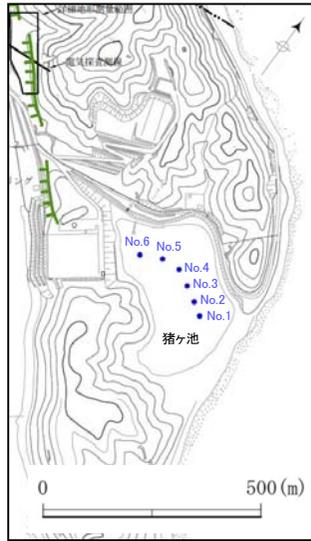
- 猪ヶ池において実施したボーリング調査等の結果によれば、標高-7m付近の約4,400年前までの地層は湖沼成堆積物(腐植主体)であるが、それ以深は海成堆積物(シルト主体)からなることから、静穏な海底環境下で堆積が進んだものと考えられるが、それ以降は浦底断層の活動に伴い隆起し、淡水池に変化したと判断される。
- 約4,400年前に浦底断層の活動に伴い隆起し、淡水池に変化したことは、前述の活動性評価(海域)の活動②(約4,500年前~3,500年前)と整合する。

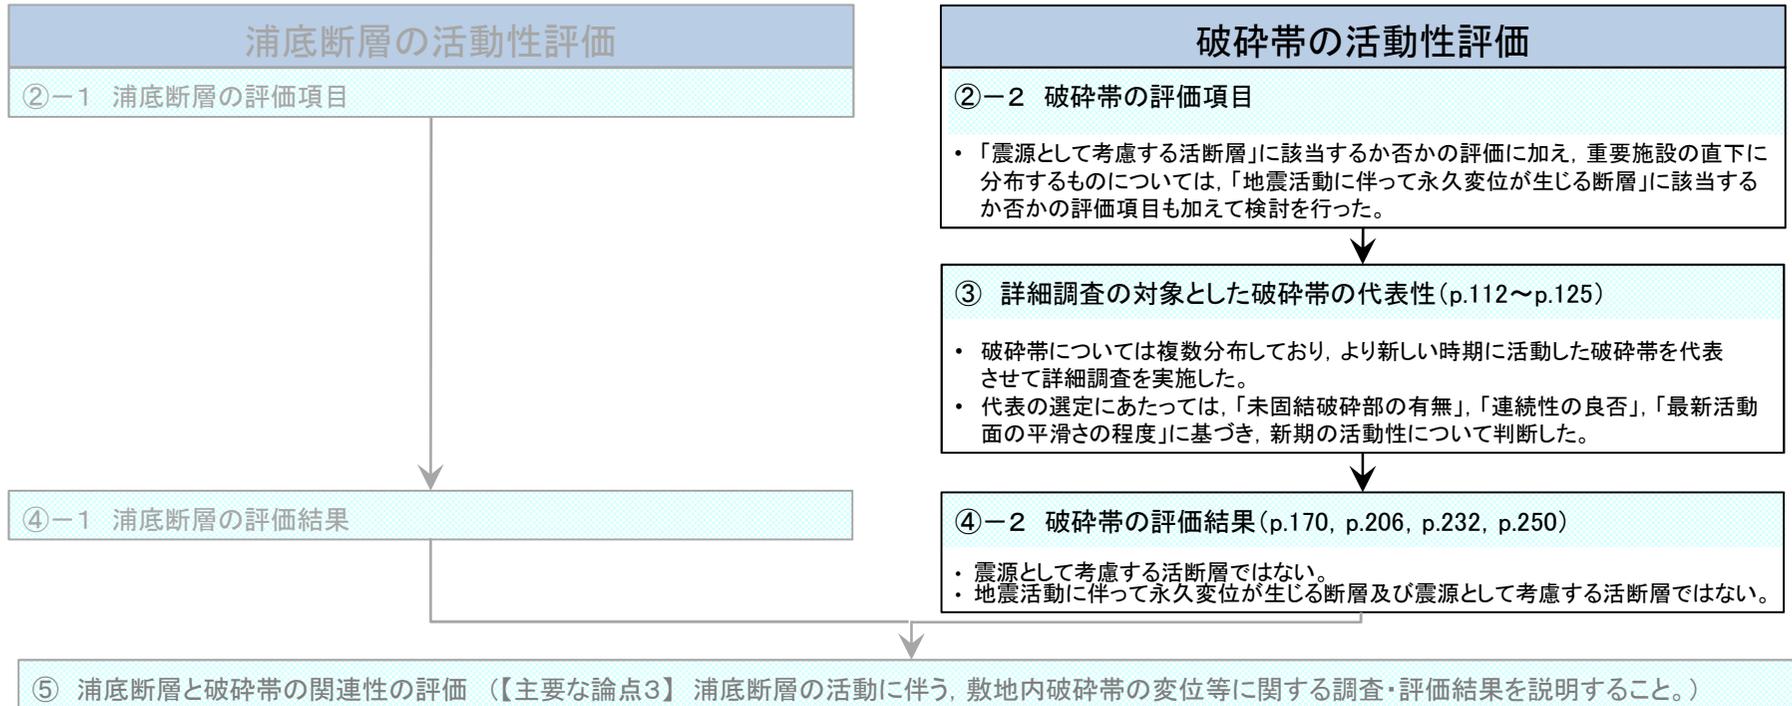
破碎帯の活動性評価の概要について下記に示す。

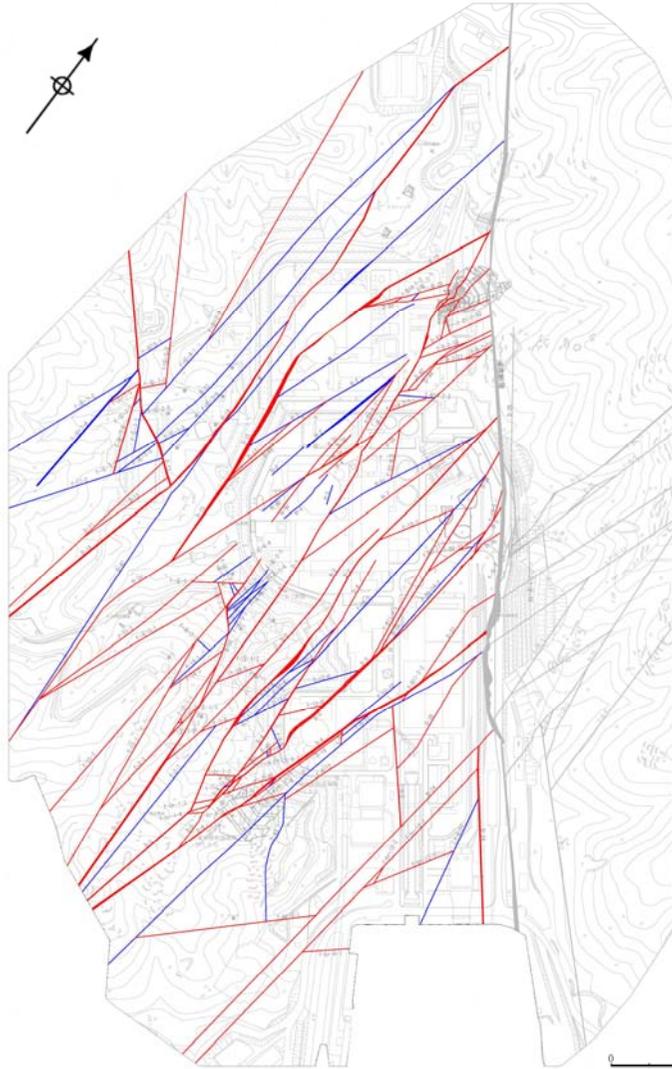
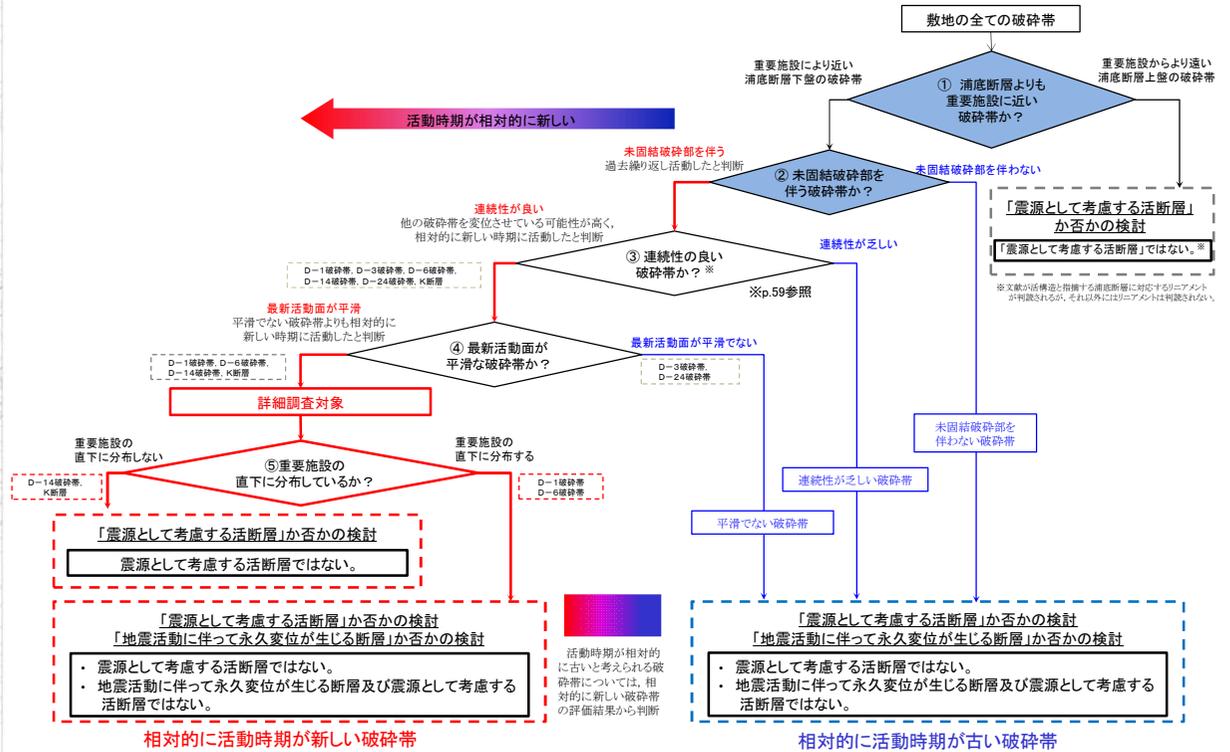
- 複数ある破砕帯のうち、過去に繰り返し活動し、活動時期が相対的に新しい破砕帯を選定し、詳細な調査を行い活動性評価を行った。
- 詳細調査の対象とする破砕帯の選定にあたっては、下記のフローに従った。
- 未固結破砕部を伴う破砕帯は109本である。

- 未固結破砕部を伴う破砕帯
- 未固結破砕部を伴わない破砕帯

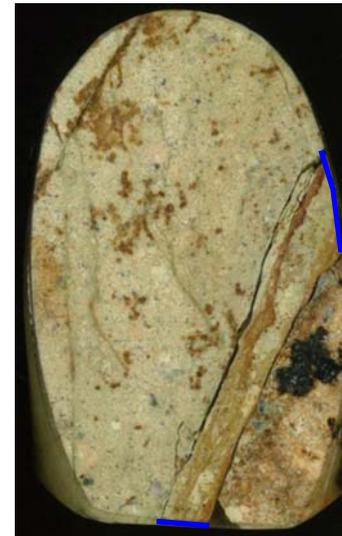
D-7 破砕帯
(H24-B11-2_71.20m)

・カタクレーサイト
固結した砂状破砕部。せん断構造が認められる。

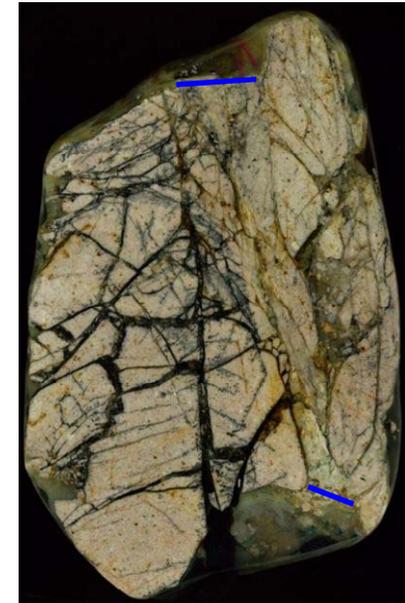
H-3c 破砕帯
(2号道路剥ぎ取り部)

・カタクレーサイト
固結した砂状破砕部。せん断構造が認められる。

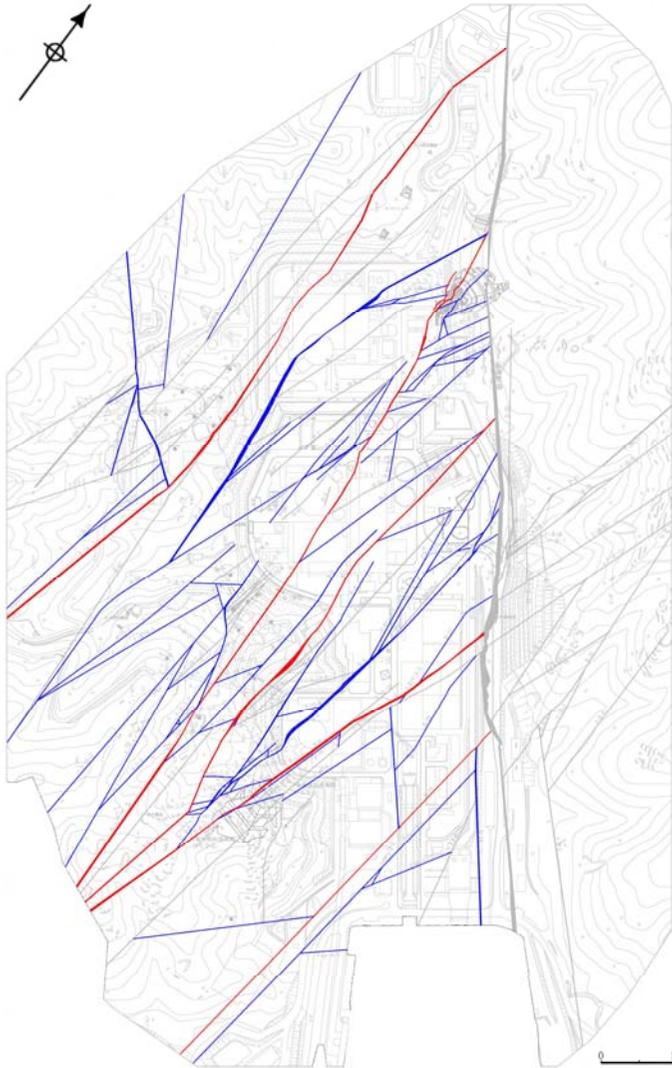
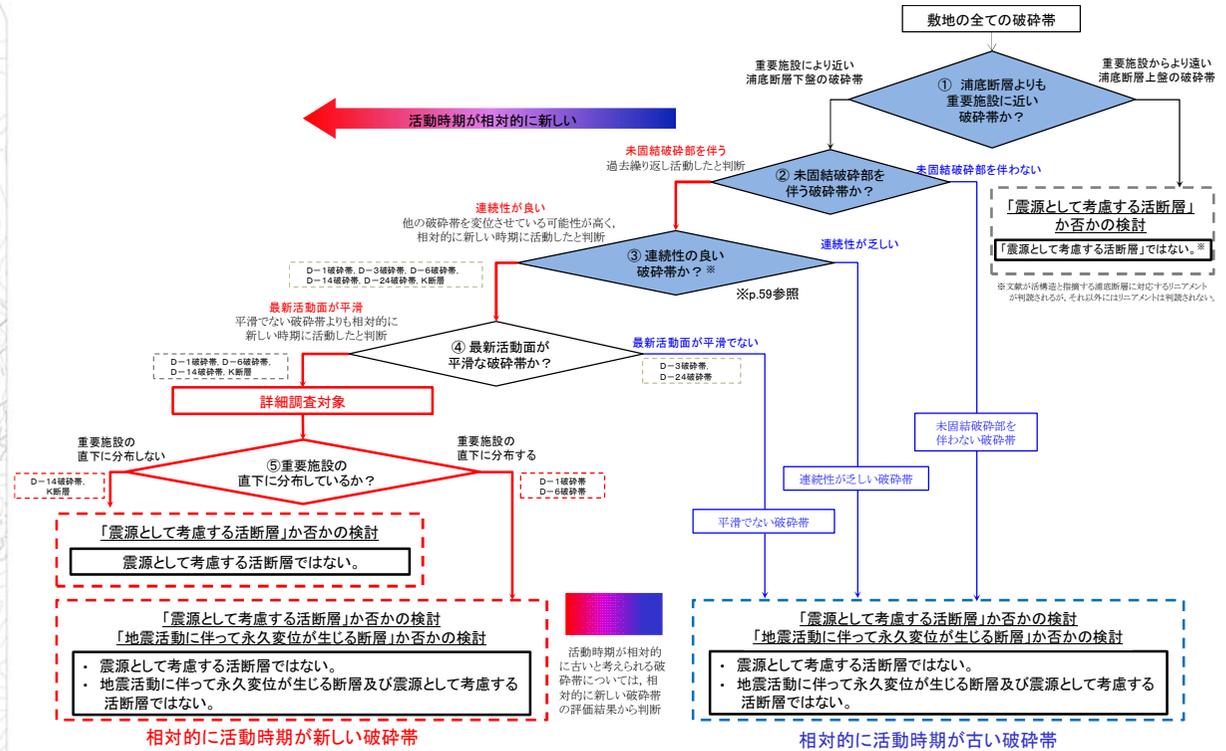
- 未固結破砕部を伴う破砕帯のうち、活動時期が相対的に新しい破砕帯は6本である。
- ここでいう活動時期が相対的に新しい破砕帯とは、連続性の良い破砕帯のことを指している。
- なお、破砕帯の連続性については、破砕部の走向・傾斜の類似性、未固結破砕部の有無、最新活動面の平滑さの類似性、最新活動面の変位センスの類似性に基づき評価している。

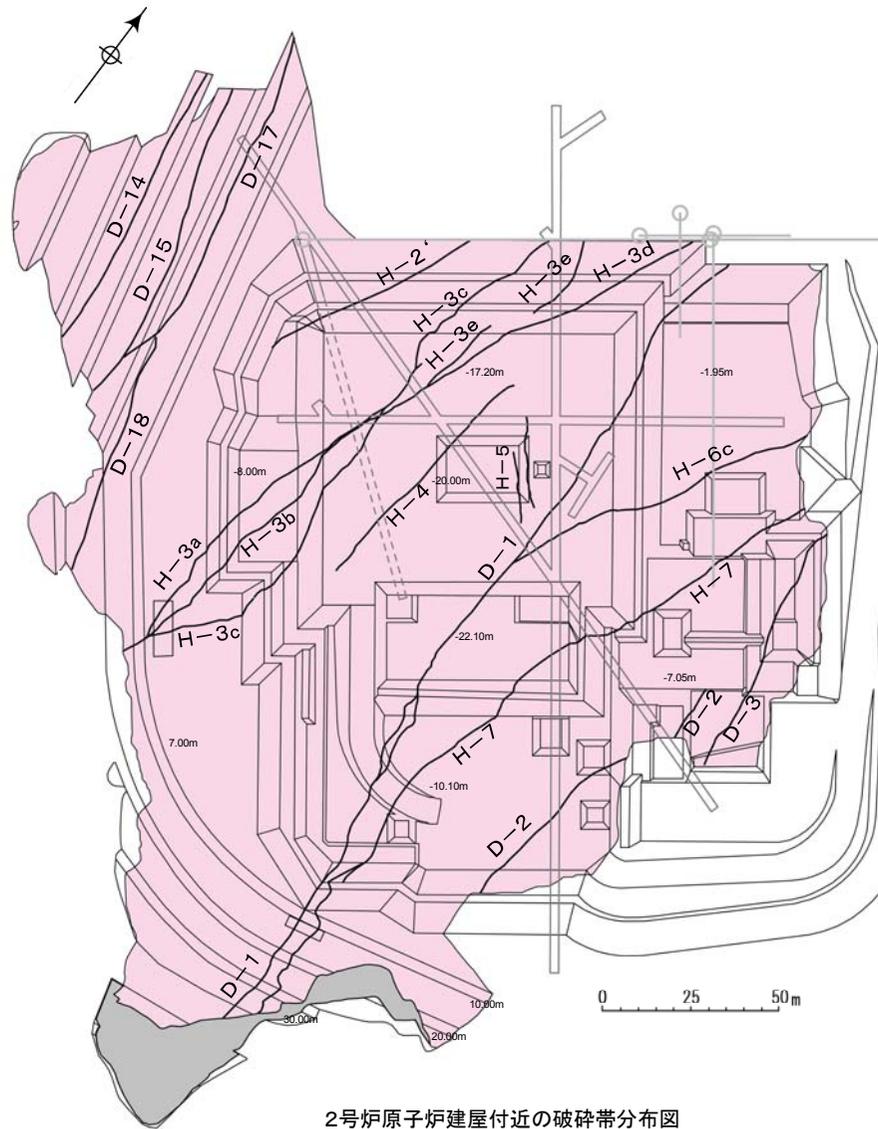
2号炉原子炉建屋付近の破砕帯分布図

- 2号炉原子炉建屋設置位置付近においては、試掘坑調査及び基礎掘削面調査の結果に基づき、破砕帯の分布を直接確認した。
- N-S走向の破砕帯の連続性が良くNNE-SSW走向の破砕帯を横断して直線状に連続している。

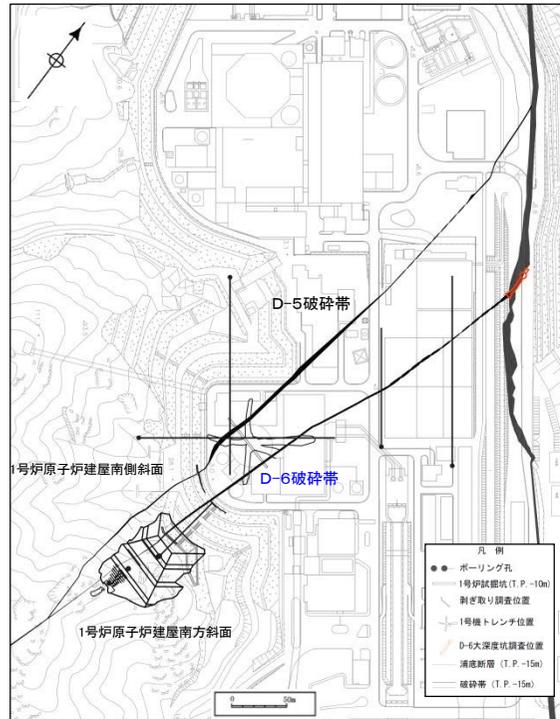
D-6破砕帯調査位置図

1号炉原子炉建屋南方斜面における剥ぎ取り調査の結果、D-6破砕帯がD-5破砕帯を横断して直線状に連続している。

※浦底断層及び破砕帯はT.P.-15mの分布

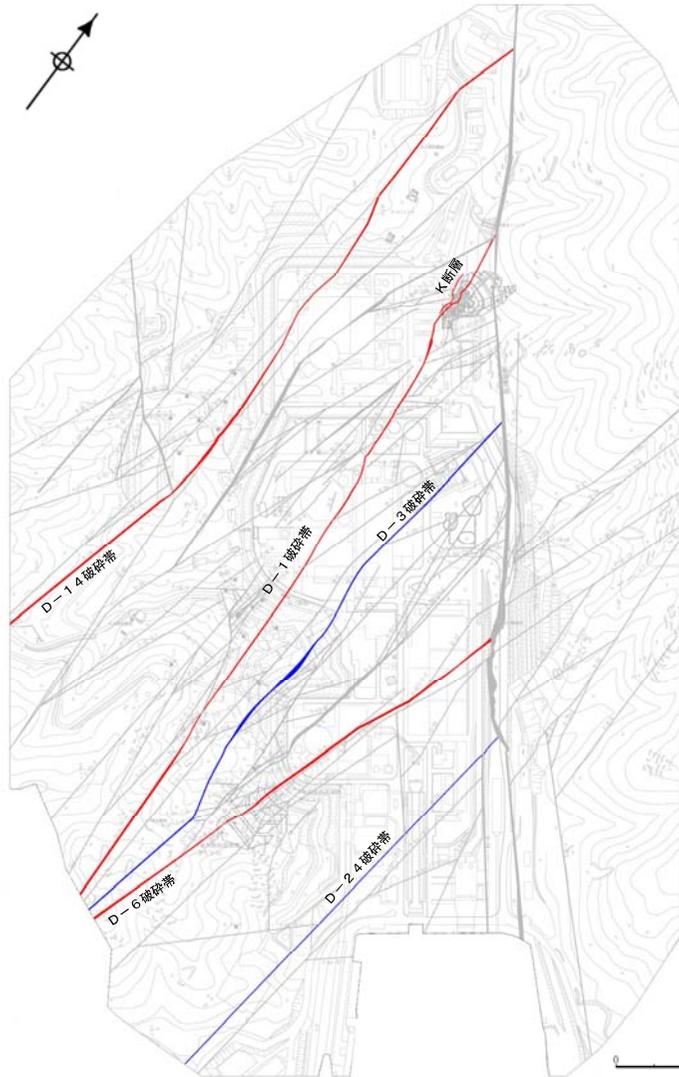
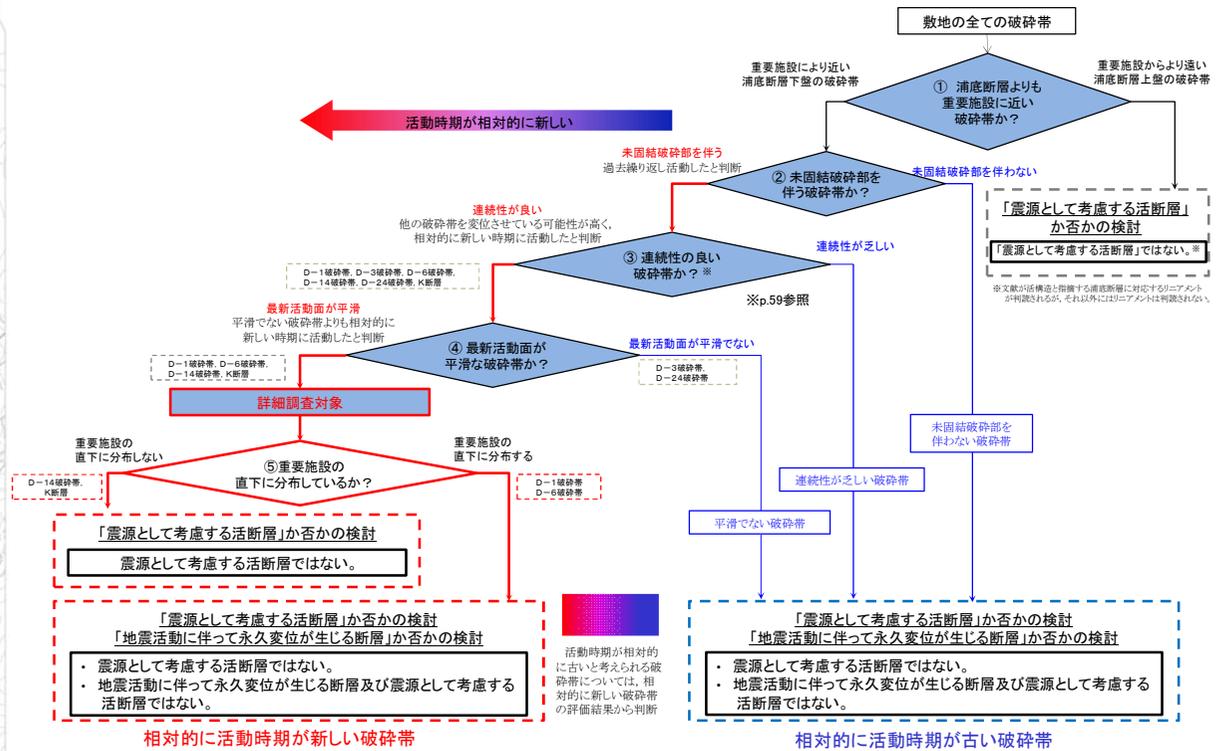
- 未固結破砕部を伴い活動時期が相対的に新しい破砕帯のうち、せん断構造・変形構造を伴い最新活動面が平滑な破砕帯は4本である。
- 最新活動面は活動後の時間経過に応じて断層面に作用する応力等によって変形していくものと考えられることから、ここではより平滑な最新活動面を有する破砕帯をより新しい時期に活動したものと判断した。
- 最新活動面が平滑な上記の破砕帯について、詳細な調査を行い活動性評価を行った。

— 最新活動面が平滑な破砕帯
— 最新活動面が平滑でない破砕帯

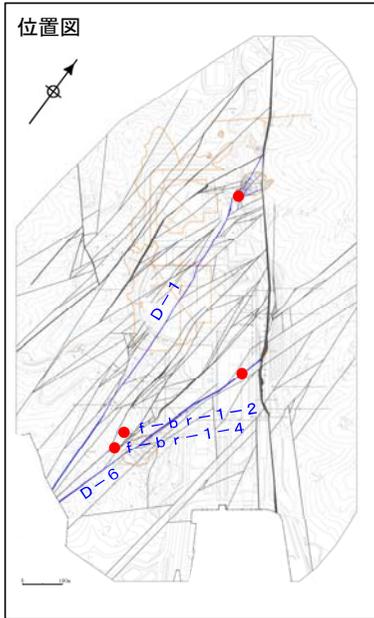
- ボーリング調査等による破砕部の観察結果から、最新活動面が平滑な破砕帯と最新活動面が非平滑な破砕帯を下記に示す。
- なお、最新活動面が直線的に見えるものを平滑、湾曲して見えるものを非平滑とした。

平滑	<p>D-1 破砕帯 (H24-A-11_29.15m)</p> <p>【断層ガウジ】 ・軟質で複合面構造の発達したせん断構造を示す縞状の粘土 ・最新活動面は直線的である。</p>	<p>D-6 破砕帯 (H24-B8-22_176.68m)</p> <p>【断層ガウジ】 ・軟質で引きずり構造や複合面構造のせん断構造・変形構造を示す縞状の粘土 ・最新活動面は直線的である。</p>
	非平滑	<p>f-br-1-4破砕帯 (H27-Br-1_86.20m)</p> <p>【断層ガウジ】 ・軟質で複合面構造が発達したせん断構造を示す粘土 ・最新活動面は湾曲している。</p>
