5.2.2 破碎帶

(1) D-1 破碎帶

5.2.2.2 (1) D-1 破碎帯
D-1 破碎帯の連続性評価の概要

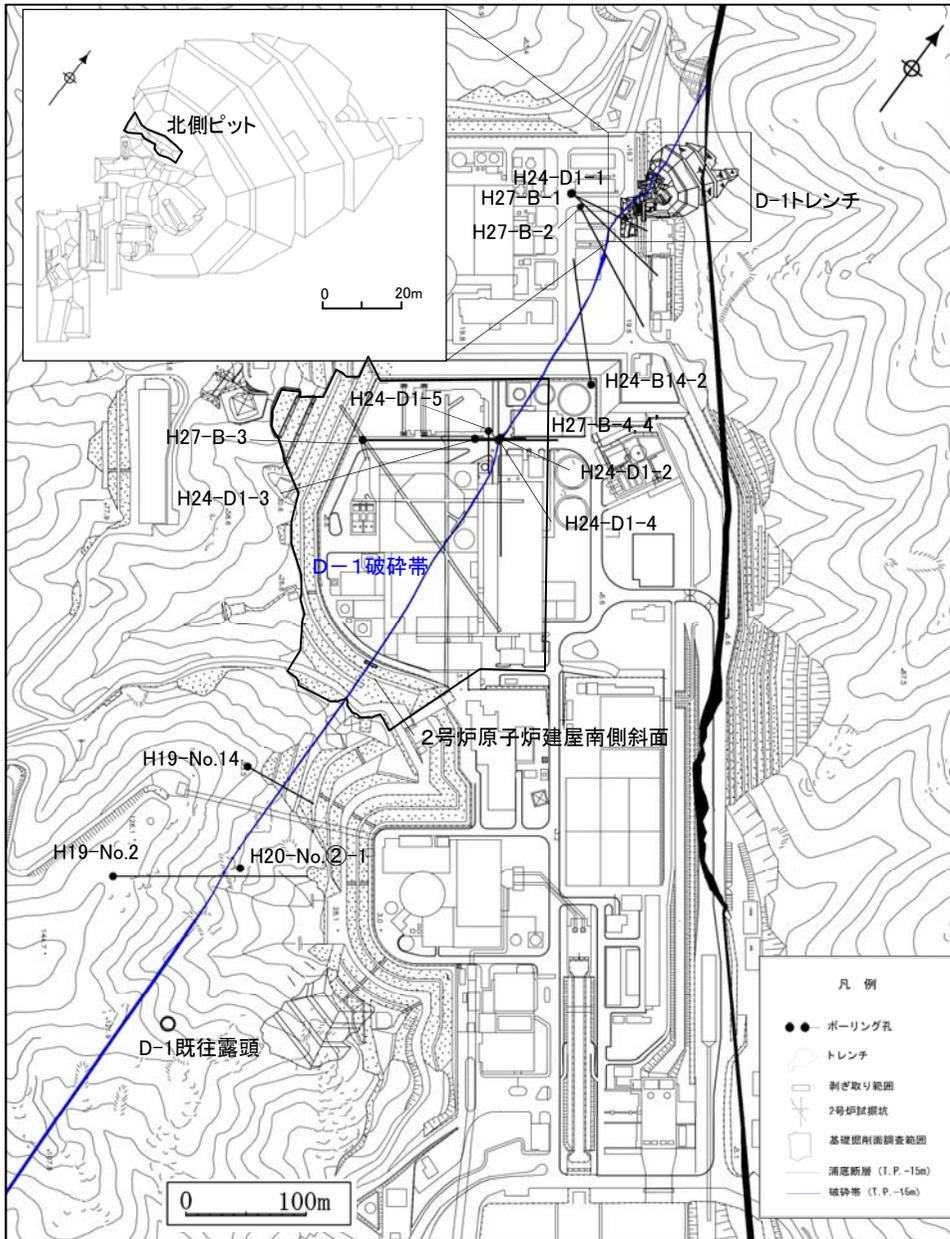
D-1 破碎帯調査位置図

- D-1 破碎帯は、2号炉建設時に実施した試掘坑調査及び基礎掘削面調査において確認された破碎帯であり、2号炉原子炉建屋南側斜面に連続していることが確認された。
- 活動性評価に先立ち実施した連続性評価については、走向・傾斜、断層ガウジの有無、せん断構造・変形構造の有無、最新活動面の変位センス等に着目した。
- 2号炉原子炉建屋南側斜面では、D-1 破碎帯は概ねN-S方向、高角度西傾斜であり、断層ガウジにはせん断構造・変形構造が認められ、最新活動面の変位センスは正断層成分が卓越する特徴を有している。
- 2号炉原子炉建屋南側斜面の北方及び南方で確認されたいずれの破碎帯もD-1 破碎帯と同様、概ねN-S方向、高角度西傾斜であり、断層ガウジにはせん断構造・変形構造が認められ、最新活動面の変位センスは正断層成分が卓越する特徴を有している。

2号炉原子炉建屋付近で確認されたD-1 破碎帯は、北方及び南方に一連の構造として分布していることを確認した。

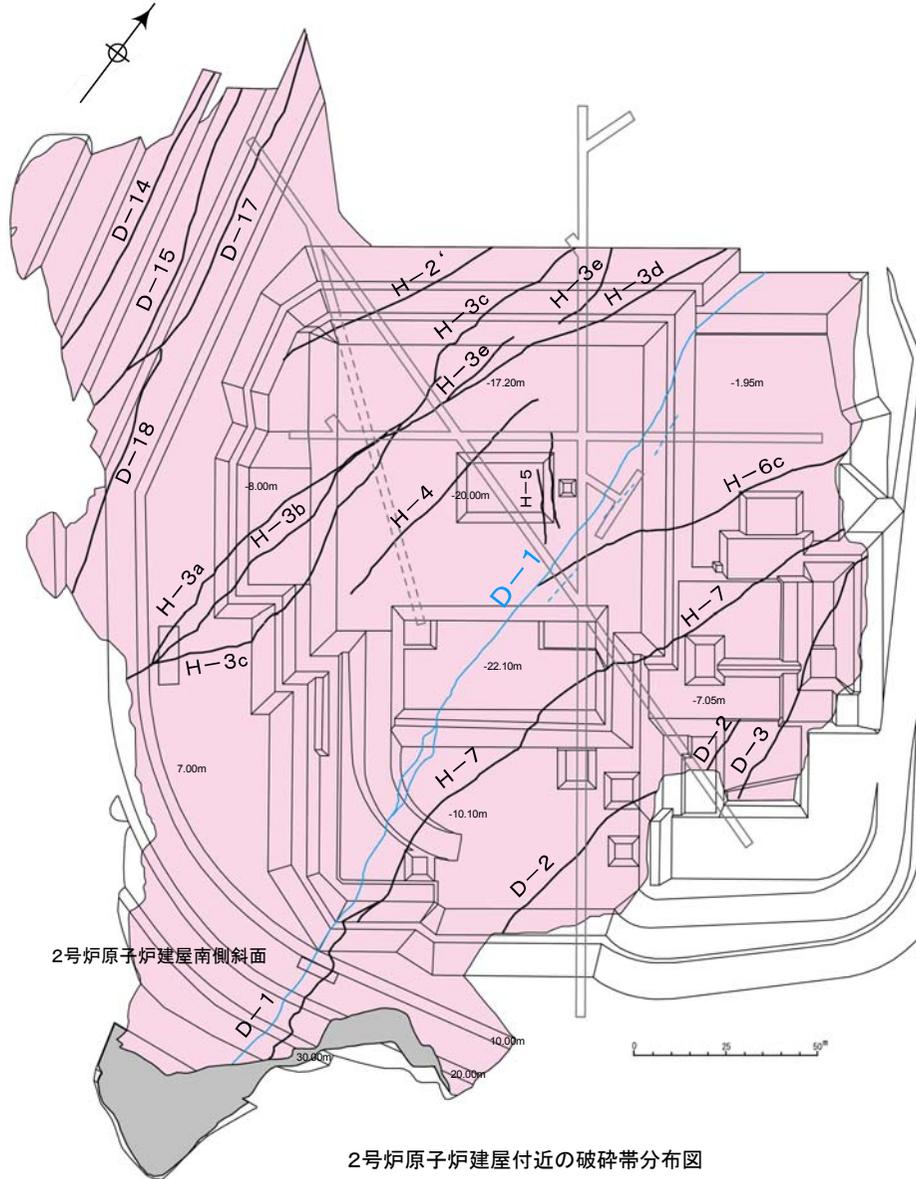
2号炉原子炉建屋付近の破碎帯分布図

D-1 破碎帯は2号炉建設時に実施した試掘坑調査及び基礎掘削面調査において確認され、2号炉原子炉建屋南側斜面に連続していることから、当該斜面の剥ぎ取り調査を実施し、D-1 破碎帯の性状を把握した。

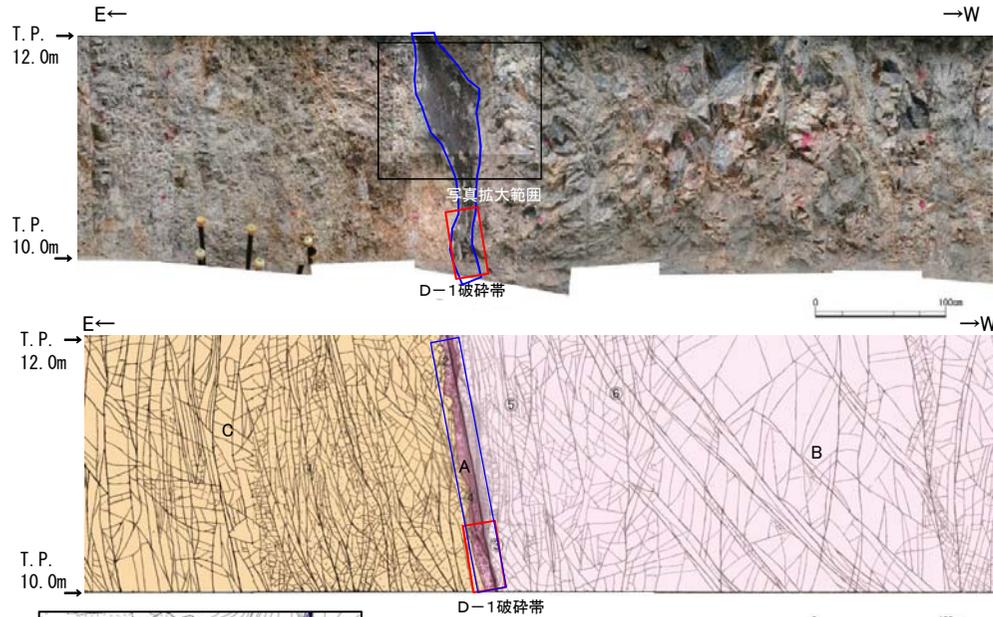
2号炉原子炉建屋南側斜面スケッチ及び写真

2号炉原子炉建屋南側斜面での剥ぎ取り調査の結果によれば、D-1 破碎帯はNNE-SSW方向、高角度西傾斜であり、断層ガウジを伴う破碎部からなる。

- A: D-1 破碎帯: 黒褐色～淡黄橙色
礫混じりシルト質砂状でやや固結している。
暗褐色を呈する幅2～3mmのガウジを含む。
- B: アプライト: 灰白色～淡黄橙色
やや軟質で変質を受けているが、西側ほど新鮮で硬質である。
- C: アプライト(変質部): 灰白色～淡黄橙色
弱風化を受けた細角礫主体であり、細かい割れ目が発達する。

- 断裂の走向傾斜
① j: N7° E73° W
② f: N16° E63° W
③ f: N22° E65° W
④ f: N20° E63° W
⑤ j: N3° E74° W
⑥ j: N48° W69° S
②～④ D-1 破碎帯
・断層ガウジ 幅0.5～3.0cm程度
断層ガウジにはせん断・変形構造が発達している。
(暗灰色粘土幅0.2～1.0cm,
礫混じり粘土幅0.0～3.0cm)
・破碎部 幅5～20cm

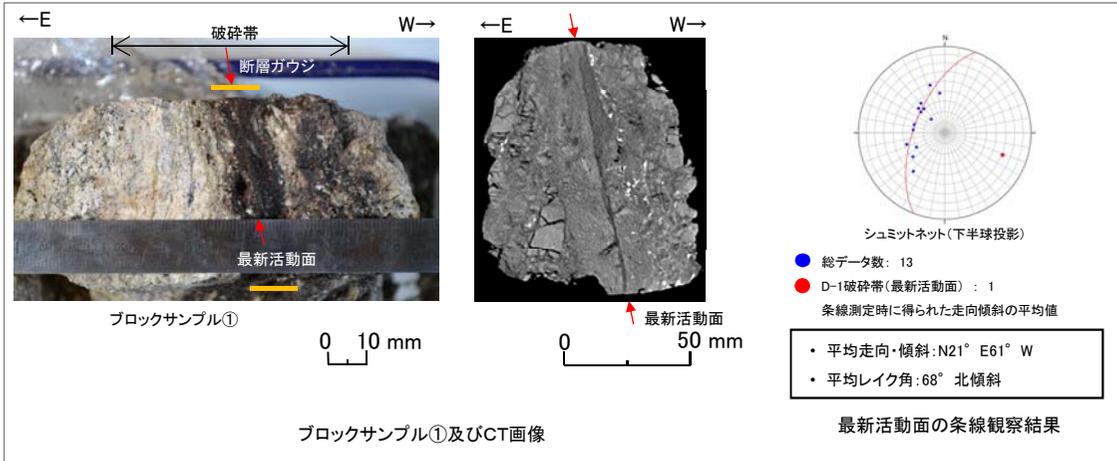
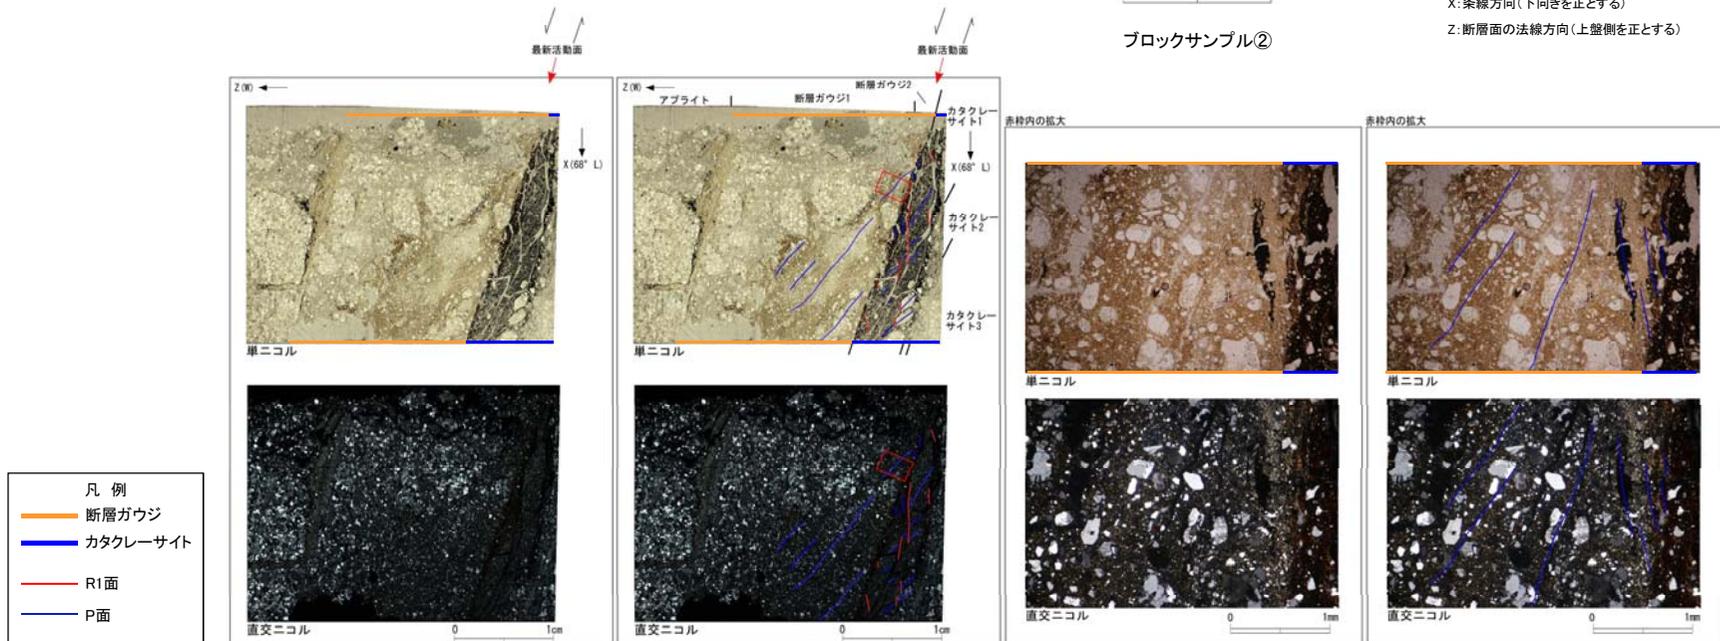
- 最新活動面を把握するため、ブロックサンプル及びCT画像による確認も実施している。
- 最新活動面について条線方向を整理した結果、縦ずれ成分が卓越する。
- 2号炉原子炉建屋南側斜面で採取した薄片試料の観察結果によれば、最新活動面の変位センスは、正断層成分が卓越する。

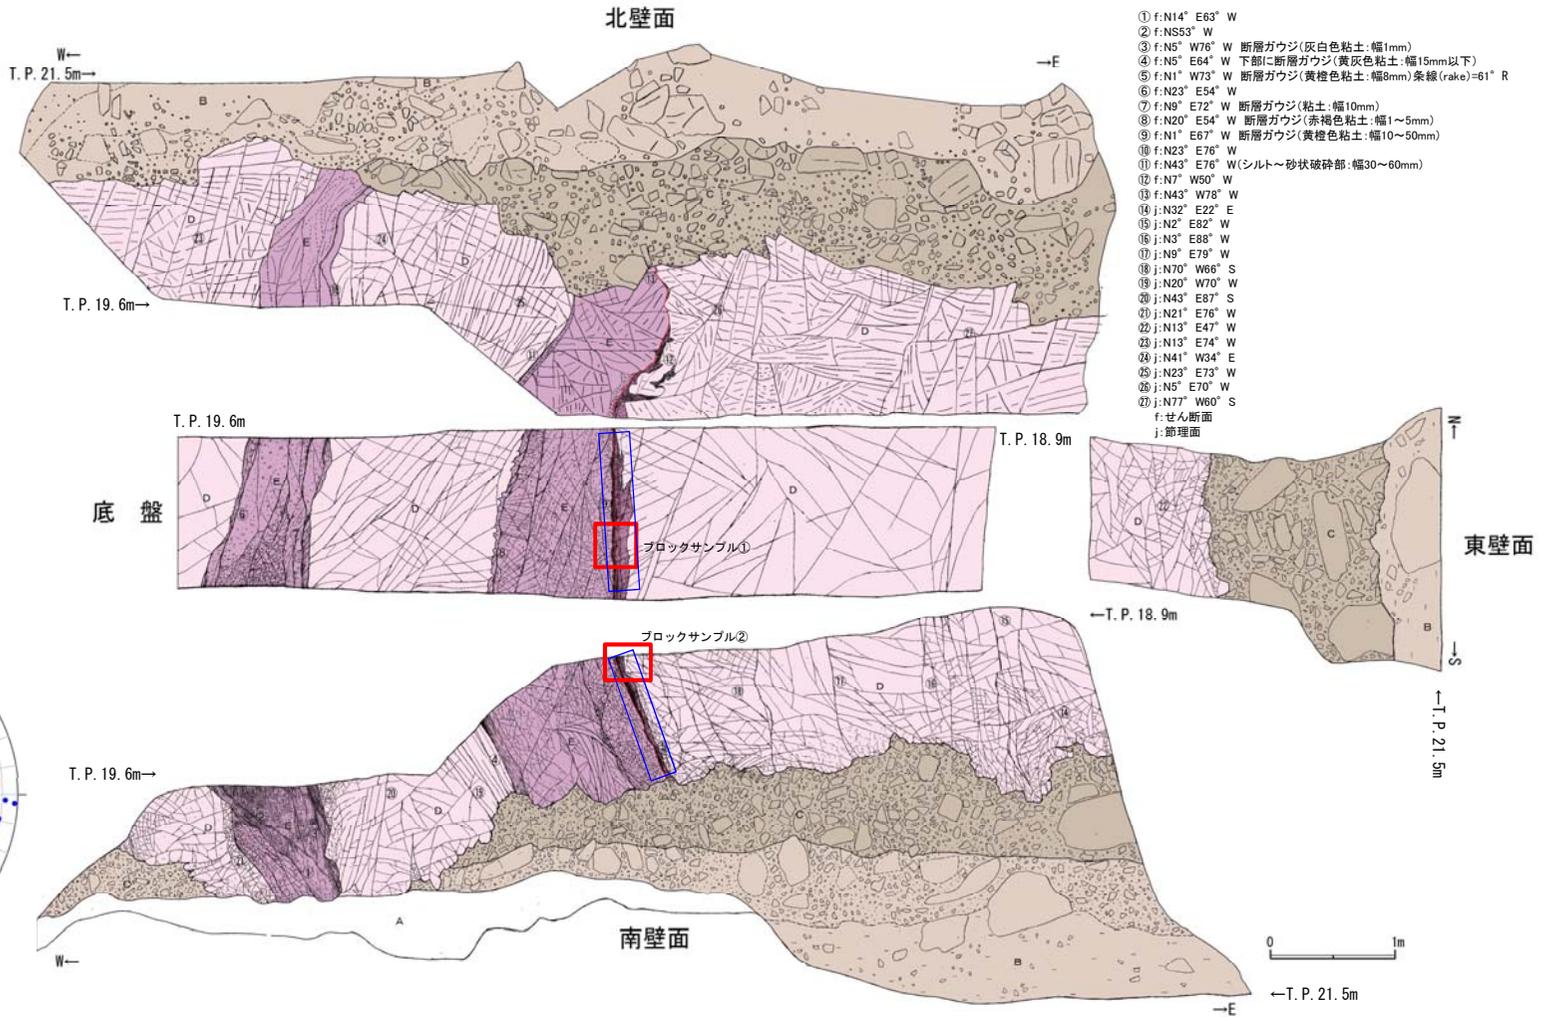
北側ピット調査位置図

D-1トレンチ北側ピットでの調査結果によれば、D-1 破碎帯はN-S方向、高角度西傾斜であり、断層ガウジを伴う破碎部からなる。

シュミットネット(下半球投影)
 ●せん断面 (D-1破碎帯) : 3
 ○せん断面 : 10
 ●節理面 : 14

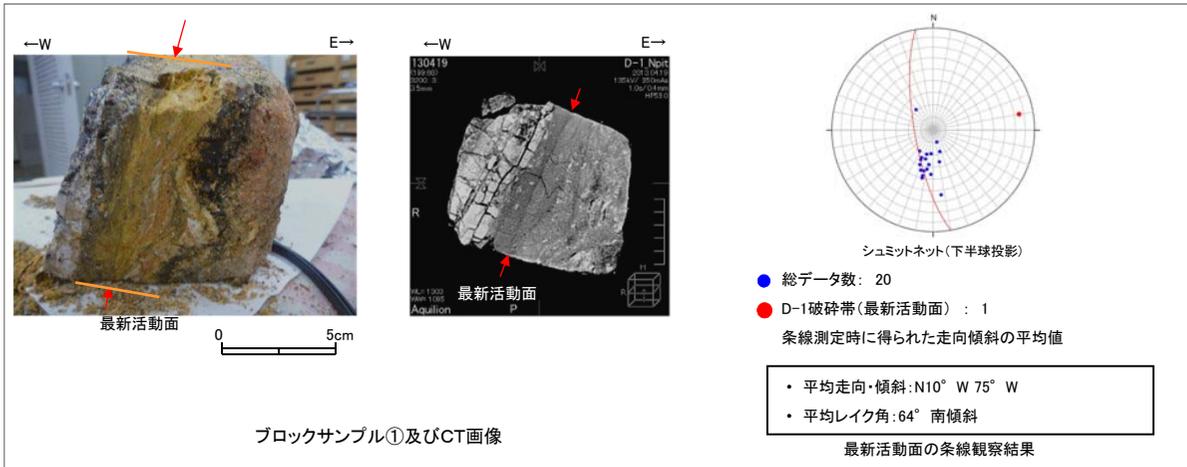
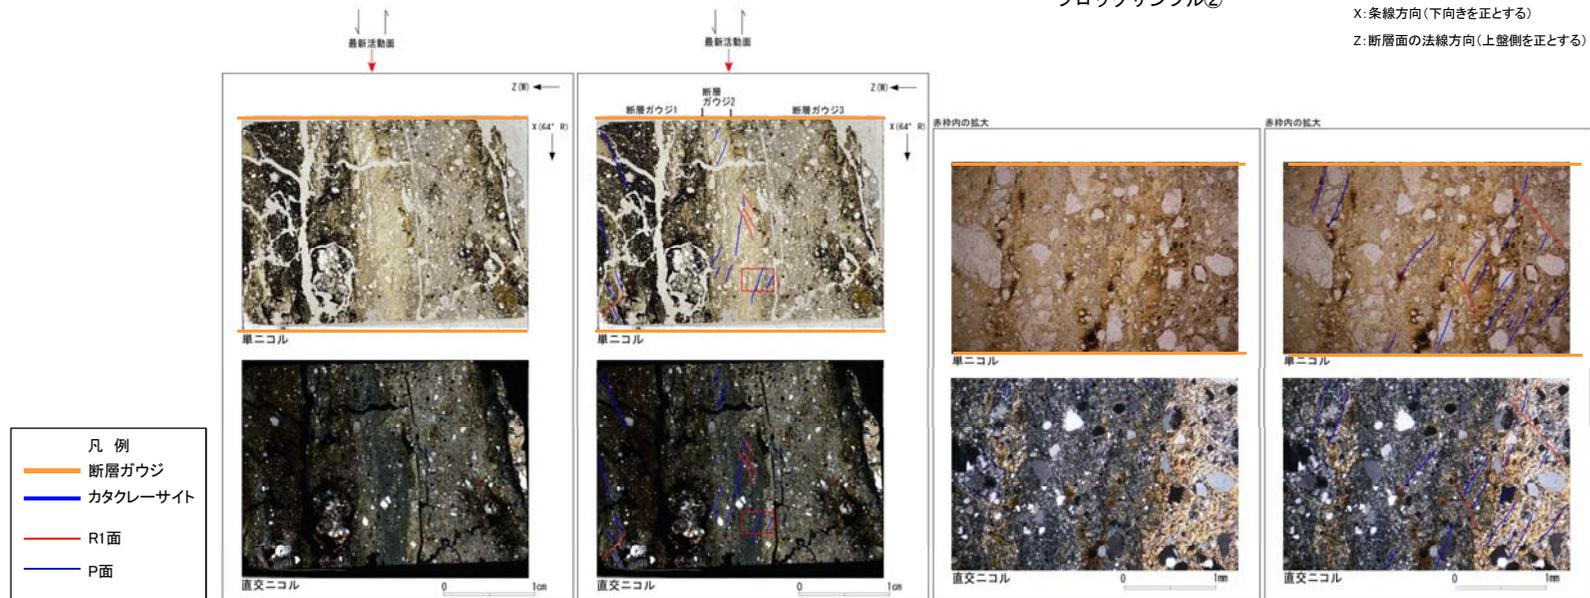
- 最新活動面を把握するため、ブロックサンプル及びCT画像による確認も実施している。
- 最新活動面について複数の条線方向を統計的に整理した結果、縦ずれ成分が卓越する。
- D-1 トレンチ北側ピットで採取した薄片試料の観察結果によれば、最新活動面の変位センスは、左ずれを伴う正断層成分が卓越する。

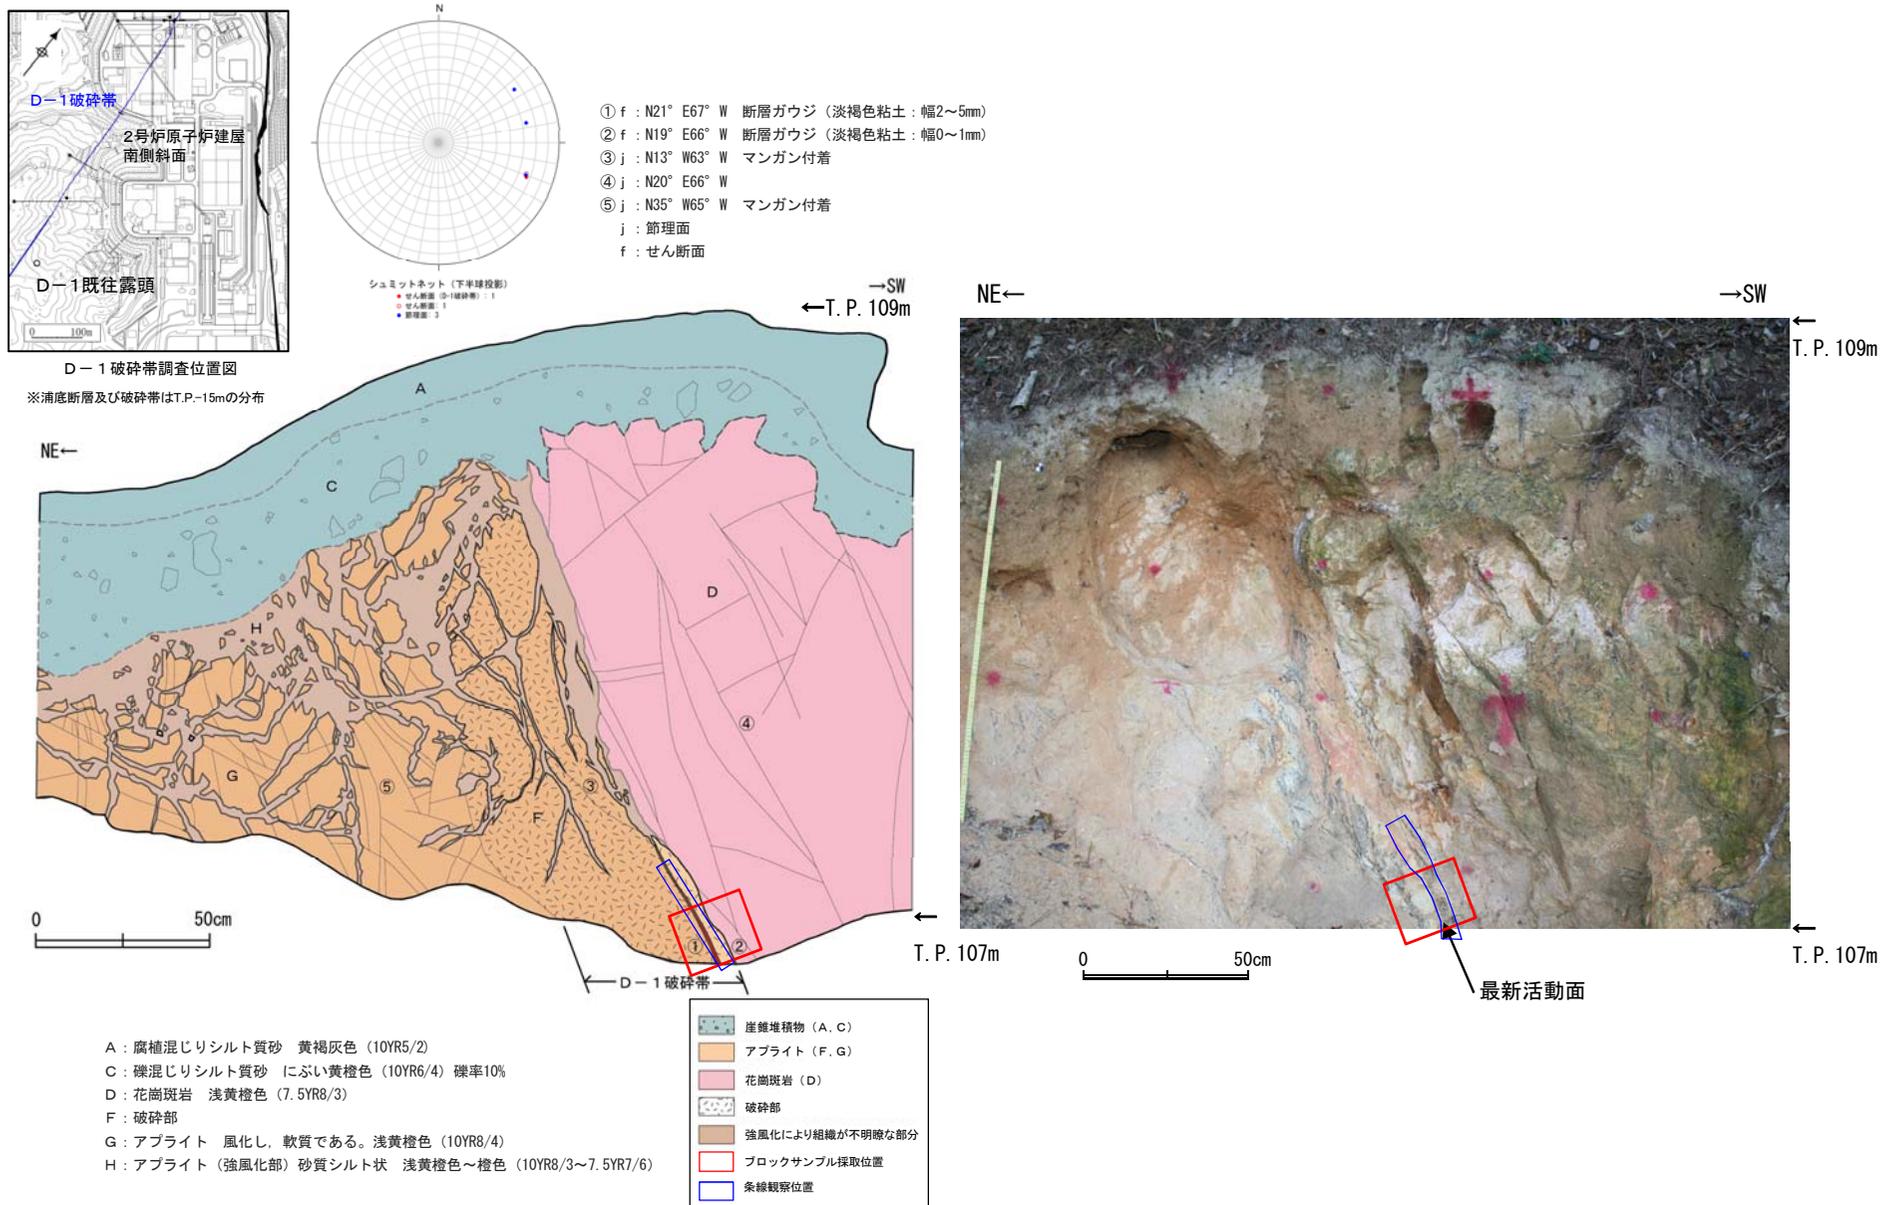
D-1 既往露頭スケッチ及び写真

D-1 既往露頭調査の結果によれば、D-1 破碎帯はNE-SW方向、高角度西傾斜であり、断層ガウジを伴う破碎部からなる。

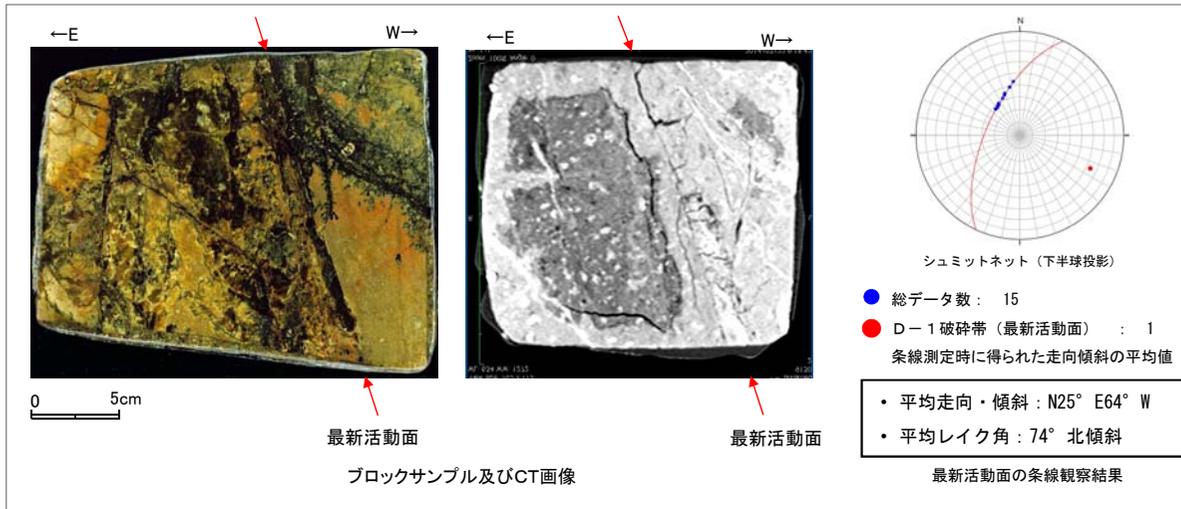
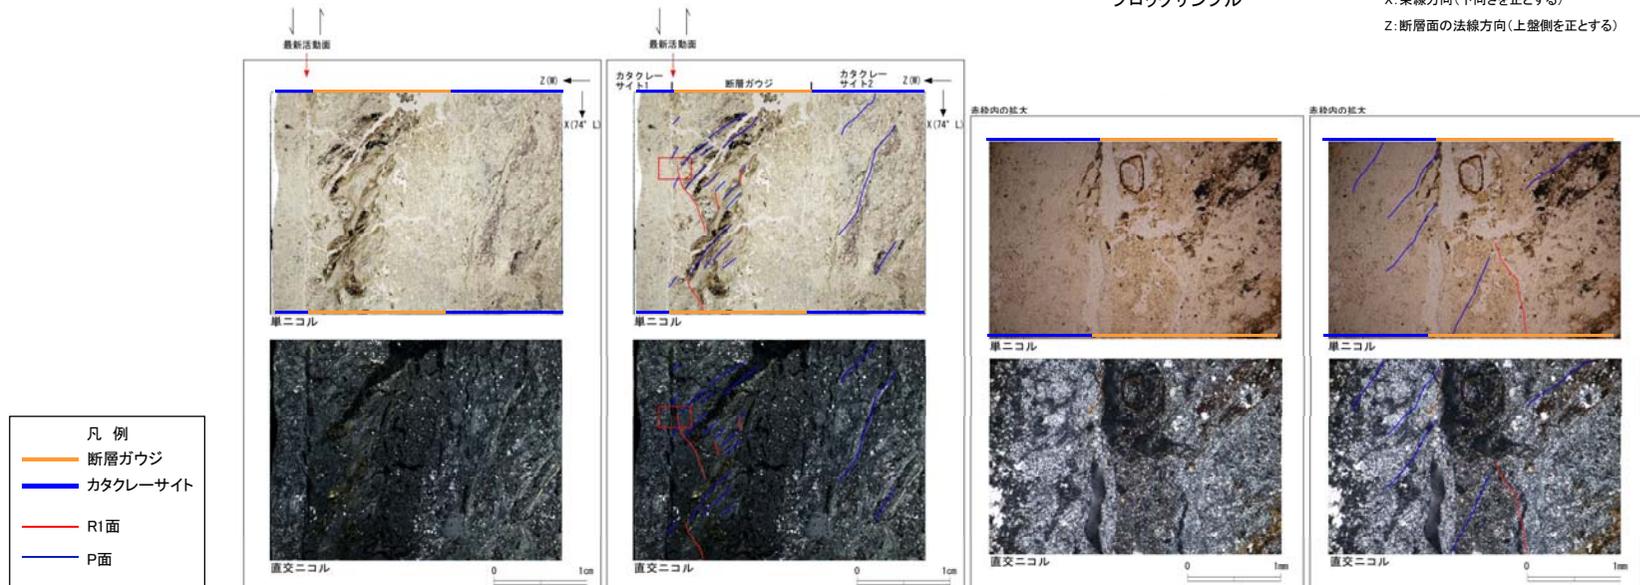
- 最新活動面を把握するため、ブロックサンプル及びCT画像による確認も実施している。
- 最新活動面について条線方向を整理した結果、縦ずれ成分が卓越する。
- D-1 既往露頭で採取した薄片試料の観察結果によれば、最新活動面の変位センスは、正断層成分が卓越する。

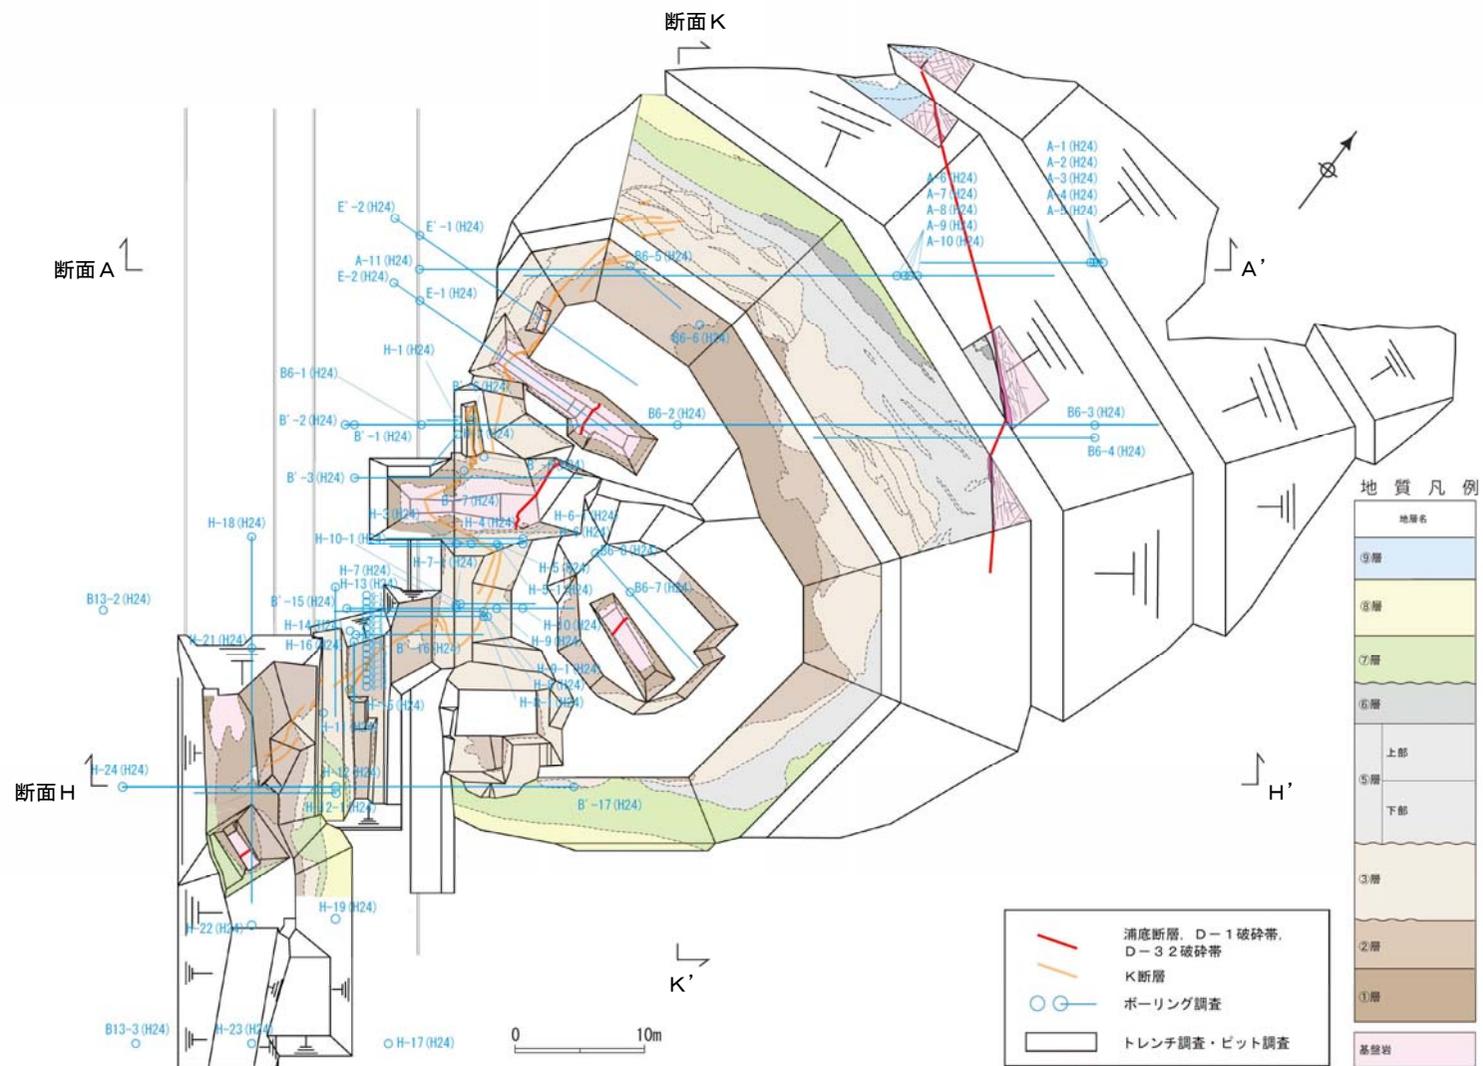
第四紀層の分布 (D-1 トレンチ平面図)

D-1 トレンチに分布する第四系の地層分布を把握するために、下記平面図に示す測線にて断面図を作成した。

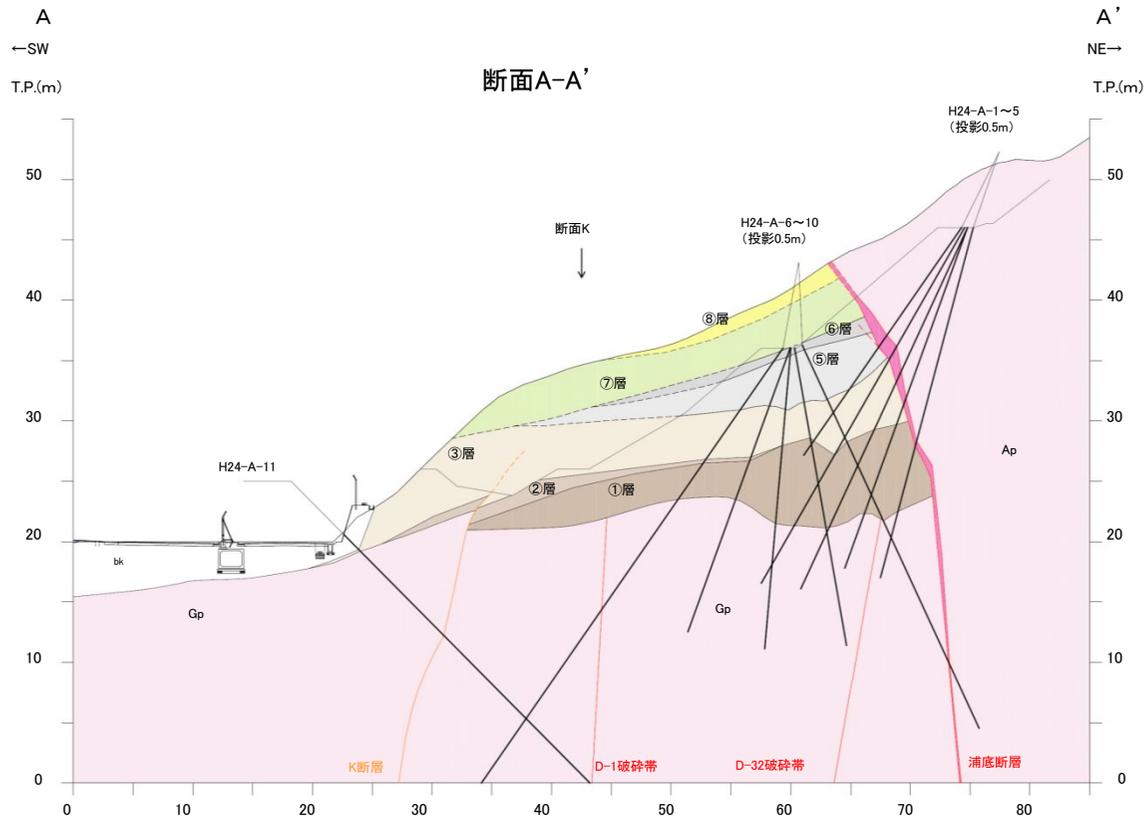
第四紀層の分布 (D-1 トレンチ横断断面A)

- ①層～③層は緩傾斜で層厚も一定に分布する。
- ⑤層, ⑥層, ⑦層及び⑧層は層厚が低地に向かって減少している。
- ⑦層及び⑧層は現在の地形と同様に低地側に斜面と平行に傾斜している。
- ⑦層は下位層を削り込んでいる。

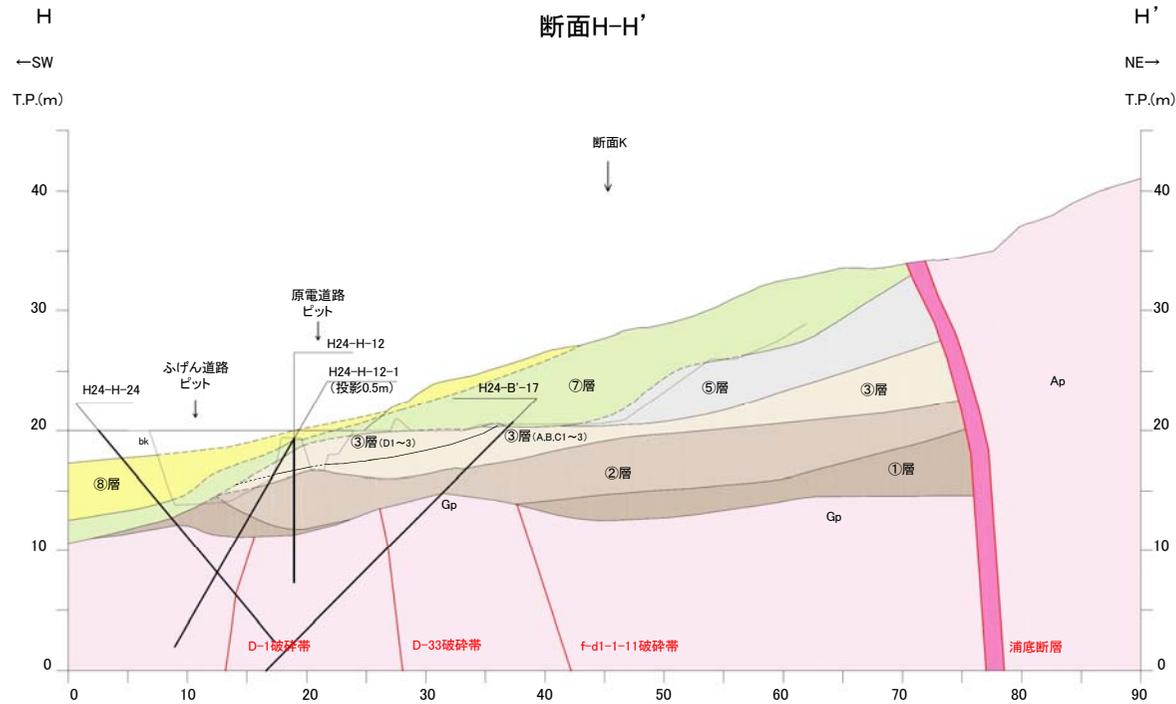
第四紀層の分布 (D-1 トレンチ横断断面H)

- ①層～③層は緩傾斜で層厚も一定に分布する。
- ⑤層及び⑦層は層厚が低地に向かって減少している。
- ⑧層は層厚が低地側で増加している。
- ⑦層は現在の地形と同様に低地側に斜面と平行に傾斜している。
- ⑦層は下位層を削り込んでいる。

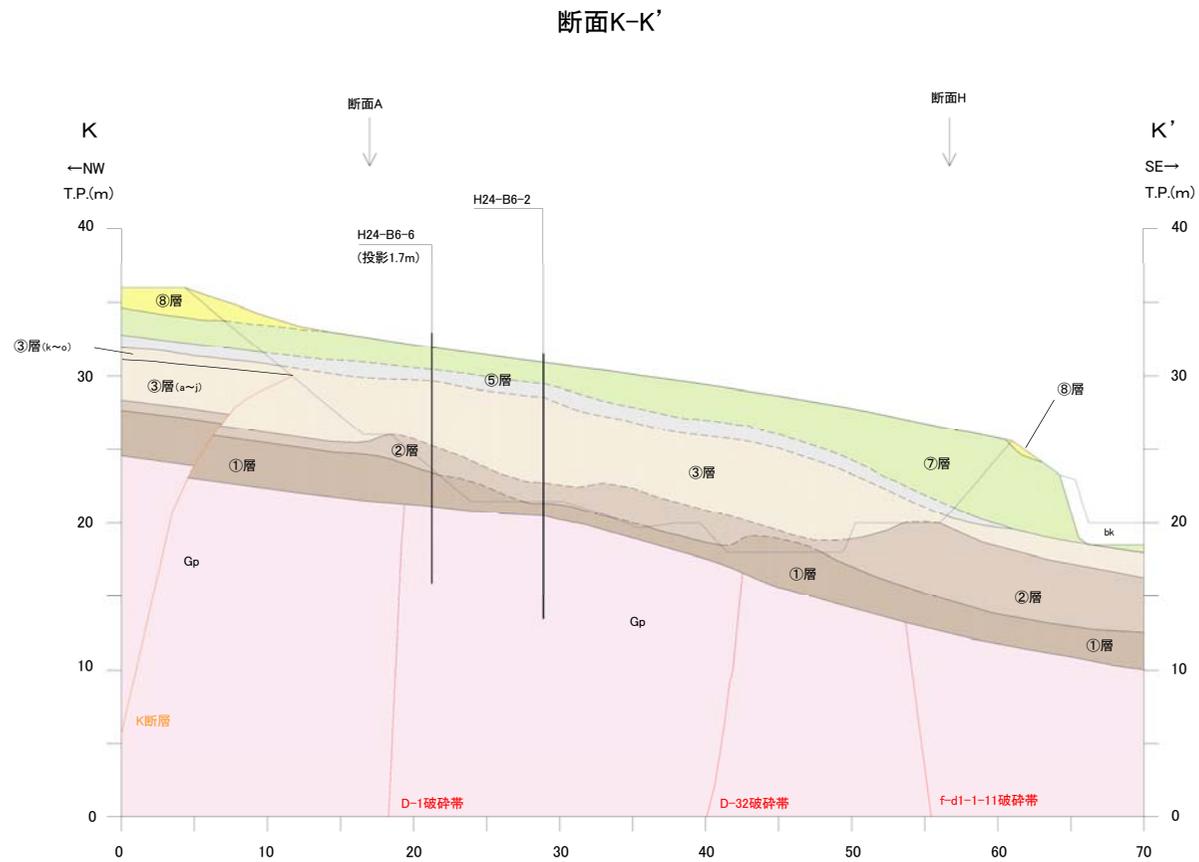
第四紀層の分布 (D-1 トレンチ縦断断面 K)

①～⑧層は下流側に向かって基盤上限面形状と同程度の傾斜で層厚変化がなくほぼ平行に緩傾斜で堆積している。

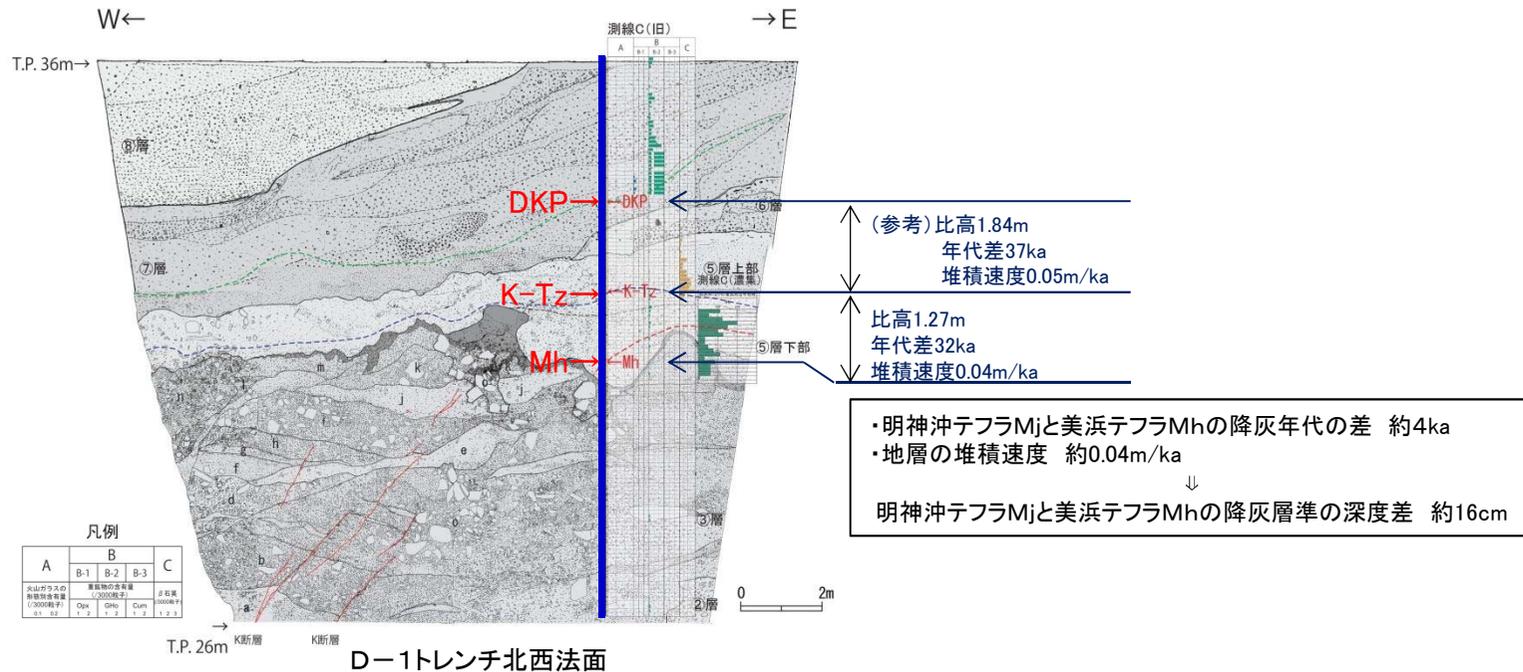
D-1 トレンチにおいて、同一のテフラ分析試料 (深度方向に10cm) から明神沖テフラMj及び美浜テフラMhが混在して認められる場合があるが、以下に示すとおり地層の再堆積によるものではないと判断される。

- ・美浜テフラMhについては、D-1 トレンチにおいて降灰層準が認められている (p.147~p.151, p.154参照)。
- ・一方、明神沖テフラMjについては、D-1 トレンチにおいて降灰層準は認められていないが、明神沖テフラMj及び美浜テフラMhの降灰年代はそれぞれ約12.3万年前及び約12.7万年前 (p.29参照) であり、その差は約4kaであるのに対し、D-1 トレンチの地層の堆積速度は約0.04m/ka (Mh及びK-Tzの降灰層準に基づき算出) であることから、両テフラは深度差十数cmで近接して降灰したものと考えられる。
- ・これらのことから、D-1 トレンチにおいて、明神沖テフラMj及び美浜テフラMhが同一のテフラ分析試料に混在している場合があるのは、上位のテフラである明神沖テフラMjが近接する下位の美浜テフラMhの降灰層準へ拡散したことによるものと判断される。

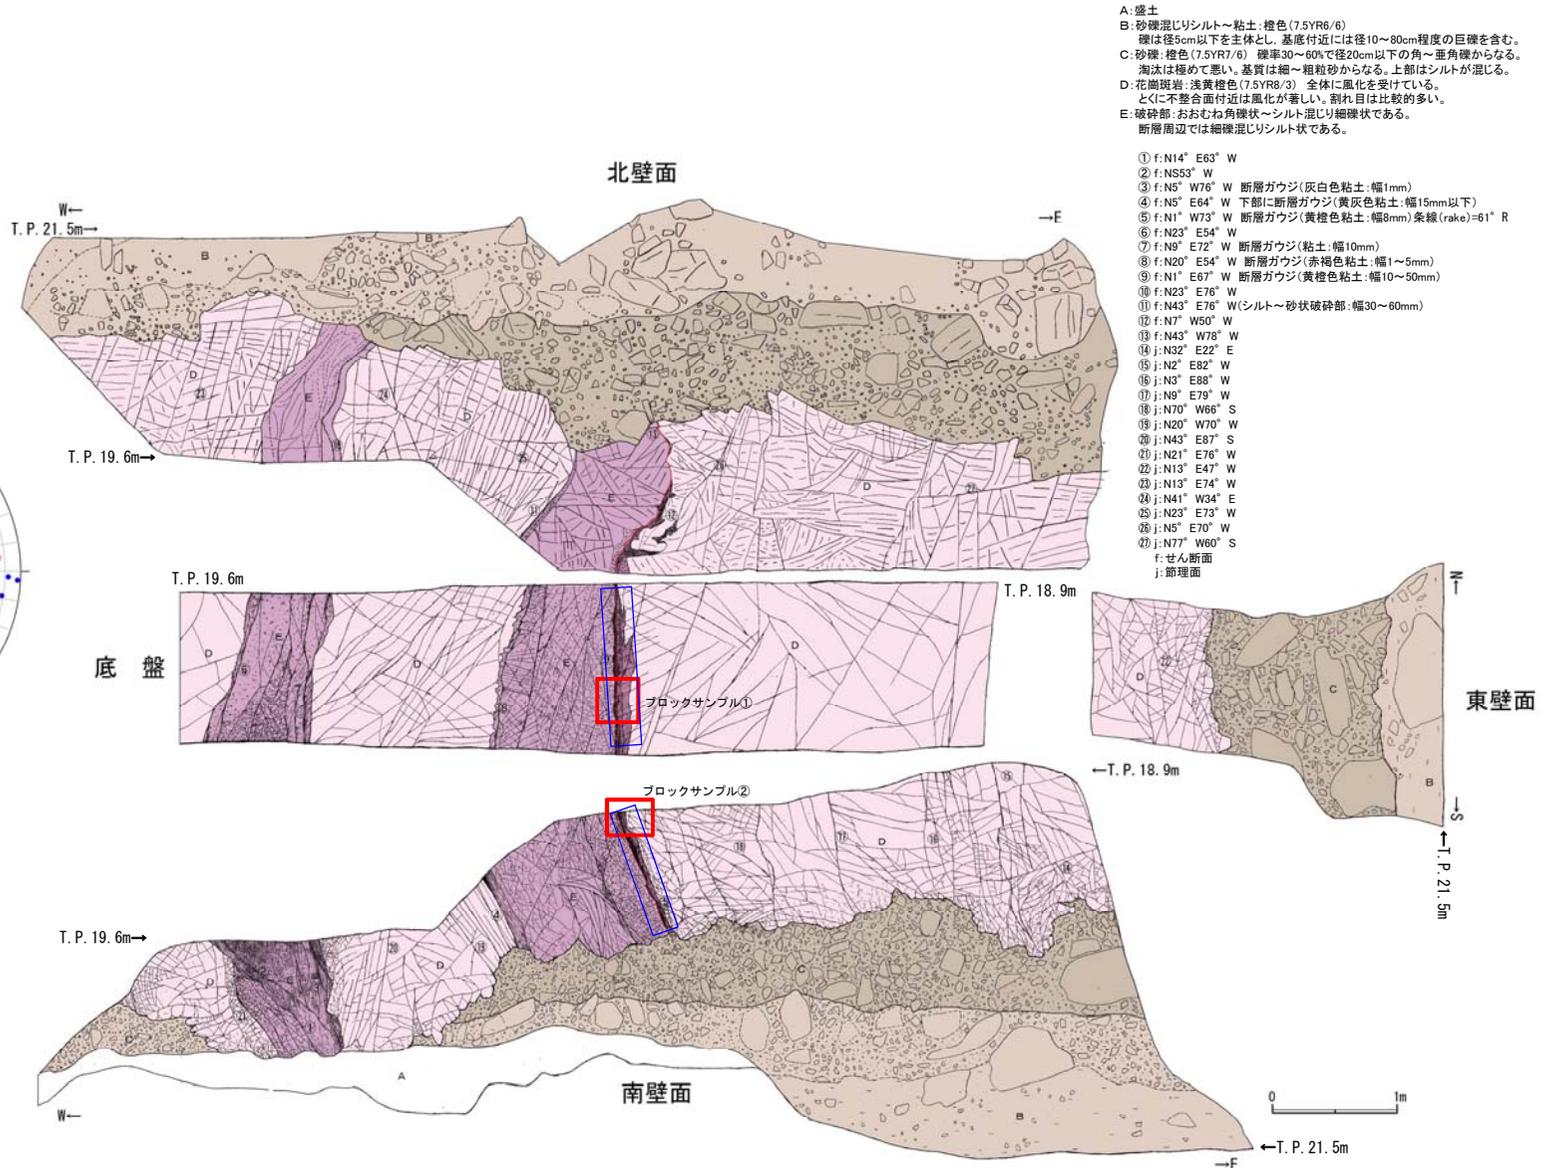
- D-1 トレンチ北側ピットでは、D-1 破碎帯を直接覆う①層に変位・変形が認められない。
- 破碎帯は、N-S 方向、高角度西傾斜であり、断層ガウジを伴う破碎部からなる。

● せん断面 (D-1 破碎帯) : 3
 ○ せん断面 : 10
 ● 節理面 : 14

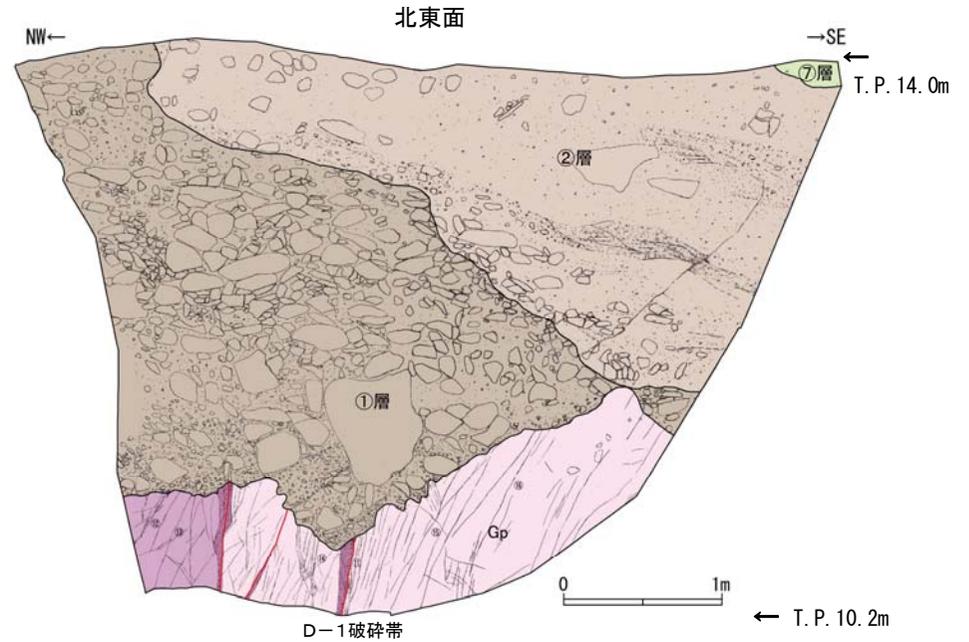
- D-1トレンチふげん道路ピット北東面では、D-1破砕帯を直接覆う①層に変位・変形が認められない。
- 破砕帯は、NNE-SSW方向、高角度西傾斜であり、断層ガウジを伴う破砕部からなる。

- ⑪ f: N9° E76° W
- ⑫ j: N11° E62° W
- ⑬ j: N9° E62° W
- ⑭ j: N37° E78° W
- ⑮ j: N15° E72° W
- ⑯ j: N53° E58° N

シュミットネット (下半球投影)
 ● せん断面 (D-1破砕帯): 2
 ○ せん断面: 2
 ● 節理面: 12

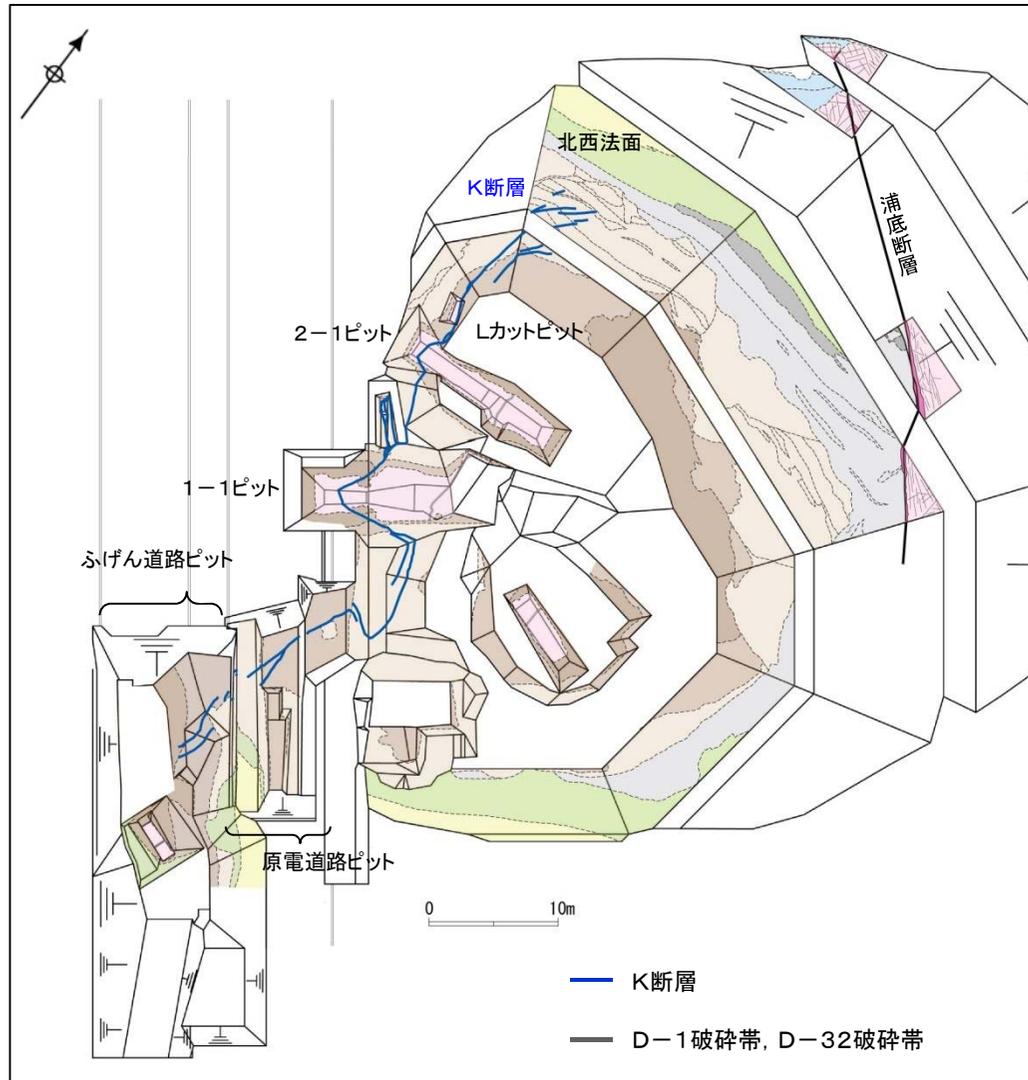
D-1トレンチ 地質平面図

- K断層は、基盤岩及び第四系に変位を与える逆断層として北西法面からふげん道路ピット中央付近に至る区間において連続して認められる。
- K断層のふげん道路ピットより南方への連続性を確認するため、ボーリング調査を実施した結果、K断層と同じ逆断層センスを持つ破碎部は認められない。

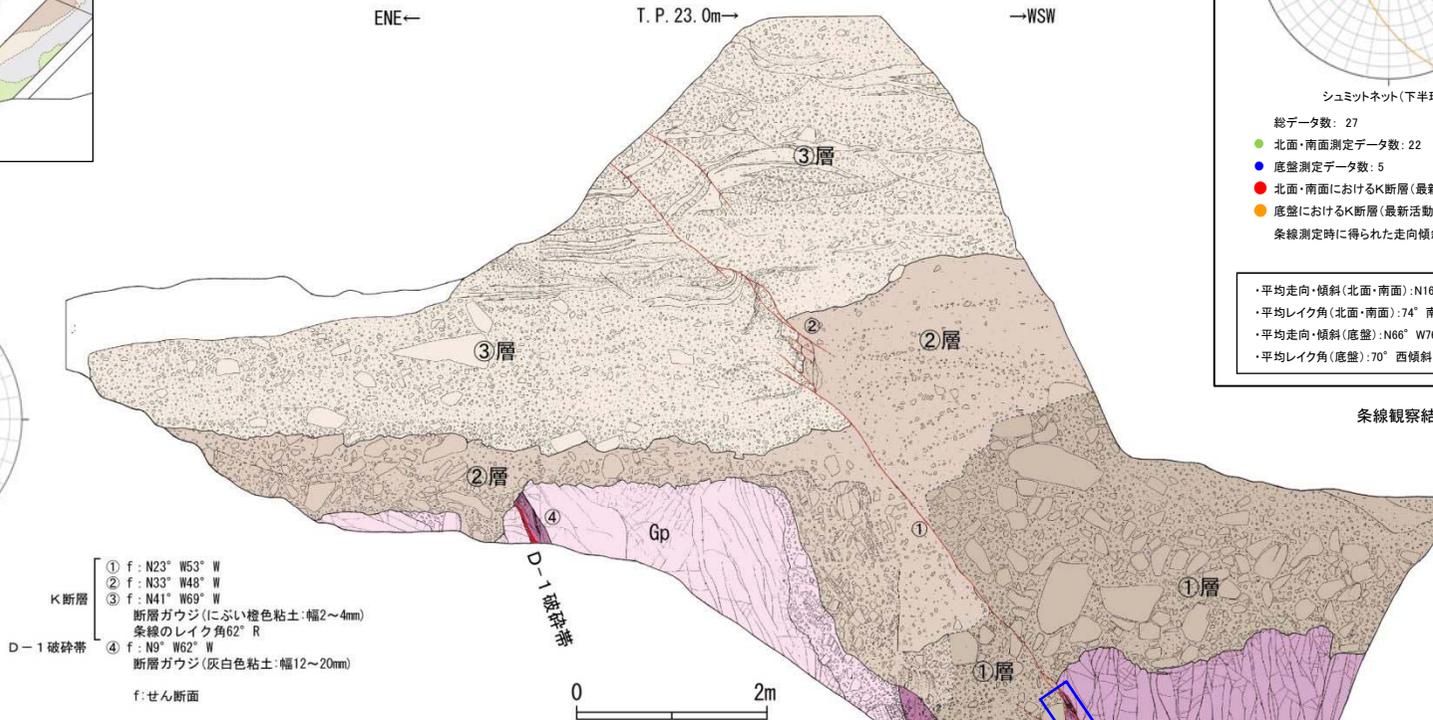
シュミットネット (下半球投影)
● せん断面 (D-1破砕帯) : 1
● せん断面 (K断層) : 3

- K断層
- ① f: N23° W53° W
 - ② f: N33° W48° W
 - ③ f: N41° W69° W
- 断層ガウジ(にふい橙色粘土:幅2~4mm)
条線のレイク角62° R
- D-1破砕帯
- ④ f: N9° W62° W
- 断層ガウジ(灰白色粘土:幅12~20mm)
f: せん断面

- ③層: 砂礫を主体とする。浅黄橙色(10YR8/3) 礫率25~50%であり、礫は径20cm以下(最大径70cm)の垂角礫を含む。基質は、中~粗粒砂からなり、淘汰は悪い。また、上部において、砂質シルト~シルトをレンズ~層状に挟在し、K断層により撓曲している。
- ②層: シルト質砂礫を主体とする。浅黄橙色(7.5YR8/3) 礫率20~30%であり、礫は径20cm以下(最大径40cm)の角~垂角礫を含む。基質は、シルト及び中~細粒砂からなる。
- ①層: 砂礫を主体とする。浅黄橙色(7.5YR8/4) 礫率20~60%であり、礫は径30cm以下(最大径80cm)の垂角礫を含む。基質は、中~極粗粒砂からなり、淘汰は悪い。非常に良く締まっている。
- Gp: 花崗斑岩: 浅黄橙色(7.5YR8/3) 全体に風化を受け、一部、角礫状を呈す。また、断層周辺部は、破砕しており、礫混じりシルト質砂状を呈する。全体的に変質を受けている。
