5.2.2 破碎帶

(1) D-1 破碎帶

5.2.2.2 (1) D-1 破碎帯
D-1 破碎帯の連続性評価の概要

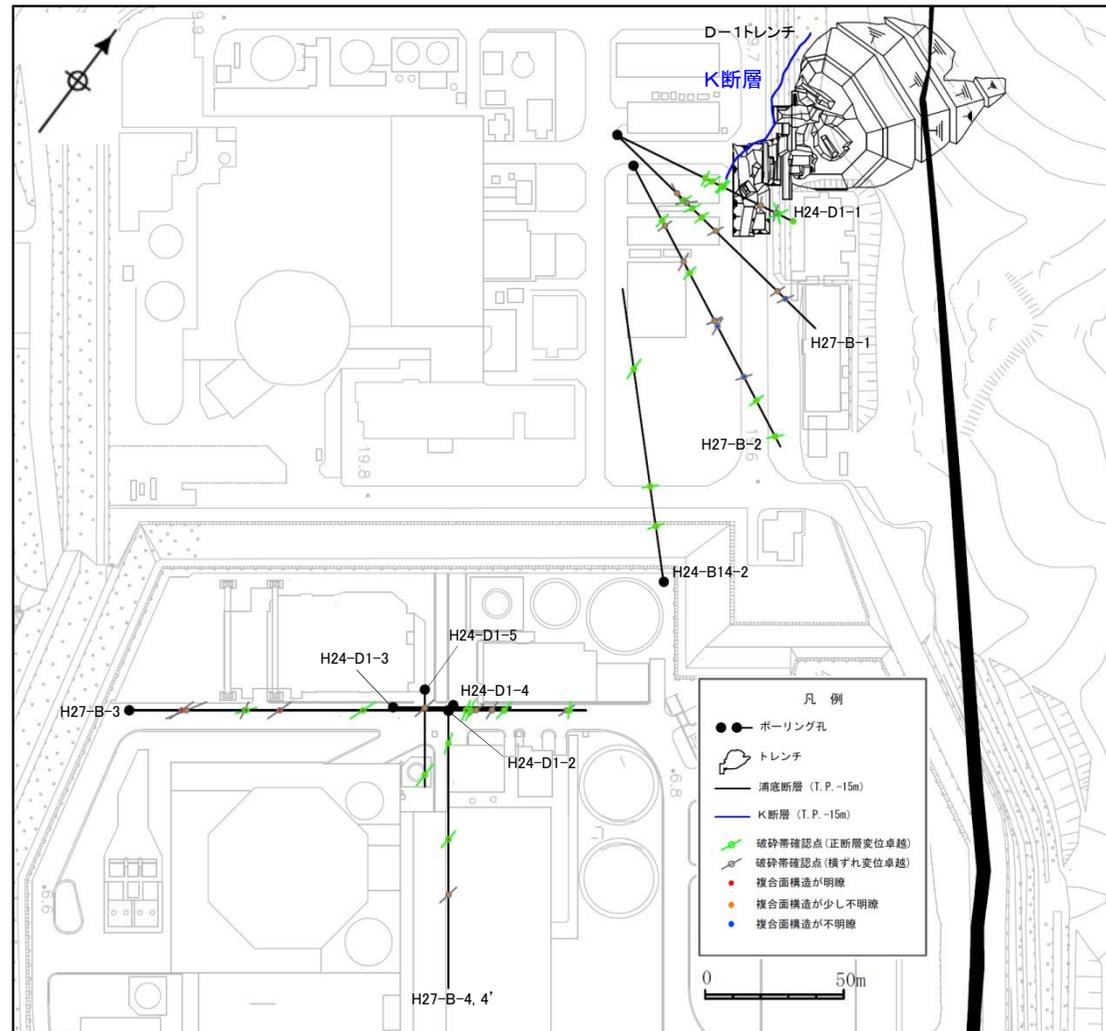
K断層調査位置図

- K断層のふげん道路ピットより南方への更なる連続の可能性について検討するため、D-1トレンチから2号炉原子炉建屋の間でボーリング調査を実施した。
- その結果、K断層と同じ逆断層センスを持つ破砕帯は認められなかった。

K断層は、北西法面からふげん道路ピット中央付近に至る区間において連続して認められる断層であり、これより南方には一連の破砕帯は認められない。

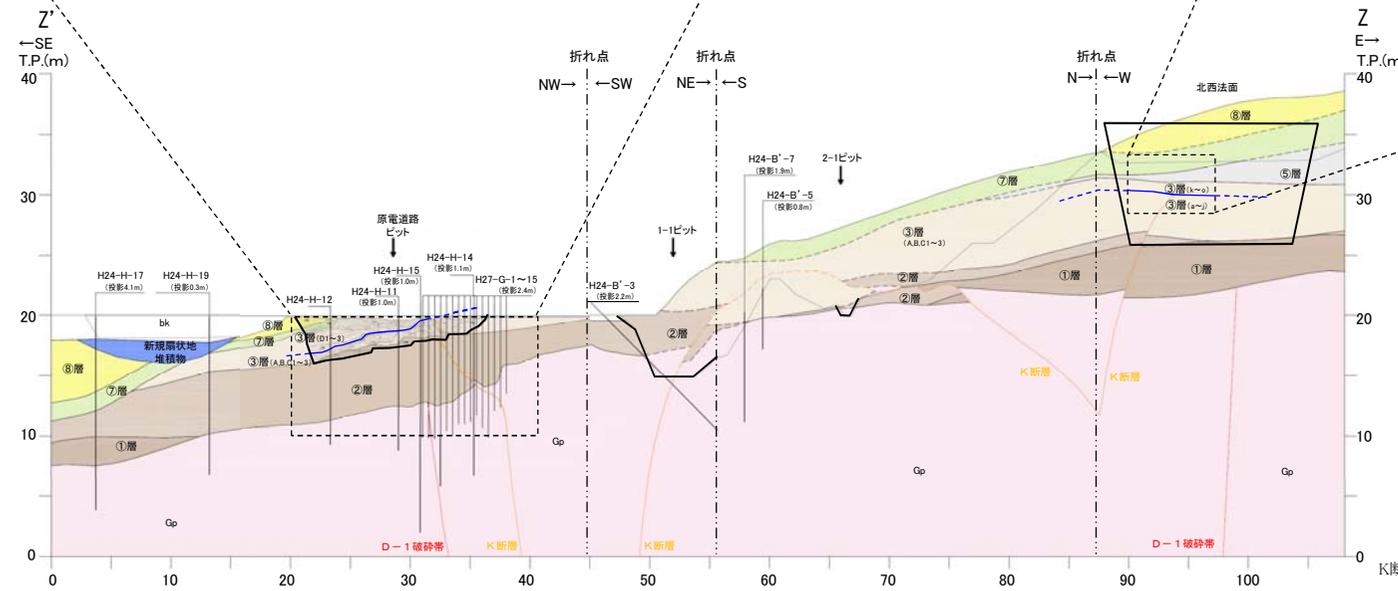
第四紀層の分布(南北断面Z)

トレンチ調査及びピット調査によれば、D-1トレンチ北西法面、原電道路ピット東向き法面及びふげん道路ピット東法面において、K断層はMIS6以前の地層である③層上部に変位・変形を与えていないことが確認された。

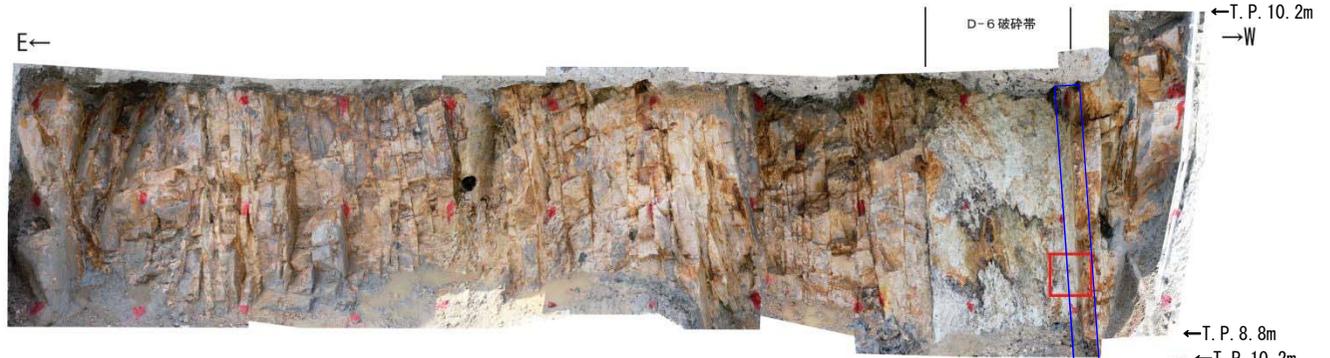
- D-6破碎帯は1号炉建設当時に実施した試掘坑調査及びトレンチ調査において確認され、概ねNE-SW方向、高角度西傾斜であり、断層ガウジを伴う破碎部からなる。
- D-6破碎帯は1号炉原子炉建屋南側斜面に連続していることから、当該斜面の剥ぎ取り調査を実施し、D-6破碎帯の性状を把握した。
- 1号炉原子炉建屋南側斜面での剥ぎ取り調査の結果によれば、D-6破碎帯はNE-SW方向、高角度西傾斜であり、断層ガウジを伴う破碎部からなる。

- ① j: N57° W85° S
 - ② j: N8° E73° W
 - ③ j: N27° W45° E
 - ④ f: N8° E81° W
 - ⑤ j: N8° E77° W
 - ⑥ j: N3° E82° W
 - ⑦ j: N55° E30° S
 - ⑧ f: N13° E84° W (黄灰色礫混じり粘土: 幅0~8cm)
 - ⑨ j: N1° E75° W
 - ⑩ j: N61° E32° S
 - ⑪ j: N33° W68° W
 - ⑫ j: N4° W80° W
 - ⑬ j: N2° W76° W
 - ⑭ j: N10° W78° W
 - ⑮ j: N49° E28° S
 - ⑯ j: N13° W85° W
 - ⑰ f: N2° E83° W (灰褐色~灰白色粘土: 幅0.3~1.0cm)
 - ⑱ f: N4° E81° W (黄灰色粘土: 幅3.0~7.0cm)
 - ⑲ 節理面、幅40~50cm程度の灰白色、青灰色を呈する。礫混じり粘土~シルト状部と幅20~25cm程度の節理密集部からなる。全体の幅は70cm程度である。
 - ⑳ j: N5° E78° W
 - ㉑ j: N59° E16° S
- f: せん断面, j: 節理面

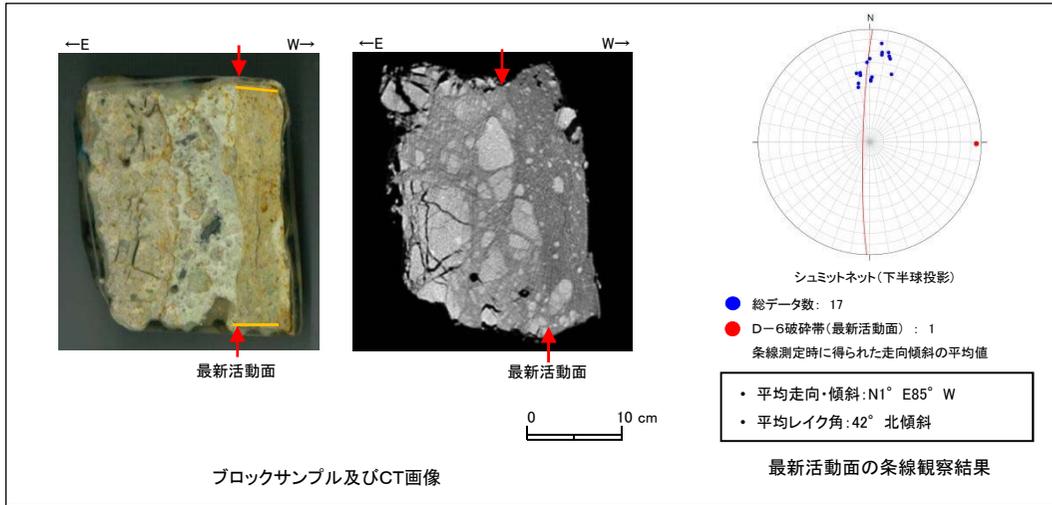
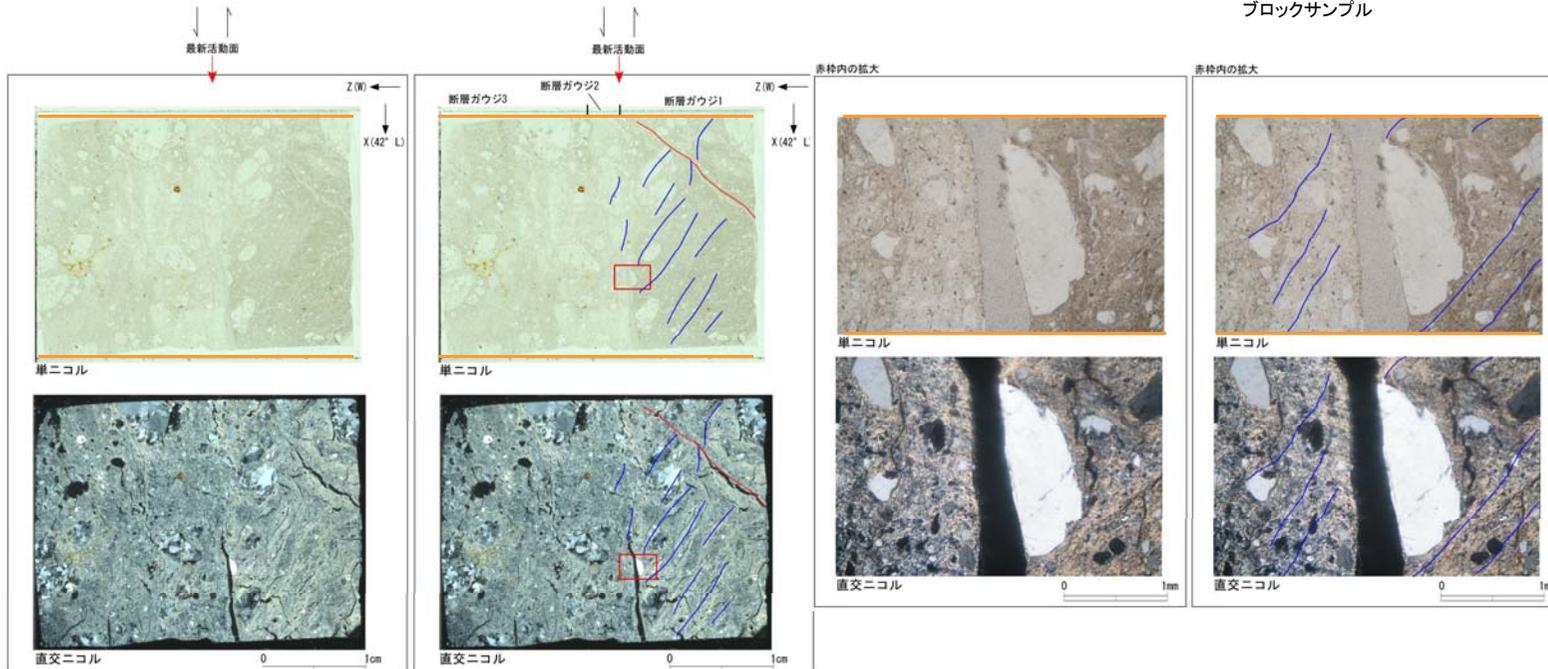
- 最新活動面の変位センスを把握するために、ブロックサンプル及びCT画像による確認も実施している。
- 最新活動面について条線方向を整理した結果、斜めずれ成分が卓越する。
- 薄片試料の観察結果によれば、最新活動面の変位センスは、右ずれを伴う正断層成分が卓越する。

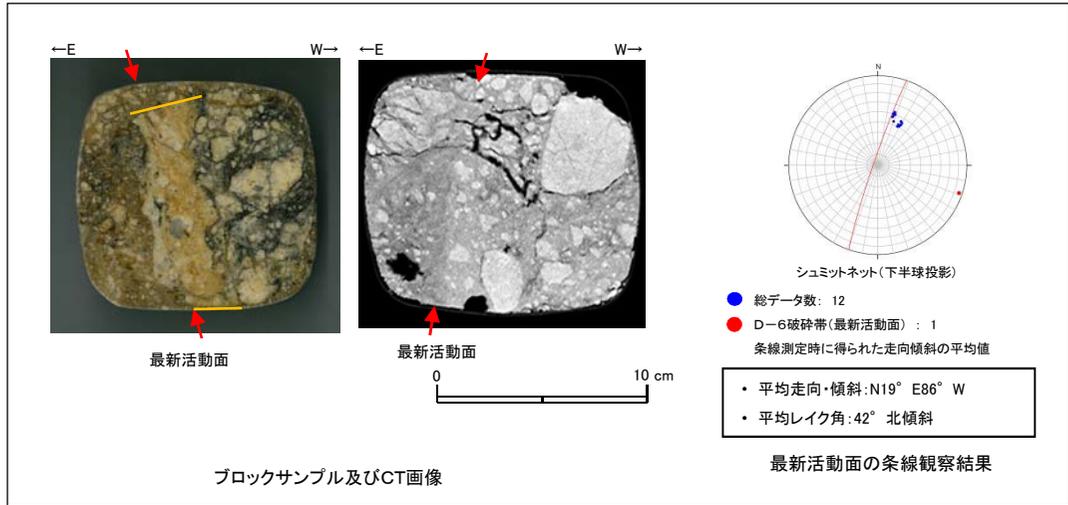
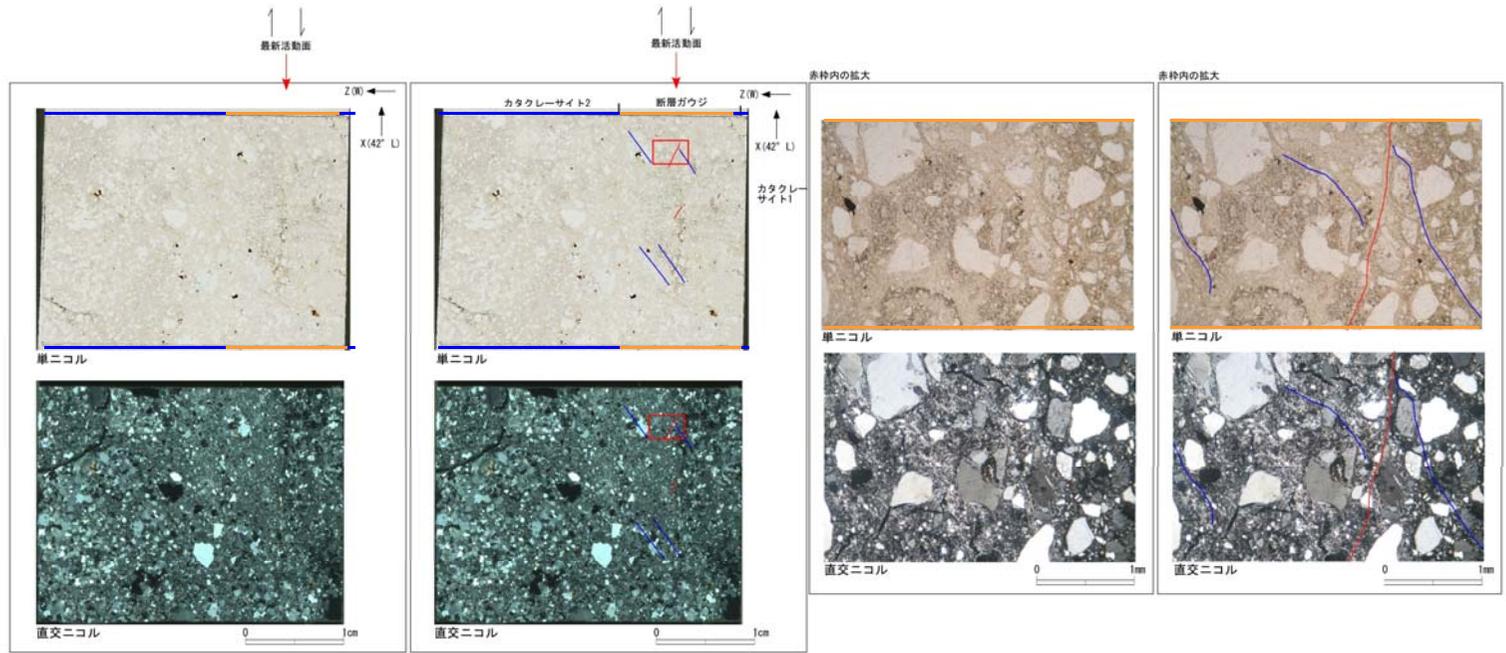
- 最新活動面の変位センスを把握するために、ブロックサンプル及びCT画像による確認も実施している。
- 最新活動面について条線方向を整理した結果、縦ずれ成分が卓越する。
- 薄片試料の観察結果によれば、最新活動面の変位センスは、右ずれを伴う正断層成分が卓越する。

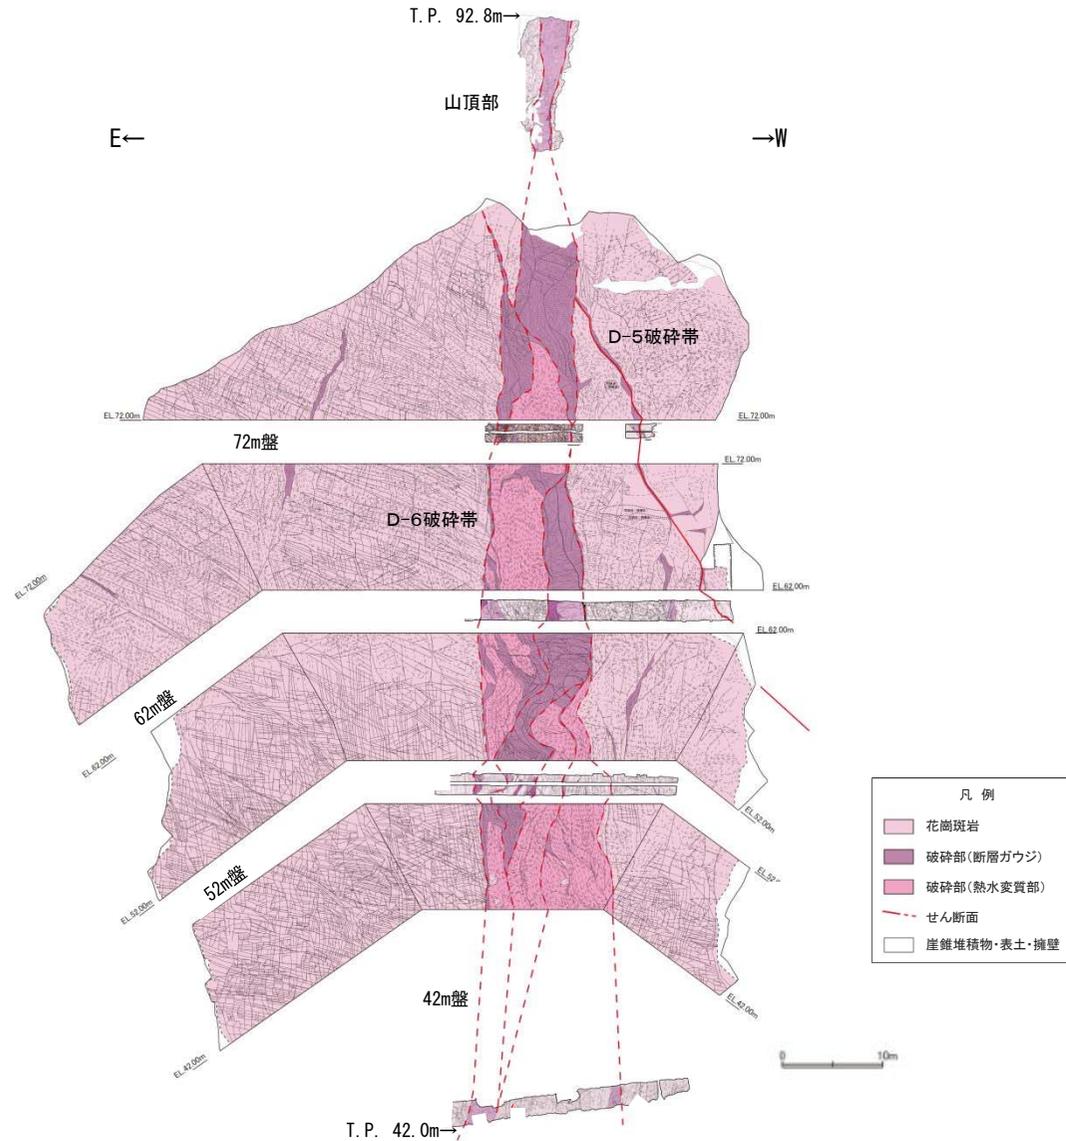
1号炉原子炉建屋南方斜面の破碎帯分布図

1号炉原子炉建屋南方斜面での剥ぎ取り調査の結果によれば、D-6破碎帯はN-S~NNE-SSW方向、高角度西傾斜であり、断層ガウジを伴う破碎部からなる。

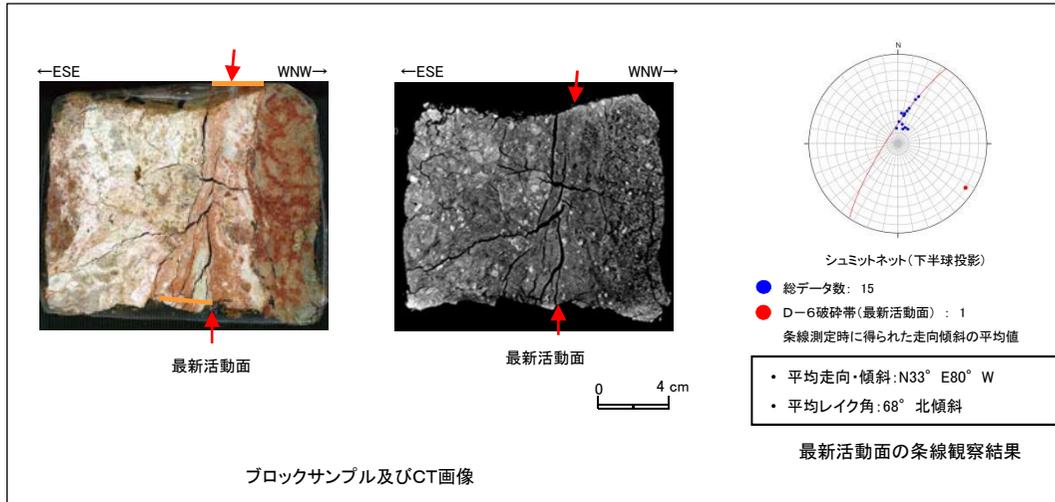
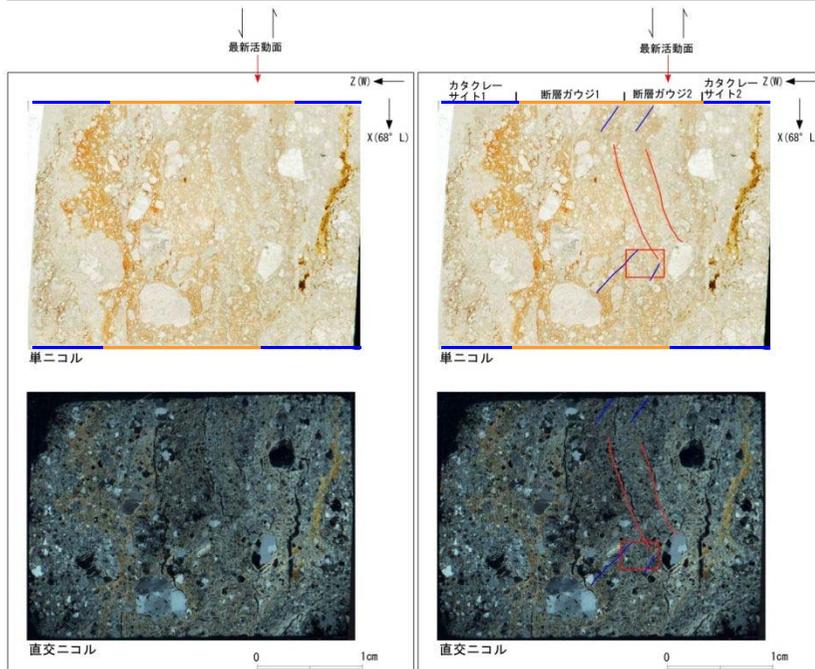
- 最新活動面の変位センスを把握するために、ブロックサンプル及びCT画像による確認も実施している。
- 最新活動面について条線方向を整理した結果、縦ずれ成分が卓越する。
- 薄片試料の観察結果によれば、最新活動面の変位センスは、正断層成分が卓越する。

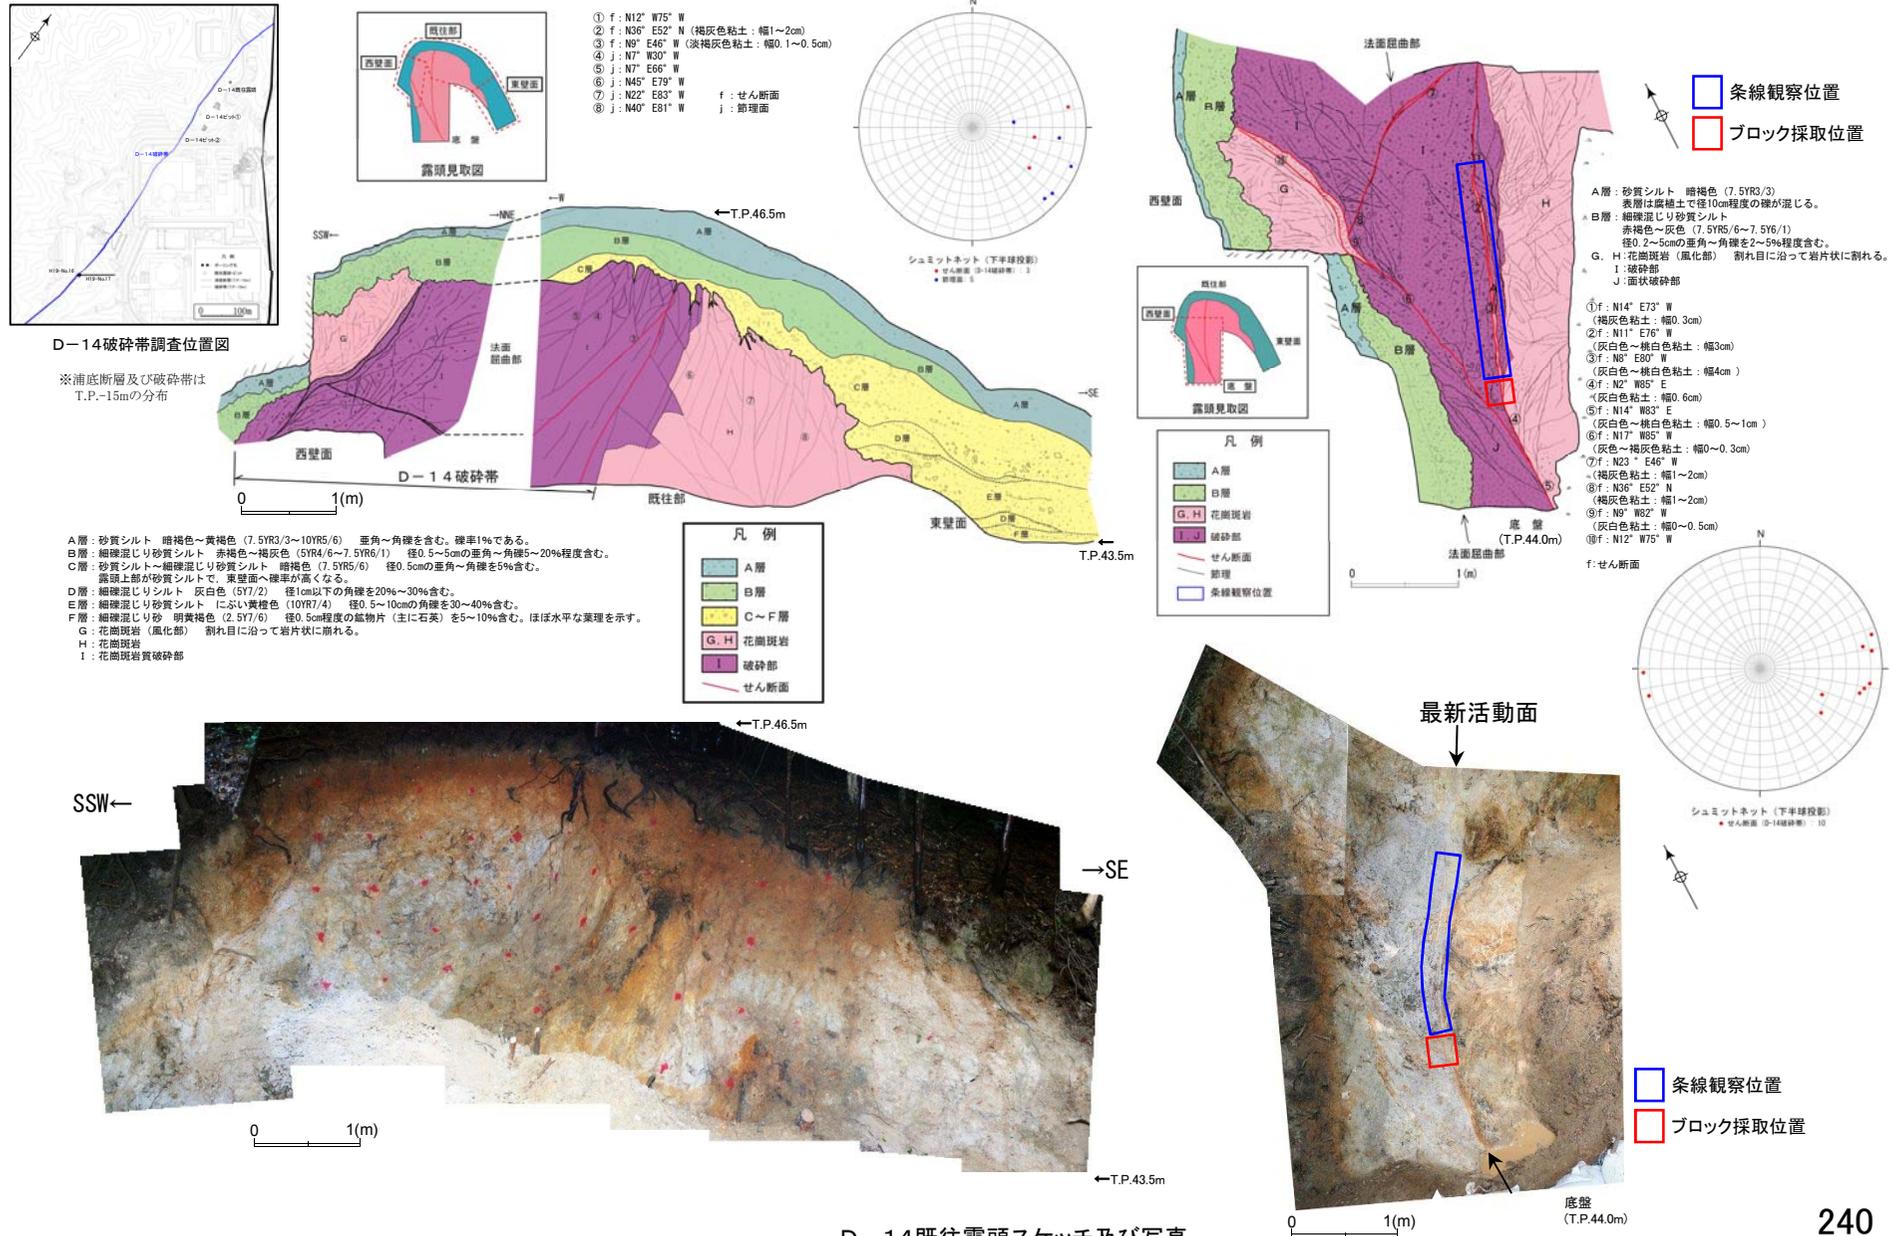
D-14 既往露頭での剥ぎ取り調査の結果によれば、D-14 破碎帯は NNE-SSW 方向、高角度西傾斜であり、断層ガウジを伴う破碎部からなる。

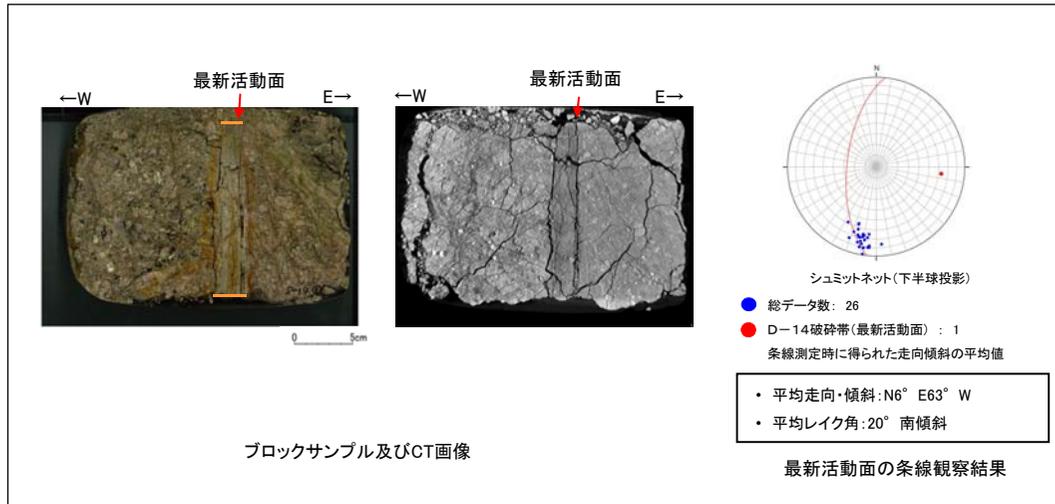
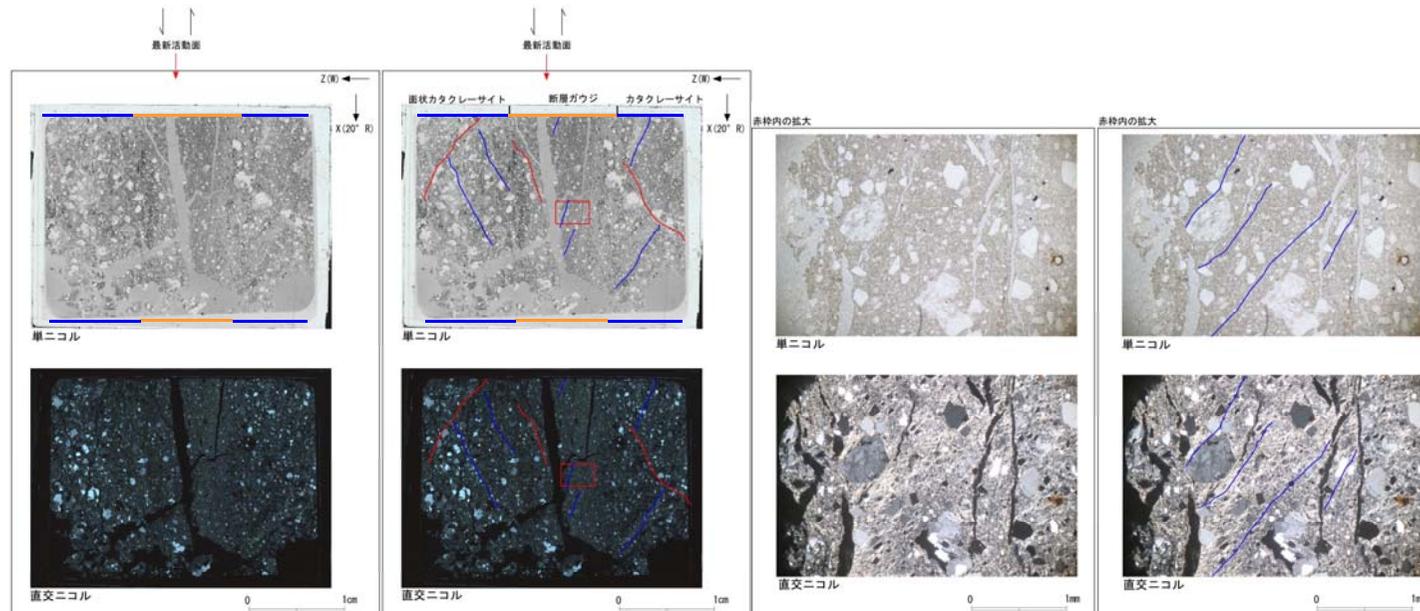
- 最新活動面の変位センスを把握するために、ブロックサンプル及びCT画像による確認も実施している。
- 最新活動面について条線方向を整理した結果、横ずれ成分が卓越する。
- D-14 既往露頭で採取した薄片試料の観察結果によれば、最新活動面の変位センスは、左ずれ成分が卓越する。

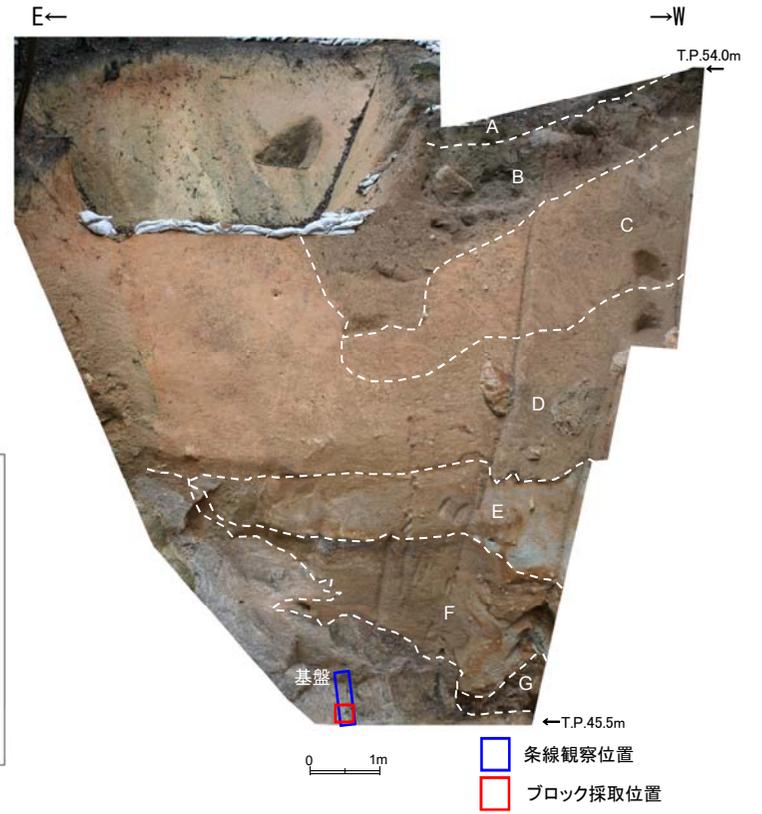
D-14ピット①スケッチ及び写真

D-14ピット①での調査結果によれば、D-14破砕帯はNNE-SSW方向、高角度西傾斜であり、断層ガウジを伴う破砕部からなる。

- ① f: N5° W83° W (灰白色粘土: 幅2～5mm)
- ② j: N24° W59° W
- ③ j: N21° W75° W (黄褐色砂質粘土: 幅1mm)
- ④ 地すべり面: N20° E38° W
- ⑤ f: N3° E52° W (灰白色粘土: 幅1mm)
- ⑥ f: NS85° W (砂混じり粘土: 幅10～30mm)
- ⑦ f: NS83° W (灰白色粘土: 幅10～25mm)
- ⑧ 地すべり面: NS5° E28° W (砂混じりシルト: 幅5～15mm)
- ⑨ f: N39° NS3° W
- ⑩ f: N27° W77° E
- ⑪ f: N9° W75° W (灰白色粘土: 幅1～3mm)
- ⑫ f: N25° W73° W (砂混じり粘土: 幅20～30mm)
- ⑬ f: N25° W80° W (灰白色・淡黄褐色粘土: 幅5～20mm)
- ⑭ f: N35° W86° W
- f: せん断面
- j: 節理面

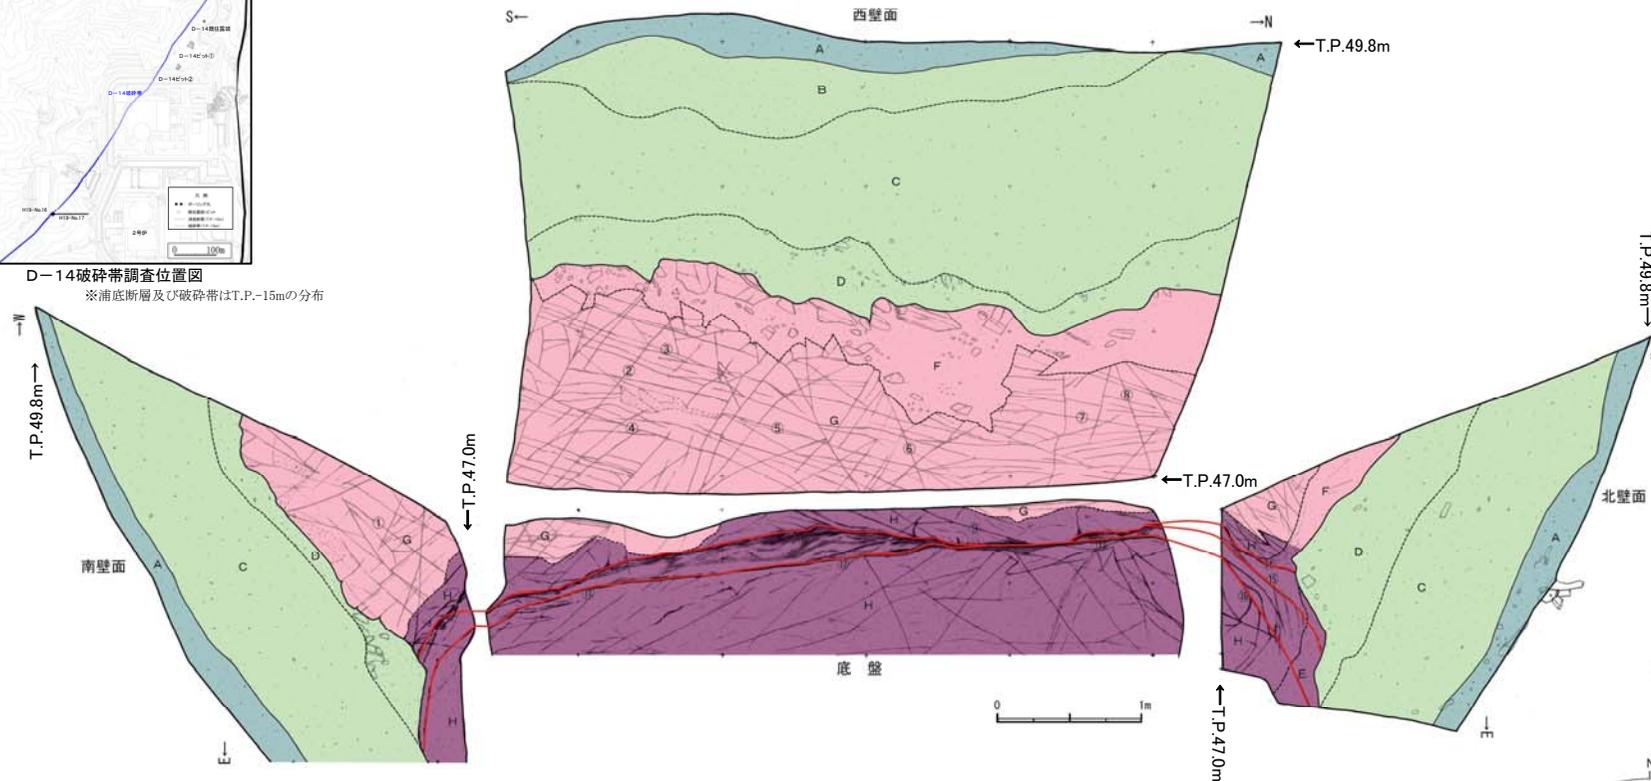
D-14ピット②での調査結果によれば、D-14破碎帯はNNE-SSW方向、高角度西傾斜であり、断層ガウジを伴う破碎部からなる。

- A層: 礫混じり砂質シルト～シルト混じり砂
褐色～暗褐色(10YR4/4～10YR3/4)を呈する。径5mm程度の垂角礫を含む。北壁面では最大径50mmの垂角～垂円礫を含む。
- B層: シルト混じり砂
褐色(10YR4/6)を呈する。細粒砂主体であるが、中粒砂も比較的多い。シルトを少量含む。
- C層: 腐植物・シルト混じり砂
褐色(10YR4/6)を呈する。細粒砂主体である。腐植質土を不規則に含む。最大径40mm程度の垂角～垂円礫及び長辺100mm程度の扁平な垂角礫をまれに含む(とくに北壁面)。
- D層: シルト混じり砂～砂礫
明黄褐色(10YR6/6)を呈する。細～中粒砂主体である。全体に径5mm程度の角礫(石英片、長石片)を含む。最大径100mm程度の角礫を不規則に含む。ところにより礫の配列が岩盤の構造に調和的である。
- E: 破碎部(粘土状部): 北壁面のみ分布
最大径100mm程度の角礫を不規則に含む。ところにより礫の配列が岩盤の構造に調和的である。
- F: 花崗斑岩(強風化砂礫状部)
- G: 花崗斑岩(風化部): 節理は全体に酸化変色が進む。岩片は軟質で、ハンマー打撃で容易に粉砕する。比較的良好部では割れ目に沿って岩片状に崩れる。
- H: 破碎部

- ① j: N67° E53° S
- ② j: N54° W70° S
- ③ j: N17° E55° W
- ④ j: N19° E50° W
- ⑤ j: N21° E46° W
- ⑥ j: N78° E70° N
- ⑦ j: N13° E45° W
- ⑧ j: N63° E74° N
- ⑨ j: N17° E59° W
- ⑩ f: N9° W70° W ((にぶい黄褐色シルト質粘土:幅30mm)
- ⑪ f: N7° W63° W (灰白色粘土:幅5mm)
- ⑫ f: N2° W51° W (灰白色粘土:幅5mm)
- ⑬ f: N7° W53° W (灰白色粘土:幅3mm)
- ⑭ f: N40° W61° W (赤褐色粘土:幅10mm)
- ⑮ f: N17° W46° W (灰白色粘土:幅1mm)
- ⑯ f: N18° E44° W (淡灰色粘土:幅2mm)

シュミットネット(下半球投影)
● せん断面 (D-14破碎帯): 7
● 節理面: 9

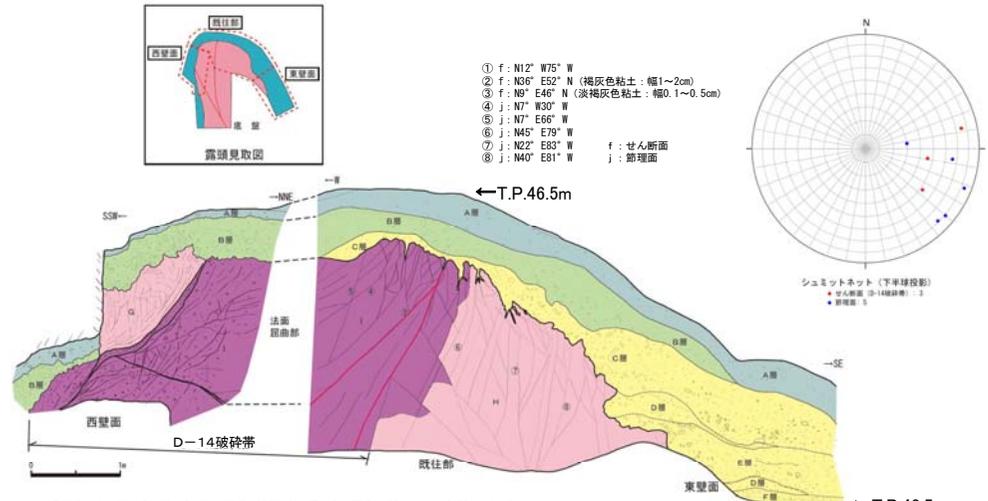
- D-14 既往露頭に分布する地層は、花崗岩とそれを覆う第四系からなり、第四系は層相から下位よりF層～A層に区分した。
- 本露頭では、D-14 破碎帯を直接覆うC層に変位・変形が認められない。
- C層はB層に不整合関係で覆われており、年代を特定する試料は得られなかったが、色調や固結度等から古い地層であると推定され、B層からは始良Tnテフラが検出されることから、C層はMIS3以前に堆積した地層である。

A層: 砂質シルト 暗褐色～黄褐色 (7.5YR3/3～10YR5/6) を呈する。歪角～角礫であり、礫率1%である。
 B層: 細礫混じり砂質シルト 赤褐色～褐灰色 (5YR4/6～7.5YR6/1) を呈する。径0.5～5cmの歪角～角礫5～20%程度含む。
 C層: 砂質シルト～細礫混じり砂質シルト 暗褐色 (7.5YR5/6) を呈する。径0.5cmの歪角～角礫を5%含む。
 露頭上部が砂質シルトで、東壁面へ礫率が高くなる。
 D層: 細礫混じりシルト 灰白色 (5Y7/2) を呈する。径1cm以下の角礫を20%～30%含む。
 E層: 細礫混じり砂質シルト にふい黄褐色 (10YR7/4) を呈する。径0.5～10cmの角礫を30～40%含む。
 F層: 細礫混じり砂 明黄褐色 (2.5Y7/6) を呈する。径0.5～10cm程度の鉱物片 (主に石英) を5～10%含む。ほぼ水平な葉理を示す。
 G : 花崗斑岩 (風化部) 割れ目に沿って岩片状に崩れる。
 H : 花崗斑岩
 I : 花崗斑岩貫破砕部
