# 敦賀発電所2号炉 敷地の地形、地質・地質構造について (コメント回答)

平成30年7月6日  
日本原子力発電株式会社

## コメント一覧(敷地の地質・地質構造について)

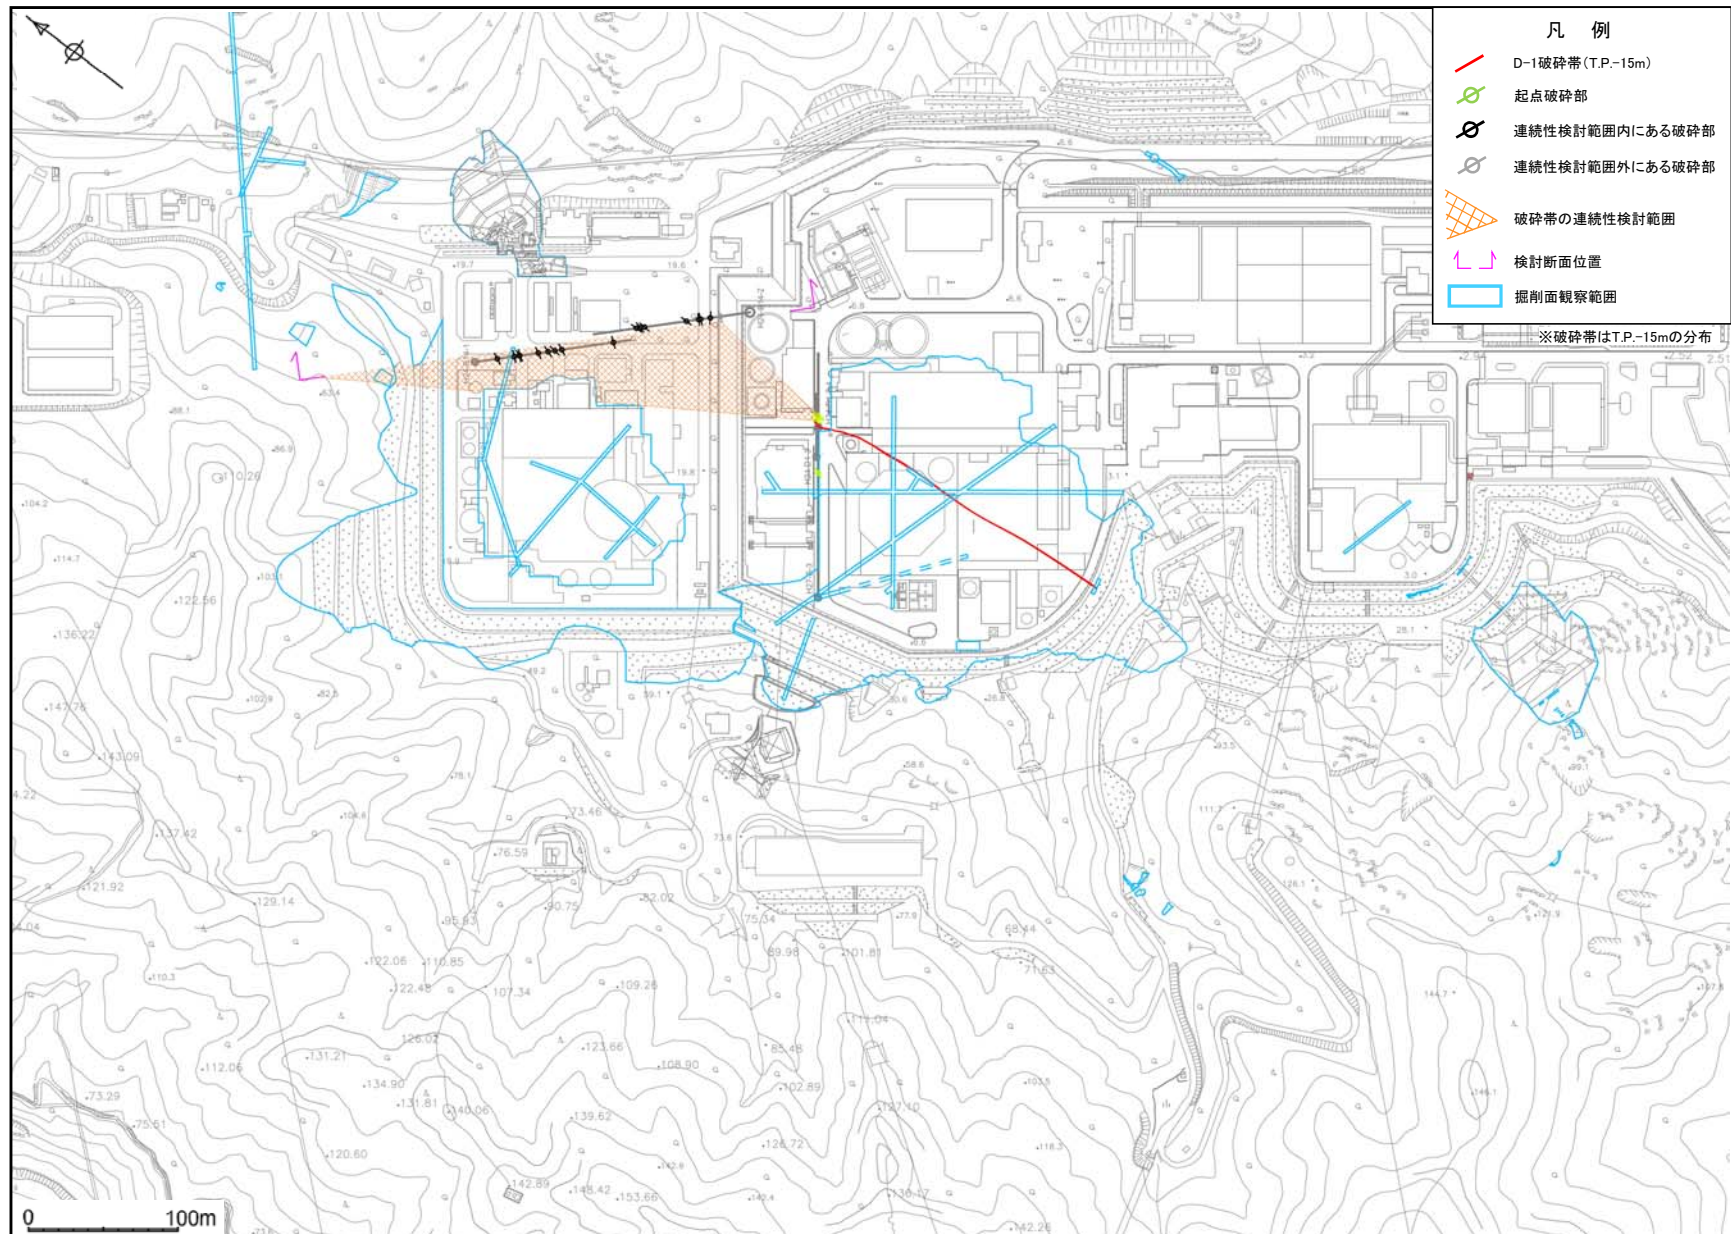
## D-1破砕帯の連続性評価(1-1)

連続性評価の例として、D-1破砕帯の連続性評価のプロセス(一部)を示す。

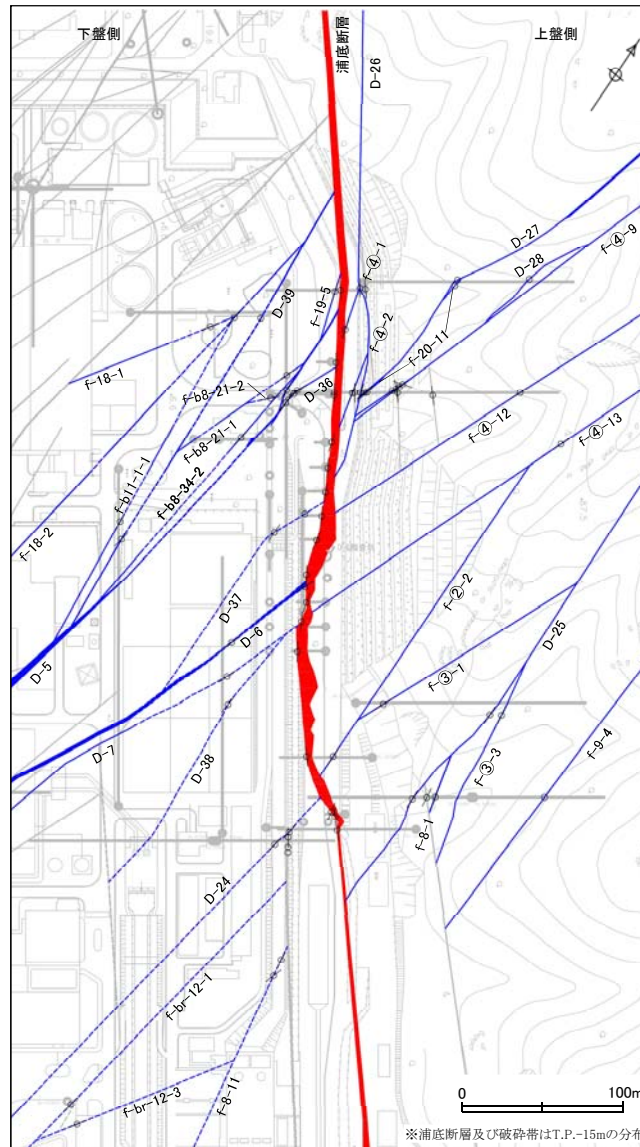
破砕帯分布図(拡大)

- 浦底断層に変位・変形を与えている破砕帯の有無について検討するため、浦底断層の上盤側と下盤側に近接して分布する破砕帯の破砕部性状を整理し比較した。
- 下図に検討対象とした浦底断層と斜交する破砕帯を示す。

- ・ 浦底断層の上盤側に分布する破砕帯は東傾斜のものが多く、下盤側に分布する破砕帯は西傾斜のものが多く(下表及び地質断面図(p.28, p.29)参照)。
- ・ 近接して分布する破砕帯については、最新活動面の条線方向や変位センスが異なっている。
- ・ 活断層であることが文献で指摘されている浦底断層については、河谷の左屈曲、北東側隆起などの変動地形が認められ、後期更新世以降は現在の広域応力場から想定される方向と調和的に活動していることも確認されている(p.96参照)。これに対し、破砕帯については変動地形は認められず、また現在の広域応力場から想定される方向と調和的に活動した状況も認められない。これらのことから、破砕帯は浦底断層よりも新しい時期に活動したものではないと判断される。
- ・ また、こうした状況に加えて、浦底断層を挟んで近接して分布する破砕帯については、上盤の破砕帯と下盤の破砕帯とで性状が異なることから、一連であるとは判断されず、したがって当該破砕帯は浦底断層に変位・変形を与えている状況にはないと判断される。

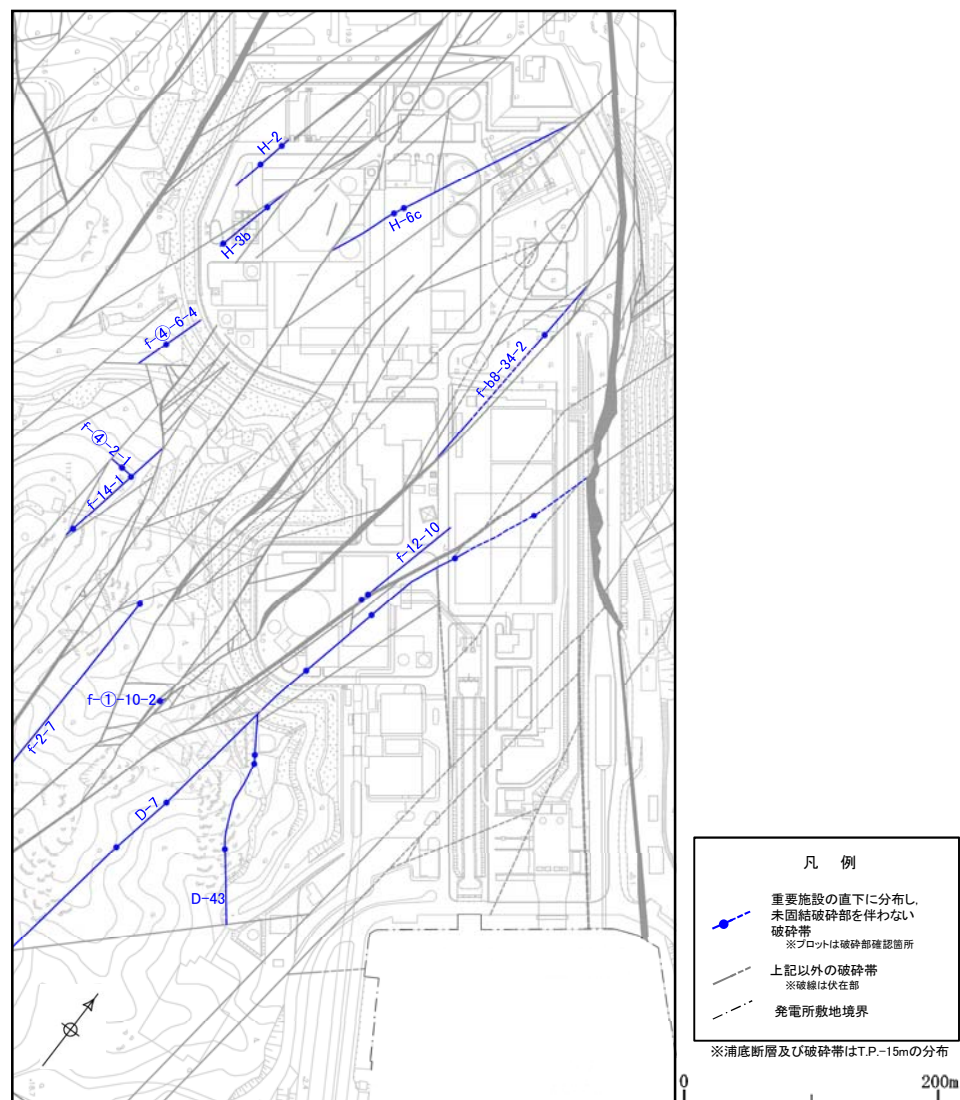
- 固結破碎部のみからなる3条対象の破碎帯及びその確認箇所を以下に示す。
- 破碎帯の分布に対して調査密度が著しく低い状況にはない(比較的長い破碎帯については複数点で破碎部を確認している)。
- 以上のことから、現状の調査によって破碎帯の性状を適切に把握出来ていると判断している。

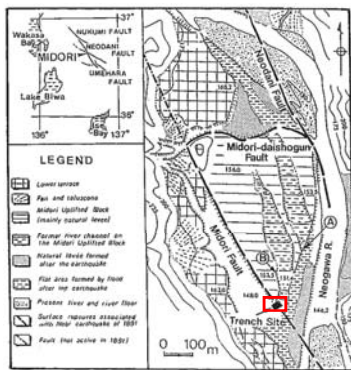
第1図 根尾谷断層水鳥断層崖の位置図および地形分類図(佐藤ほか:1992) A、Bは地点表示記号。

- 根尾谷断層は、村松他(2002)によれば1891年濃尾地震で出現した根尾谷断層帯のうち長さ約35kmの左ずれの地震断層で、最大変位は水平方向のずれが主(最大8m)で、概して南西側が隆起(最大4m、ただし根尾村水鳥と福井県野尻付近では例外的に北東側が隆起(水鳥で最大約6m))、断層破砕帯や粘土帯の幅も大きく、顕著であるとされている。また、佐藤他(1993)によれば1891年濃尾地震で出現した根尾谷断層については、見かけの上下変位量は5m～6m、左横ずれ変位量は約3mとなる可能性が強いとされており、断層に沿った基盤岩と沖積層の間に幅10cm～20cmの断層粘土が分布し、この条線はN37°W, 60°Sの方向に最大の集中域を示すとされている。
- 村松他(2002)及び佐藤他(1993)に示されているトレンチの写真及びスケッチを確認した結果、本断層の最新活動面は平滑であると判断される。

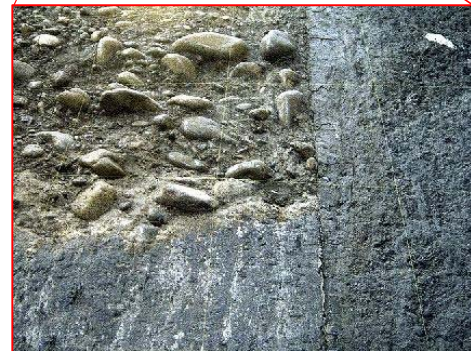
根尾谷断層の露頭  
(地震断層観察館)

1.1総30 断層地下観察館内のトレンチ北西側断面(1992年1月撮影、修正撮影)

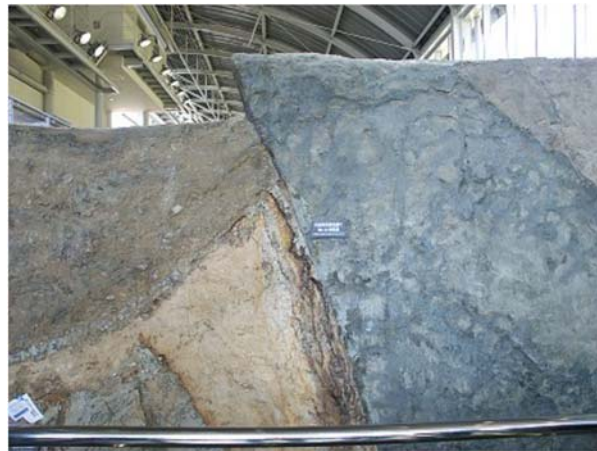
野島断層の露頭  
(野島断層保存館)

- 狩野・村田(1998)によれば、「地表に未固結な被覆層がほとんどなく、脆性的な基盤岩が分布している場合には、断層は幅数mmから数cm程度の平滑な面に沿って変位して、地表を切断することが多い」としている。また、1995年兵庫県南部地震の際に活動した野島断層を事例として引用し、「最大変位を与えた野島平林では、露頭の下部に基盤の花崗岩を切断した平滑な断層面が出現した」とされている。
- 伊藤(1990)によれば、「一般に、最終eventで形成された破碎物は、平面性・連続性がよいことが知られている」とされている。
- また、根尾谷断層、野島断層及び日南湖リニアメントに対応する断層に関する文献に掲載されている写真及びスケッチを確認した結果、それぞれの最新活動時(1891年 濃尾地震、1995年兵庫県南部地震及び2000年鳥取県西部地震の際)の活動面は平滑であると判断される。
- 以上を踏まえると、断層の最新活動面の平滑さは活動時期の相対的な新旧を表す指標になり得るものと判断している。

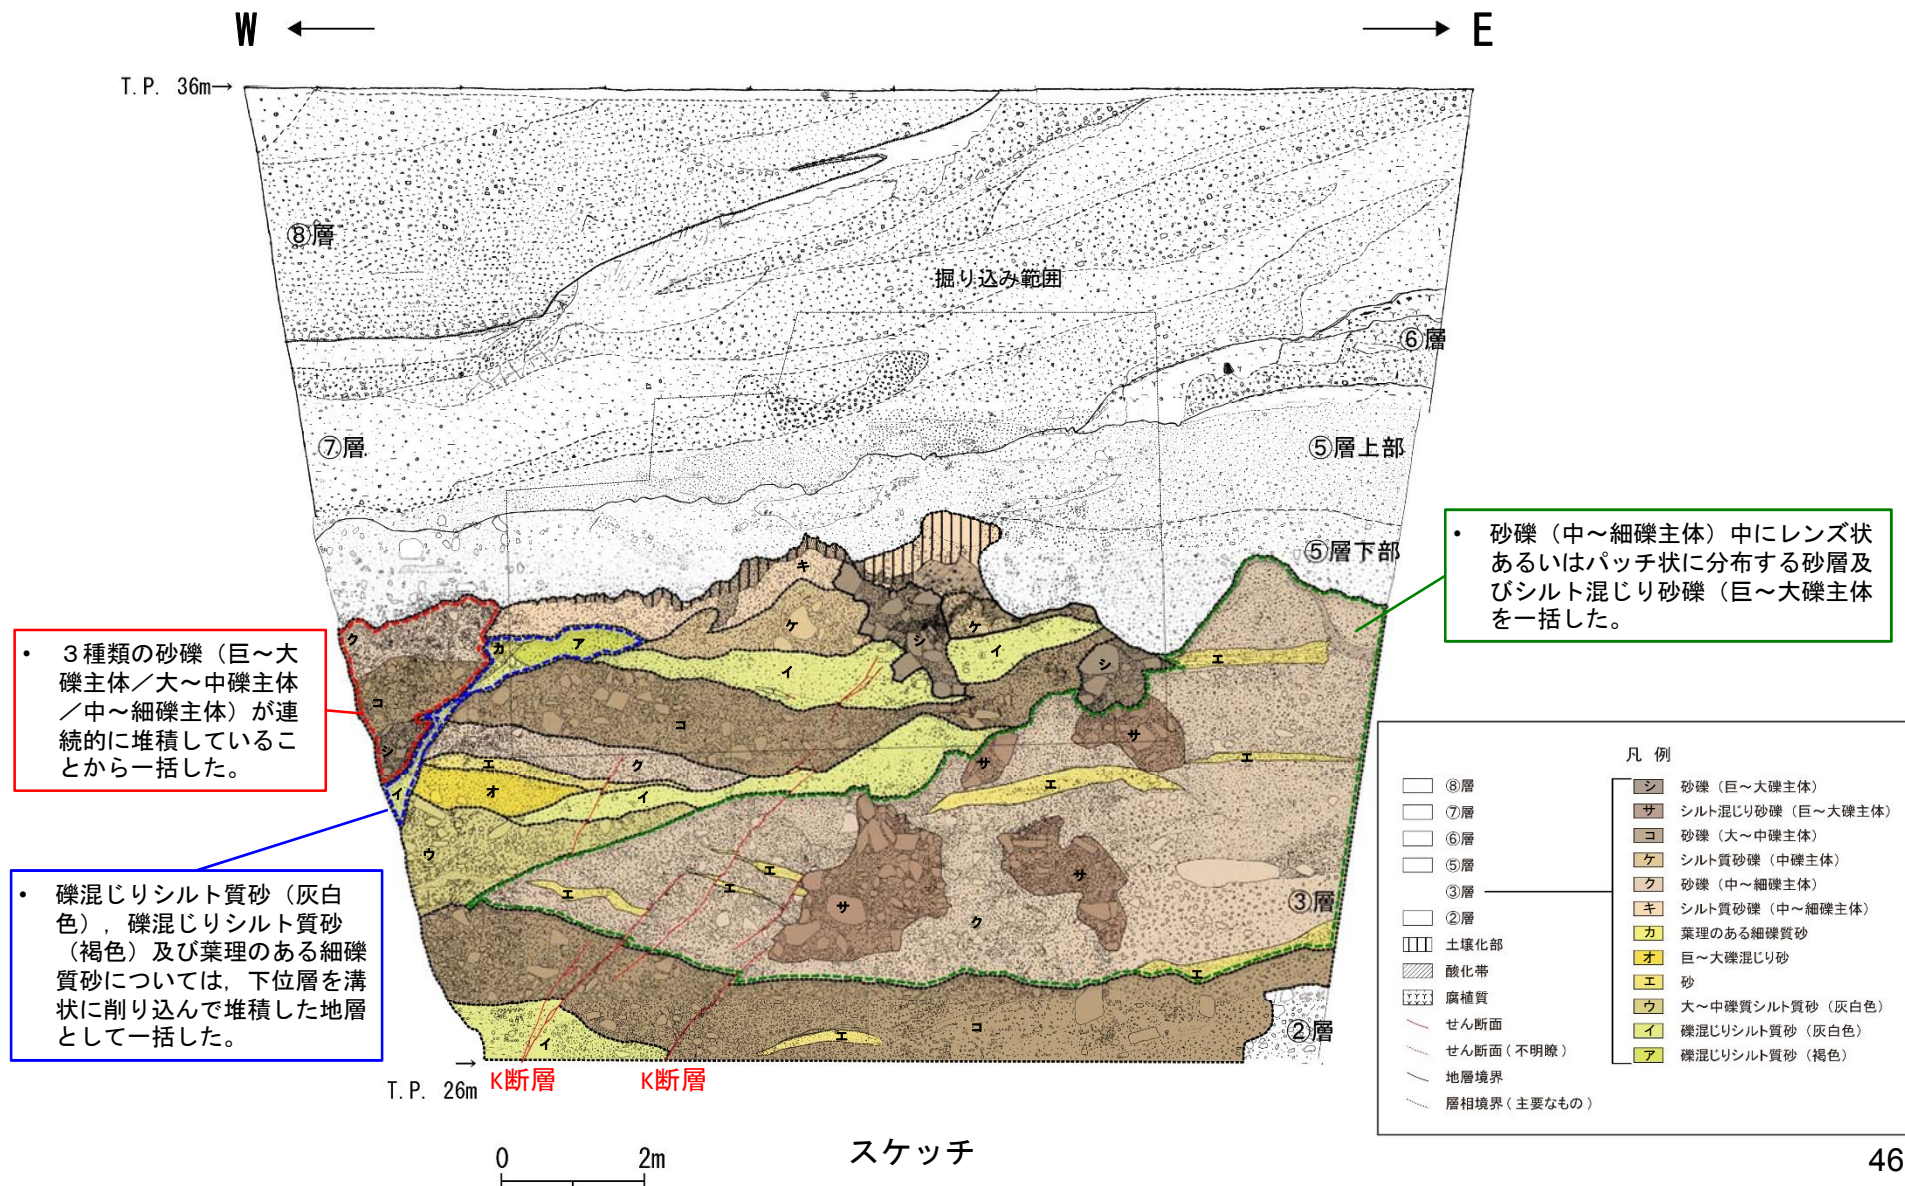
- 岩相区分により単層毎に区分したもののうち、連続的に堆積している地層等について一括し、地層区分(次頁参照)を行った。
- K断層の活動性評価を行うため、K断層による変位・変形を詳細に確認する必要がある地層については単層のままとした。

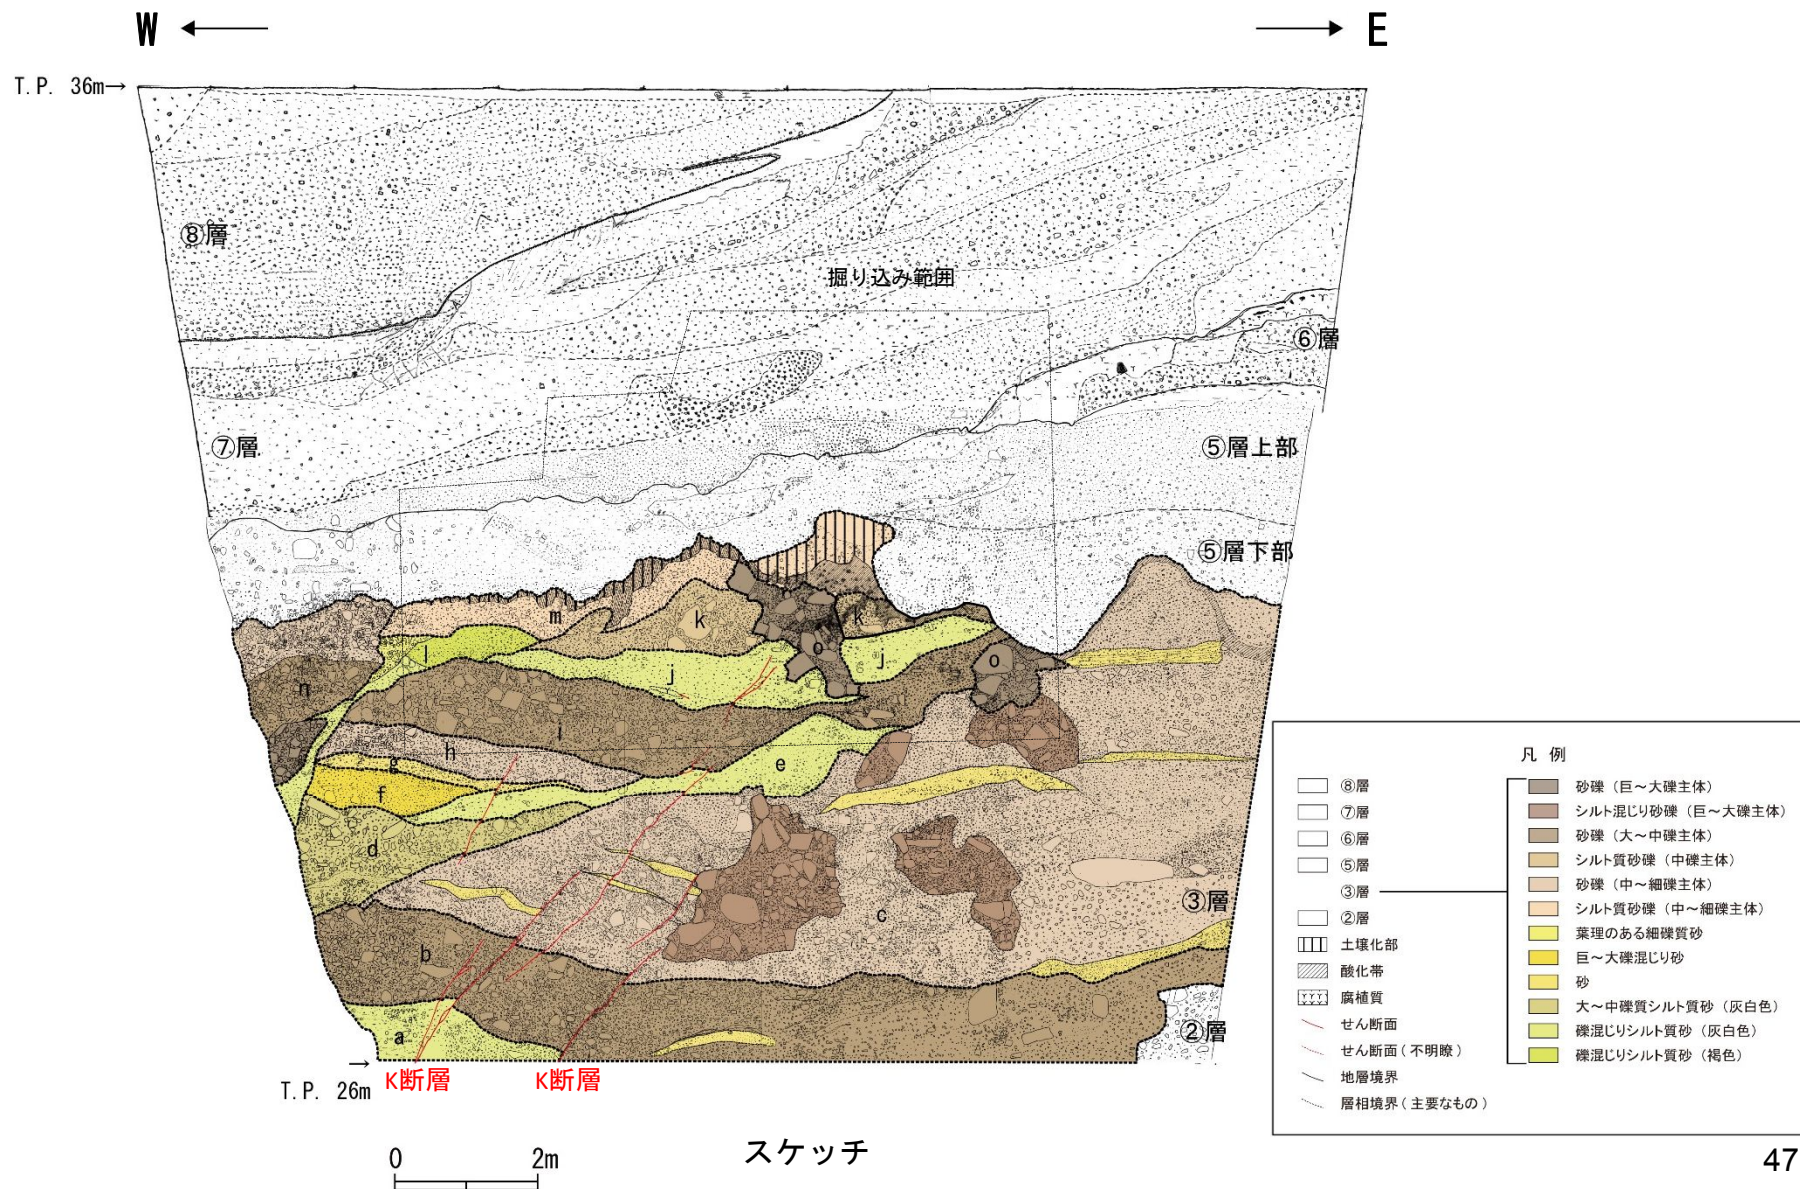
- 岩相区分の結果から北西法面の地層を、下位よりa層～o層に区分した。
- 以上のとおり、③層の詳細な地層区分については、岩相によって区分したものであり、この地層区分に基づきK断層による変位・変形が及んでいる範囲を検討することは妥当であると判断され、K断層による変位・変形が及んでいる範囲はj層までであり、k層には変位・変形が及んでいないことが確認された。

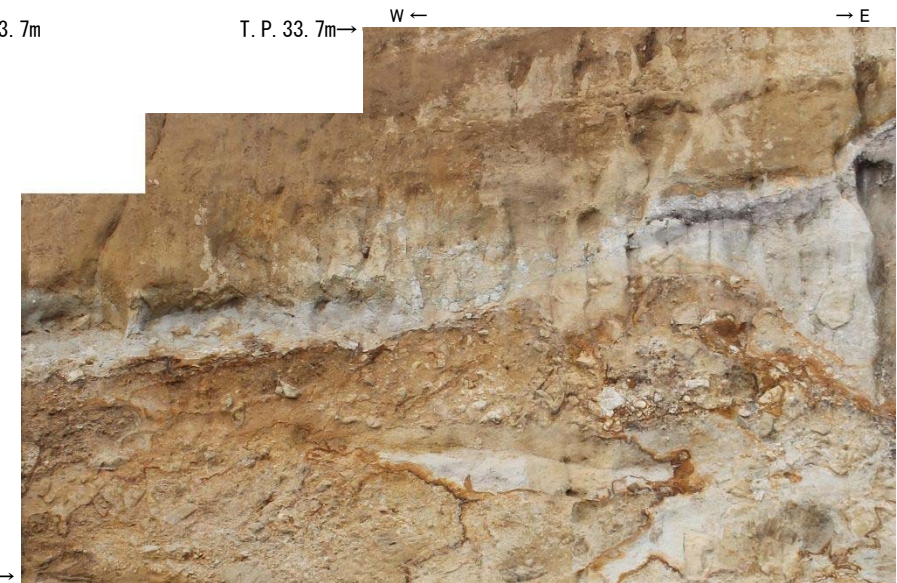
写真

### ③層の岩相区分(掘り込み後)(その1)

- ・ K断層を覆うk層等の分布状況をより明確にするため、観察法面を奥行方向にさらに掘削し、観察を行った。
- ・ D-1トレンチの③層のうちK断層近傍については、K断層の変位・変形が及んでいる範囲を詳細に検討するため③層を詳細に区分した。
- ・ この細区分については、観察によって確認した礫率、礫径、堆積構造及び色調に着目した岩相区分により単層毎に区分した。

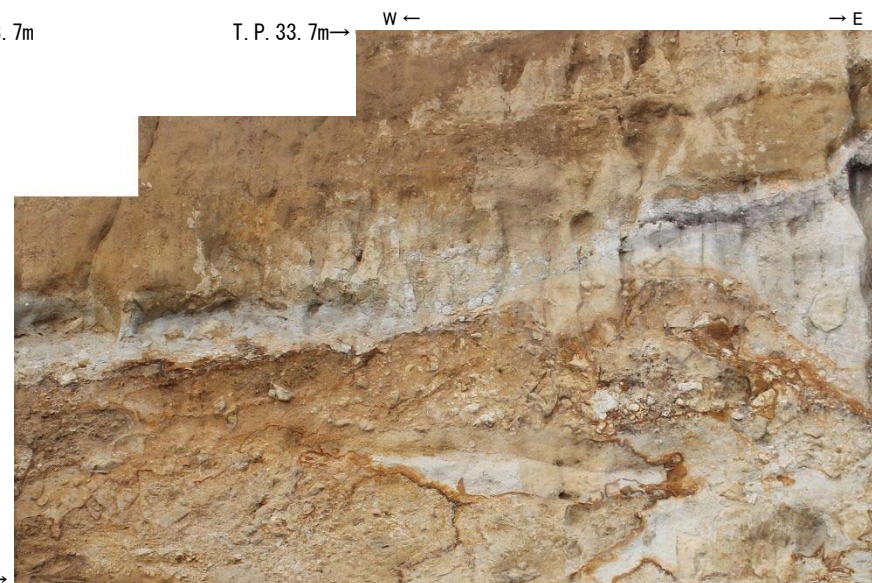
写真

- 砂礫（中～細礫主体）及びシルト混じり砂礫（巨～大礫主体）については、同時期に堆積したものであることから一括した。

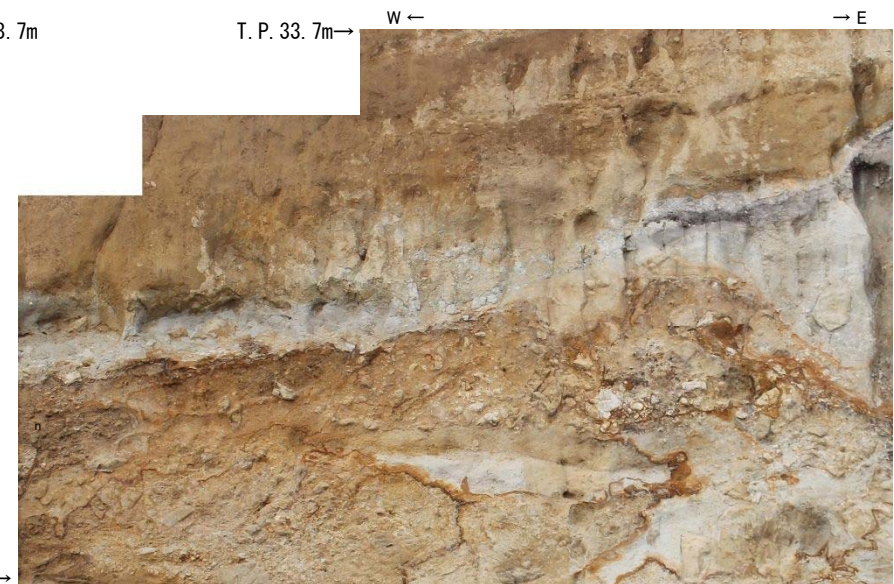
### ③層の地層区分(掘り込み後)

- 岩相区分の結果から掘り込み範囲をc層, e層, g層～o層の地層に区分した。
- 掘り込み後の観察結果から, k層をチャンネル状に削り堆積しているo層は消滅し, k層の基底の水平性がより明瞭となった。

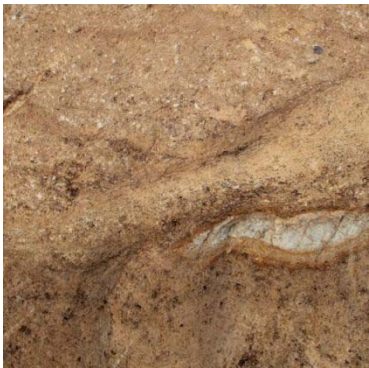
| 地層名 | 層相区分 | 写真（解釈線なし） | 写真（解釈線あり） | 性状 |
|---|---|---|---|---|
| ⑧層<br>⑦層<br>⑥層<br>⑤層 | ⑧層-<br>⑦層 | 写真①<br> | | ⑧：砂礫（細礫主体）<br>風化している（褐色～黄橙色）<br><br>⑧/⑦境界<br><br>⑦：礫混じりシルト質砂<br>風化して土壌化している<br>（橙色～明黄褐色，灰色） |

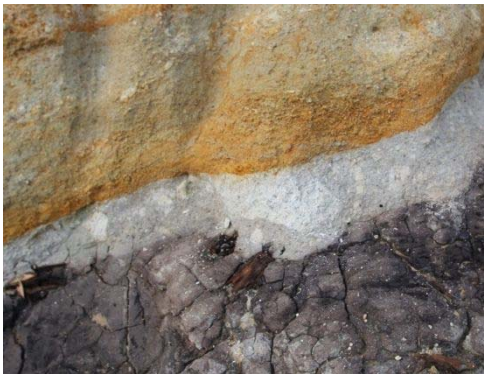
| 地層名 | 層相区分 | 写真（解釈線なし） | 写真（解釈線あり） | 性状 |
|---|---|---|---|---|
| | ⑦層-<br>⑥層 | 写真②<br> | | ⑦：礫混じりシルト質砂<br>風化して土壌化している<br>（橙色～明黄褐色，灰色）<br><br>⑦/⑥境界<br><br>⑥：腐植質砂質シルト<br>木片を多数含む（暗灰色） |

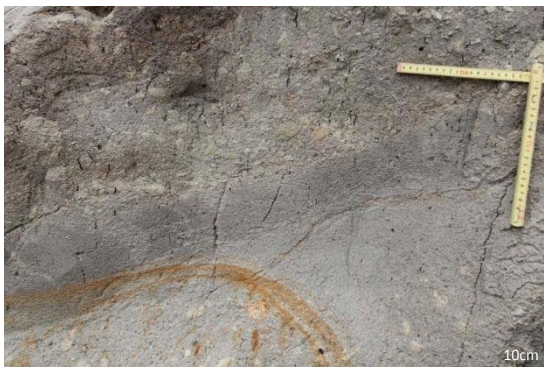
| 地層名 | 層相区分 | 写真（解釈線なし） | 写真（解釈線あり） | 性状 |
|---|---|---|---|---|
| | ⑥層-<br>⑤層 | 写真③<br> | | ⑥：腐植質砂質シルト<br>木片を多数含む（暗灰色）<br><br>⑥/⑤境界<br><br>⑤：シルト質砂礫及び腐植を含むシルト質砂<br>互層状を呈する（黄灰色～明オリブ灰色） |

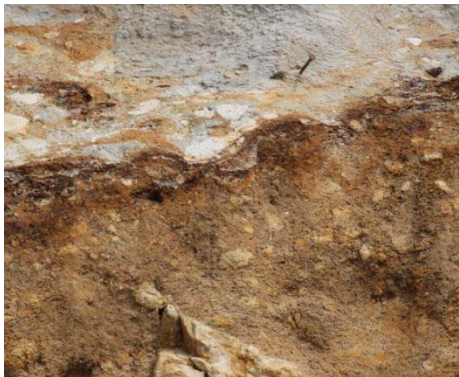
| 地層名 | 層相区分 | 写真（解釈線なし） | 写真（解釈線あり） | 性状 |
|---|---|---|---|---|
| ⑤層<br>③層 | ⑤層-<br>③層<br>(m層) | 写真④<br> | | ⑤: シルト質砂礫及び腐植を含むシルト質砂互層状を呈する (黄灰色～明オリブ灰色)<br><br>⑤/③境界<br><br>m: シルト質砂礫 (中～細礫主体)<br>くさり礫が多く風化している<br>締りが良い (黄橙色～橙色) |

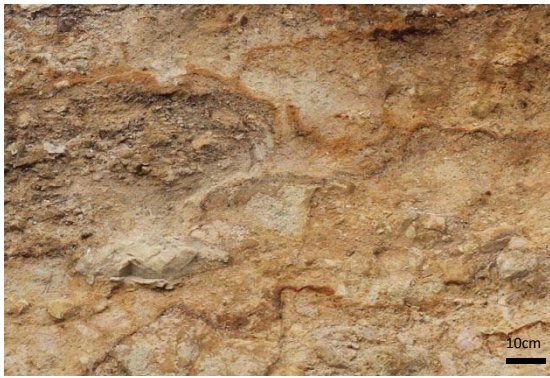
| 地層名 | 層相区分 | 写真（解釈線なし） | 写真（解釈線あり） | 性状 |
|---|---|---|---|---|
| ③層 | n-m-l-i | 写真⑤<br> | | n: 砂礫 (中～細礫主体)<br>チャネルを埋積する<br>締りが悪い (橙色)<br>n/⑤境界<br>m: シルト質砂礫 (中～細礫主体)<br>くさり礫が多く風化している<br>締りが良い (黄橙色～橙色)<br>m/⑤境界<br>n: 砂礫 (大～中礫主体)<br>チャネルを埋積する<br>締りが悪い (橙色)<br>n/l境界<br>l: 礫混じりシルト質砂 (灰白色～にぶい橙色)<br>l/i境界<br>i: 砂礫 (大～中礫主体)<br>東に傾斜する<br>締まりが良い (にぶい橙色)<br>m/i境界 |

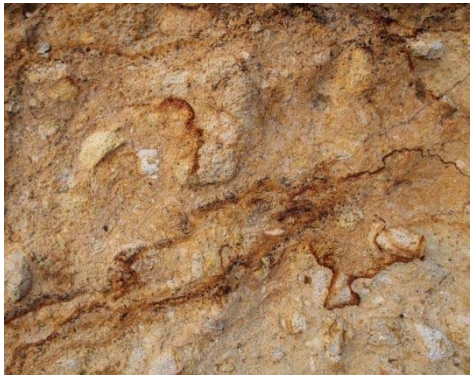
| 地層名 | 層相区分 | 写真（解釈線なし） | 写真（解釈線あり） | 性状 |
|---|---|---|---|---|
| | k-m | 写真⑥<br> | | m: シルト質砂礫 (中～細礫主体)<br>くさり礫が多く風化している<br>締りが良い (黄橙色～橙色)<br><br>m/k境界<br><br>k: シルト質砂礫 (中礫主体)<br>締りが良い (にぶい橙色) |

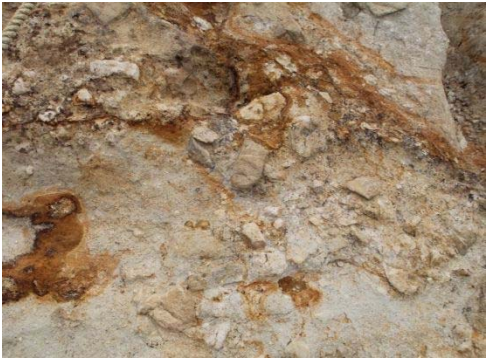
| 地層名 | 層相区分 | 写真（解釈線なし） | 写真（解釈線あり） | 性状 |
|---|---|---|---|---|
| ③層 | e-i-j-k-m-o-⑤層 | 写真⑦<br> | | <p>m: シルト質砂礫（中～細礫主体）<br/>くさり礫が多く風化している<br/>締りが良い（黄橙色～橙色）</p> <p>⑤層</p> <p>m/k境界</p> <p>k: シルト質砂礫（中礫主体）<br/>締りが良い（にぶい橙色）</p> <p>k/j境界 m/j境界</p> <p>j: 礫混じりシルト質砂<br/>締りが良い</p> <p>j/o境界</p> <p>i: 礫混じりシルト質砂<br/>締りが良い</p> <p>j/i境界</p> <p>i/o境界</p> <p>e: 礫混じりシルト質砂<br/>締りが良い</p> <p>o: 砂礫（巨～大礫主体）<br/>水平な地層（e, i及びj）をチャネル状に削り込む<br/>締りが良い（黄橙色～灰白色）</p> <p>i: 砂礫（大～中礫主体）<br/>礫が多く締まりが良い</p> |

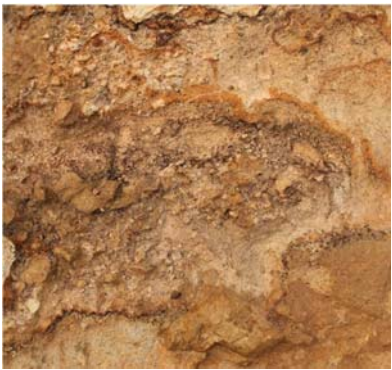
| 地層名 | 層相区分 | 写真（解釈線なし） | 写真（解釈線あり） | 性状 |
|---|---|---|---|---|
| | n-m-l-i | 写真⑧<br> | | <p>n: 砂礫（中～細礫主体）<br/>チャネルを埋積する<br/>締りが悪い（橙色）</p> <p>m: シルト質砂礫（中～細礫主体）<br/>くさり礫が多く風化している<br/>締りが良い（黄橙色～橙色）</p> <p>n/m境界</p> <p>n: 砂礫（大～中礫主体）<br/>チャネルを埋積する<br/>締りが悪い（橙色）</p> <p>m/n境界</p> <p>i: 礫混じりシルト質砂（灰白色～にぶい橙色）</p> <p>i: 砂礫（大～中礫主体）<br/>東に傾斜する<br/>締まりが良い（にぶい橙色）</p> <p>n/i境界</p> <p>※n層は撮影範囲外</p> |

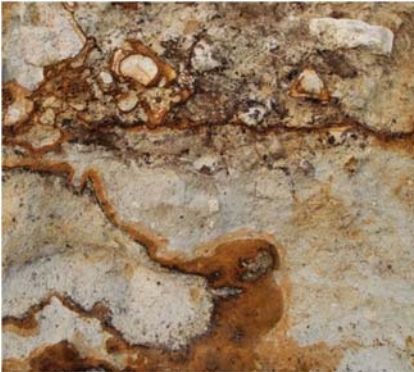
| 地層名 | 層相区分 | 写真（解釈線なし） | 写真（解釈線あり） | 性状 |
|---|---|---|---|---|
| | j-k | 写真⑨<br> | | <p>k: シルト質砂礫（中礫主体）<br/>締りが良い（にぶい橙色）</p> <p>k/j傾斜不整合境界</p> <p>j: 礫混じりシルト質砂<br/>腐植を含み締りが良い<br/>東に傾斜する<br/>（灰白色、にぶい橙色）</p> |

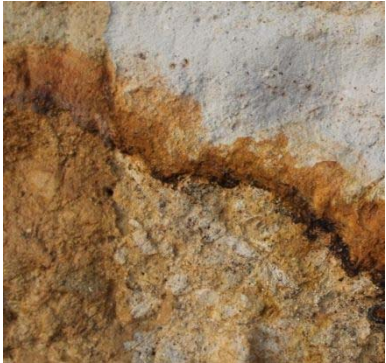
| 地層名 | 層相区分 | 写真（解釈線なし） | 写真（解釈線あり） | 性状 |
|---|---|---|---|---|
| ③層 | i-j | 写真<br>⑩<br> | | j: 礫混じりシルト質砂<br>腐植を含み締りが良い<br>東に傾斜する<br>(灰白色, にぶい橙色)<br><br>i: 砂礫 (大～中礫主体)<br>東に傾斜する<br>締まりが良い (にぶい橙色) |

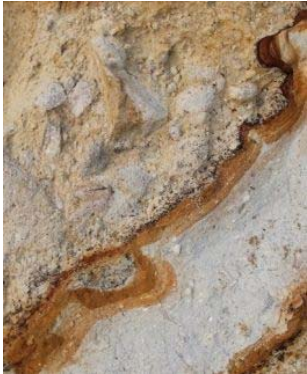
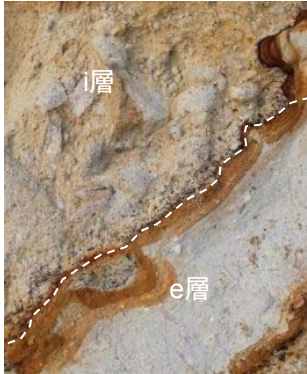
| 地層名 | 層相区分 | 写真（解釈線なし） | 写真（解釈線あり） | 性状 |
|---|---|---|---|---|
| | e-i | 写真<br>⑪<br> | | i: 砂礫 (大～中礫主体)<br>東に傾斜する<br>締りが良い (にぶい橙色)<br><br>e: 礫混じりシルト質砂<br>チャネル壁に沿う<br>締りが良い (灰白色) |

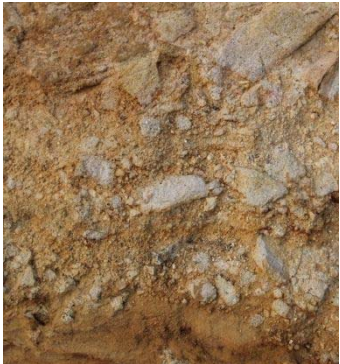
| 地層名 | 層相区分 | 写真（解釈線なし） | 写真（解釈線あり） | 性状 |
|---|---|---|---|---|
| | g-h-i | 写真<br>⑫<br> | | i: 砂礫 (大～中礫主体)<br>東に傾斜する<br>締りが良い (にぶい橙色)<br><br>h: 砂礫 (中～細礫主体)<br>締りが良い (にぶい橙色)<br><br>g: 砂<br>堆積構造が明瞭で<br>締りが良い (にぶい橙色) |

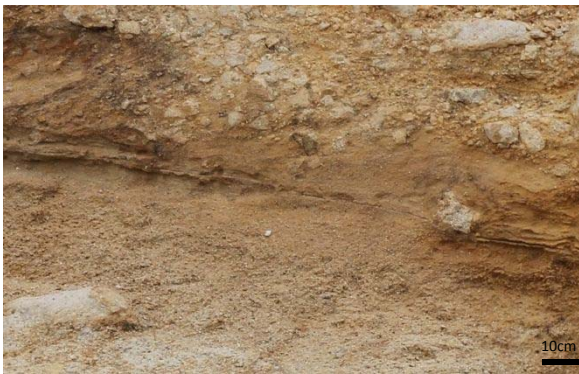
| 地層名 | 層相区分 | 写真（解釈線なし） | 写真（解釈線あり） | 性状 |
|---|---|---|---|---|
| ③層 | f-g-h | 写真⑬<br> | | h: 砂礫（中～細礫主体）<br>締りが良い（にぶい橙色）<br><br>h/g境界<br><br>g: 砂<br>堆積構造が明瞭で<br>締りが良い（にぶい橙色）<br><br>g/f境界<br><br>f: 巨～大礫混じり砂<br>堆積構造が認められる<br>締りが良い（浅黄橙色） |

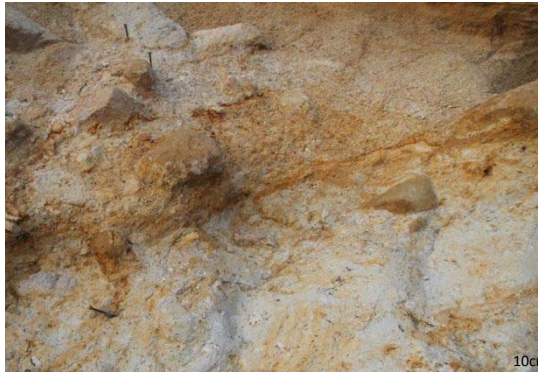
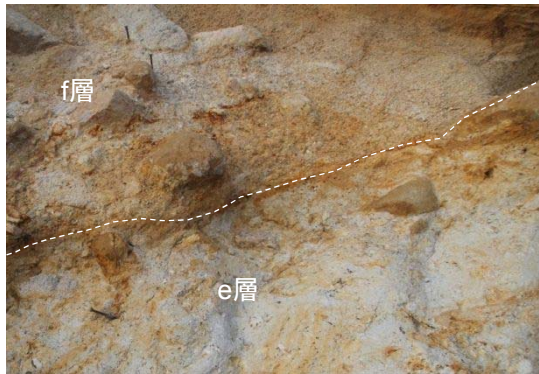
| 地層名 | 層相区分 | 写真（解釈線なし） | 写真（解釈線あり） | 性状 |
|---|---|---|---|---|
| | e-f | 写真⑭<br> | | f: 巨～大礫混じり砂<br>堆積構造が認められる<br>締りが良い（浅黄橙色）<br><br>f/e境界<br><br>e: 礫混じりシルト質砂<br>チャネル壁に沿う<br>締りが良い（灰白色） |

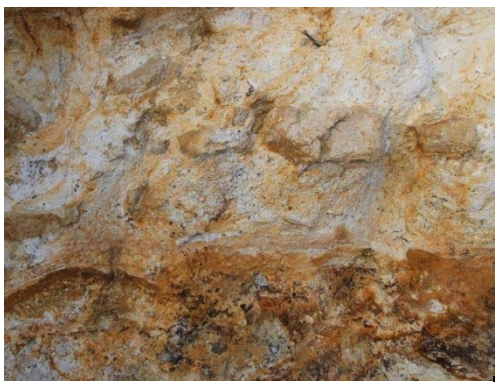
| 地層名 | 層相区分 | 写真（解釈線なし） | 写真（解釈線あり） | 性状 |
|---|---|---|---|---|
| | c-d-e | 写真⑮<br> | | e: 礫混じりシルト質砂<br>チャネル壁に沿う<br>締りが良い（灰白色）<br><br>e/d境界<br><br>d: シルト質砂礫<br>（大～中礫主体）<br>チャネル壁に沿う<br>締りが良い（灰白色）<br><br>d/c境界<br><br>c: 締りの良い砂及び砂礫（中～細礫主体）<br>砂層を挟む（にぶい黄色、灰白色、暗灰色） |

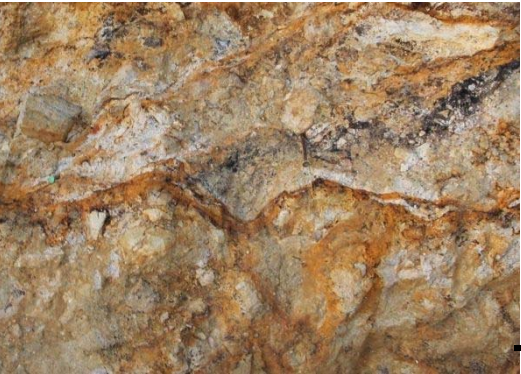
| 地層名 | 層相区分 | 写真（解釈線なし） | 写真（解釈線あり） | 性状 |
|---|---|---|---|---|
| ③層 | b-c | 写真①⑥<br> | | c: 締りの良い砂及び砂礫（中～細礫主体）<br>砂層を挟む（にぶい黄色、灰白色、暗灰色）<br><br>c/b境界<br><br>b: 砂礫（大～中礫主体）<br>締りが良い（浅黄橙色） |

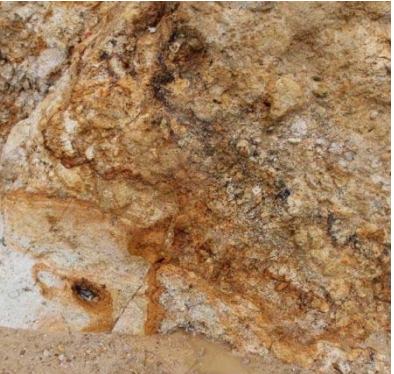
| 地層名 | 層相区分 | 写真（解釈線なし） | 写真（解釈線あり） | 性状 |
|---|---|---|---|---|
| | a-b | 写真①⑦<br> | | b<br>b: 砂礫（大～中礫主体）<br>締りが良い（浅黄橙色）<br>東に傾斜する<br>K断層<br><br>b/a境界<br><br>a<br>a: 礫混じりシルト質砂<br>東に傾斜する<br>締りが良い（灰白色）<br>K断層<br>b/a境界 |

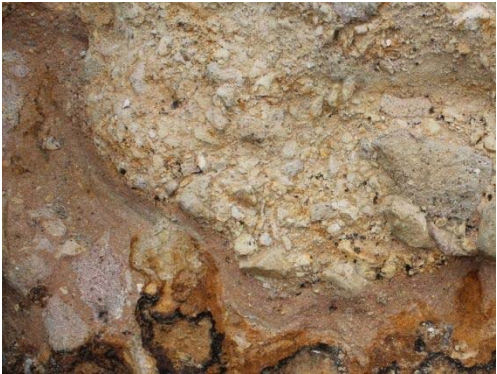
| 地層名 | 層相区分 | 写真（解釈線なし） | 写真（解釈線あり） | 性状 |
|---|---|---|---|---|
| ③層<br>②層 | ③層(c層) -<br>②層 | 写真①⑧<br> | | c: 締りの良い砂及び砂礫<br>（中～細礫主体）<br>砂層を挟む<br>（にぶい黄色、灰白色、暗灰色）<br><br>③/②境界<br><br>②: 砂質シルト<br>くさり礫を多く含む<br>締りが良い（にぶい橙色～灰白色） |

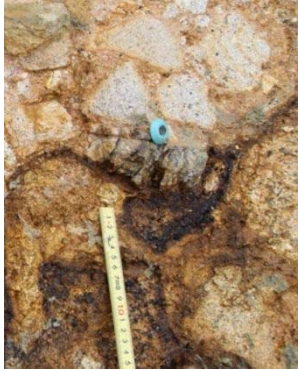
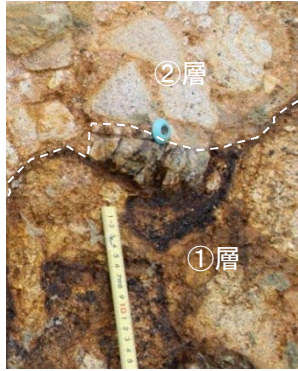
| 地層名 | 層相区分 | 写真（解釈線なし） | 写真（解釈線あり） | 性状 |
|---|---|---|---|---|
| ②層<br>①層 | ②層-<br>①層 | 写真<br>①⑨<br><br>10cm | | ②：砂質シルト<br>くさり礫を多く含む<br>締りが良い（にぶい橙色～灰白色）<br><br>②/①境界<br><br>①：砂礫<br>くさり礫を多く含む<br>よく締まっている（にぶい赤褐色） |

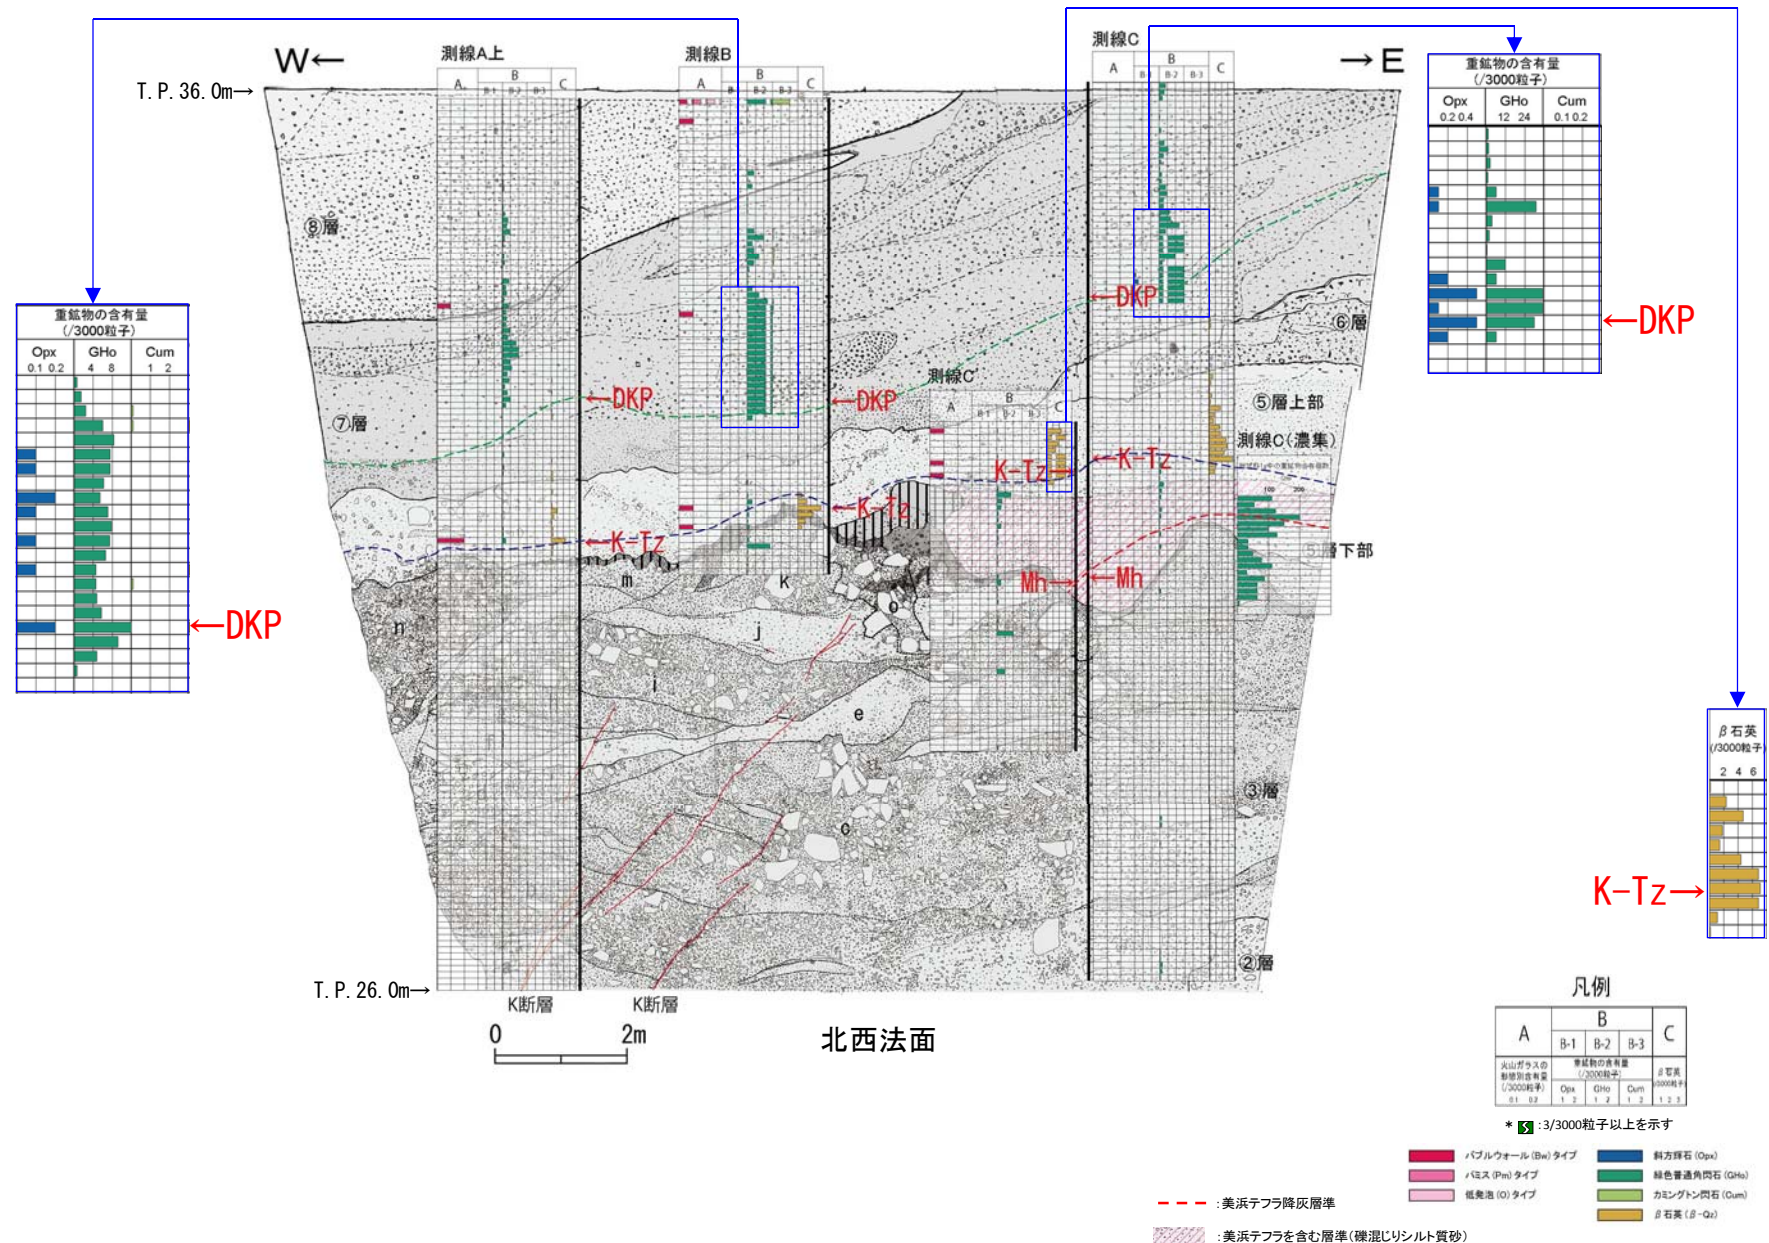
D-1トレンチ北西法面におけるテフラの降灰層準の認定について  
 ⑤層下部テフラの降灰を示すピーク(北法面)

- D-1トレンチ北西法面における⑤層下部テフラについて、テフラの通常分析及び濃集分析を行った結果、降灰を示すピーク(普通角閃石)が認められる。
- ⑤層下部テフラの降灰層準は、年代が既知のテフラと層位関係が逆転していない。

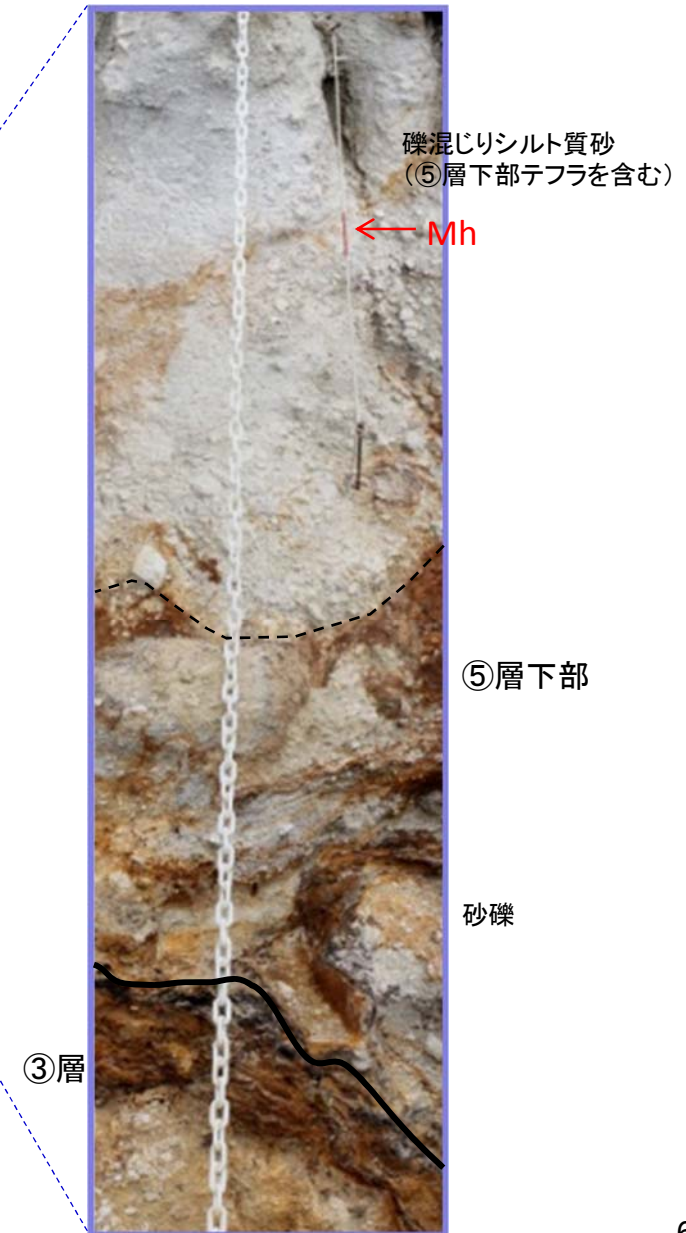
--- : 美浜テフラ降灰層準  
 : 美浜テフラを含む層準(礫混じりシルト質砂)

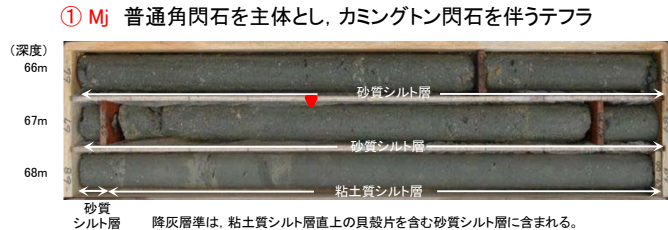
MIS5e層準の地質とテフラ分析結果

- ・「① 普通角閃石を主体とし、カミングトン閃石を伴うテフラ(明神沖テフラ(Mj))」は、深度67m付近の地層中に分布している。
- ・鬼界葛原テフラ(K-Tz)の下位に海成層(貝殻片を含む砂質シルト層)が見られ、花粉分析の結果、温暖な気候を示すアカガシ垂属を多く含み、MIS5eの最高海面期(約12.3万年前)に堆積した地層であると判断されることから、明神沖テフラの降灰年代は、MIS5eの最高海面期と判断される。
- ・また、「② 普通角閃石を主体とするテフラ(美浜テフラ(Mh))」については、明神沖テフラよりも下位の礫混じり粗砂層中に分布していることから、MIS6からMIS5eの最高海面期に向かう時期に降灰したテフラであると判断される。

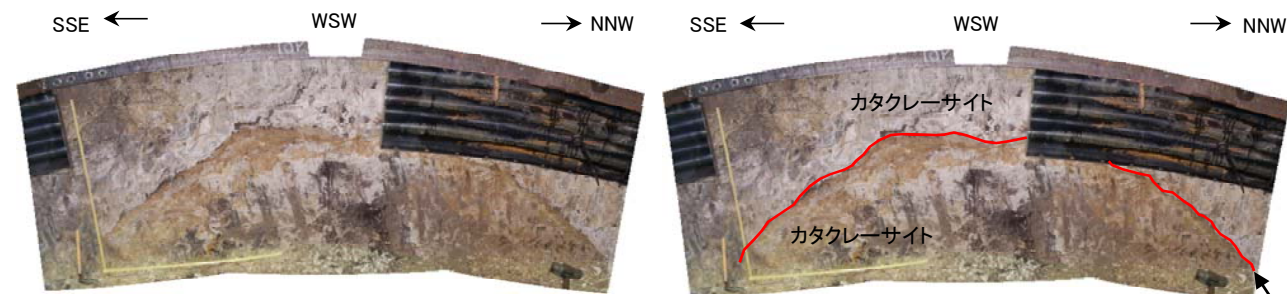
写真①  
T.P.-19.7～T.P.-20.7m付近  
カタクレーサイト:幅数m  
断層ガウジ:幅数cm, 傾斜33° E
