# 敦賀発電所2号炉 敷地の地形、地質・地質構造について (コメント回答)

平成30年11月30日  
日本原子力発電株式会社

## 敦賀発電所2号炉 敷地の地形、地質・地質構造に関する主要な論点

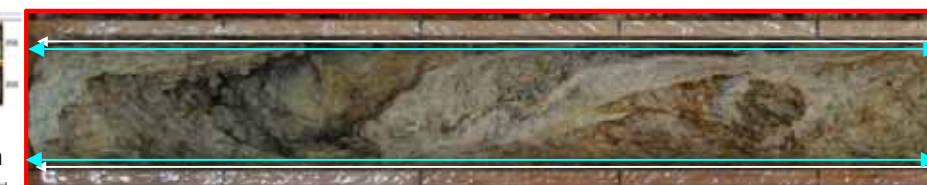
・一部に網目状の粘土等の熱水変質が認められるが、大部分にカタクレーサイトの原岩組織が認められる。

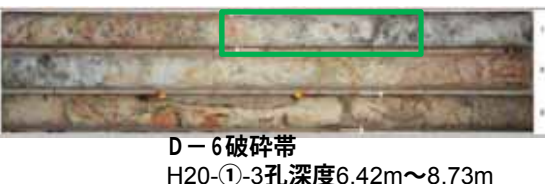
・破碎部全体に渡って、網目状に粘土細脈が分布し、原岩組織が灰白色化して不明瞭になる等の熱水変質の特徴が強く、原岩組織や複合面構造が不明瞭になっている。

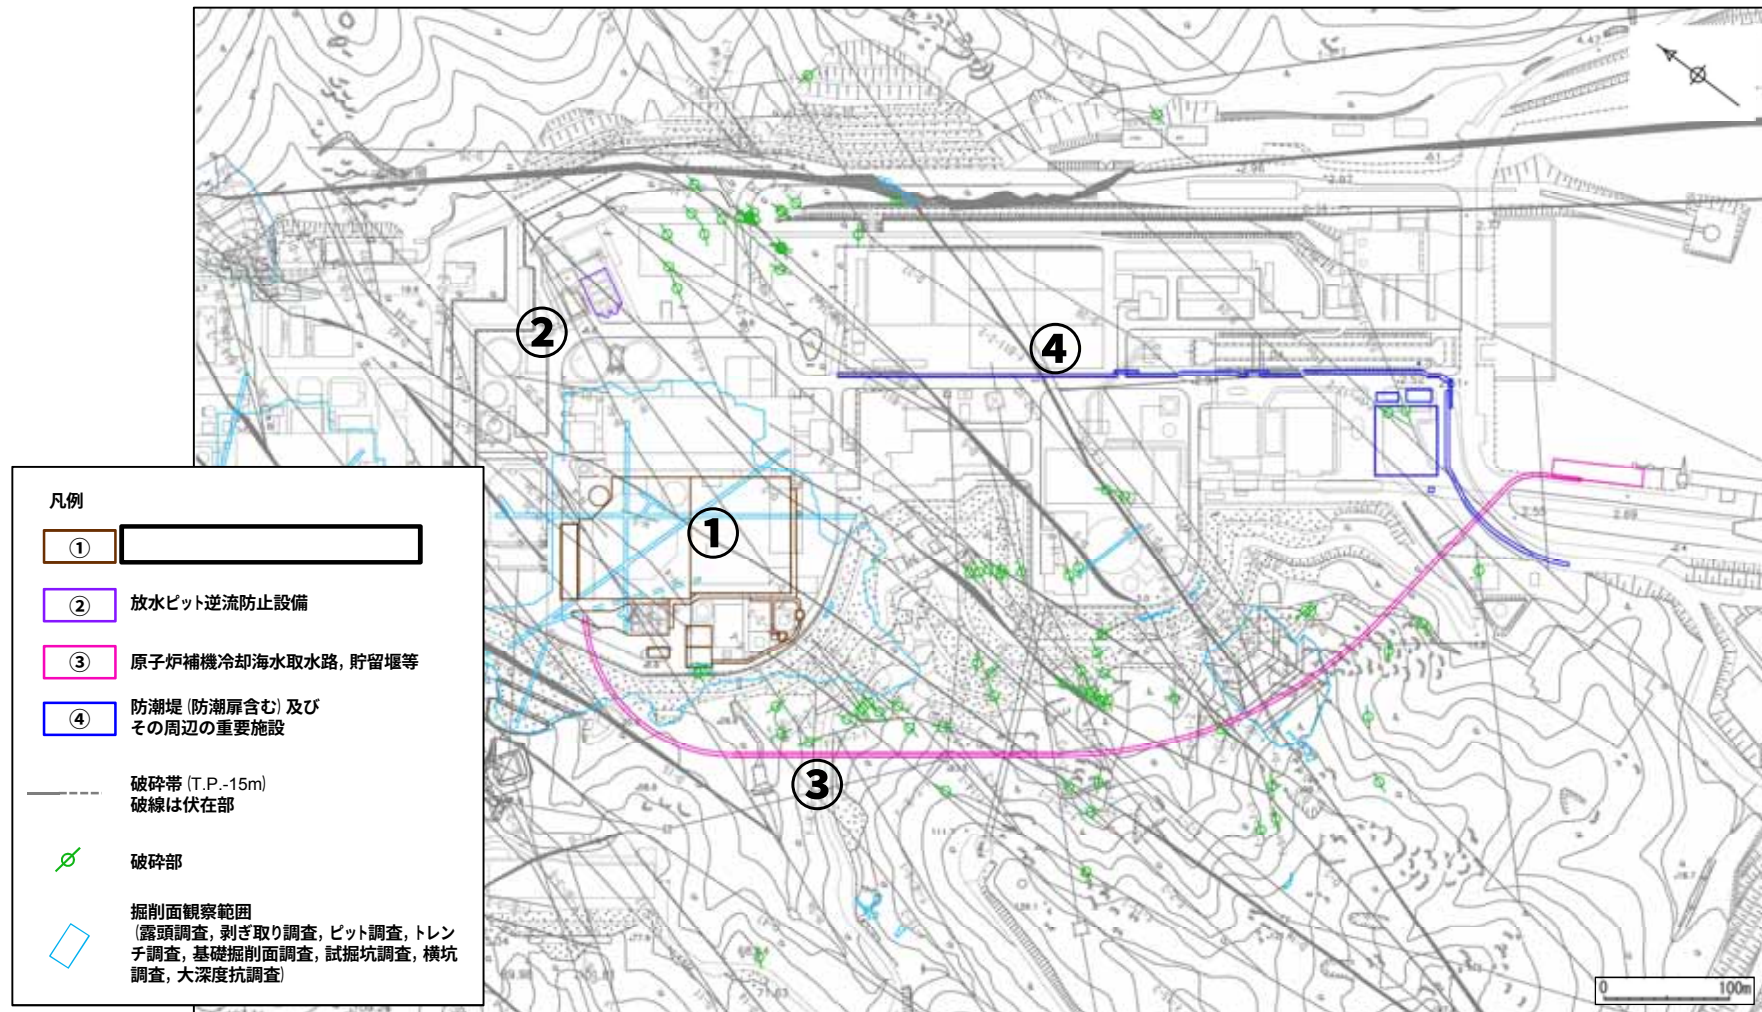
破砕帯の屈曲の可能性を考慮した検討において検討対象とした4条対象破砕帯及び非モデル化破砕部

- 破砕帯の屈曲の可能性を考慮した検討においては、「4条対象破砕帯又は非モデル化破砕部で、走向・傾斜が $\pm 20^\circ$ の範囲でばらつくことも考慮した上で重要施設の方向に向かう可能性があるもののうち、当該破砕部と重要施設の間にボーリング等の調査がないもの」を検討対象とした(下図及びp.37)。
- なお、①及び②の施設については、検討対象となる4条対象破砕帯又は非モデル化破砕部はない。
- 検討のイメージ及び表現方法についてp.38に示す。なお、非モデル化破砕部の平面図上の表現については、当該破砕部の走向・傾斜に基づき、直線で表現している。
- 検討の結果、これまで4条対象破砕帯とした破砕帯のうちの9本が、非モデル化破砕部の5箇所が3条対象破砕帯となり得る可能性がある(p.39～45)。

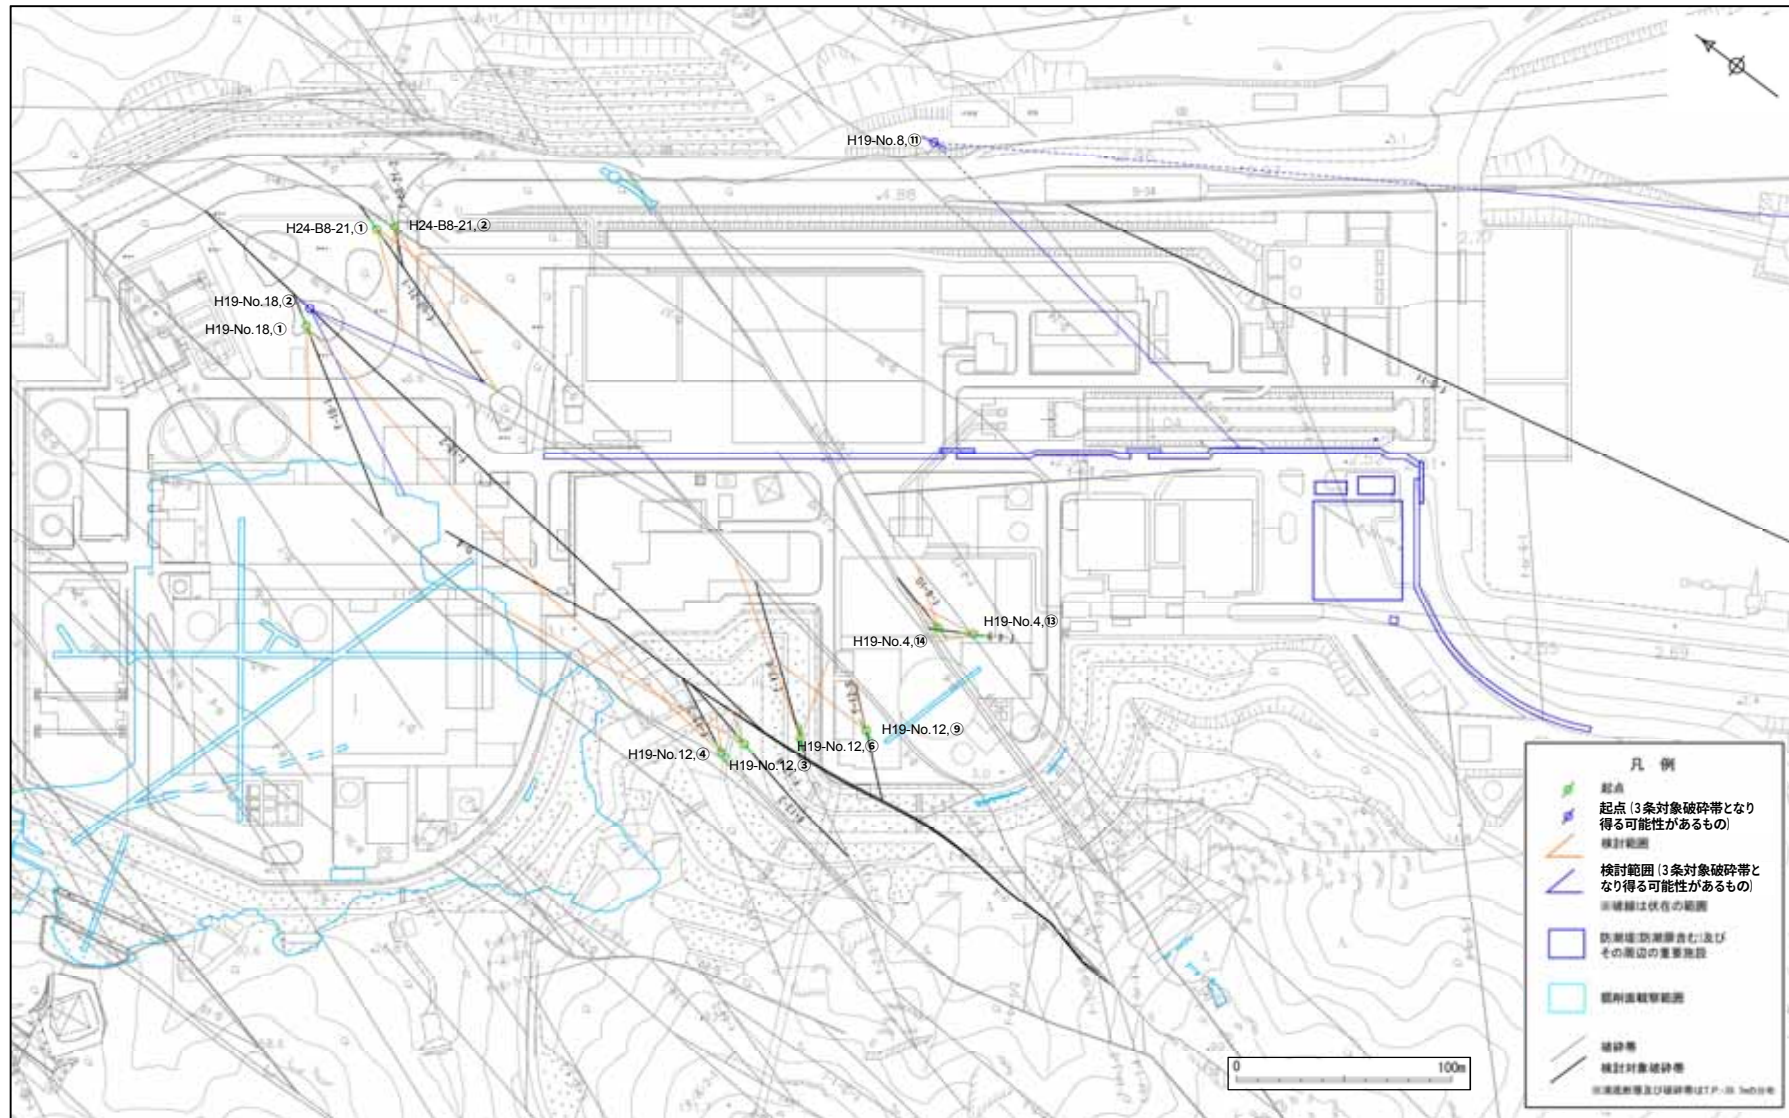
破碎帯の屈曲の可能性の範囲 (④防潮堤 (防潮扉含む) 及びその周辺の重要施設: 4条対象破碎帯)

- ④防潮堤 (防潮扉含む) 及びその周辺の重要施設の近傍の4条対象破碎帯について、破碎部の走向・傾斜の $\pm 20^\circ$ の範囲に重要施設が位置するものを抽出した結果、下図の2本の破碎帯が抽出された。

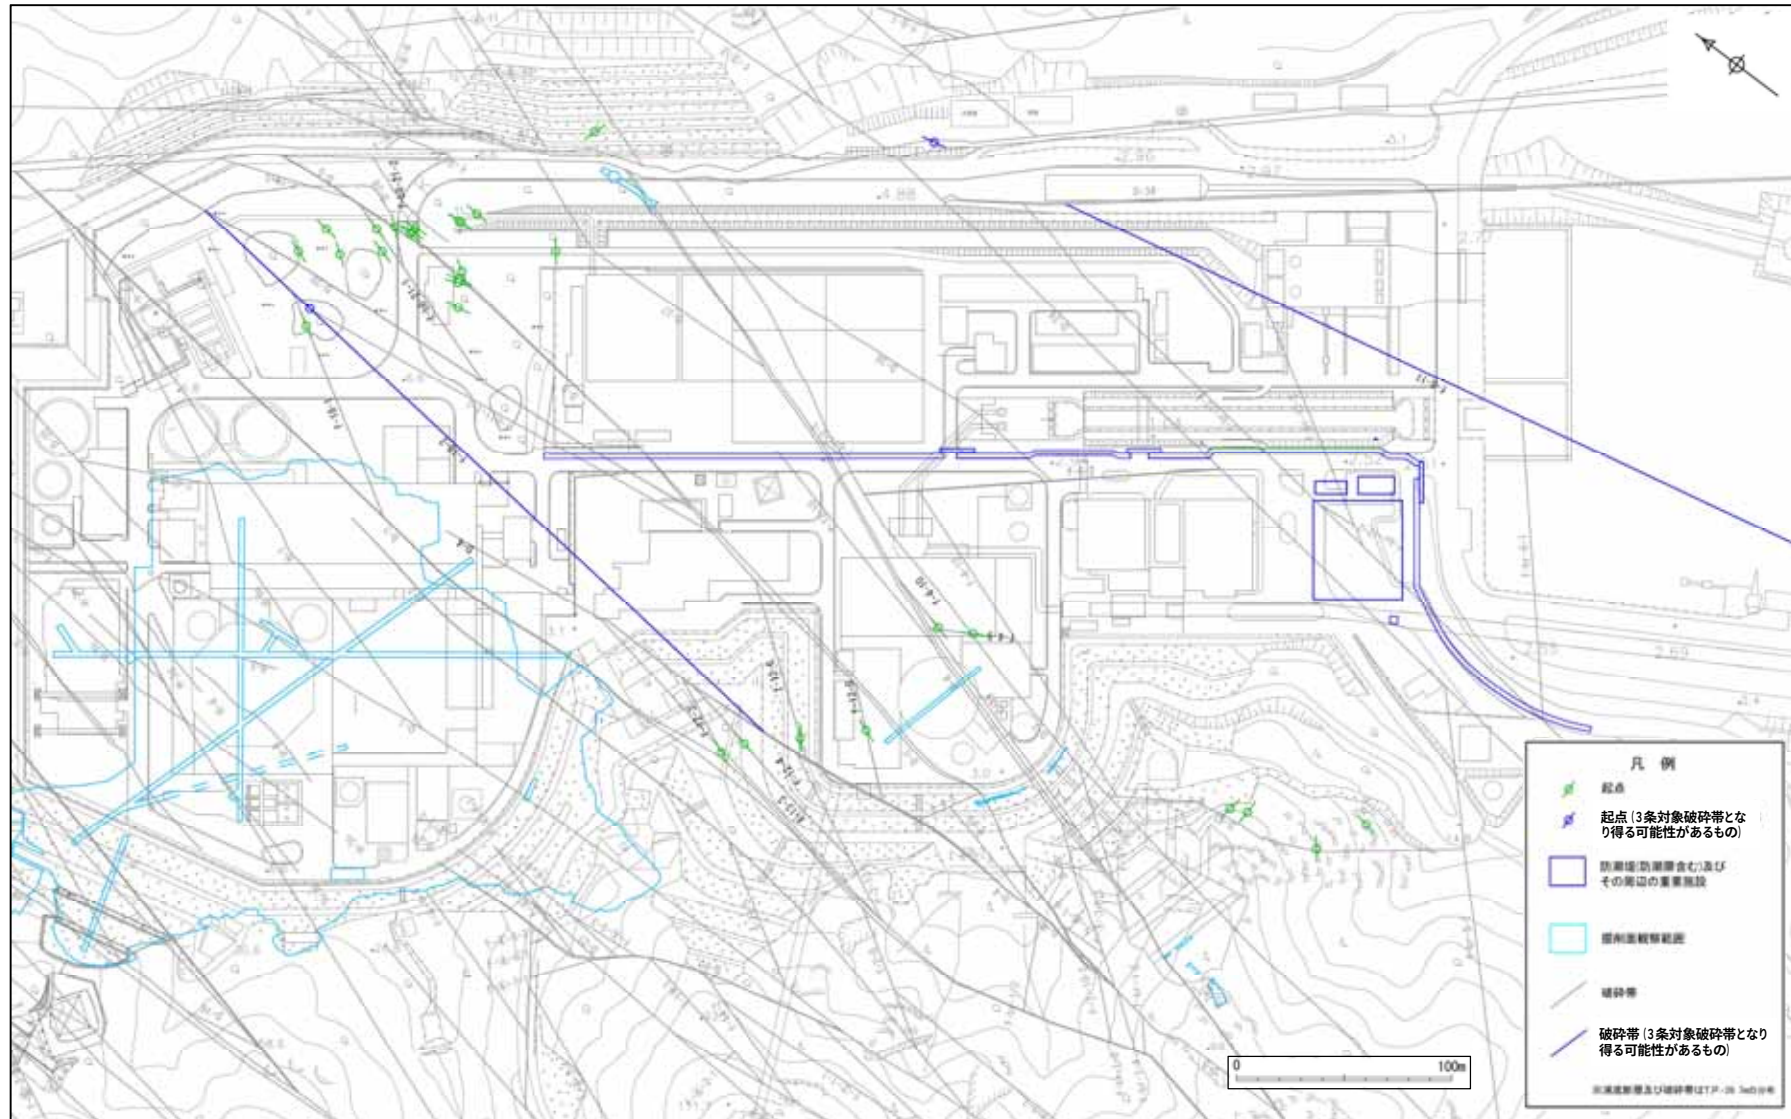
破碎帯の屈曲の可能性を考慮した検討の結果 (④防潮堤 (防潮扉含む) 及びその周辺の重要施設)

- ④防潮堤 (防潮扉含む) 及びその周辺の重要施設の近傍の4条対象破碎帯や非モデル化破碎部について、破碎部の走向・傾斜の $\pm 20^\circ$ の範囲に重要施設が位置するものを抽出した。
- 検討の結果、下図に示す2本の破碎帯については、3条対象破碎帯となり得る可能性がある。

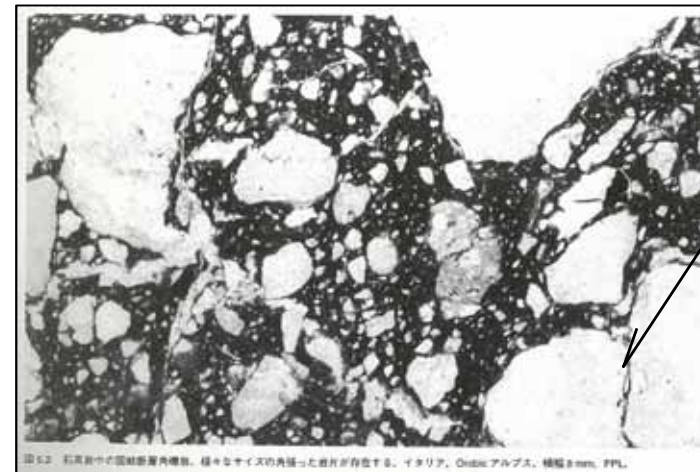
- ・ C. パスキエ, R. トゥロウ (1999) によれば, カタクレーサイトに認められる破碎流動の証拠を示す「粒界を横断する破断面も含む, 粒径が多様で, 直線的でシャープな粒界を持つ角張った粒子がみられ, 多結晶岩片も含まれる」とされており, これらの特徴を示すイメージ図及び薄片写真が記載されている。

粒界を横断する破断面

粒界を横断する破断面も含む, 多様な粒径の角張った破片が細粒基質中に含まれる。

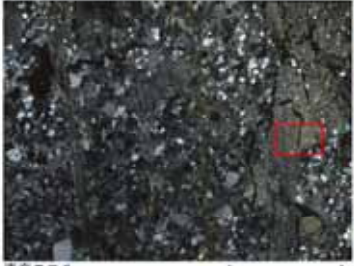
| 破碎帯名 | 確認<br>箇所 | 破碎帯範囲 | | 走向 | 傾斜 | 破碎幅<br>(cm) | 断層ガウジ<br>断層岩の<br>幅<br>(cm) | 断層活動面 | | 方位<br>方位 | 方位センサ | | 写真 | 評価 |
|---|---|---|---|---|---|---|---|---|---|---|---|---|---|---|
| D-7 | H24-B0-22<br>(線斜45°) | 143.52 | 143.76 | N17E | 86W | 13.8 | フィルム状 | 無 | - | 40N | 正 | 右 | | 断層ガウジ |
| | | | | | | | | | | | | | <p>直交ニコル 0 1mm</p> <p>・基質に粘土鉱物が認められる<br/>・粒径が多様である</p> <p>直交ニコル 0 1mm</p> | |

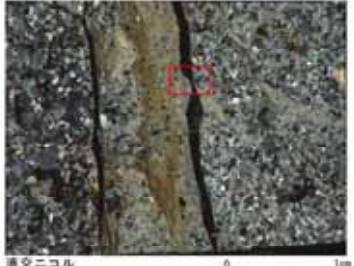
| 破碎帯名 | 確認<br>箇所 | 破碎帯範囲 | | 走向 | 傾斜 | 破碎幅<br>(cm) | 断層ガウジ<br>断層岩の<br>幅<br>(cm) | 断層活動面 | | 方位<br>方位 | 方位センサ | | 写真 | 評価 |
|---|---|---|---|---|---|---|---|---|---|---|---|---|---|---|
| D-7 | H24-B11-2<br>(線斜45°) | 71.21 | 71.26 | N12E | 76W | 1.0 | フィルム状 | 無 | - | 25N | 正 | 右 | | 断層ガウジ |
| | | | | | | | | | | | | | <p>直交ニコル 0 1mm</p> <p>・基質に粘土鉱物が認められる<br/>・粒径が多様である</p> <p>直交ニコル 0 1mm</p> | |

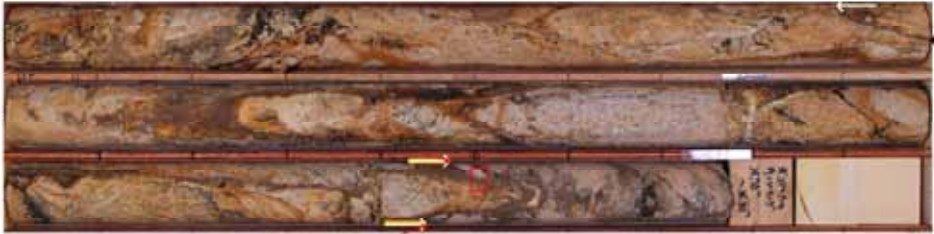
| 破碎帯名 | 建設<br>箇所 | 破碎帯範囲 | | 走向 | 傾斜 | 破碎幅<br>(cm) | 断層ガウジ<br>断層角縁の<br>幅<br>(cm) | 断層活動 | | 条線<br>方向 | 方位センサ | | 写真 | 評価 |
|---|---|---|---|---|---|---|---|---|---|---|---|---|---|---|
| D-7 | H27-B-8<br>(掘削) | 32.37 | 34.58 | NNE | 87W | 6.4 | 1.5 | 青 | 非平滑 | TOL | 正 | + | | 断層ガウジ |

- ・基質に粘土鉱物が認められる
- ・粒径が多様である

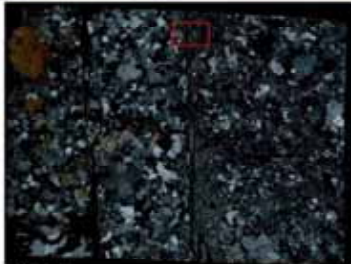
| 観測帯名 | 観測箇所 | 観測帯範囲 | | 走向 | 傾斜 | 帯幅<br>(cm) | 断層ガウジ・<br>断層角位の<br>幅<br>(cm) | | | 乗掛<br>方向 | 変位センチ | | 写真 | 評価 | | | | | | | |
|---|---|---|---|---|---|---|---|---|---|---|---|---|---|---|---|---|---|--|---|---|---|
| | H27-B-3<br>(鉛直) | 77.72 | 77.80 | N32W | 76SW | 4.4 | フィルム状 | 無 | - | 90 | - | - | 77 | | 78 | 断層ガウジ | | | | | |
| | | | | | | | | | | | | | | 直交ニコル | 0 | 1mm | <ul style="list-style-type: none"><li>・基質に粘土鉱物が認められる</li><li>・粒径が多様である</li></ul> | | 直交ニコル | 0 | 1mm |

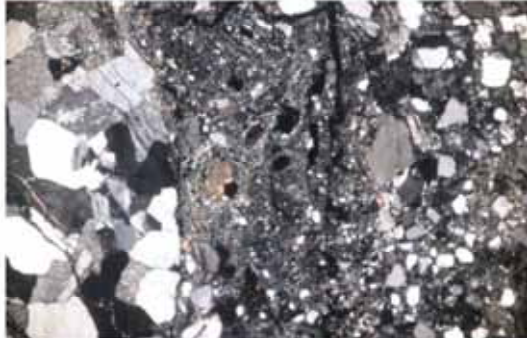
| 試研番号 | 確認箇所 | 破砕帯範囲 | | 走向 | 傾斜 | 破砕幅<br>(cm) | 断層ガウジ・<br>断層角礫の<br>幅<br>(cm) | 断層活動面 | | 全長<br>方向 | 実長センサ | | 写真 | 評価 | | |
|---|---|---|---|---|---|---|---|---|---|---|---|---|---|---|---|---|
| | | | | | | | | | | | | | | <ul style="list-style-type: none"><li>・粘土鉱物が少ない</li><li>・粒径が多様である</li><li>・多結晶粒子が認められる</li><li>・粒界を横断する破断面が認められる</li></ul> | | |

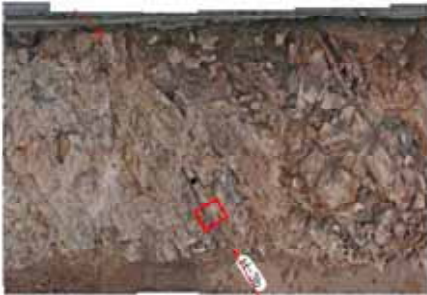
| 破砕帯名 | 確認箇所 | 破砕帯範囲 | | 走向 | 傾斜 | 破砕幅 (cm) | 断層ガウジ<br>断層内縁の幅 (cm) | 最新活動面 | | 集積方向 | 方位センサ | | 写真 | 評価 |
|---|---|---|---|---|---|---|---|---|---|---|---|---|---|---|
| H-26(a) | 2号横道路 | — | — | N18E | 75W | 100 | — | — | — | 90L | — | 左 | <div><p>直交ニコル</p><p>直交ニコル</p><ul style="list-style-type: none"><li>・粘土鉱物が認められない</li><li>・粒径が多様である</li><li>・多結晶粒子が認められる</li><li>・粒界を横断する破断面が認められる</li></ul></div> <p>0 1mm</p> | カタクレーサイト |

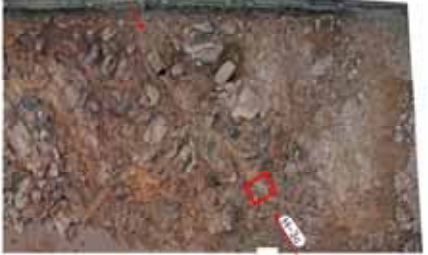
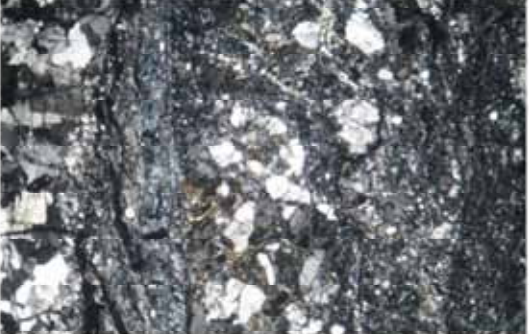
| 断層帯名 | 確認<br>箇所 | 断層帯範囲 | | 走向 | 傾斜 | 断層幅<br>(cm) | 断層ガウジ<br>断層内部の<br>幅<br>(cm) | 断層活動 | | 条線<br>方向 | 方位センサ | | 写真 | 評価 |
|---|---|---|---|---|---|---|---|---|---|---|---|---|---|---|
| H-3(a) | 2号横道路 | - | - | N25E | 85W | 5.0 | フィルム状 | 無 | - | 25L | 正 | 右 | | 断層ガウジ |
| | | | | | | | | | | | | | <p>直交ニコル 0 1mm</p> <p>・基質に粘土鉱物が認められる<br/>・粒径が多様である</p> <p>直交ニコル 0 1mm</p> | |

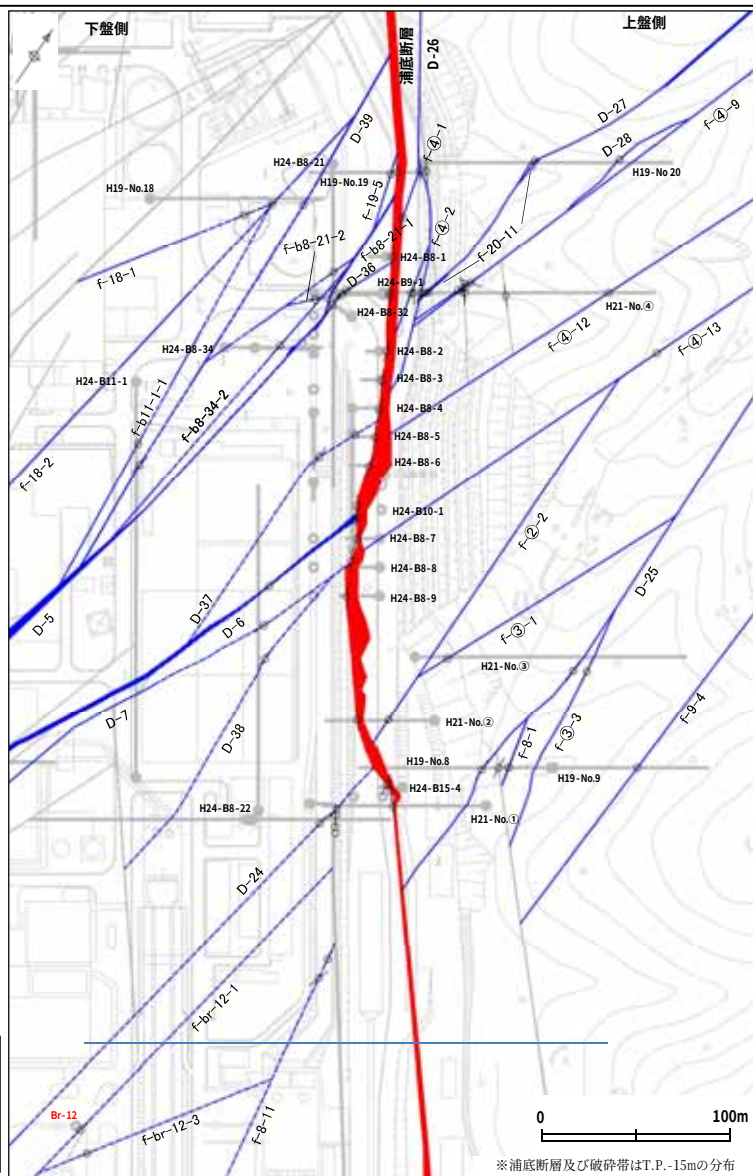
破砕帯分布図 (拡大)

- 浦底断層に変位・変形を与えている破砕帯の有無について検討するため、浦底断層の上盤側と下盤側に近接して分布する破砕帯の破砕部性状を整理し比較した。
- 下図に検討対象とした浦底断層と斜交する破砕帯を示す。

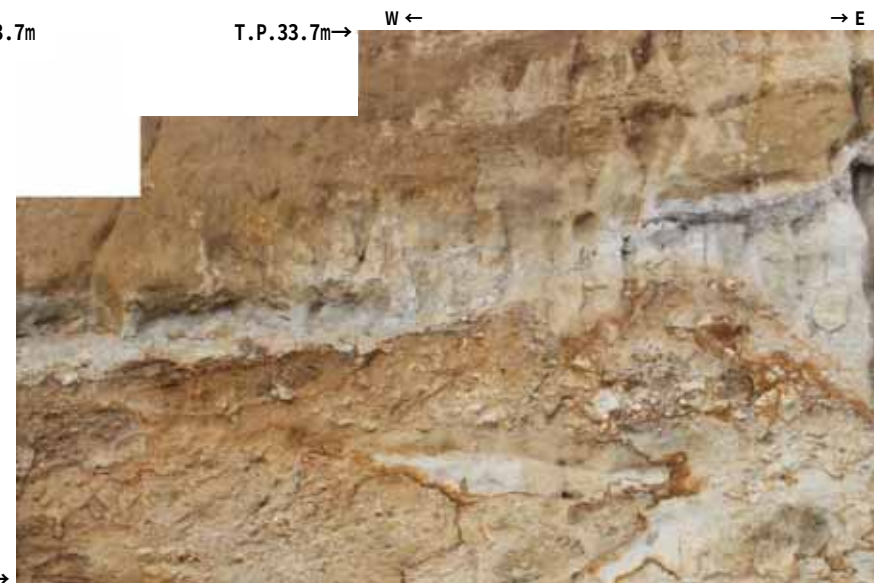
写真 (2016年11月撮影)

- ・ K断層を覆うk層等の分布状況をより明確にするため、観察法面を奥行方向にさらに掘削し、観察を行った。
- ・ D-1トレンチの③層のうちK断層近傍については、K断層の変位・変形が及んでいる範囲を詳細に検討するため③層を詳細に区分した。
- ・ この細区分については、観察によって確認した礫率、礫径、堆積構造及び色調に着目した岩相区分により単層毎に区分した。

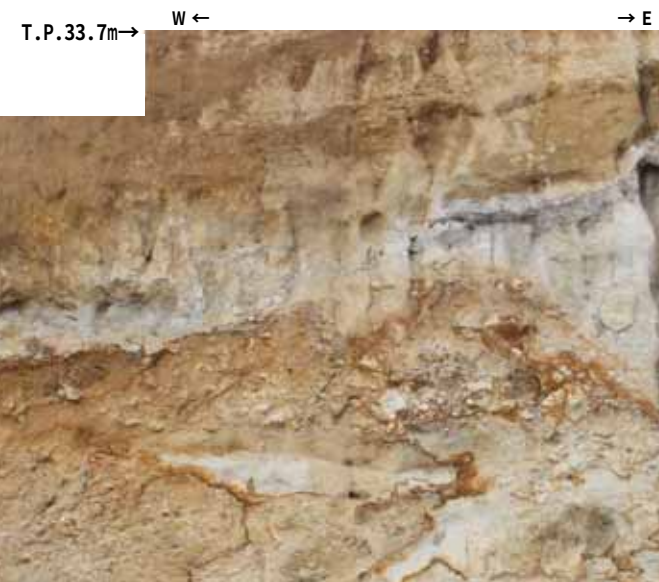
- 砂礫（中～細礫主体）及びシルト混じり砂礫（巨～大礫主体）については、同時期に堆積したものであることから一括した。

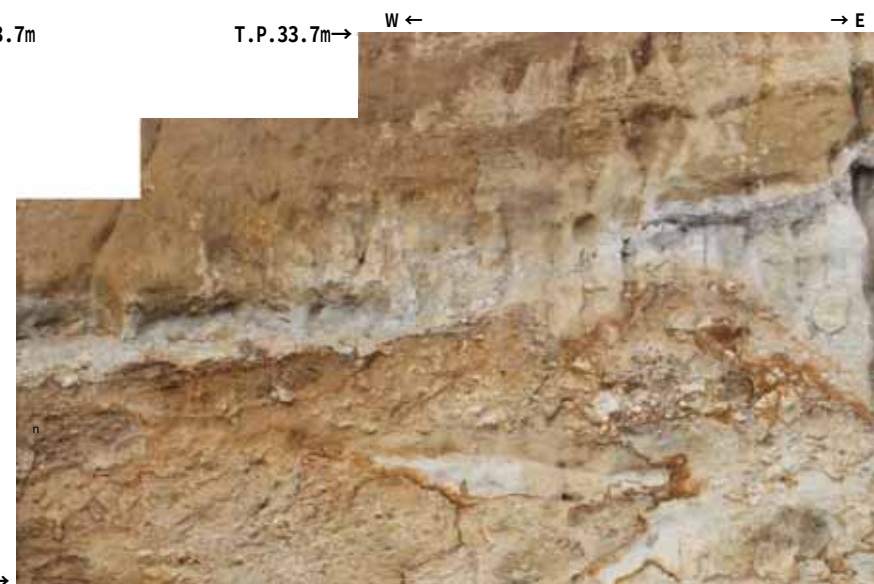
D-1トレンチ北西法面における③層の地層区分について

- ・ 岩相区分の結果から掘り込み範囲をc層, e層, g層～o層の地層に区分した。
- ・ 掘り込み後の観察結果から, k層をチャンネル状に削り堆積しているo層は消滅し, k層の基底の水平性がより明瞭となった。

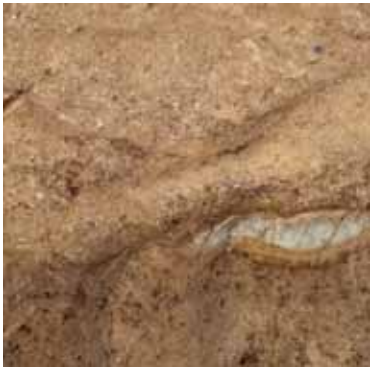
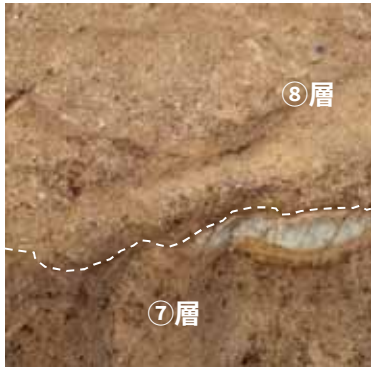
| 地層名 | 層相区分 | 写真（解釈線なし） | 写真（解釈線あり） | 性状 |
|---|---|---|---|---|
| ⑧層<br>⑦層<br>⑥層<br>⑤層 | ⑧層-<br>⑦層 | 写真①<br> | | ⑧：砂礫（細礫主体）<br>風化している（褐色～黄橙色）<br><br>⑧/⑦境界<br><br>⑦：礫混じりシルト質砂<br>風化して土壌化している<br>（橙色～明黄褐色，灰色） |

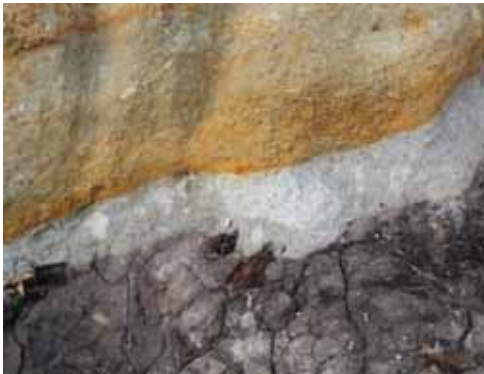
| 地層名 | 層相区分 | 写真（解釈線なし） | 写真（解釈線あり） | 性状 |
|---|---|---|---|---|
| | ⑦層-<br>⑥層 | 写真②<br> | | ⑦：礫混じりシルト質砂<br>風化して土壌化している<br>（橙色～明黄褐色，灰色）<br><br>⑦/⑥境界<br><br>⑥：腐植質砂質シルト<br>木片を多数含む（暗灰色） |

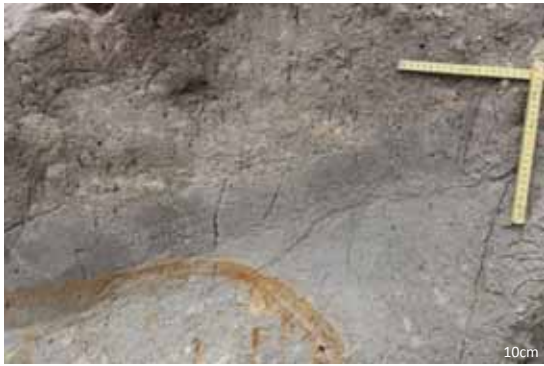
| 地層名 | 層相区分 | 写真（解釈線なし） | 写真（解釈線あり） | 性状 |
|---|---|---|---|---|
| | ⑥層-<br>⑤層 | 写真③<br> | | ⑥：腐植質砂質シルト<br>木片を多数含む（暗灰色）<br><br>⑥/⑤境界<br><br>⑤：シルト質砂礫及び腐植を含むシルト質砂<br>互層状を呈する（黄灰色～明オリブ灰色） |

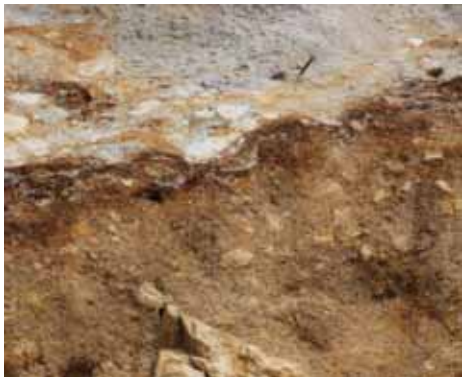
| 地層名 | 層相区分 | 写真（解釈線なし） | 写真（解釈線あり） | 性状 |
|---|---|---|---|---|
| ⑤層<br>③層 | ⑤層-<br>③層<br>(m層) | 写真<br>④<br> | | ⑤：シルト質砂礫及び腐植を含むシルト質砂<br>互層状を呈する（黄灰色～明オリブ灰色）<br><br>⑤/③境界<br><br>m：シルト質砂礫（中～細礫主体）<br>くさり礫が多く風化している<br>締りが良い（黄橙色～橙色） |

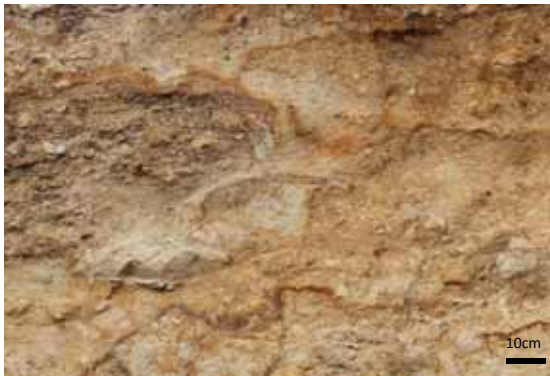
| 地層名 | 層相区分 | 写真（解釈線なし） | 写真（解釈線あり） | 性状 |
|---|---|---|---|---|
| ③層 | n-m-l-i | 写真<br>⑤<br> | | n：砂礫（中～細礫主体）<br>チャネルを埋積する<br>締りが悪い（橙色）<br>n/⑤境界<br>n/③境界<br>m：シルト質砂礫（中～細礫主体）<br>くさり礫が多く風化している<br>締りが良い（黄橙色～橙色）<br>m/⑤境界<br>m/③境界<br>l：砂礫（大～中礫主体）<br>チャネルを埋積する<br>締りが悪い（橙色）<br>l/⑤境界<br>l/③境界<br>i：砂礫（大～中礫主体）<br>東に傾斜する<br>締りが良い（にぶい橙色）<br>i/⑤境界<br>i/③境界 |

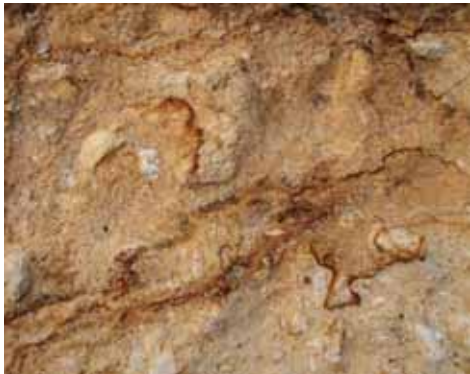
| 地層名 | 層相区分 | 写真（解釈線なし） | 写真（解釈線あり） | 性状 |
|---|---|---|---|---|
| | k-m | 写真<br>⑥<br> | | m：シルト質砂礫（中～細礫主体）<br>くさり礫が多く風化している<br>締りが良い（黄橙色～橙色）<br><br>m/k境界<br><br>k：シルト質砂礫（中礫主体）<br>締りが良い（にぶい橙色） |

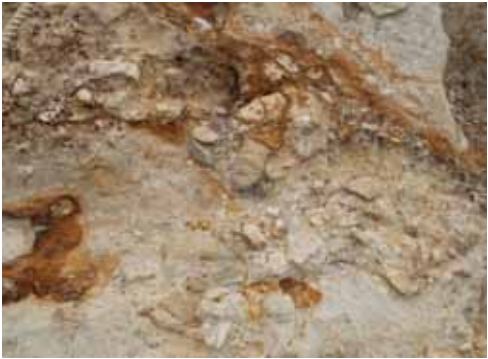
| 地層名 | 層相区分 | 写真 (解釈線なし) | 写真 (解釈線あり) | 性状 |
|---|---|---|---|---|
| ③層 | e-i-j-k-m-o-<br>⑤層 | 写真⑦<br> | | <p>m: シルト質砂礫 (中～細礫主体) ぐさり礫が多く風化している 締りが良い (黄橙色～橙色)</p> <p>⑤層</p> <p>m/k境界</p> <p>k: シルト質砂礫 (中礫主体) 締りが良い (にぶい橙色)</p> <p>k/j境界 m/j境界</p> <p>j: 礫混じりシルト質砂 締りが良い</p> <p>j/o境界</p> <p>i: 礫混じりシルト質砂 締りが良い (黄橙色～灰白色)</p> <p>j/i境界</p> <p>i/o境界</p> <p>e: 礫混じりシルト質砂 締りが良い</p> <p>i: 砂礫 (大～中礫主体) 礫が多く締りが良い</p> <p>⑤: シルト質砂礫及び腐植を含むシルト質砂 互層状を呈する (黄灰色～暗オリーブ灰色)</p> |

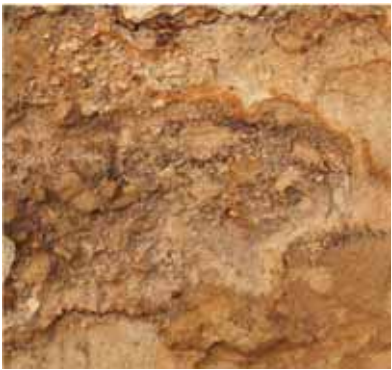
| 地層名 | 層相区分 | 写真 (解釈線なし) | 写真 (解釈線あり) | 性状 |
|---|---|---|---|---|
| | n-m-l-i | 写真⑧<br> | | <p>n: 砂礫 (中～細礫主体) チャネルを埋積する 締りが悪い (橙色)</p> <p>m: シルト質砂礫 (中～細礫主体) ぐさり礫が多く風化している (黄橙色～橙色)</p> <p>n/m境界</p> <p>n/o境界</p> <p>no: 砂礫 (大～中礫主体) チャネルを埋積する 締りが悪い (橙色)</p> <p>m/n境界</p> <p>n2/n3境界</p> <p>i: 礫混じりシルト質砂 (灰白色～にぶい橙色)</p> <p>i/i境界</p> <p>l: 礫混じりシルト質砂 (灰白色～にぶい橙色)</p> <p>l/i境界</p> <p>※n層は撮影範囲外</p> |

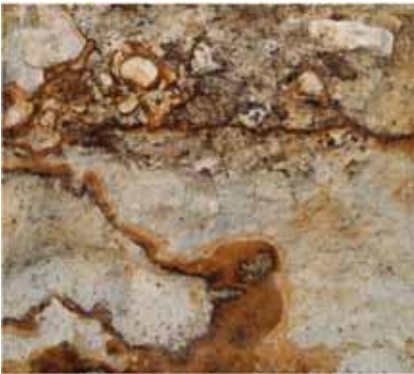
| 地層名 | 層相区分 | 写真 (解釈線なし) | 写真 (解釈線あり) | 性状 |
|---|---|---|---|---|
| | j-k | 写真⑨<br> | | <p>k: シルト質砂礫 (中礫主体) 締りが良い (にぶい橙色)</p> <p>k/j傾斜不整合境界</p> <p>j: 礫混じりシルト質砂 腐植を含み締りが良い 東に傾斜する (灰白色, にぶい橙色)</p> |

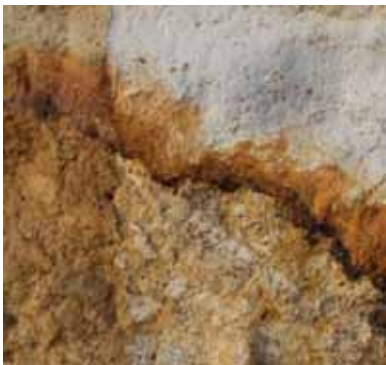
| 地層名 | 層相区分 | 写真（解釈線なし） | 写真（解釈線あり） | 性状 |
|---|---|---|---|---|
| ③層 | i-j | 写真<br>⑩<br> | | j: 礫混じりシルト質砂<br>腐植を含み締りが良い<br>東に傾斜する<br>(灰白色, にぶい橙色)<br><br>i: 砂礫 (大～中礫主体)<br>東に傾斜する<br>締まりが良い (にぶい橙色) |

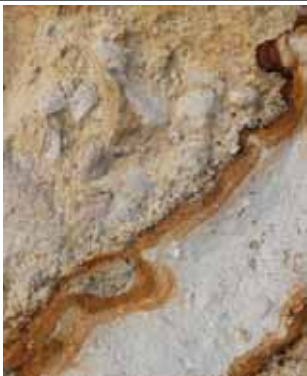
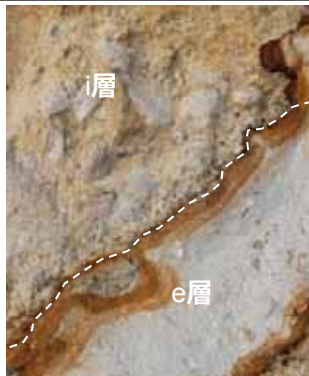
| 地層名 | 層相区分 | 写真（解釈線なし） | 写真（解釈線あり） | 性状 |
|---|---|---|---|---|
| | e-i | 写真<br>⑪<br> | | i: 砂礫 (大～中礫主体)<br>東に傾斜する<br>締まりが良い (にぶい橙色)<br><br>e: 礫混じりシルト質砂<br>チャネル壁に沿う<br>締りが良い (灰白色) |

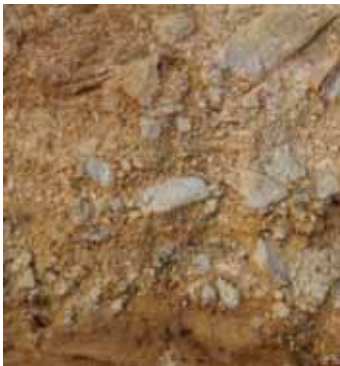
| 地層名 | 層相区分 | 写真（解釈線なし） | 写真（解釈線あり） | 性状 |
|---|---|---|---|---|
| | g-h-i | 写真<br>⑫<br> | | i: 砂礫 (大～中礫主体)<br>東に傾斜する<br>締りが良い (にぶい橙色)<br><br>h: 砂礫 (中～細礫主体)<br>締りが良い (にぶい橙色)<br><br>g: 砂<br>堆積構造が明瞭で<br>締りが良い (にぶい橙色) |

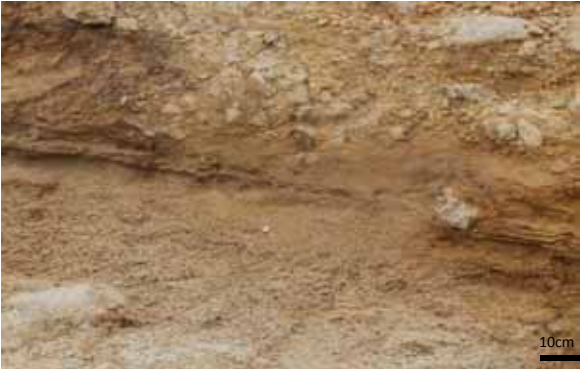
| 地層名 | 層相区分 | 写真 (解釈線なし) | 写真 (解釈線あり) | 性状 |
|---|---|---|---|---|
| ③層 | f-g-h | 写真⑬<br> | | h: 砂礫 (中～細礫主体)<br>締りが良い (にぶい橙色)<br><br>h/g境界<br><br>g: 砂<br>堆積構造が明瞭で<br>締りが良い (にぶい橙色)<br><br>g/f境界<br><br>f: 巨～大礫混じり砂<br>堆積構造が認められる<br>締りが良い (浅黄橙色) |

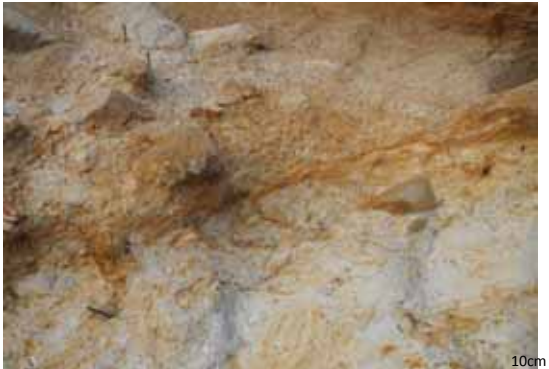
| 地層名 | 層相区分 | 写真 (解釈線なし) | 写真 (解釈線あり) | 性状 |
|---|---|---|---|---|
| | e-f | 写真⑭<br> | | f: 巨～大礫混じり砂<br>堆積構造が認められる<br>締りが良い (浅黄橙色)<br><br>f/e境界<br><br>e: 礫混じりシルト質砂<br>チャネル壁に沿う<br>締りが良い (灰白色) |

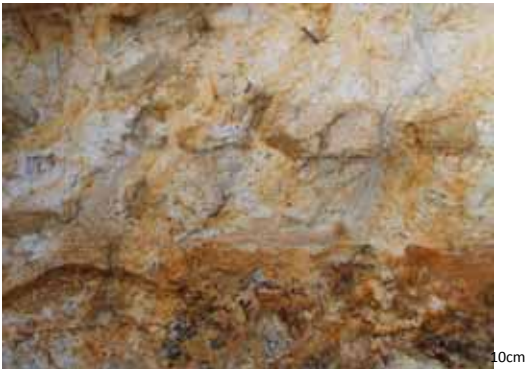
| 地層名 | 層相区分 | 写真 (解釈線なし) | 写真 (解釈線あり) | 性状 |
|---|---|---|---|---|
| | c-d-e | 写真⑮<br> | | e: 礫混じりシルト質砂<br>チャネル壁に沿う<br>締りが良い (灰白色)<br><br>e/d境界<br><br>d: シルト質砂礫<br>(大～中礫主体)<br>チャネル壁に沿う<br>締りが良い (灰白色)<br><br>d/c境界<br><br>c: 締りの良い砂及び砂礫 (中～細礫主体)<br>砂層を挟む (にぶい黄色, 灰白色, 暗灰色) |

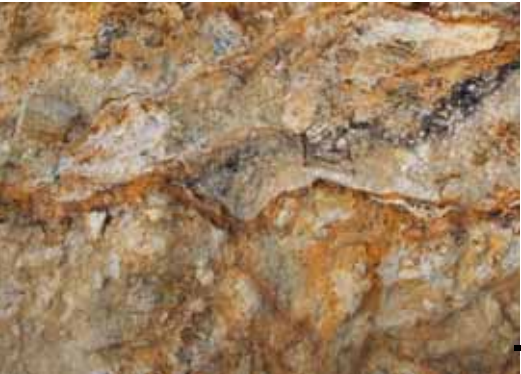
| 地層名 | 層相区分 | 写真 (解釈線なし) | 写真 (解釈線あり) | 性状 |
|---|---|---|---|---|
| ③層 | b-c | 写真①⑥<br> | | c: 締りの良い砂及び砂礫 (中～細礫主体)<br>砂層を挟む (にぶい黄色, 灰白色, 暗灰色)<br><br>c/b境界<br><br>b: 砂礫 (大～中礫主体)<br>締りが良い (浅黄橙色) |

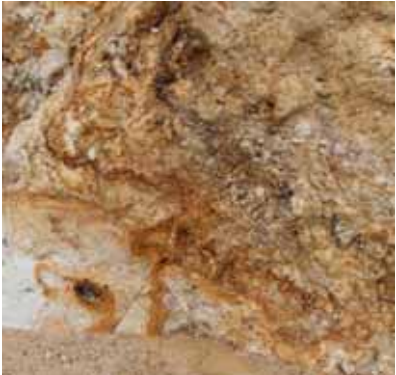
| 地層名 | 層相区分 | 写真 (解釈線なし) | 写真 (解釈線あり) | 性状 |
|---|---|---|---|---|
| | a-b | 写真①⑦<br> | | b<br>b: 砂礫 (大～中礫主体)<br>締りが良い (浅黄橙色)<br>東に傾斜する<br>K断層<br>b/a境界<br>a<br>a: 礫混じりシルト質砂<br>東に傾斜する<br>締りが良い (灰白色)<br>b/a境界 |

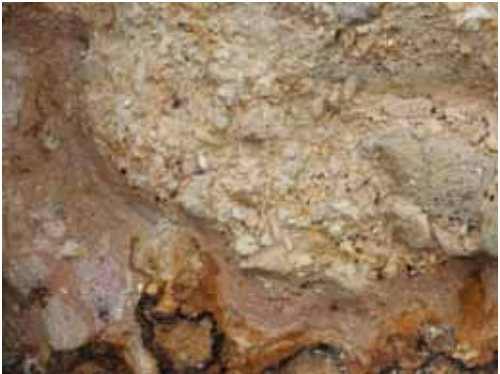
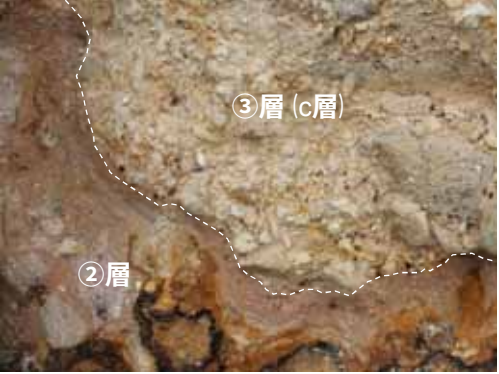
| 地層名 | 層相区分 | 写真 (解釈線なし) | 写真 (解釈線あり) | 性状 |
|---|---|---|---|---|
| ③層<br>②層 | ③層 (c層)-<br>②層 | 写真①⑧<br> | | c: 締りの良い砂及び砂礫<br>(中～細礫主体)<br>砂層を挟む<br>(にぶい黄色, 灰白色, 暗灰色)<br><br>③/②境界<br><br>②: 砂質シルト<br>くさり礫を多く含む<br>締りが良い (にぶい橙色～灰白色) |

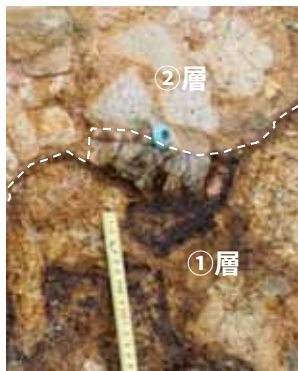
| 地層名 | 層相区分 | 写真 (解釈線なし) | 写真 (解釈線あり) | 性状 |
|---|---|---|---|---|
| ②層<br>①層 | ②層-<br>①層 | 写真<br>①⑨<br> | | ②：砂質シルト<br>くさり礫を多く含む<br>締りが良い (にぶい橙色～灰白色)<br><br>②/①境界<br><br>①：砂礫<br>くさり礫を多く含む<br>よく締まっている (にぶい赤褐色) |
