敦賀発電所2号炉
ボーリング柱状図の記事欄に係るご指摘への回答
補足説明資料4
破砕部の見直しについて

令和2年6月4日
日本原子力発電株式会社

目次(補足説明資料4)

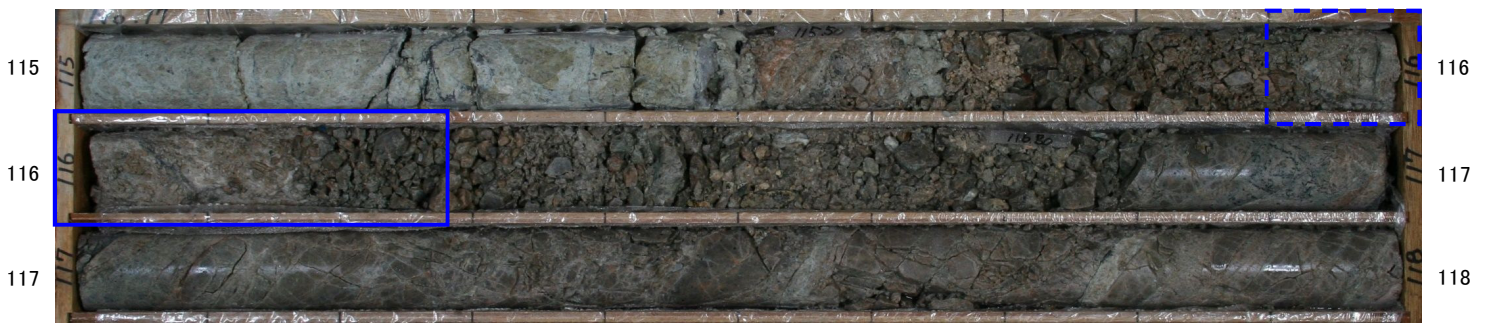
柱状図における「破碎部から変質部への変更」の記載とその性状(H19-No.17孔 深度 115.98 ~ 116.18m)

・該当区間に、116.08m付近の暗灰色の細粒物質脈と同系統の割れ目は認められず、灰白色の礫混じりシルト状部では、礫や粒子の定向配列は認められないことから、破碎部ではないと判断した。

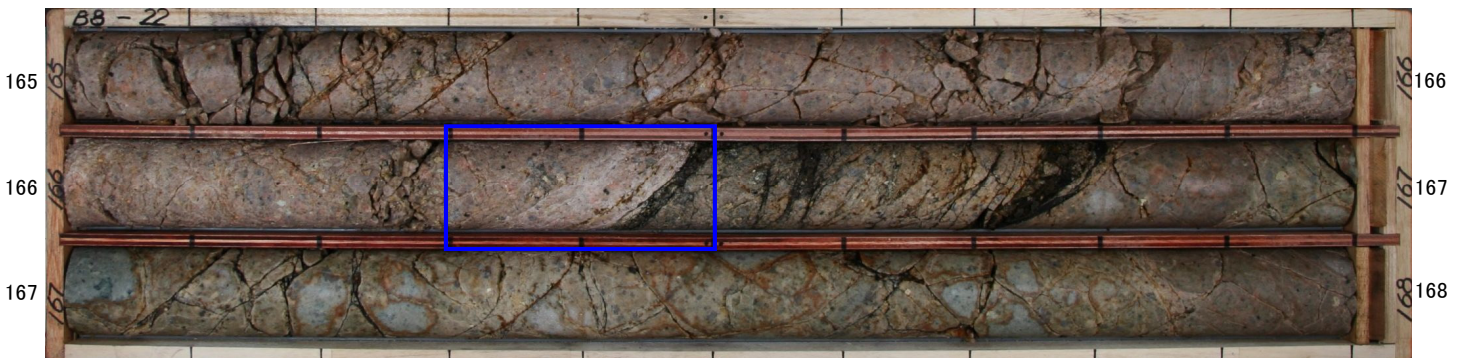
柱状図における「破碎部から変質部への変更」の記載とその性状 (H24-B8-22孔 深度 166.37 ~ 166.46m)

・粘土状部は網目状に分布していることや、原岩組織が残留しておりせん断構造・変形構造が認められないことから、破碎部ではないと判断した。

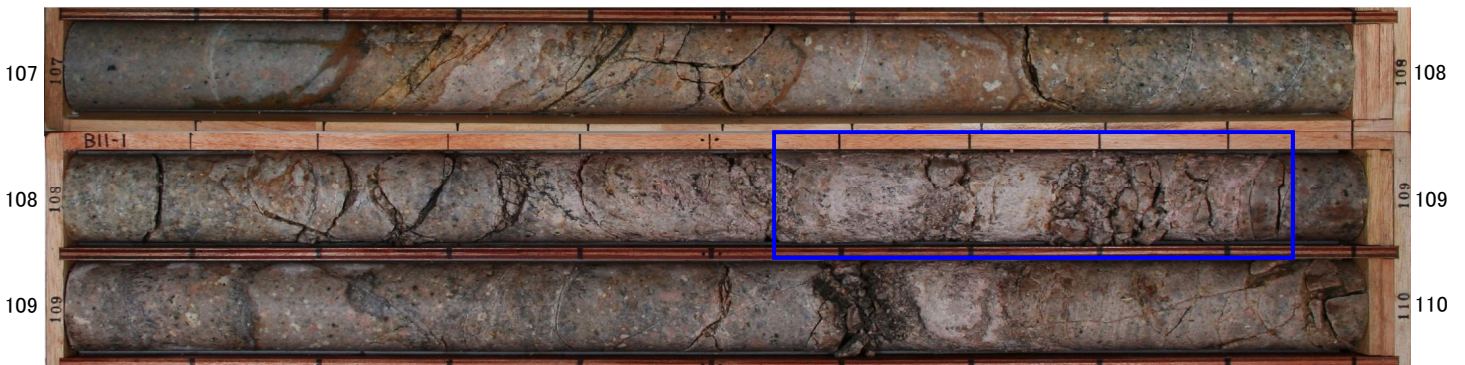
柱状図における「破砕部から変質部への変更」の記載とその性状(H24-B11-1孔 深度 108.59 ~ 108.91m)

・上端境界・下端境界は不明瞭であることや、原岩組織が残留しておりせん断構造・変形構造が認められないことから、破砕部ではないと判断した。

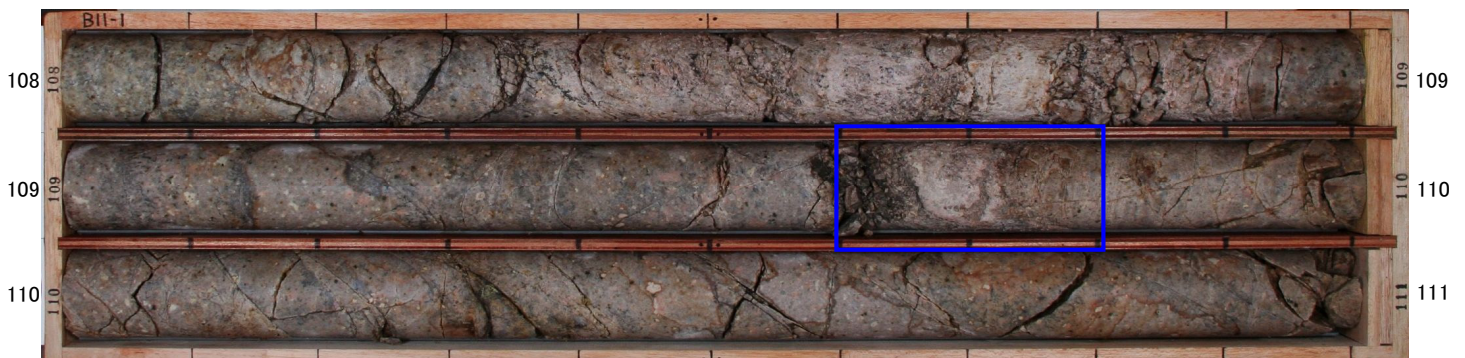
柱状図における「破砕部から変質部への変更」の記載とその性状 (H24-B11-1孔 深度 109.66 ~ 109.73m)

・上端境界・下端境界は不明瞭であることや、原岩組織が残留しておりせん断構造・変形構造が認められないことから、破砕部ではないと判断した。

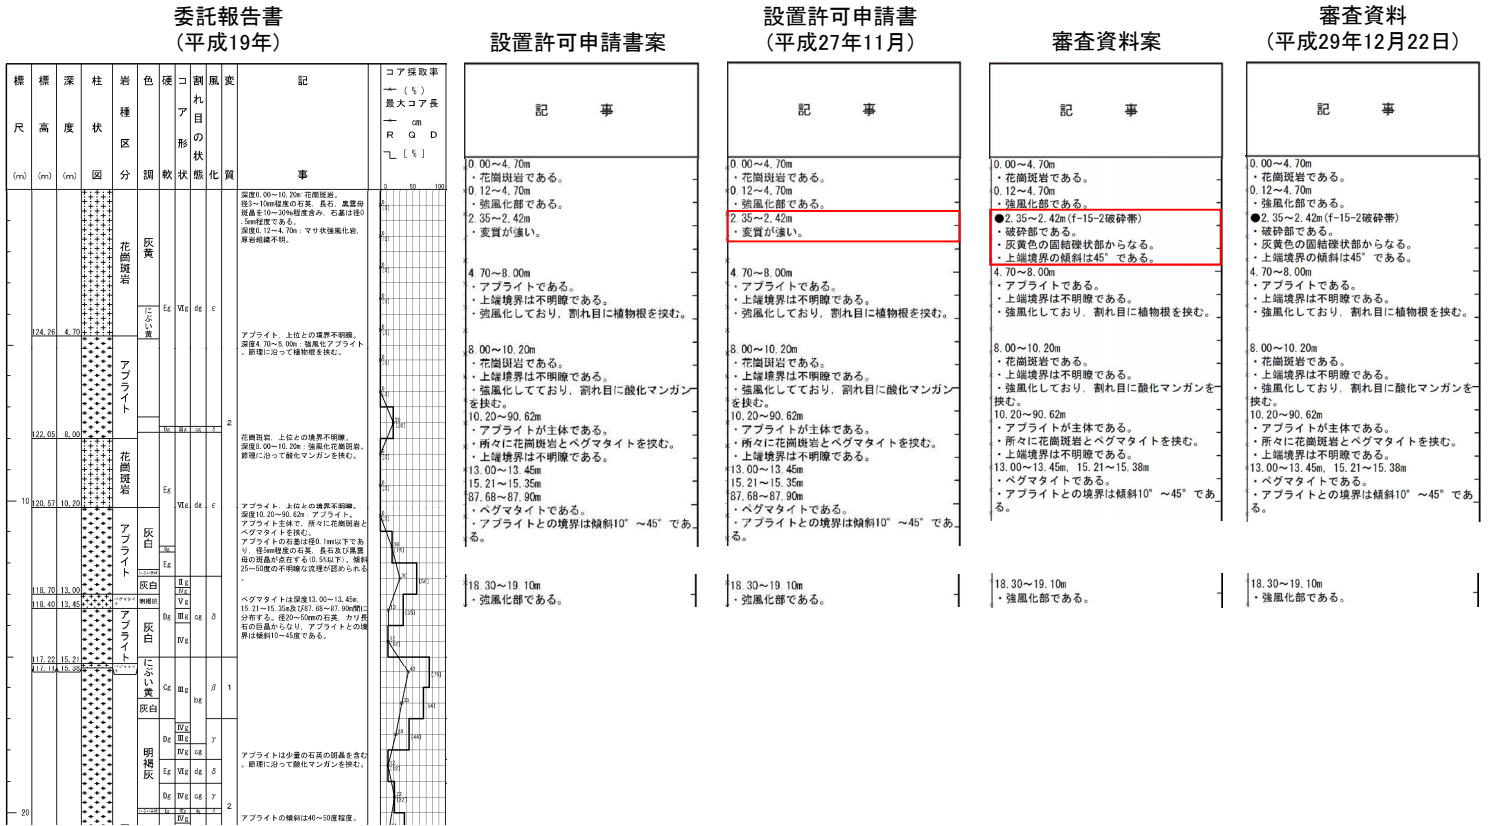
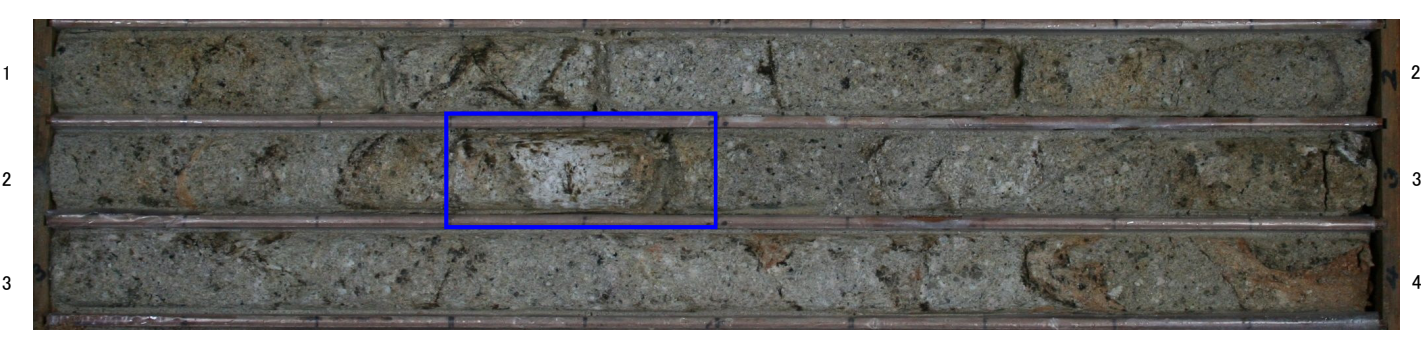
柱状図における「変質部から破碎部への変更」の記載とその性状(H19-No. 2孔 深度 2.35 ~ 2.42m)

・変色部は前後数mのうち該当区間のみである。また、上端側にマンガンの分布を切るせん断面、下端側は細粒物質の帯状分布が認められることから、破碎部として認定した。直線的・連続的な粘土状部の分布が認められないことから、カタクレーサイトであると判断した。

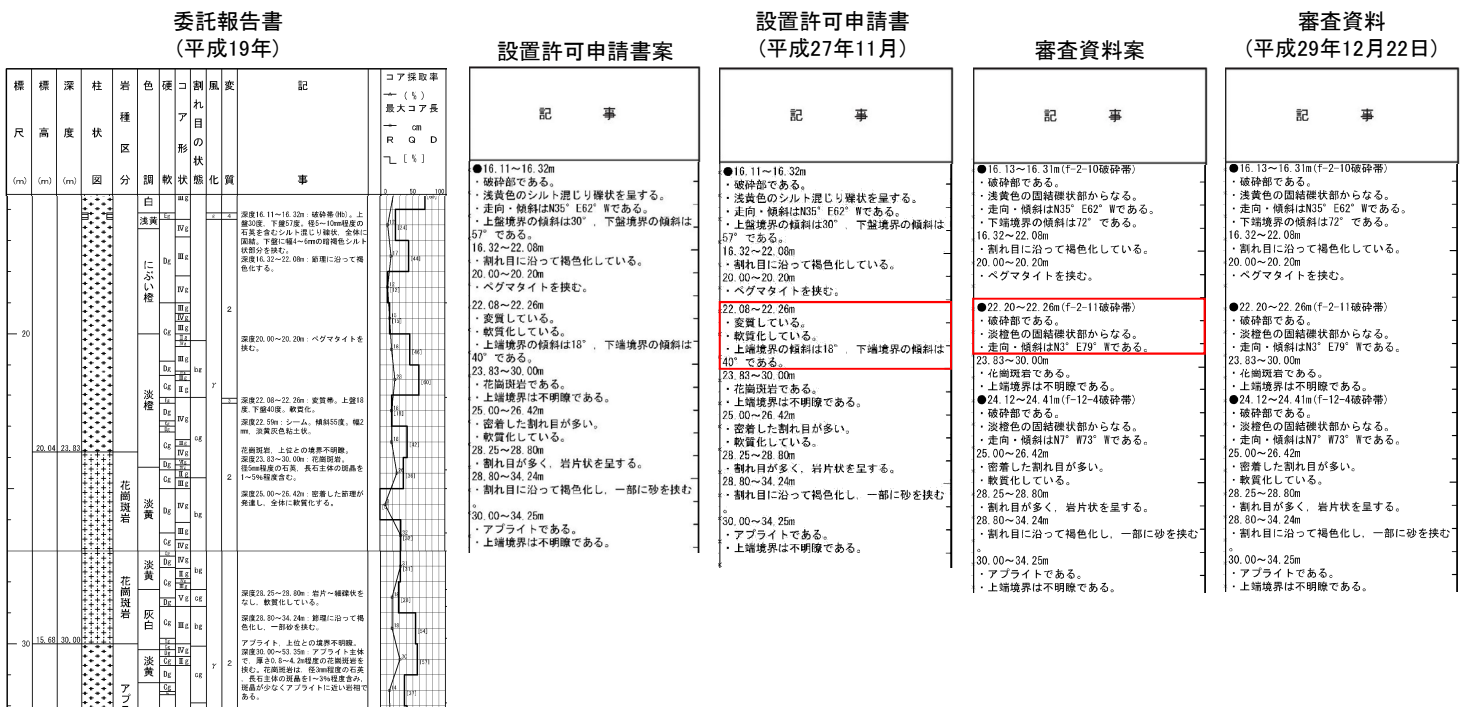
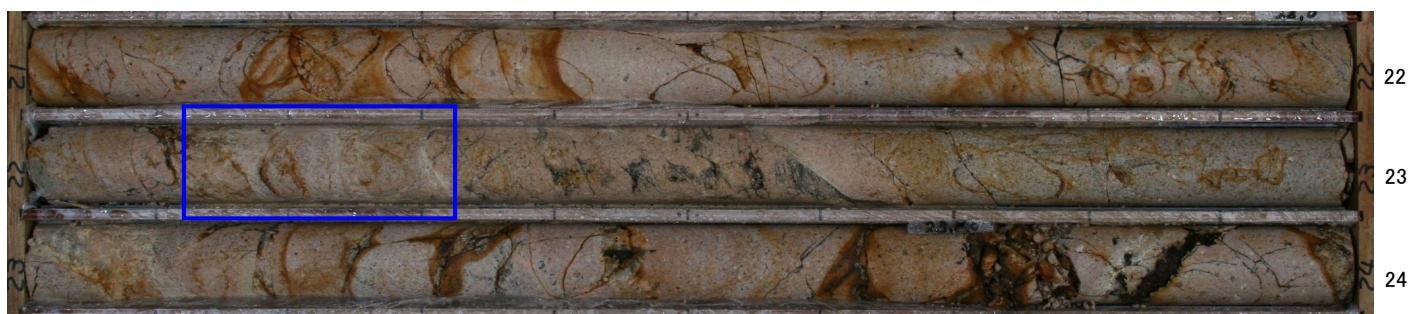
柱状図における「変質部から破砕部への変更」の記載とその性状(H19-No. 4孔 深度 22.20 ~ 22.26m)

・原岩組織が不明瞭となる区間において、同系統の割れ目が複数認められることから、破砕部として認定した。直線的・連続的な粘土状部の分布が認められないことから、カタクレーサイトであると判断した。

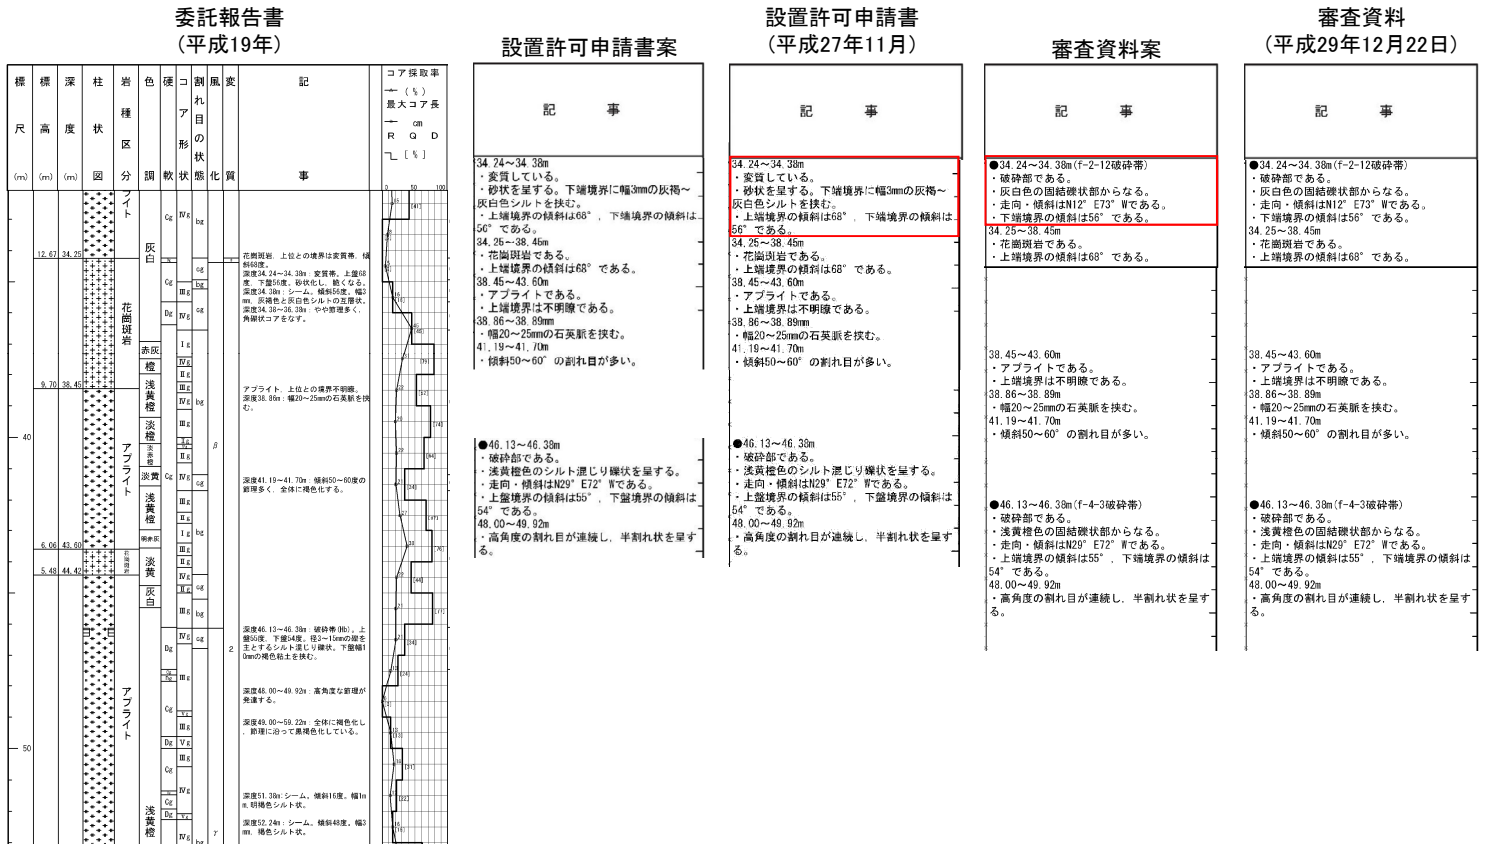
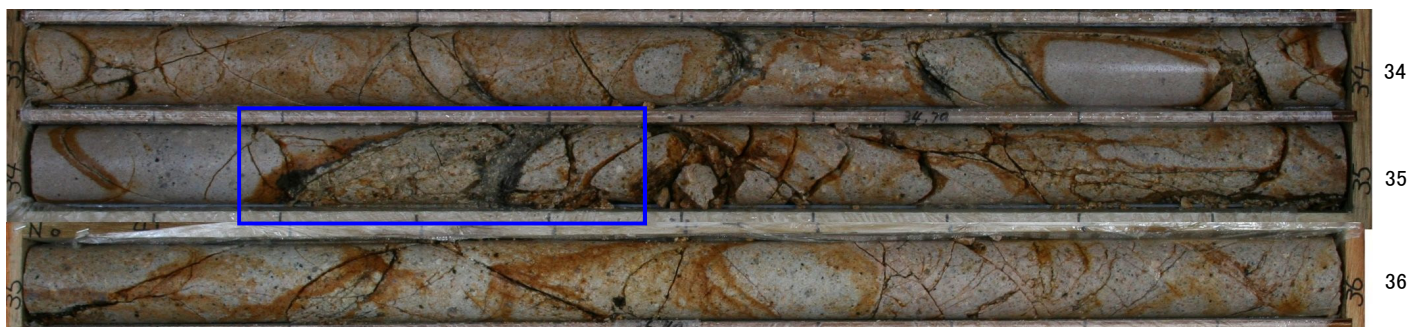
柱状図における「変質部から破碎部への変更」の記載とその性状(H19-No. 4孔 深度 34.24 ~ 34.38m)

・下端面に沿って縞状の構造が認められ、細礫混じり砂状部を伴うことから、周囲の割れ目の多い部分を含め破碎部として認定した。直線的・連続的な粘土状部の分布が認められないことから、カタクレーサイトであると判断した。

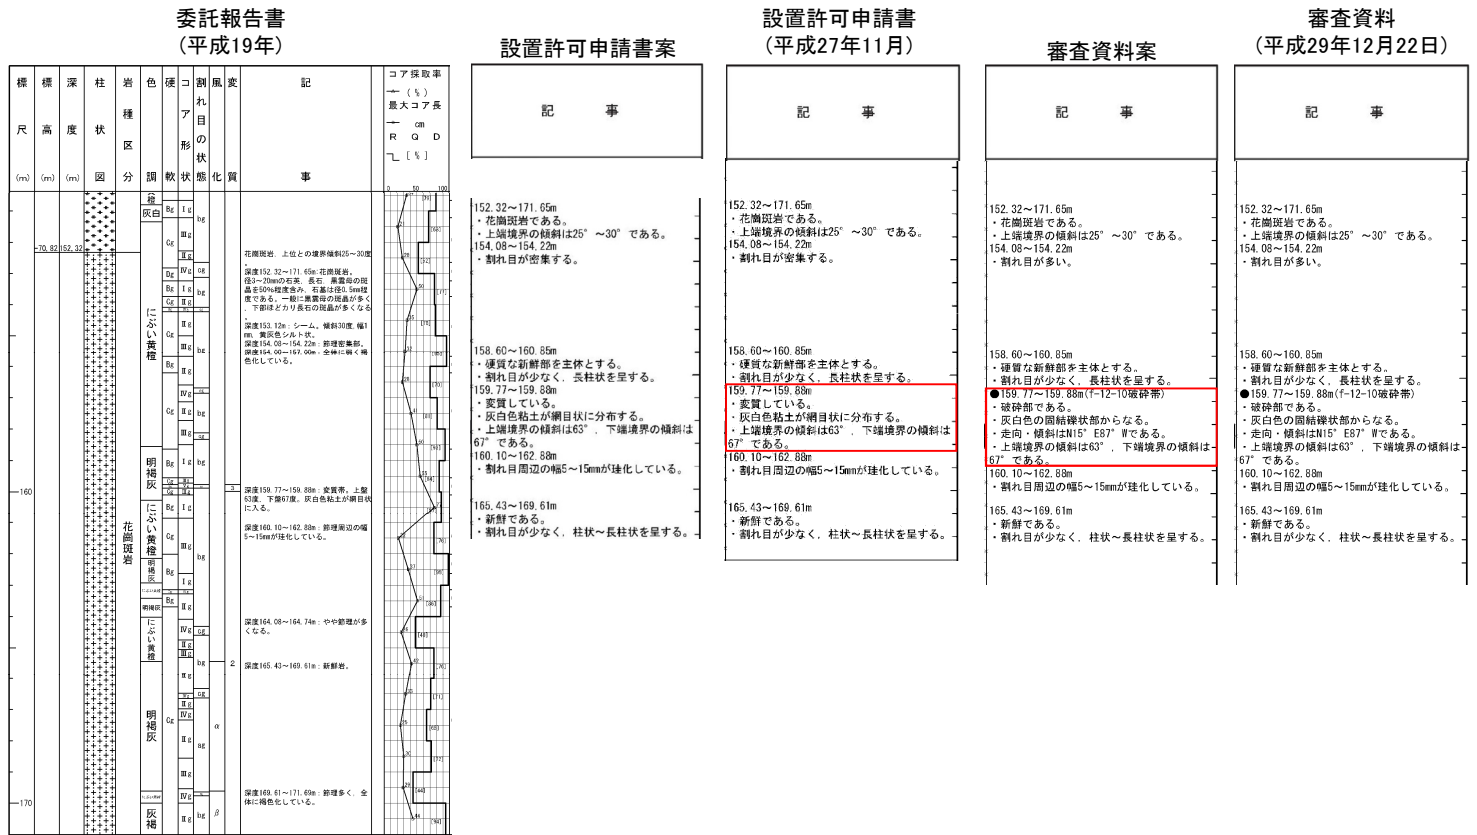
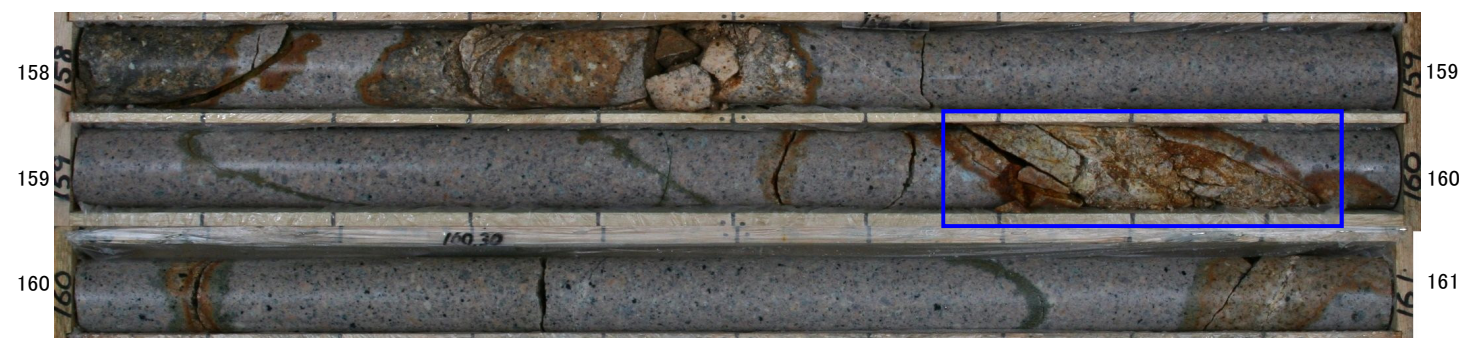
柱状図における「変質部から破碎部への変更」の記載とその性状 (H19-No. 4孔 深度 159.77 ~ 159.88m)

・原岩組織が不明瞭となる区間において、同系統の割れ目が複数認められ、礫状部を伴うことから、機械割れにより性状が不明瞭な部分を含め破碎部として認定した。直線的・連続的な粘土状部の分布が認められないことから、カタクレーサイトであると判断した。

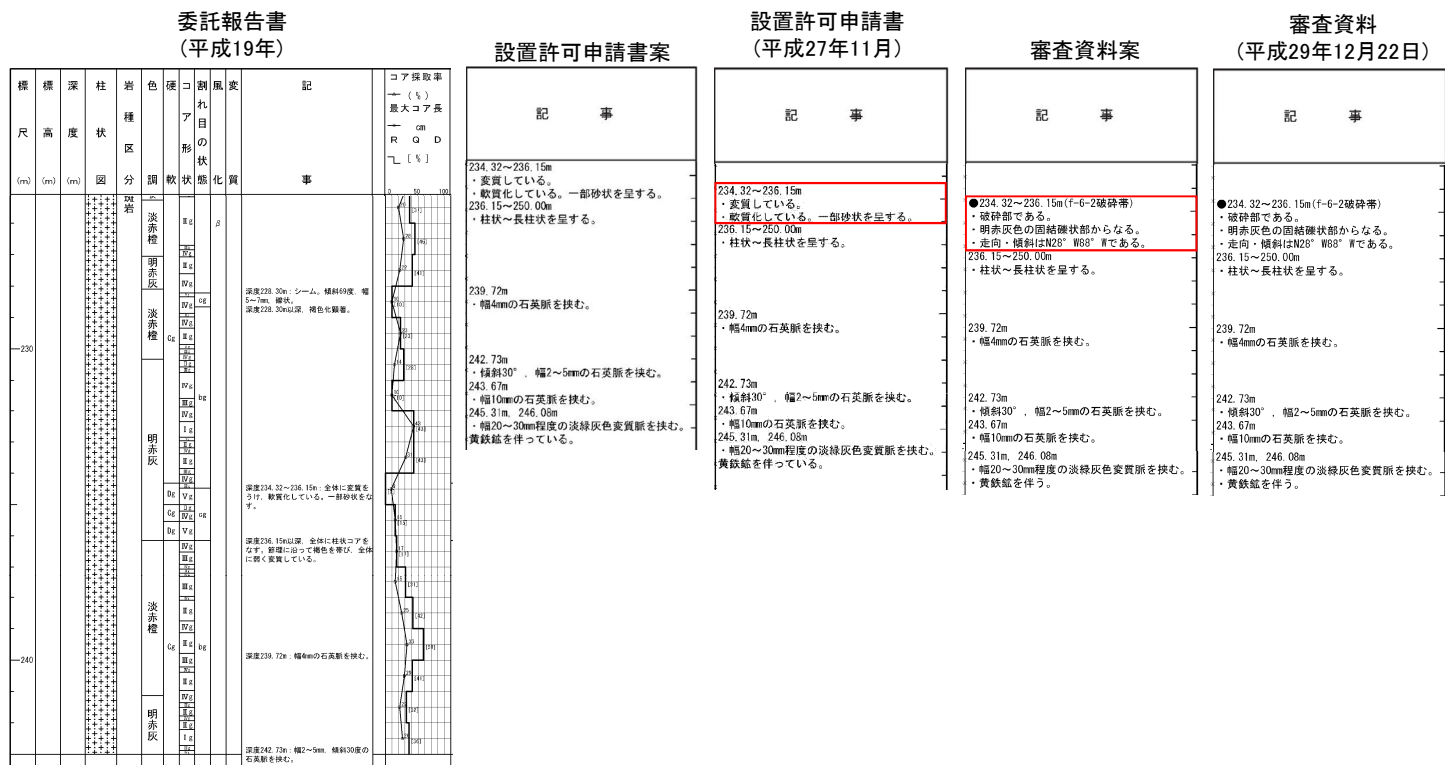
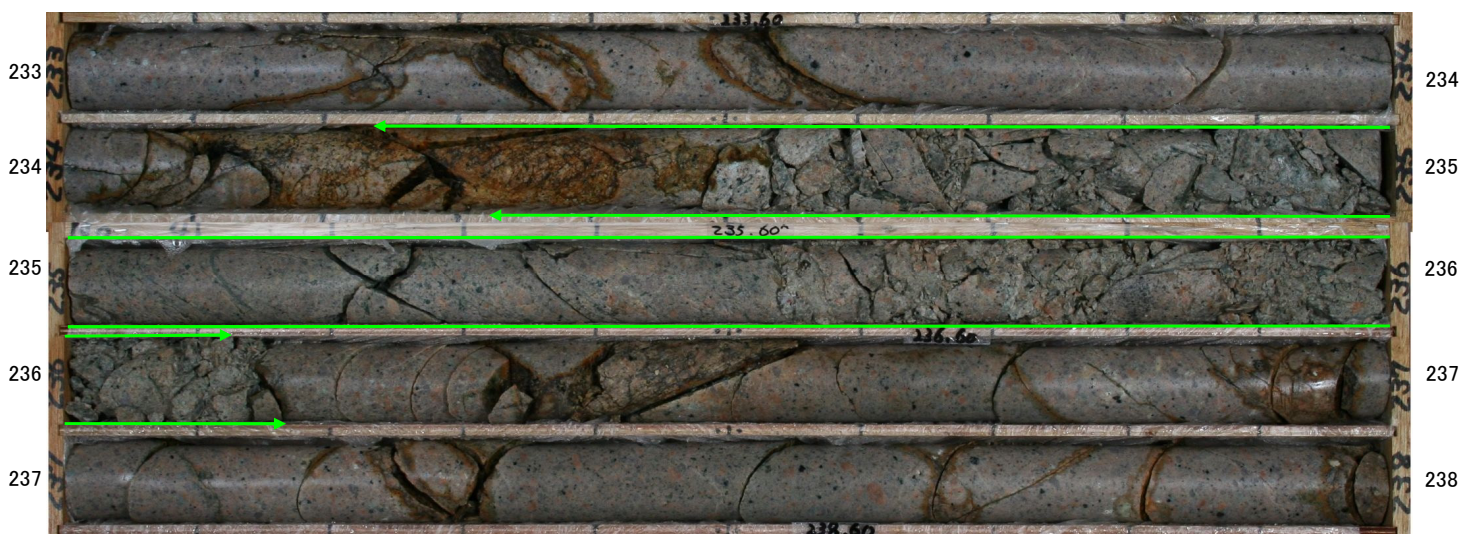
柱状図における「変質部から破碎部への変更」の記載とその性状 (H19-No. 4孔 深度 234.32 ~ 236.15m)

・礫の定向配列が認められることから、機械割れにより性状が不明瞭な部分を含め破碎部として認定した。機械割れの部分を除き原岩組織が残留しており、直線的・連続的な粘土状部の分布が認められないことから、カタクレーサイトであると判断した。

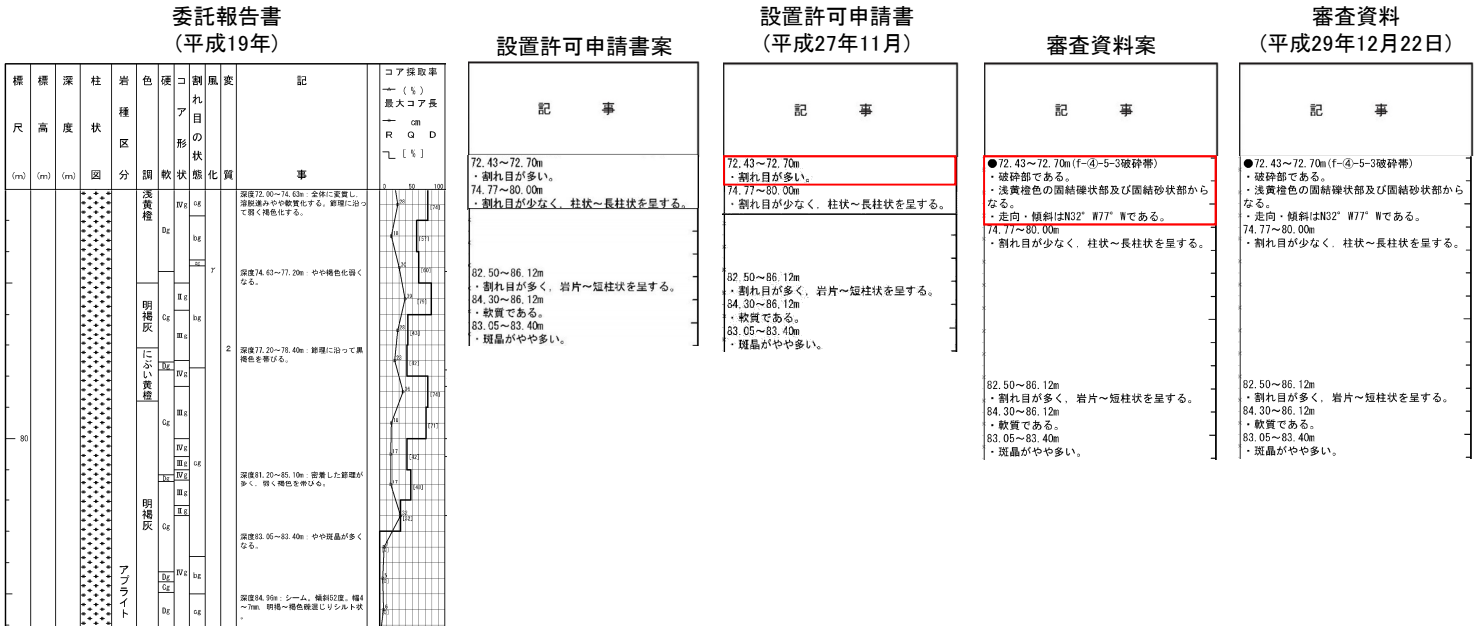
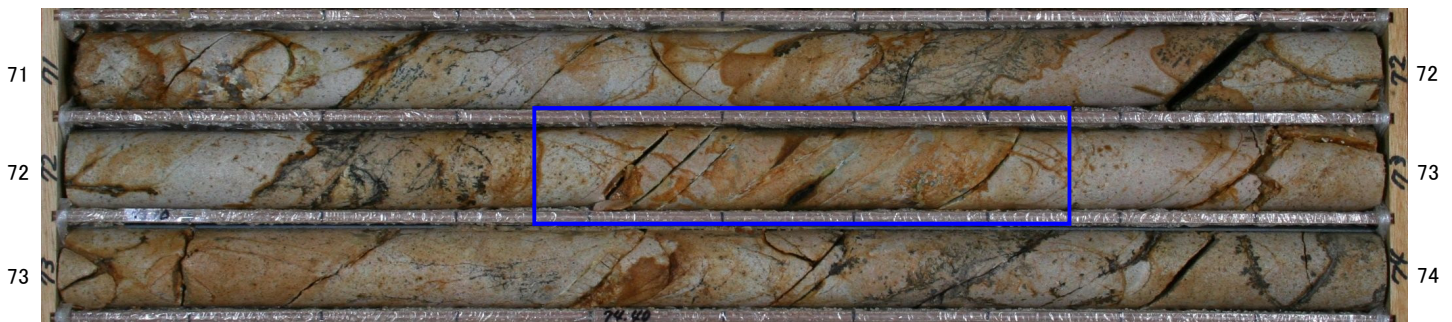
柱状図における「変質部から破砕部への変更」の記載とその性状 (H19-No. 14孔 深度 72.43~72.70m)

一部に礫状を呈し、同系統の割れ目が分布することから、破砕部として認定した。直線的・連続的な粘土状部の分布が認められないことから、カタクレーサイトであると判断した。

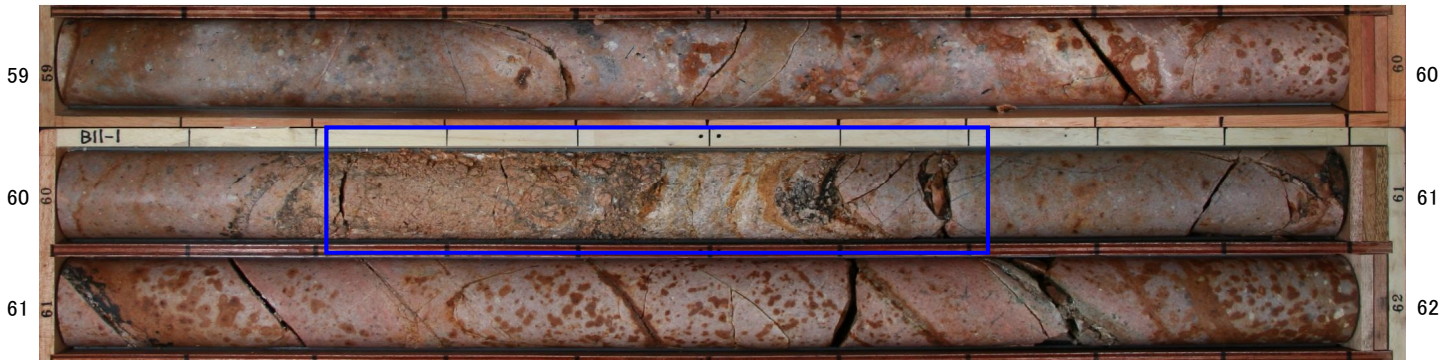
柱状図における「変質部から破砕部への変更」の記載とその性状 (H24-B11-1孔 深度 60.36～60.60m)

・原岩組織が不明瞭となる区間において、同系統の割れ目が複数認められ、礫状部を伴うことから、機械割れにより性状が不明瞭な部分を含め破砕部として認定した。直線的・連続的な粘土状部の分布が認められないことから、カタクレーサイトであると判断した。

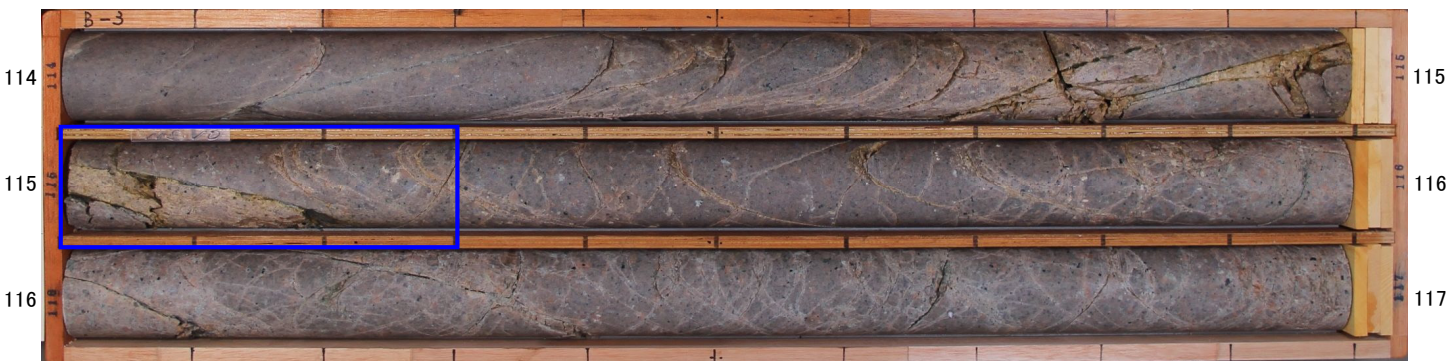
柱状図における「変質部から破砕部への変更」の記載とその性状 (H27-B-3孔 深度 115.00~115.12m)

・粒子や、細片状の礫の定向配列が認められることから、破砕部として認定した。原岩組織が残留していることから、カタクレーサイトであると判断した。

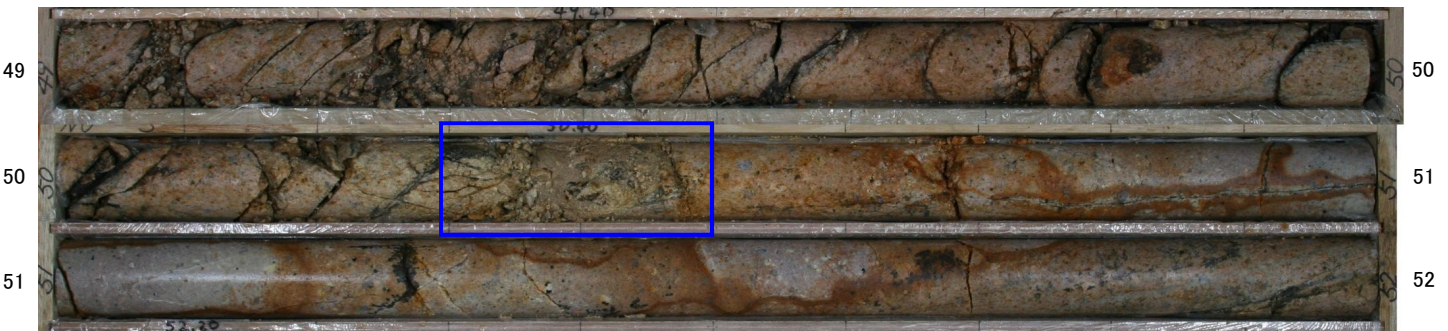
柱状図における「変質部から破砕部への変更」の記載とその性状 (H19-No.3孔 深度 50.35~ 50.48m)

・周囲の節理を切って礫状を呈することから、機械割れにより性状が不明瞭な部分を含め破砕部として認定した。直線的・連続的な粘土状部の分布が認められないことから、カタクレーサイトであると判断した。

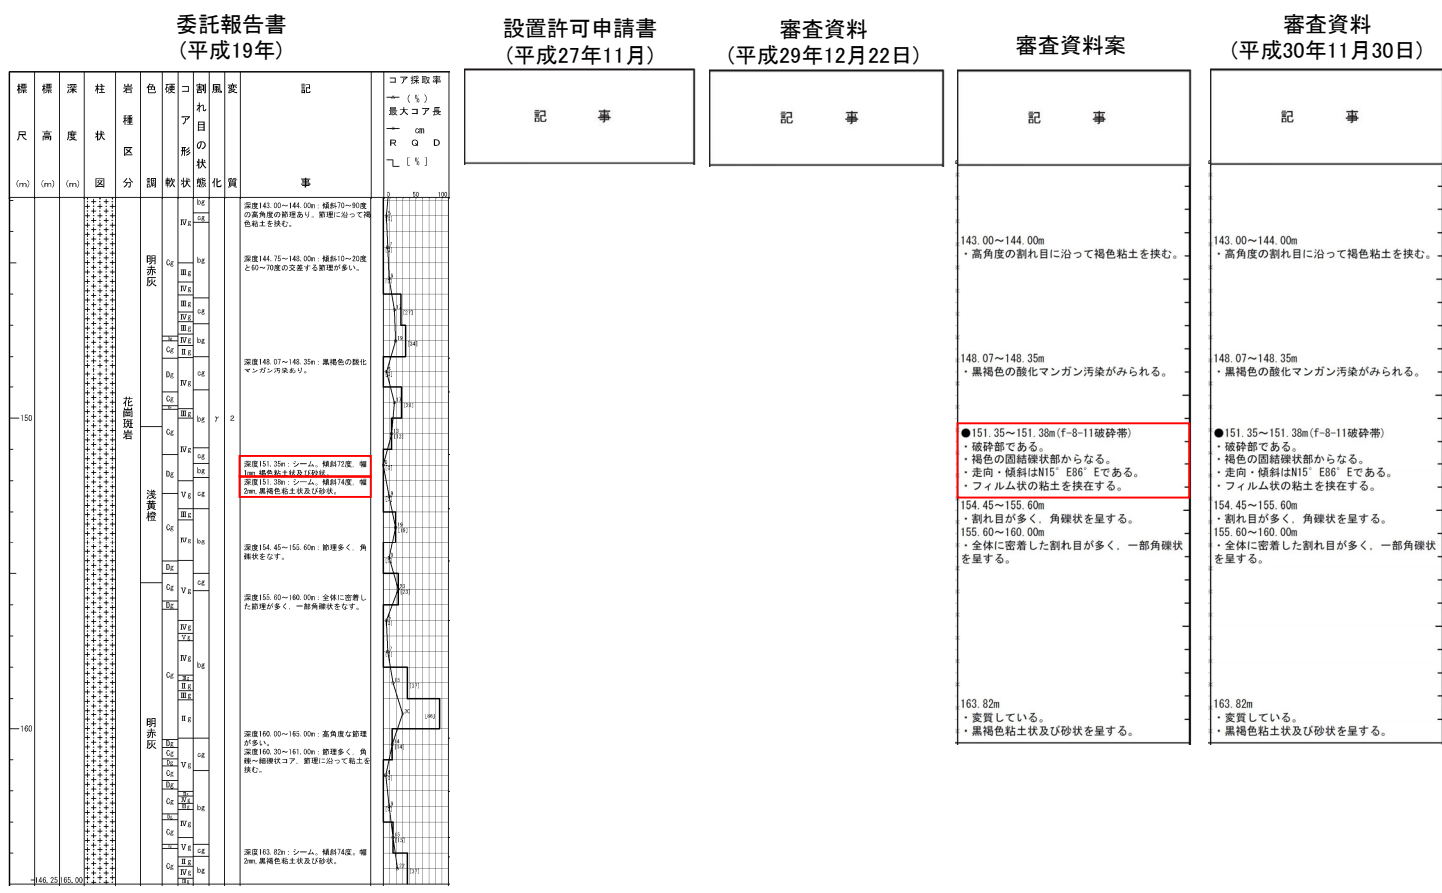
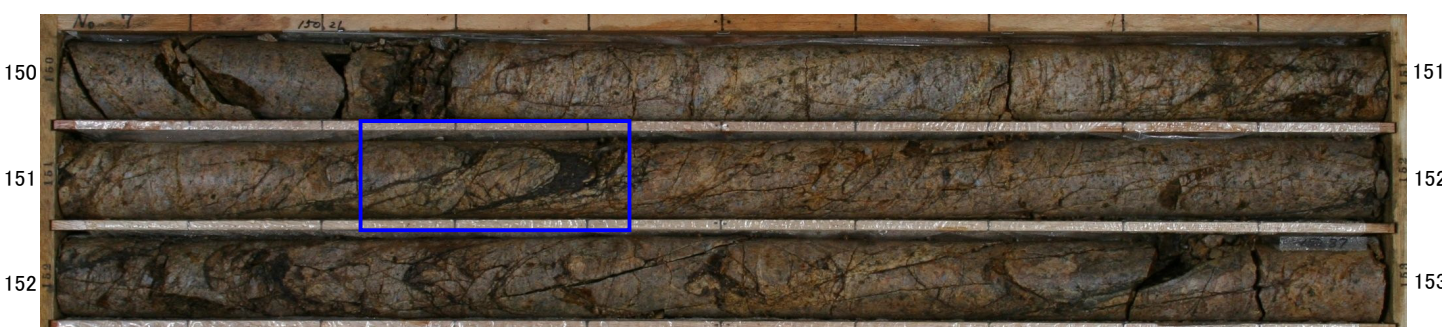
柱状図における「変質部から破砕部への変更」の記載とその性状 (H19-No.7孔 深度 151.35～151.38m)

・2本の同系統の割れ目に挟まれた区間に礫混じり砂状部が分布していることから、破砕部として認定した。直線的・連続的な粘土状部の分布が認められないことから、カタクレーサイトであると判断した。

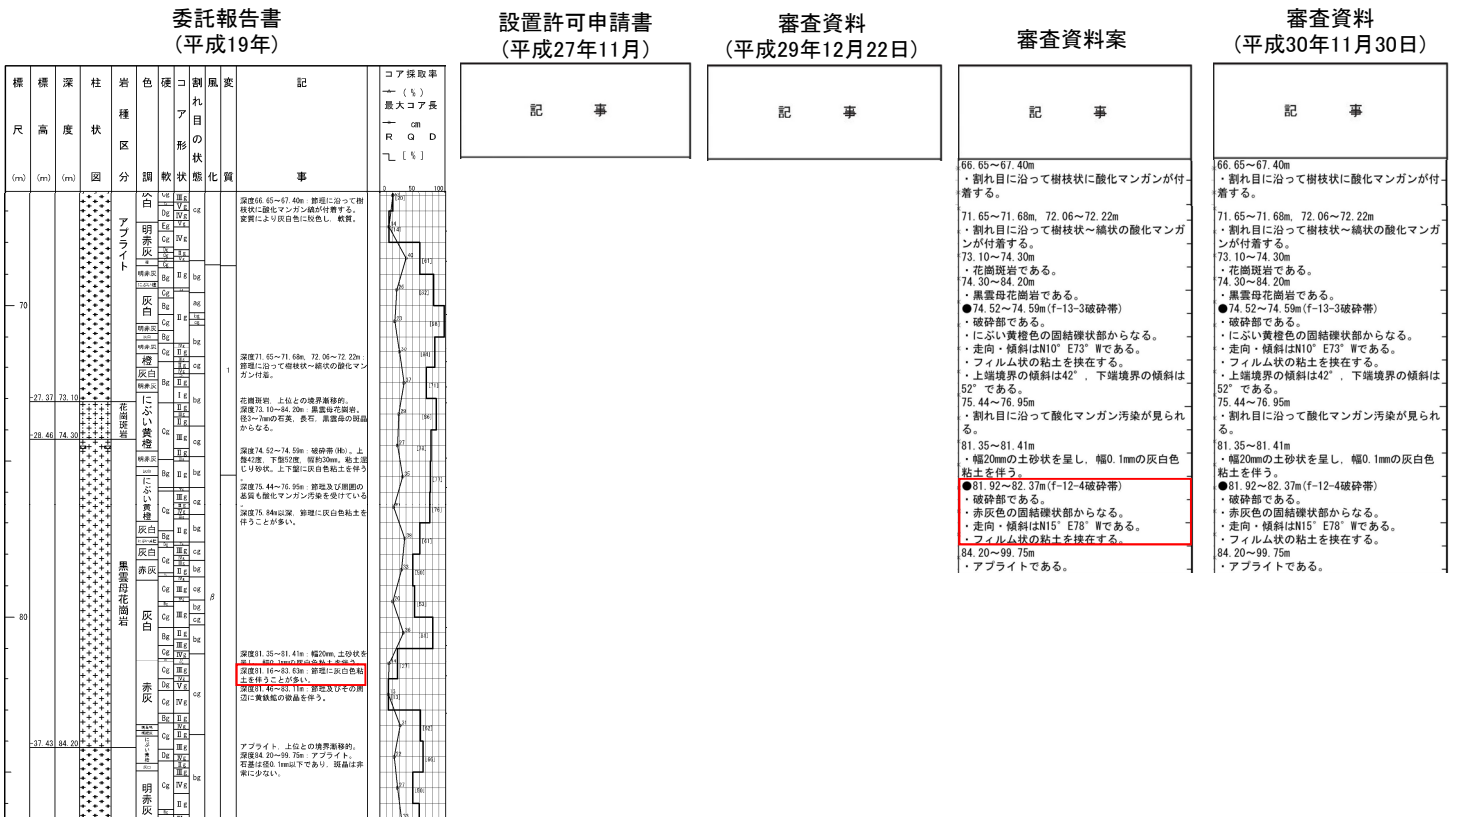
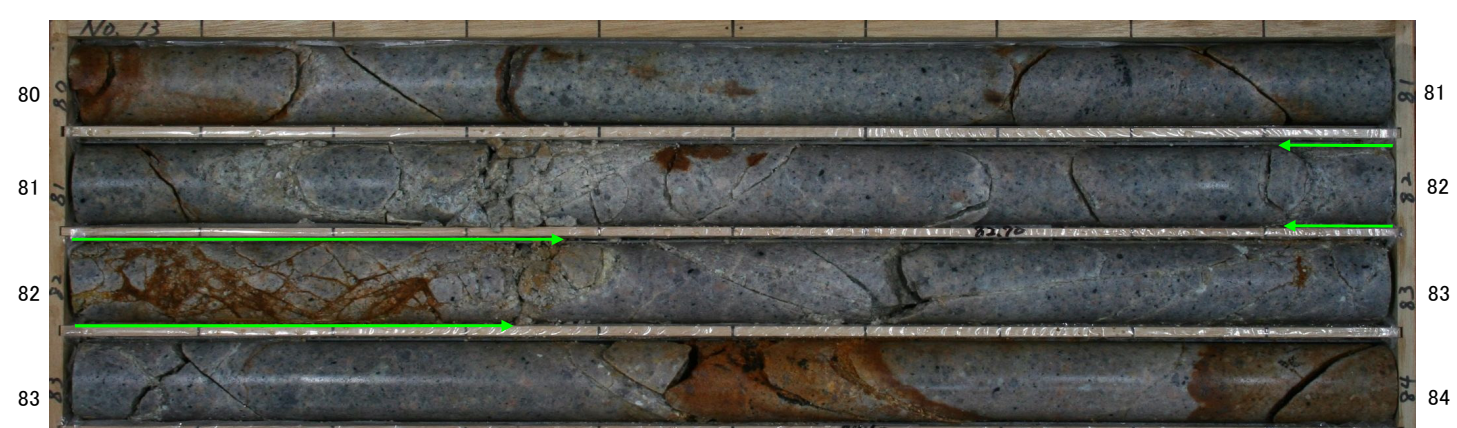
柱状図における「変質部から破砕部への変更」の記載とその性状 (H19-No.13孔 深度 81.92~ 82.37m)

・周囲の節理以外の方向に亀裂が発達しており、亀裂に沿った砂礫状の部分も認められることから、破砕部として認定した。原岩組織が残留しており、直線的・連続的な粘土状部の分布が認められないことから、カタクレーサイトであると判断した。

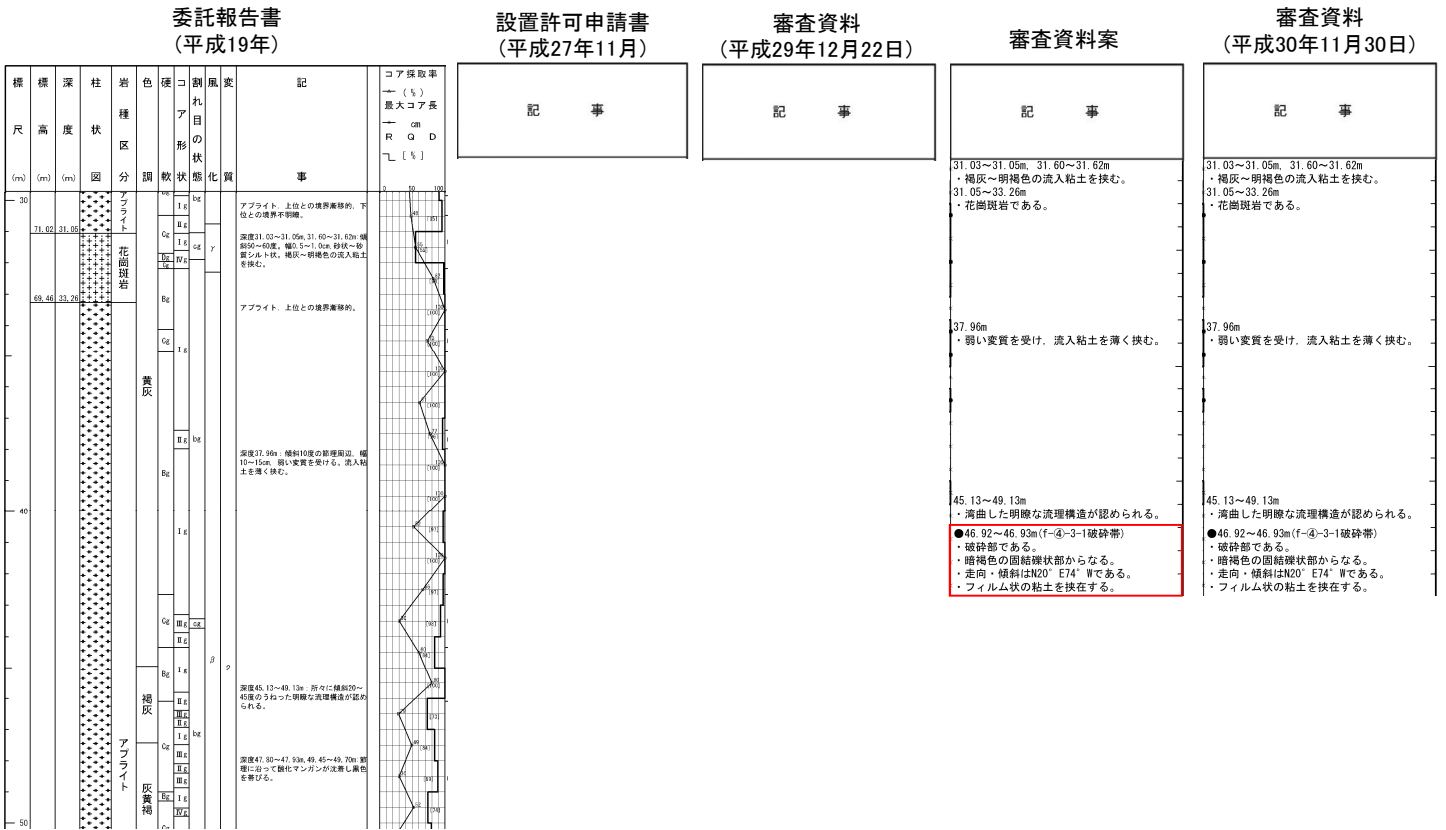
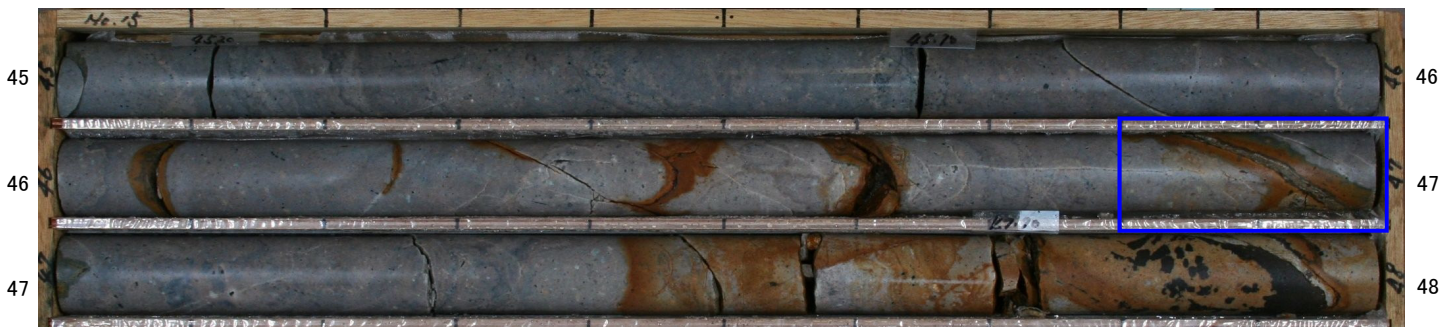
柱状図における「変質部から破砕部への変更」の記載とその性状 (H19-No.15孔 深度 46.92～ 46.93m)

・2本の同系統の割れ目に挟まれた区間に弱い縞状を呈する礫状部が分布していることから、破砕部として認定した。固結しており、直線的・連続的な粘土状部の分布が認められないことから、カタクレーサイトであると判断した。

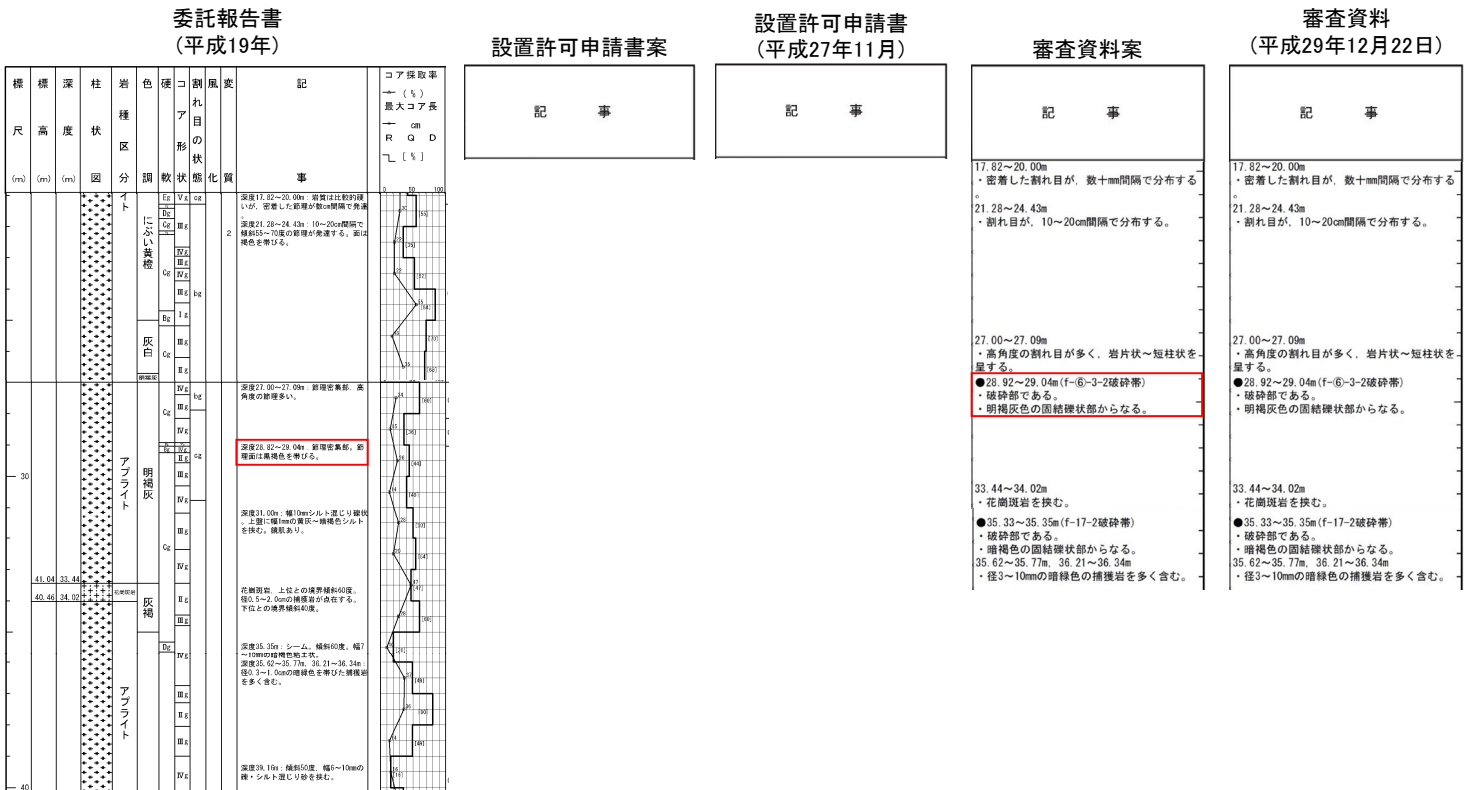
柱状図における「変質部から破砕部への変更」の記載とその性状 (H19-No.16孔 深度 28.92～29.04m)

・同系統の割れ目が密集し、礫状部を伴うことから、機械割れにより性状が不明瞭な部分を含め破砕部として認定した。直線的・連続的な粘土土部の分布が認められないことから、カタクレーサイトであると判断した。

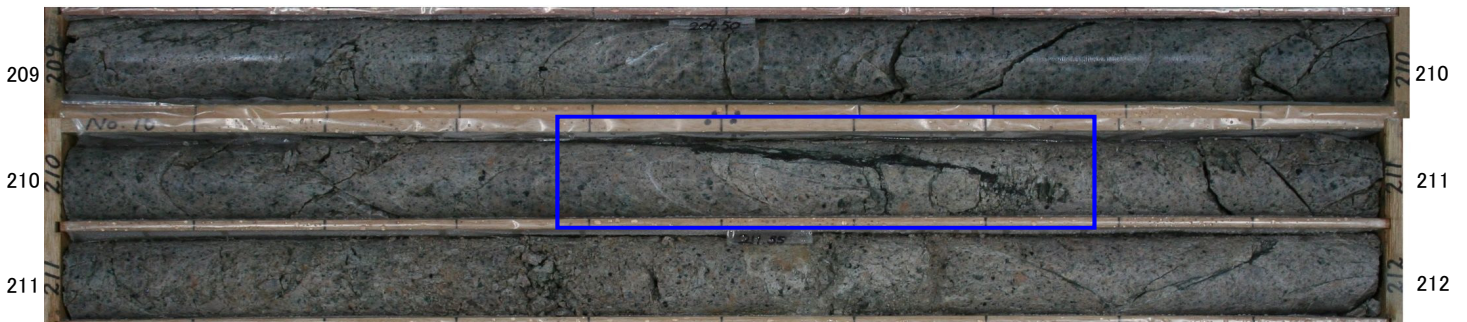
柱状図における「変質部から破砕部への変更」の記載とその性状(H19-No.16孔 深度 210.53m)

・比較的幅広い粘土状部が、長く連続し、コアを横断していることから、破砕部として認定した。粘土状部の連続性が良いことから、断層ガウジであると判断した。

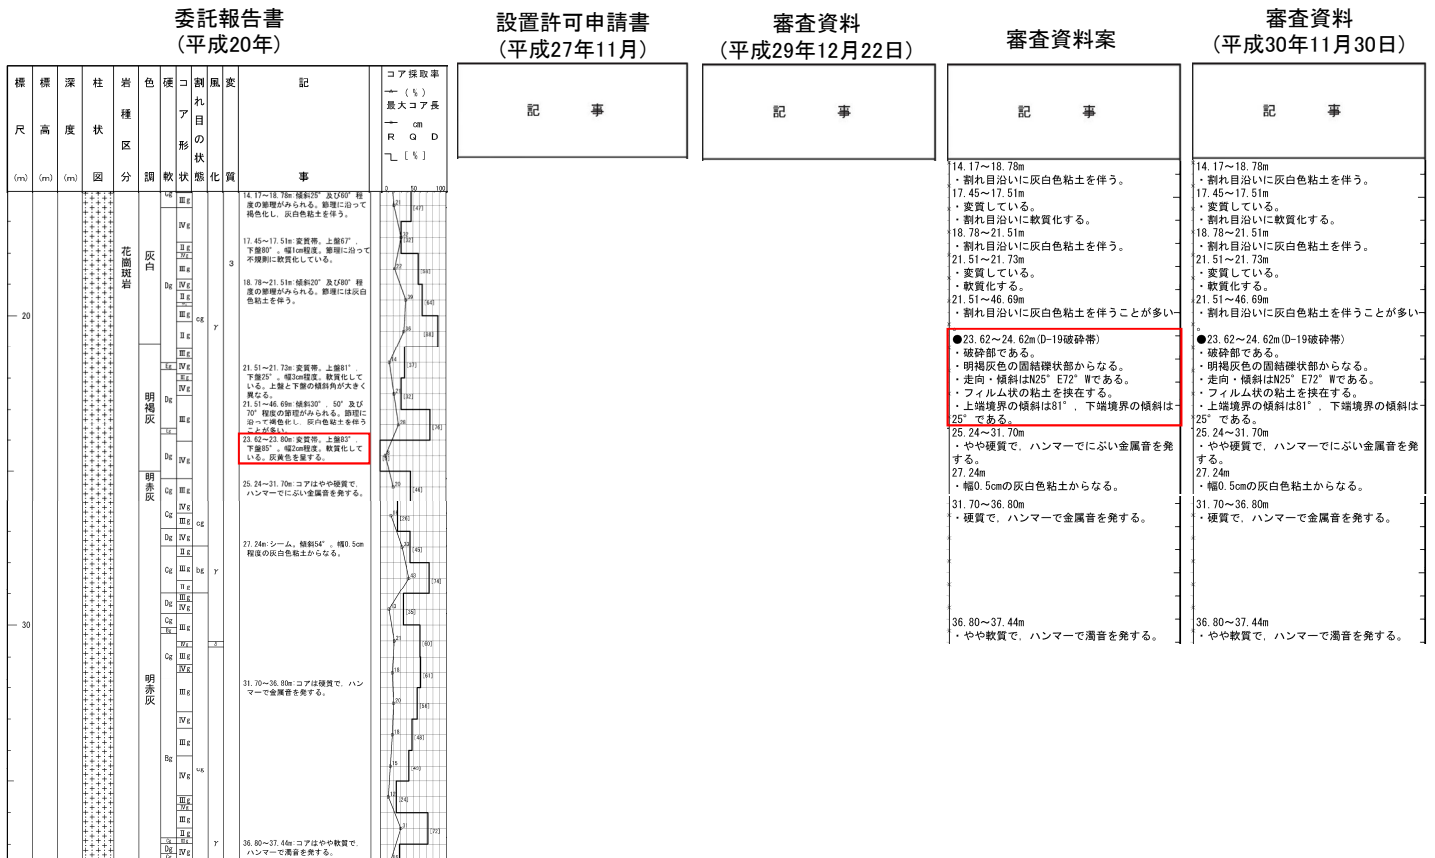
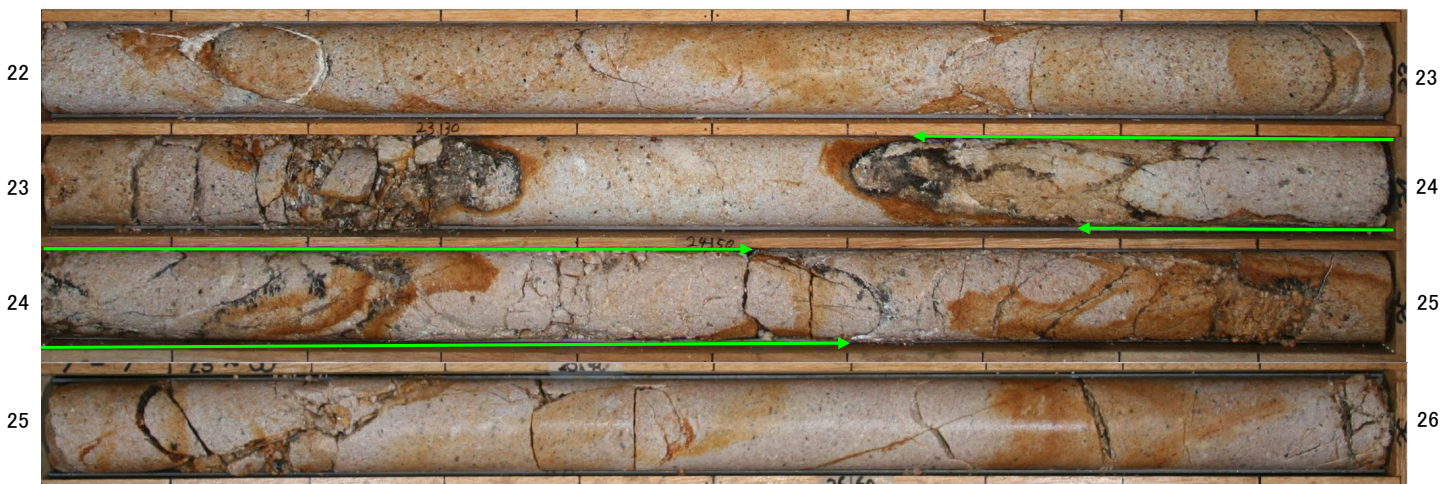
柱状図における「変質部から破砕部への変更」の記載とその性状(H20-①-1孔 深度 23.62～24.62m)

・上端面に縞状構造が認められ、それに沿って原岩組織が不明瞭な部分が分布することから、破砕部として認定した。同系統の割れ目が認められ割れ目沿いに粘土細脈を挟む範囲を破砕部とした。原岩組織が残留しており、直線的・連続的な粘土状部の分布が認められないことから、カタクレーサイトであると判断した。
