敦賀発電所2号炉
ボーリング柱状図の記事欄に係るご指摘への回答
補足説明資料4
破砕部の見直しについて

令和2年6月4日
日本原子力発電株式会社

目次(補足説明資料4)

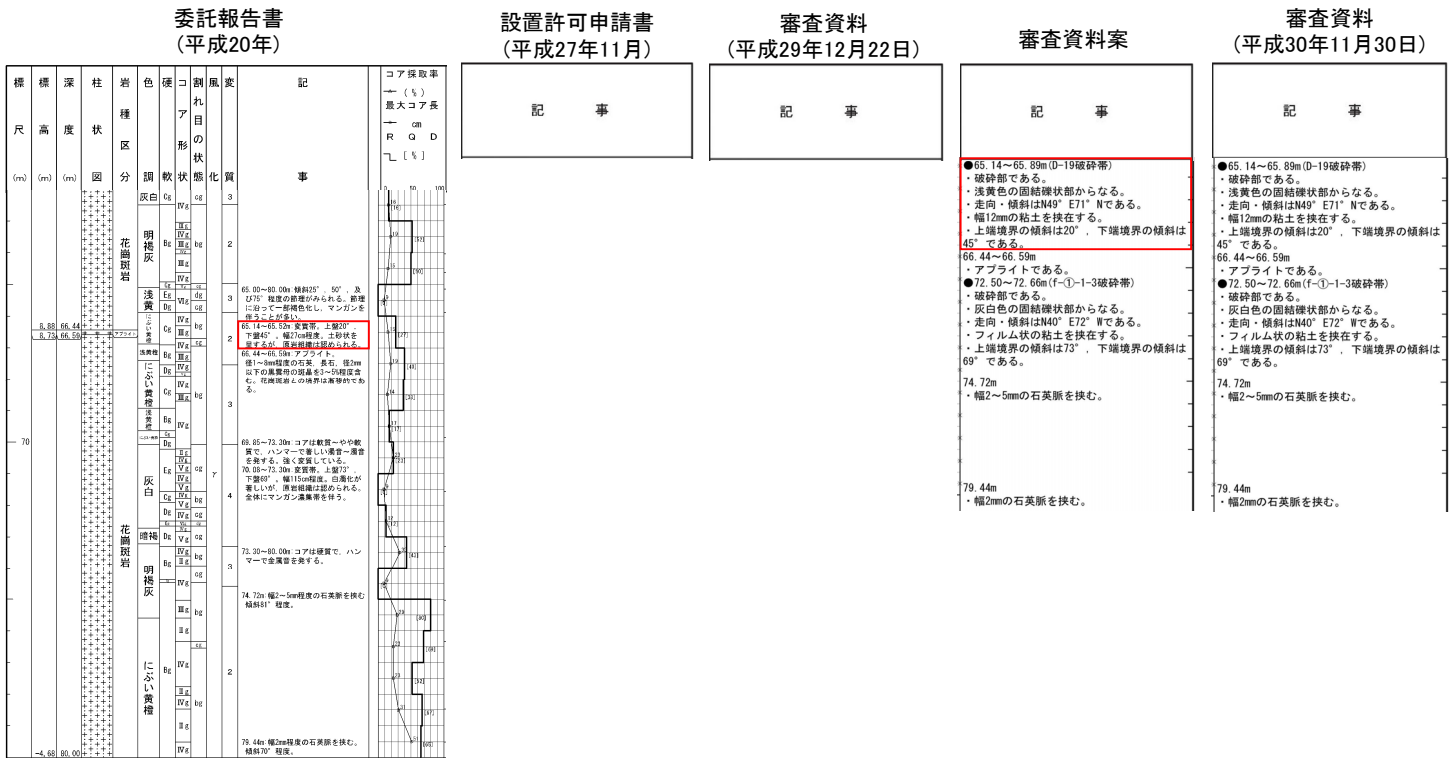
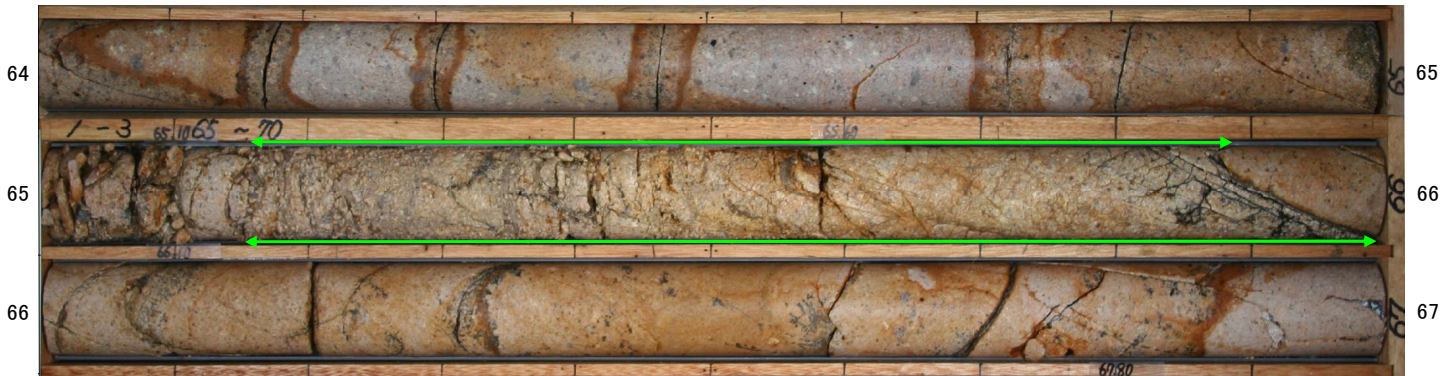
柱状図における「変質部から破碎部への変更」の記載とその性状(H20-①-3孔 深度 65.14～ 65.89m)

・同系統の割れ目が複数認められ、それに沿って原岩組織が不明瞭な部分が分布することから、破碎部として認定した。原岩組織が残留しており、直線的・連続的な粘土状部の分布が認められないことから、カタクレーサイトであると判断した。

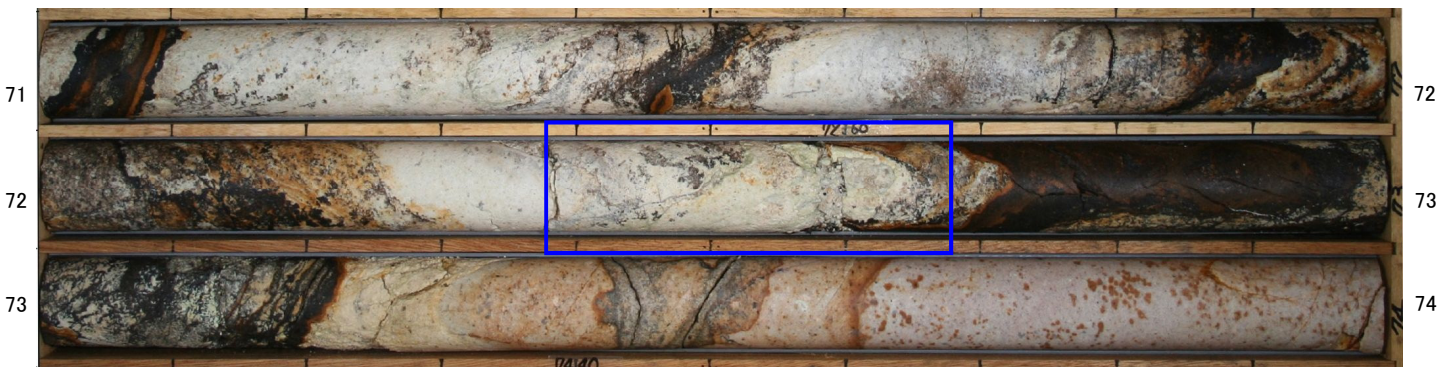
柱状図における「変質部から破砕部への変更」の記載とその性状(H20-①-3孔 深度 72.50~ 72.66m)

・原岩組織が不明瞭となる区間において、縞状構造が認められることから、破砕部として認定した。直線的・連続的な粘土状部の分布が認められないことから、カタクレーサイトであると判断した。

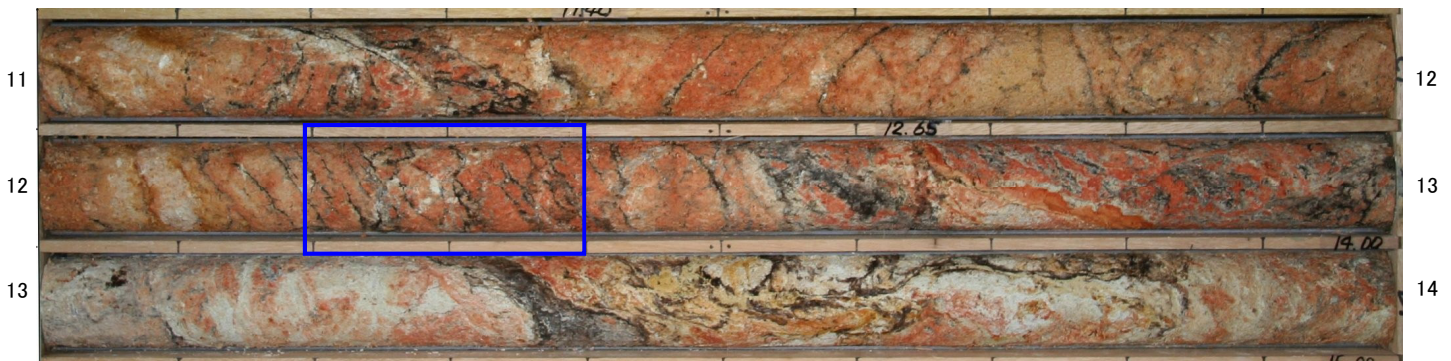
柱状図における「変質部から破砕部への変更」の記載とその性状 (H20-①-4孔 深度 12.25～ 12.26m)

・同系統の割れ目に変位を与えるシャープな面に、細粒化した部分が伴うことから、破砕部として認定した。直線的・連続的な粘土状部の分布が認められないことから、カタクレーサイトであると判断した。

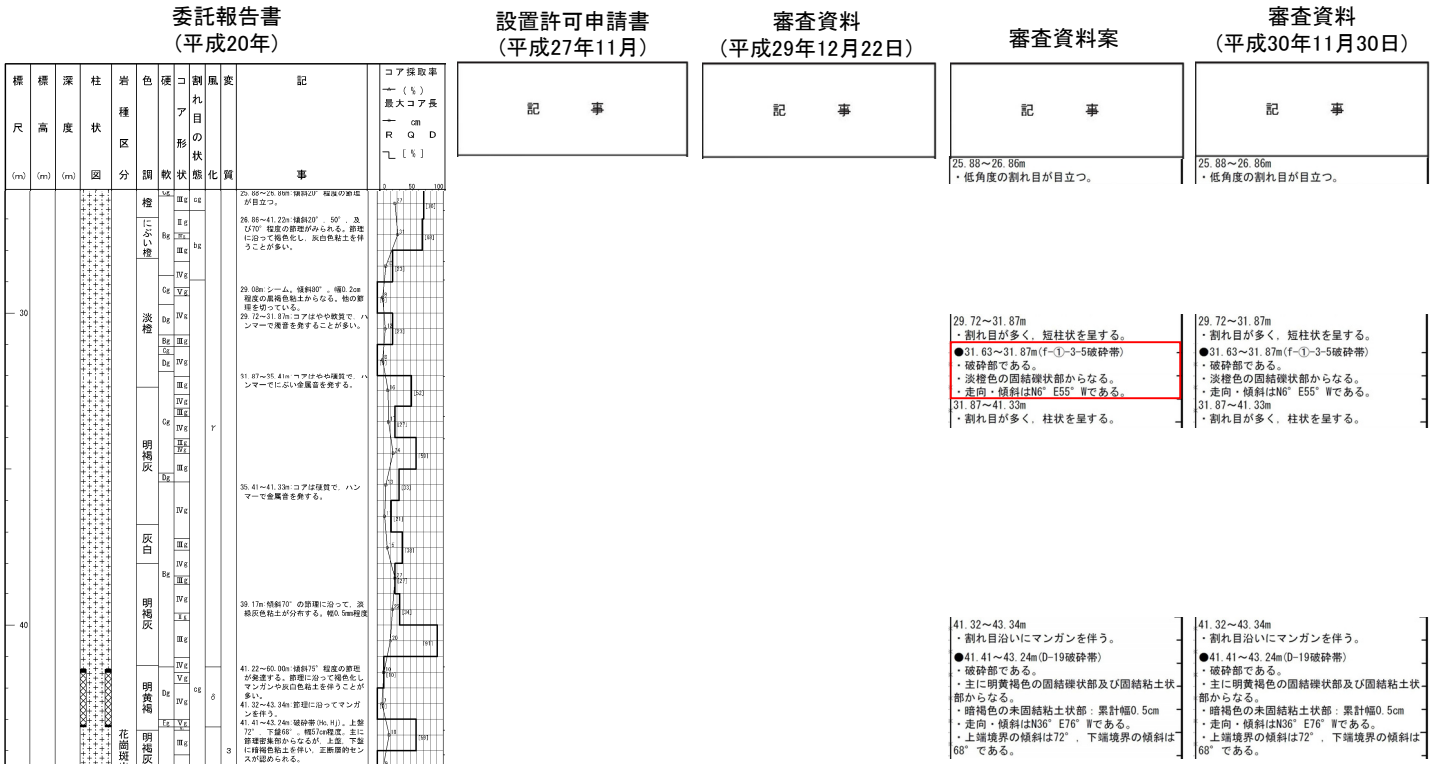
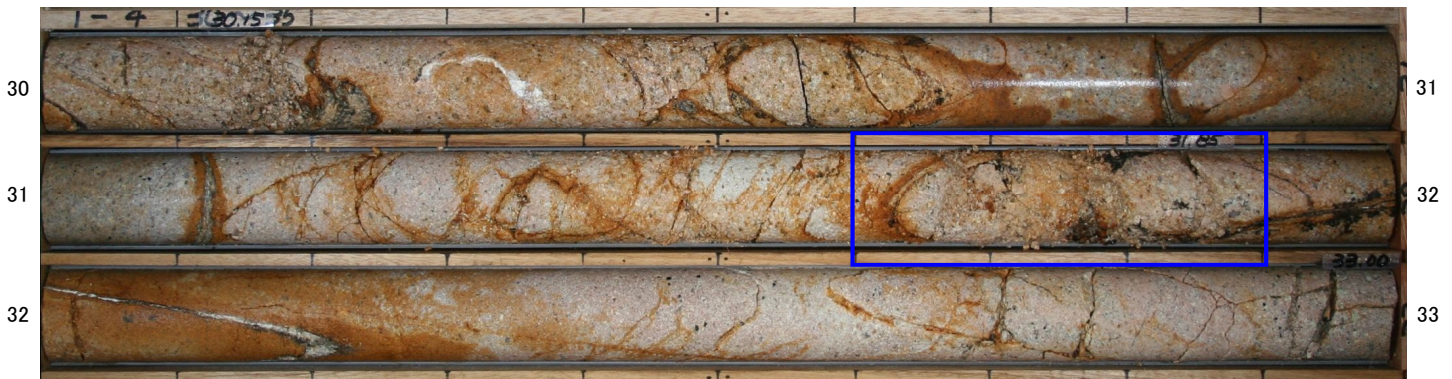
柱状図における「変質部から破砕部への変更」の記載とその性状 (H20-①-4孔 深度 31.63～ 31.87m)

・礫状部に粒径の違いによる縞状構造が認められることから、機械割れにより性状が不明瞭な部分を含め破砕部として認定した。原岩組織が残留しており、直線的・連続的な粘土状部の分布が認められないことから、カタクレーサイトであると判断した。

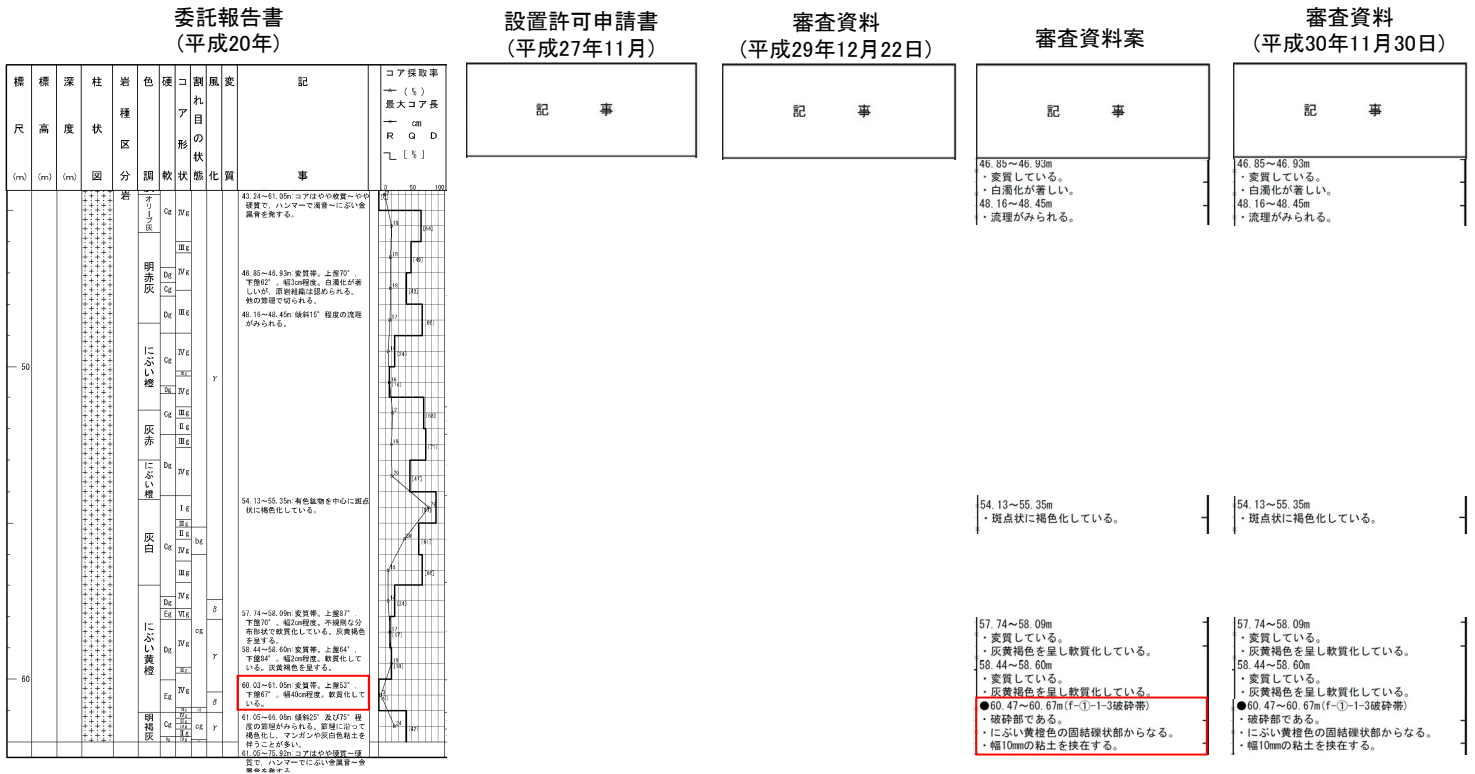
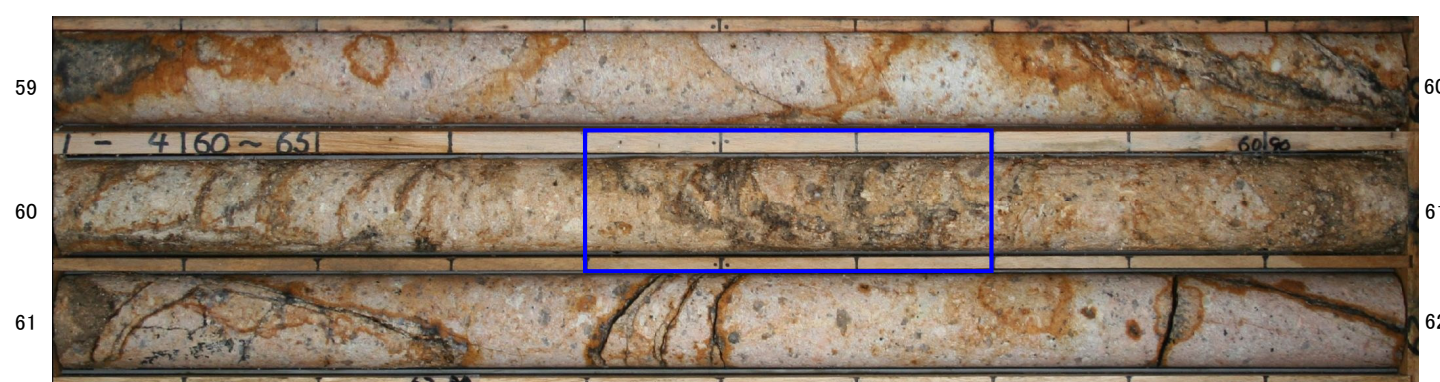
柱状図における「変質部から破碎部への変更」の記載とその性状 (H20-①-4孔 深度 60.47～ 60.67m)

・同系統の割れ目が複数認められ、それに沿って原岩組織が不明瞭な部分が分布することから、同系統の割れ目が認められる範囲を砕部として認定した。直線的・連続的な粘土土部の分布が認められないことから、カタクレーサイトであると判断した。

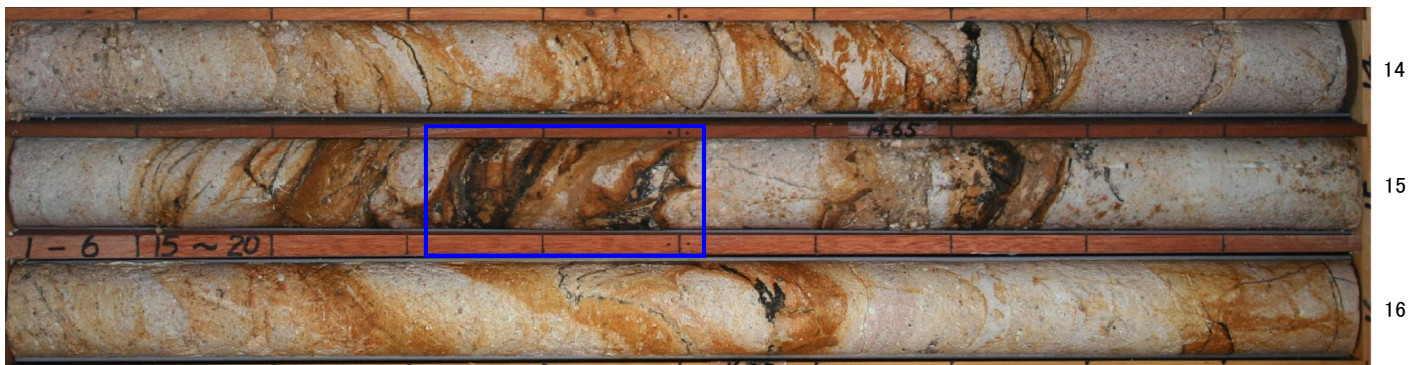
柱状図における「変質部から破碎部への変更」の記載とその性状 (H20-①-6孔 深度 14.41~14.42m)

・周囲の構造を切って縞状の構造が認められることや、粒子の定向配列が認められることから、破碎部として認定した。直線的・連続的な粘土状部の分布が認められないことから、カタクレーサイトであると判断した。

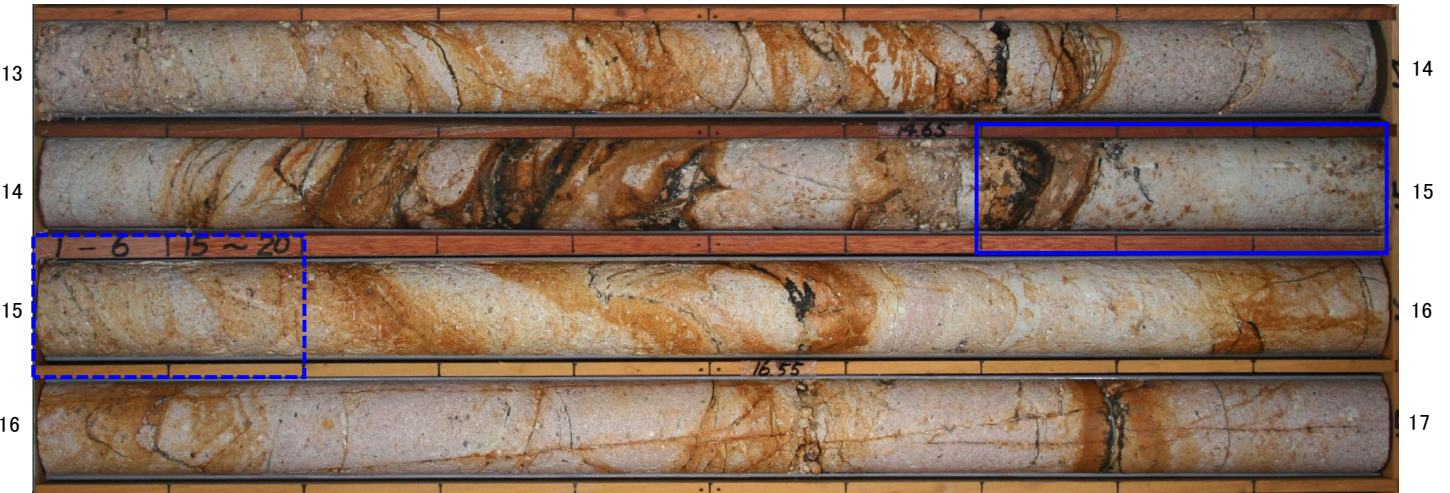
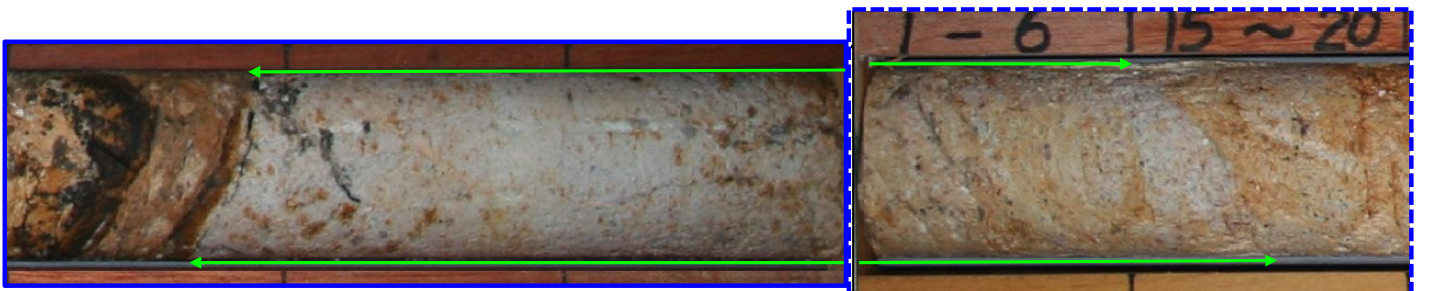
柱状図における「変質部から破碎部への変更」の記載とその性状(H20-①-6孔 深度 14.78~ 15.13m)

・原岩組織が不明瞭となる区間において、縞状構造が認められることから、破碎部として認定した。原岩組織が残留しており、直線の・連続的な粘土状部の分布が認められないことから、カタクレーサイトであると判断した。

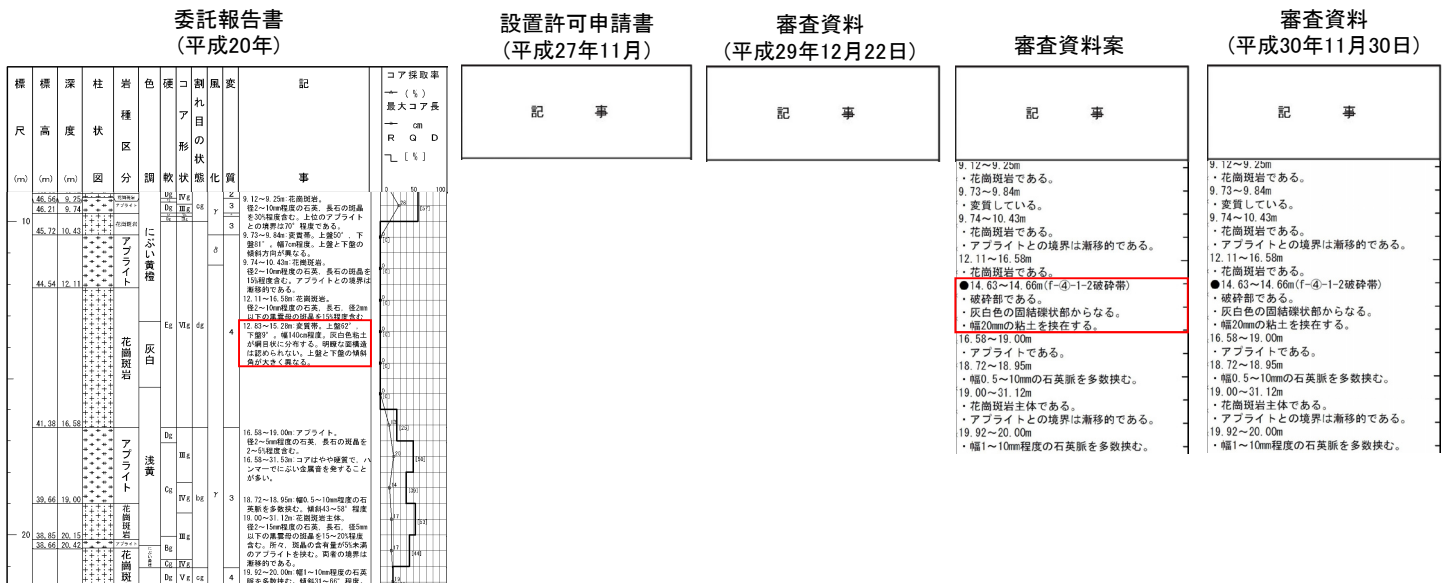
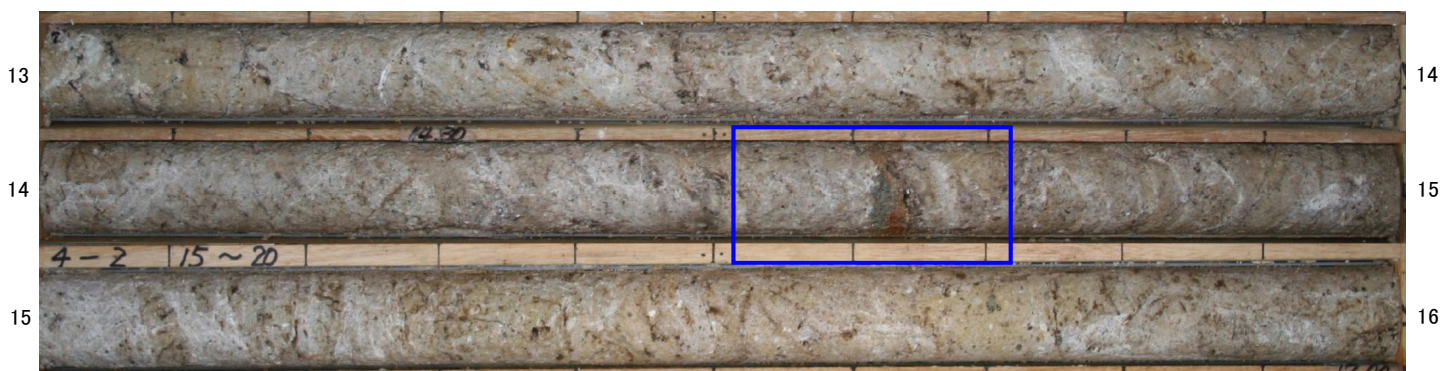
柱状図における「変質部から破碎部への変更」の記載とその性状(H20-④-2孔 深度 14.63~ 14.66m)

・色調の異なる縞状構造が認められることから、破碎部として認定した。直線的・連続的な粘土状部の分布が認められないことから、カタクレーサイトであると判断した。

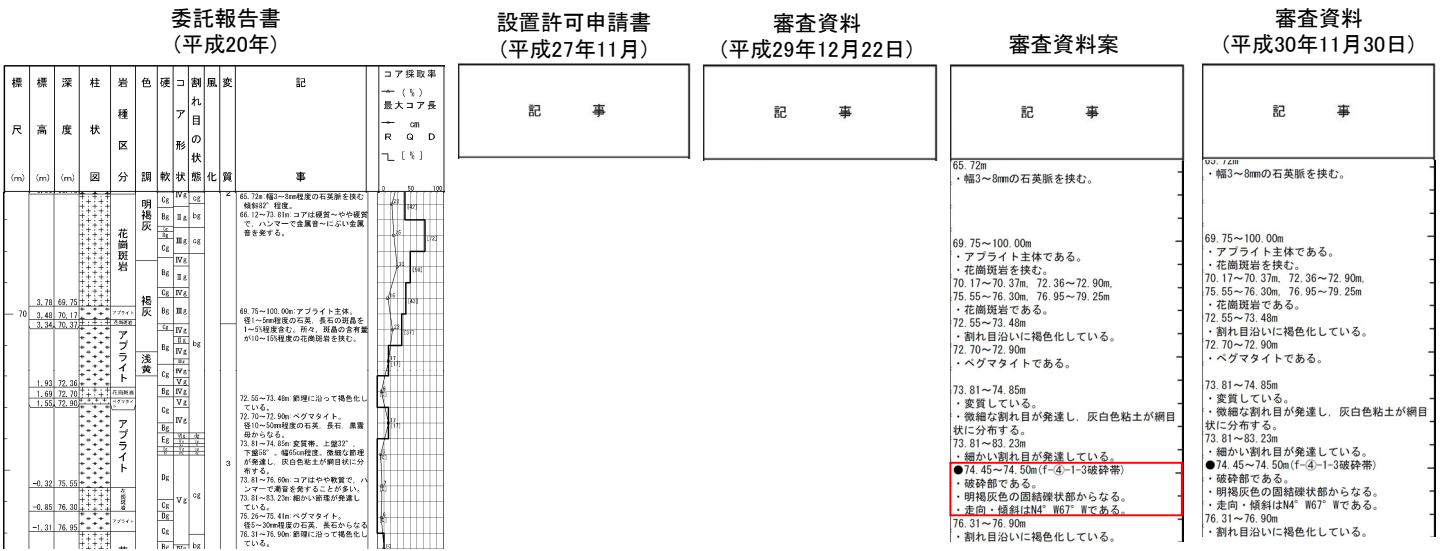
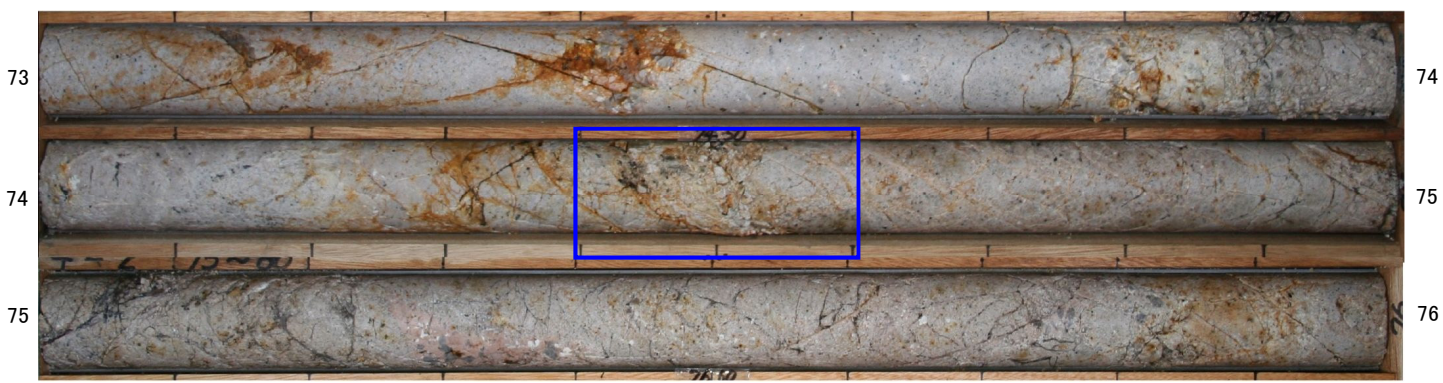
柱状図における「変質部から破砕部への変更」の記載とその性状(H20-④-2孔 深度 74.45～74.50m)

・礫状部に粒径の違いによる縞状構造が認められることや、粒子の定向配列が認められることから、破砕部として認定した。直線的・連続的な粘土状部の分布が認められないことから、カタクレーサイトであると判断した。
