# D-1トレンチ1-1ピット北面（K断層） 写真

# D-1トレンチ1-1ピット北面（K断層） スケッチ

# D-1トレンチ1-1ピット底盤（K断層） スケッチ及び写真

# D-1トレンチ1-1ピット西面 スケッチ及び写真

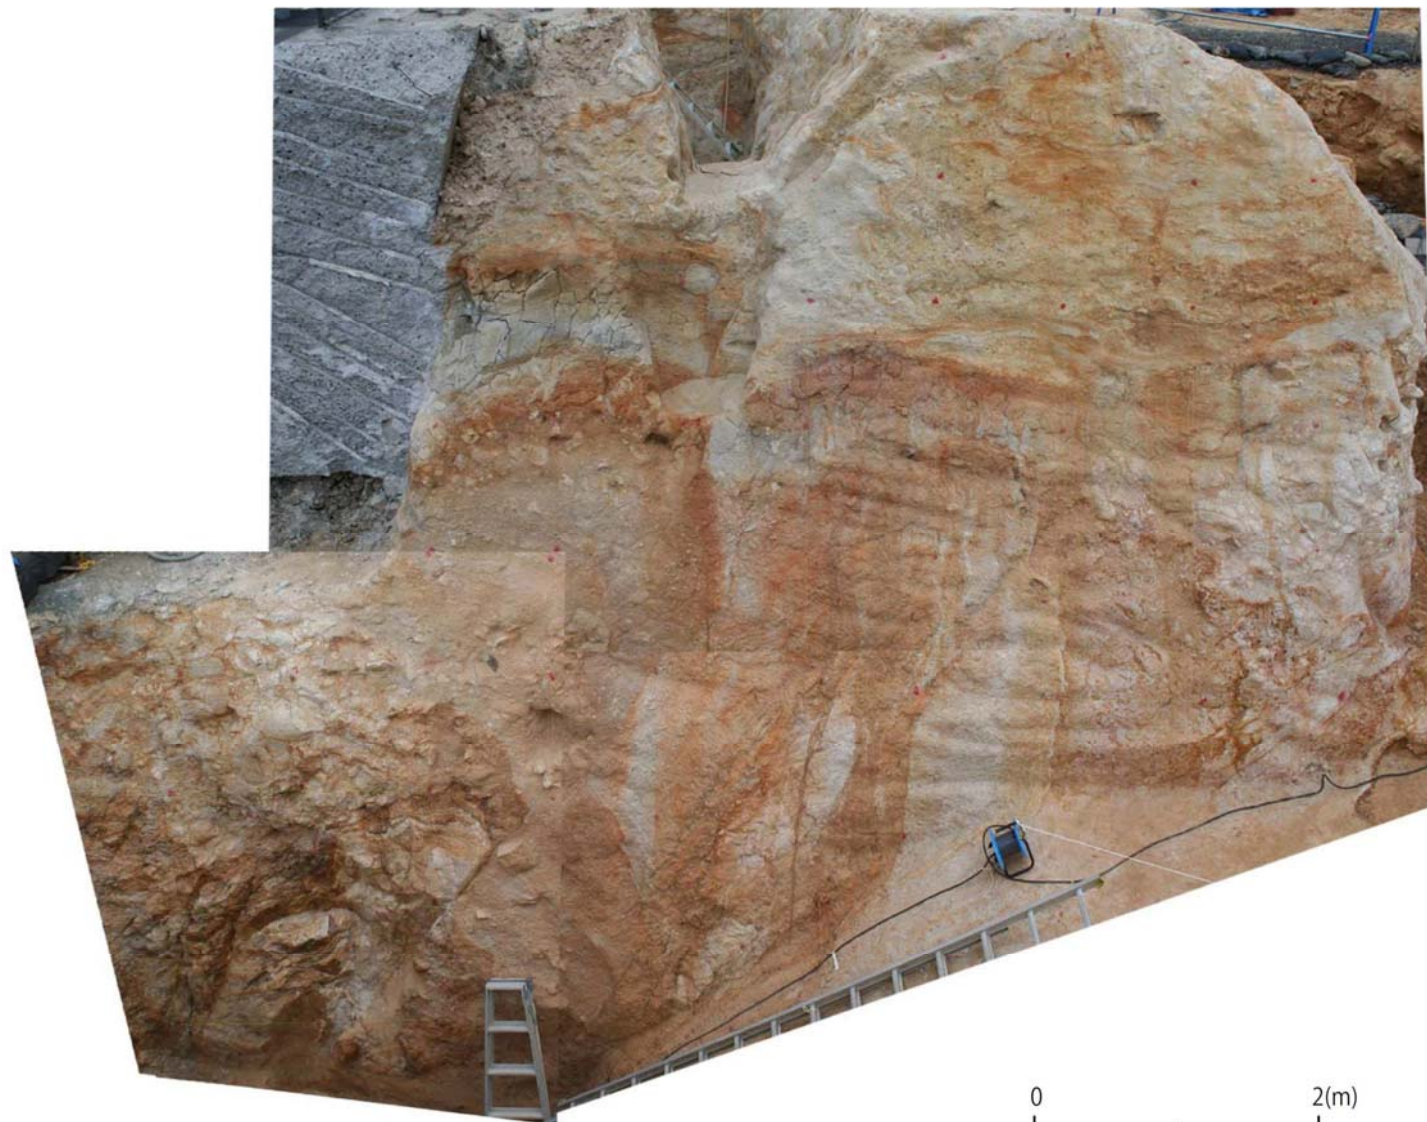
北面にはN-S方向、中角度西傾斜のK断層が分布する。  
 ②層上面の見かけの鉛直変位量は約1.2mである。

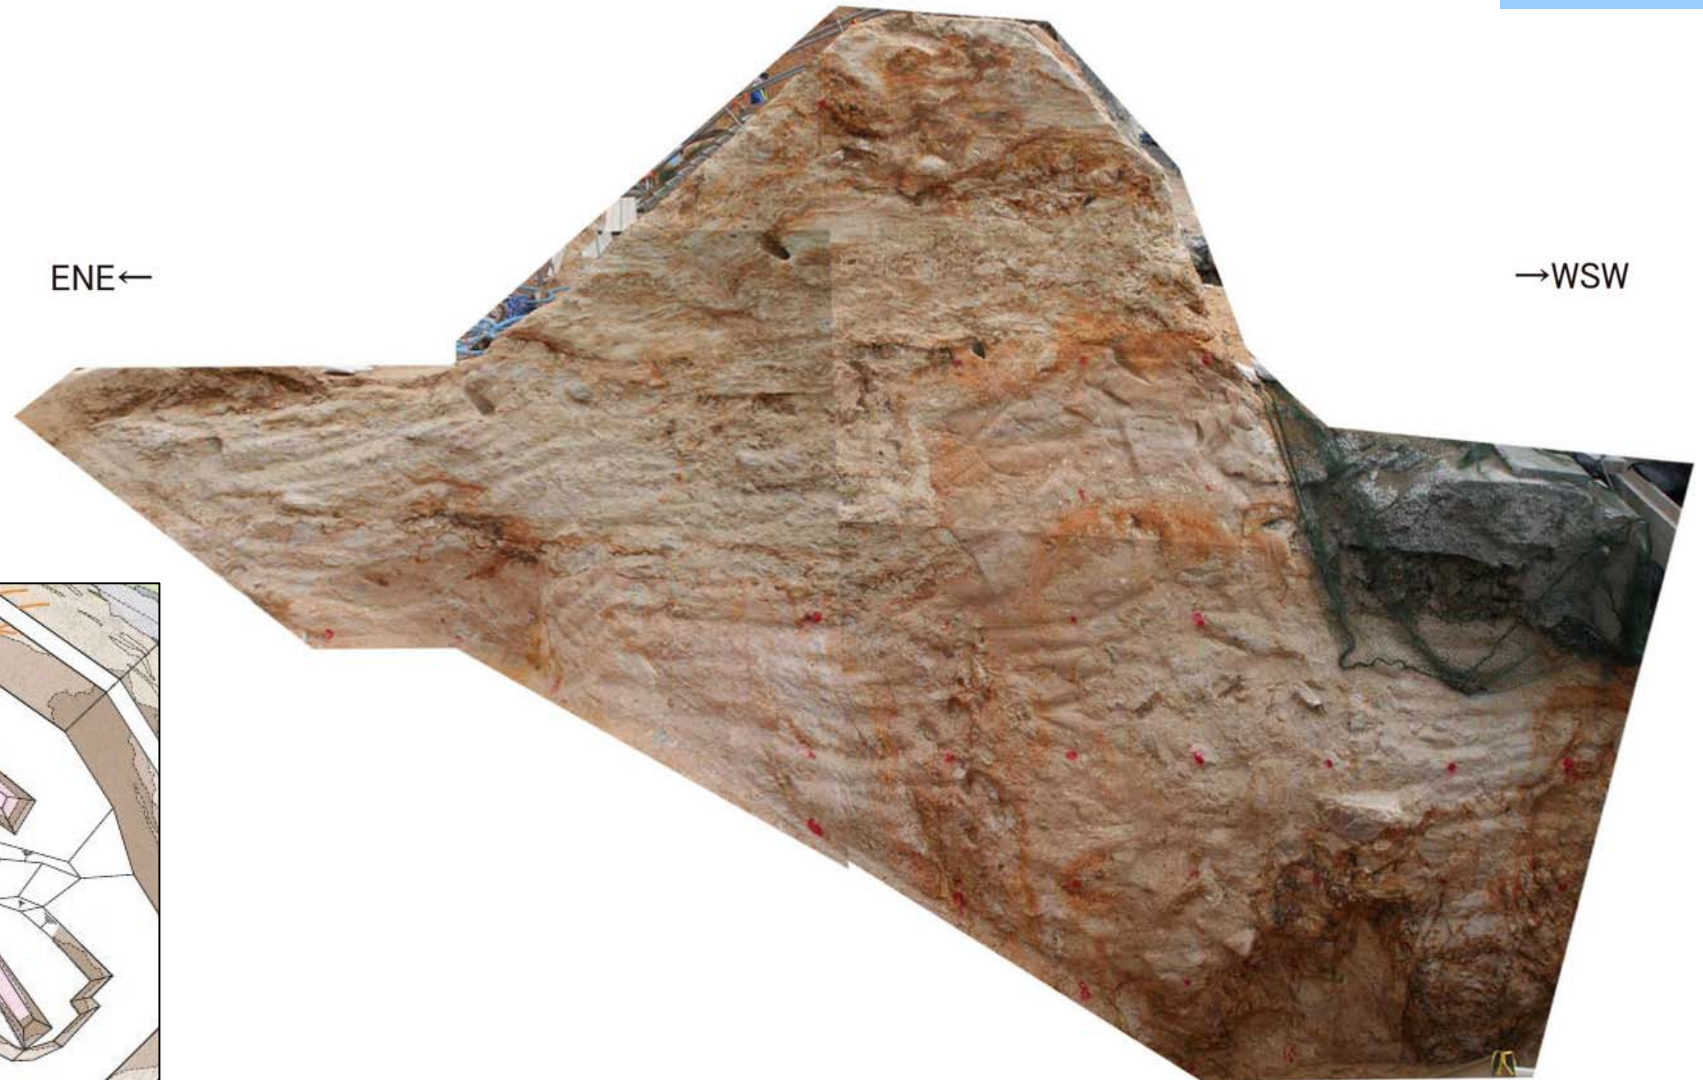
- K断層 ①:f:N16° W53° W  
 ②:f:N26° W48° W  
 ③:f:N34° W69° W 断層ガウジ(にぶい橙色粘土:幅2~4mm)  
 G断層 ④:f:N2° W62° W 断層ガウジ(灰白色粘土:幅12~20mm)  
 f:せん断面 ※走向は偏角未補正である。

- ③層:砂礫を主体とする。浅黄橙色(10YR8/3)。礫率25~50%。礫は径20cm以下(最大径70cm)の亜角礫を含む。基質は、中~粗粒砂からなり、淘汰は悪い。また、上部において、砂質シルト~シルトをレンズ~層状に挟在する。
- ②層:シルト質砂礫を主体とする。浅黄橙色(7.5YR8/3)。礫率20~30%。礫は径20cm以下(最大径40cm)の角~亜角礫を含む。基質は、シルト及び中~細粒砂からなる。
- ①層:砂礫を主体とする。浅黄橙色(7.5YR8/4)。礫率20~60%。礫は径30cm以下(最大径80cm)の亜角礫を含む。基質は、中~極粗粒砂からなり、淘汰は悪い。
- Gp:花崗斑岩:浅黄橙色(7.5YR8/3)。全体に風化を受け、一部、角礫状を呈す。また、断層周辺部では花崗斑岩質カクレーサイトが分布し、礫混じりシルト質砂状を呈す。全体的に変質を受けている。

南面にはNW-SE方向、中角度西傾斜のK断層が分布する。各層の見かけの鉛直変位量は①層で約1.2m以上、②層上面で約1.1m以上、③層内で約1.5mであり、累積性は認められない。

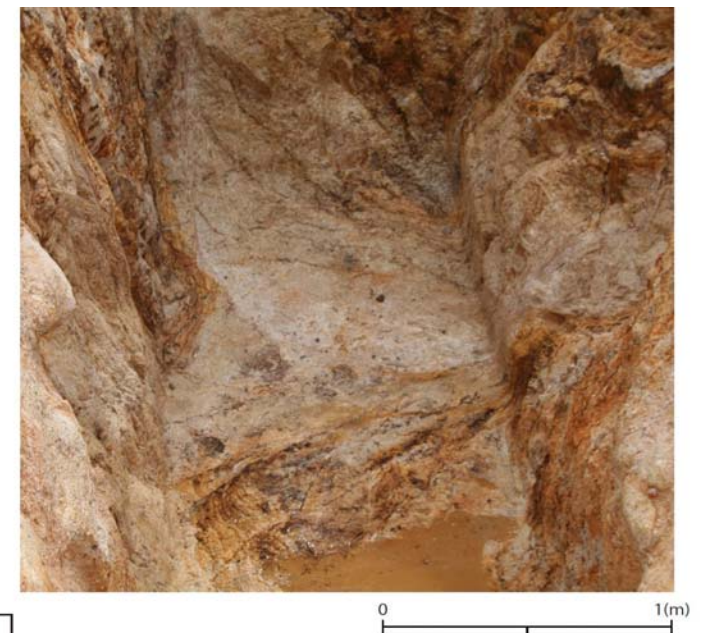
- ① f.N56° W/53° S 断層ガウジ (灰褐色粘土: 幅 3 ~ 6mm)
- ② f.N60° W/62° S 断層ガウジ (灰褐色粘土: 幅 3 ~ 5mm)
- ③ f.N47° W/74° S 断層ガウジ (灰白色粘土: 幅 1 ~ 4mm)
- ④ f.N25° E/86° W

f: せん断面  
※走向は偏角未補正である。

- A: 花崗斑岩質カタクリーサイト: 灰白色 (7.5YR8/2 ~ 10YR7/2)。礫混じりシルト質砂状。全体的に変質を受け、やや軟質である。
- B: 角礫状花崗斑岩: 灰白色 (7.5YR8/2)。全体的に変質を受け、やや軟質である。
- C: 花崗斑岩 (風化部): 橙～浅黄橙色 (7.5YR7/6 ~ 10YR8/3)。割れ目によって酸化。

底盤にはNW-SE方向、中角度西傾斜のK断層が分布する。
