## 敦賀発電所2号機 放水口モニタのダウンスケールについて

### <概要>

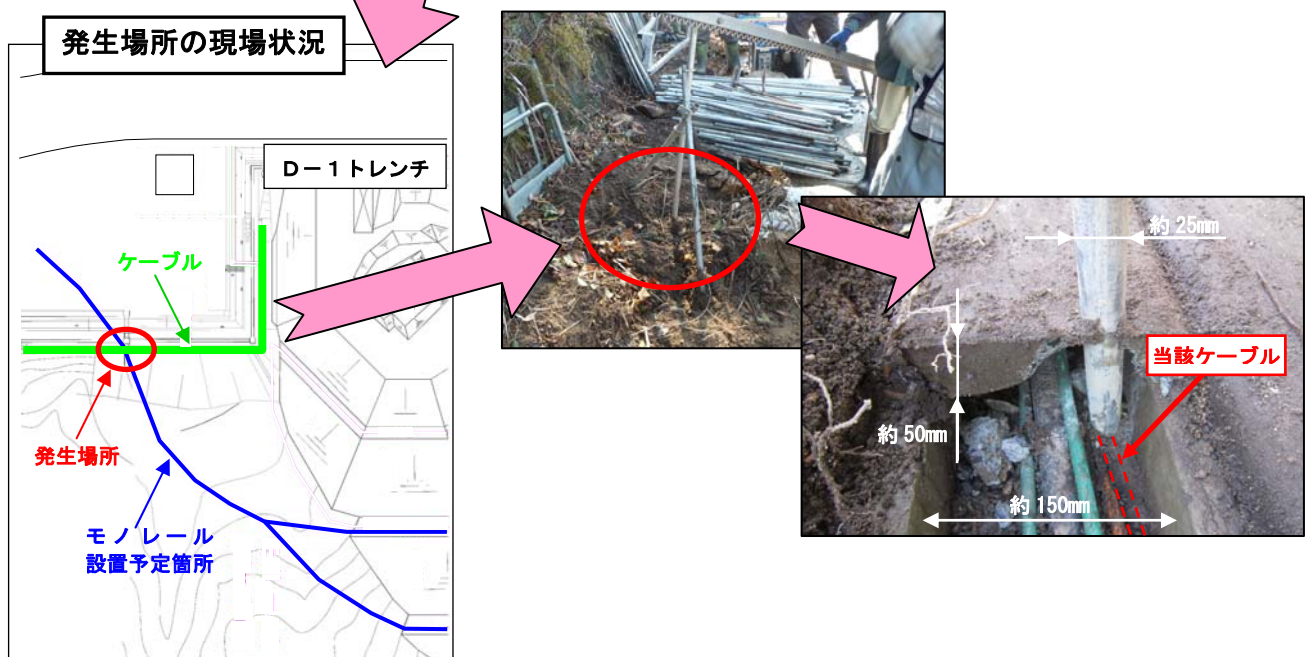
### 発生場所の現場状況

調査の結果、2号機放水口モニタ建屋内に設置している同モニタは正常に動作し、測定できているものの、中央制御室に測定値データが送信されていないことが分かりました。

この原因は、敷地内破砕帯調査の一環で、ボーリング資機材搬入用モノレール用レール設置のための支柱を打設した際に、誤って放水口モニタの信号伝送ケーブルを損傷させたことであると判明しました。

今後、損傷したケーブルを早急に復旧させます。
