敦賀発電所 敷地の地質・地質構造  
D-1破砕帯について

平成25年3月8日  
日本原子力発電株式会社

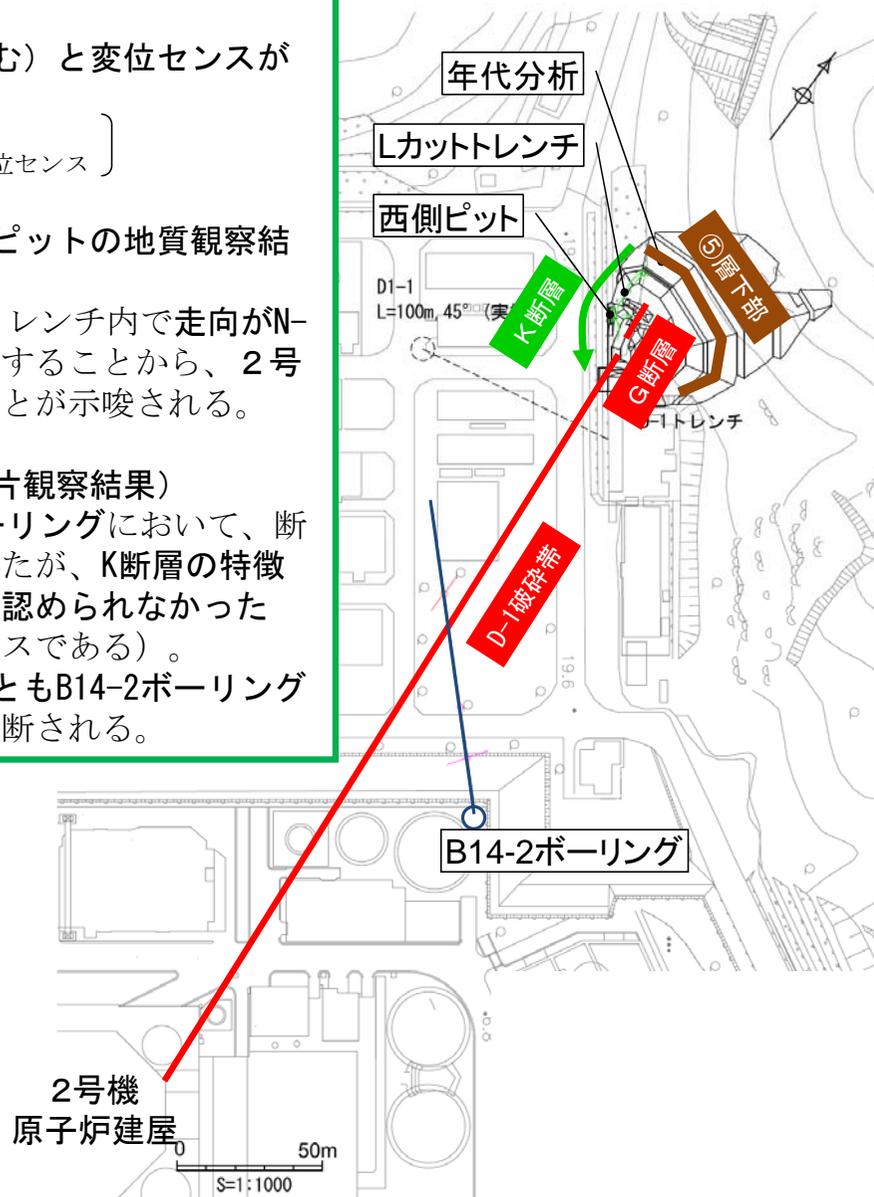
(B14-2ボーリングの追加の薄片観察結果)

- ・ D-1トレンチ南方のB14-2ボーリングにおいて、断層ガウジが3箇所確認されたが、K断層の特徴である逆断層の変位センスは認められなかった (いずれも正断層の変位センスである)。
- ・ したがって、K断層は少なくともB14-2ボーリングよりも南方には延びないと判断される。

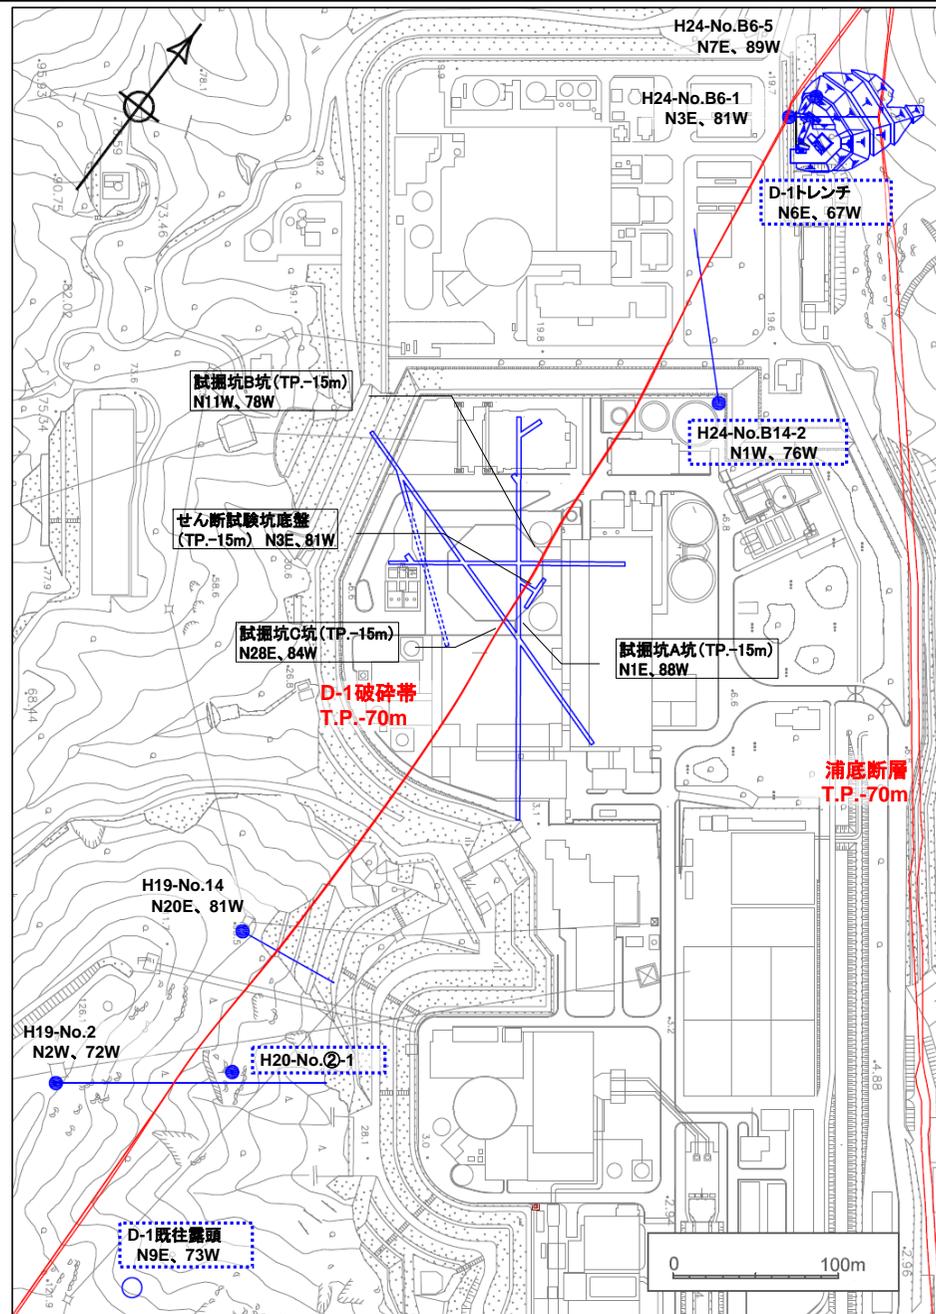
# D-1破碎帯の連続性評価結果

正断層センスを確認した位置

- ・D-1破碎帯と認定した破碎帯は、おおむねN-S方向で、高角度西傾斜で、連続性が良い破碎帯であり、いずれもカタクレーサイトと断層ガウジからなる。
- ・D-1破碎帯及びG断層は、最新活動面の断層ガウジの観察からいずれも正断層センスを有している。一方、K断層は、地層のずれ方向から逆断層センスを有している。
- ・このことから、K断層とD-1破碎帯は異なるものであり、G断層はD-1破碎帯である。

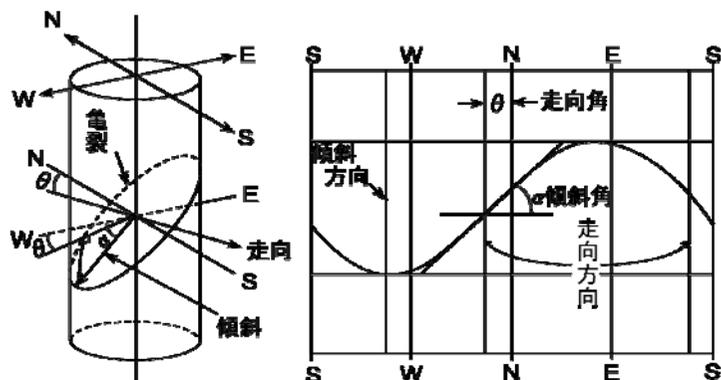
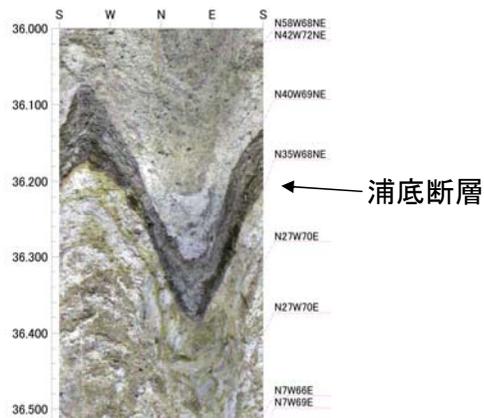
ボアホールTVによる破砕帯の走向・傾斜の計測の一例

- ①確認した破砕帯について、走向・傾斜に基づき延長。
  - － 走向・傾斜については、ボアホールTV、地表地質調査、試掘坑調査等で計測した値を用いる。
  - － 屈曲させる合理的理由がない場合、直線的に延長させることを基本とする。
- ②延長した位置に「走向・傾斜が類似する破砕帯がある場合」及び「走向・傾斜が不明な破砕帯がある場合」には連続するものとして評価。
  - － 走向・傾斜が局所的に変化することも想定して連続させる（ここでは走向・傾斜の振れ幅を $\pm 20^\circ$ 程度とした）。
  - － 破砕帯の性状（断層ガウジの有無、直線性など）が異なる場合であっても、走向・傾斜が類似している場合には一連のものとして連続させる。
  - － 延長した位置において「破砕帯の有無が不明である場合」には、そのまま延長させる。
- ③延長した位置に「破砕帯が認められない場合」及び「走向・傾斜が異なる破砕帯がある場合」には、それ以上延長させない。
- ④延長した位置に「対応する破砕帯が認められず、他の破砕帯が横断すると判断される場合」には、その破砕帯と合流したものとする。

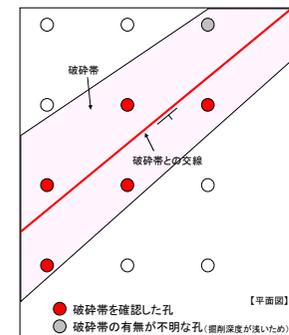
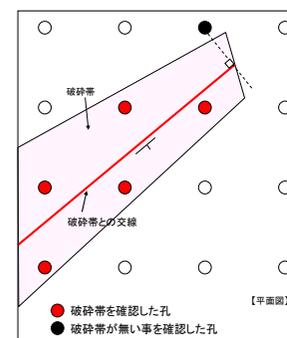
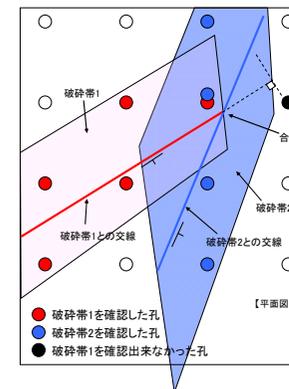
連続性評価の考え方の模式図

② 破砕帯の延長

③ 破砕帯の止め

④ 破砕帯の合流

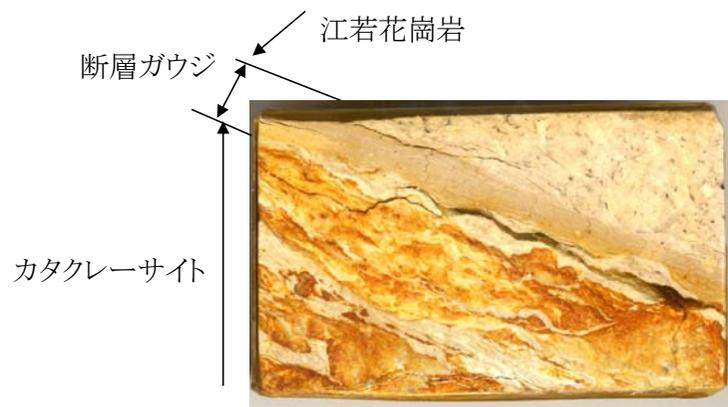
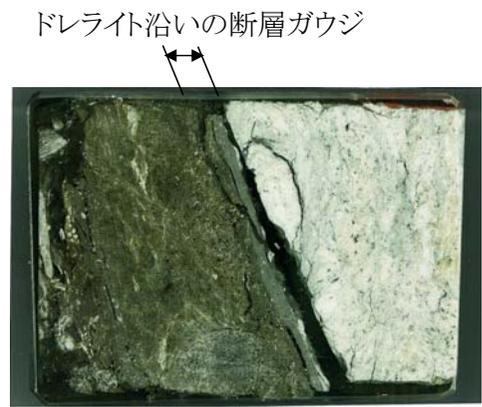
敷地に分布する江若花崗岩中には白色系の断層ガウジ、カタクレーサイトが、ドレライト沿いでは黒色系の断層ガウジが分布する。

(高木・小林1996)

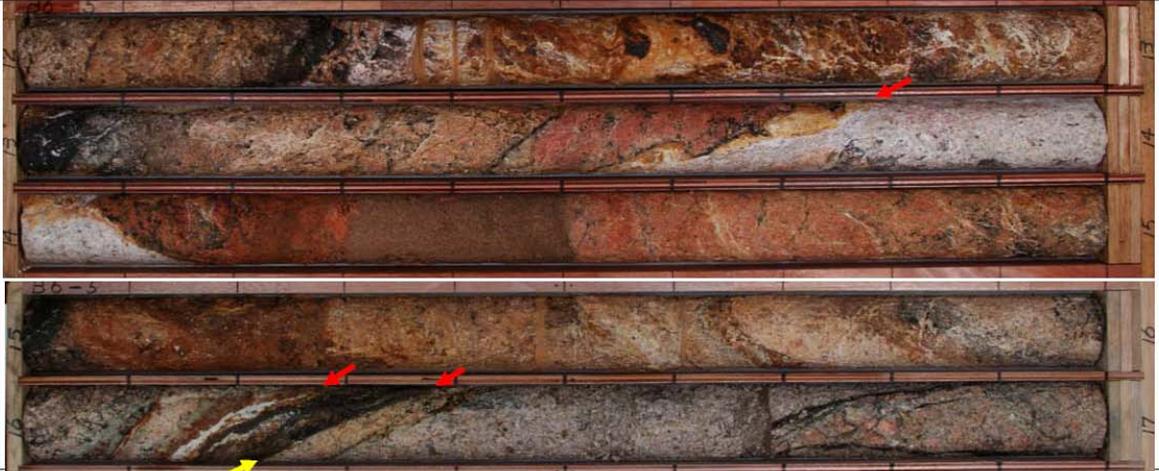
# D-1 破碎帯カタログ (1/2)

カタクレーサイトと断層ガウジからなり、おおむねN-S方向、高角度西傾斜である。

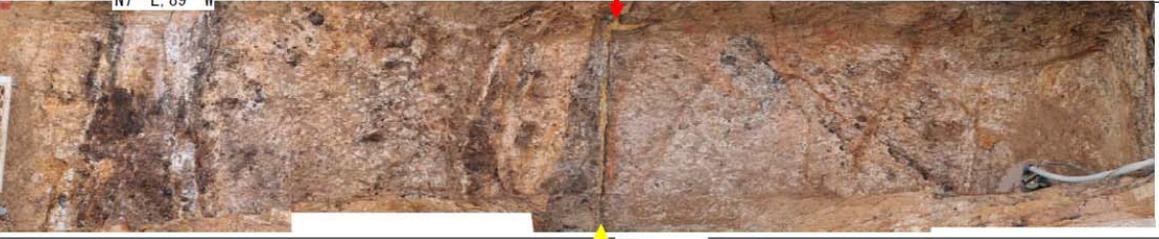
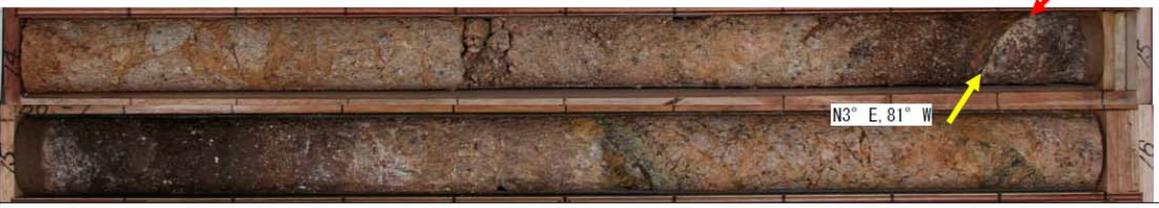
| 破碎帯番号 | 確認孔 | 破碎帯範囲 | | 破碎幅<br>(cm) | 性状<br>(上盤側から) | 色調 | | 走向<br>方位<br>北 | 傾斜 | 変位センス | | コア写真・研磨片写真 | : 断層ガウジ<br> : 走向・傾斜測定位置 |
|---|---|---|---|---|---|---|---|---|---|---|---|--|--|
| | D-1トレンチ<br>北側ビット | - | - | 100 | 断層ガウジ<br>とカタクレー<br>サイト | 灰褐 | 黄褐, 灰<br>白, 淡赤<br>褐, 暗褐 | N13E<br>※ | 67W | 正断層 | 右ずれ | | |
| | B6-1 | 14.76 | 15.58 | 63 | 断層ガウジ<br>とカタクレー<br>サイト | 褐, 黄白 | 暗褐, にぶ<br>い橙 | N3E | 81W | - | - | | |

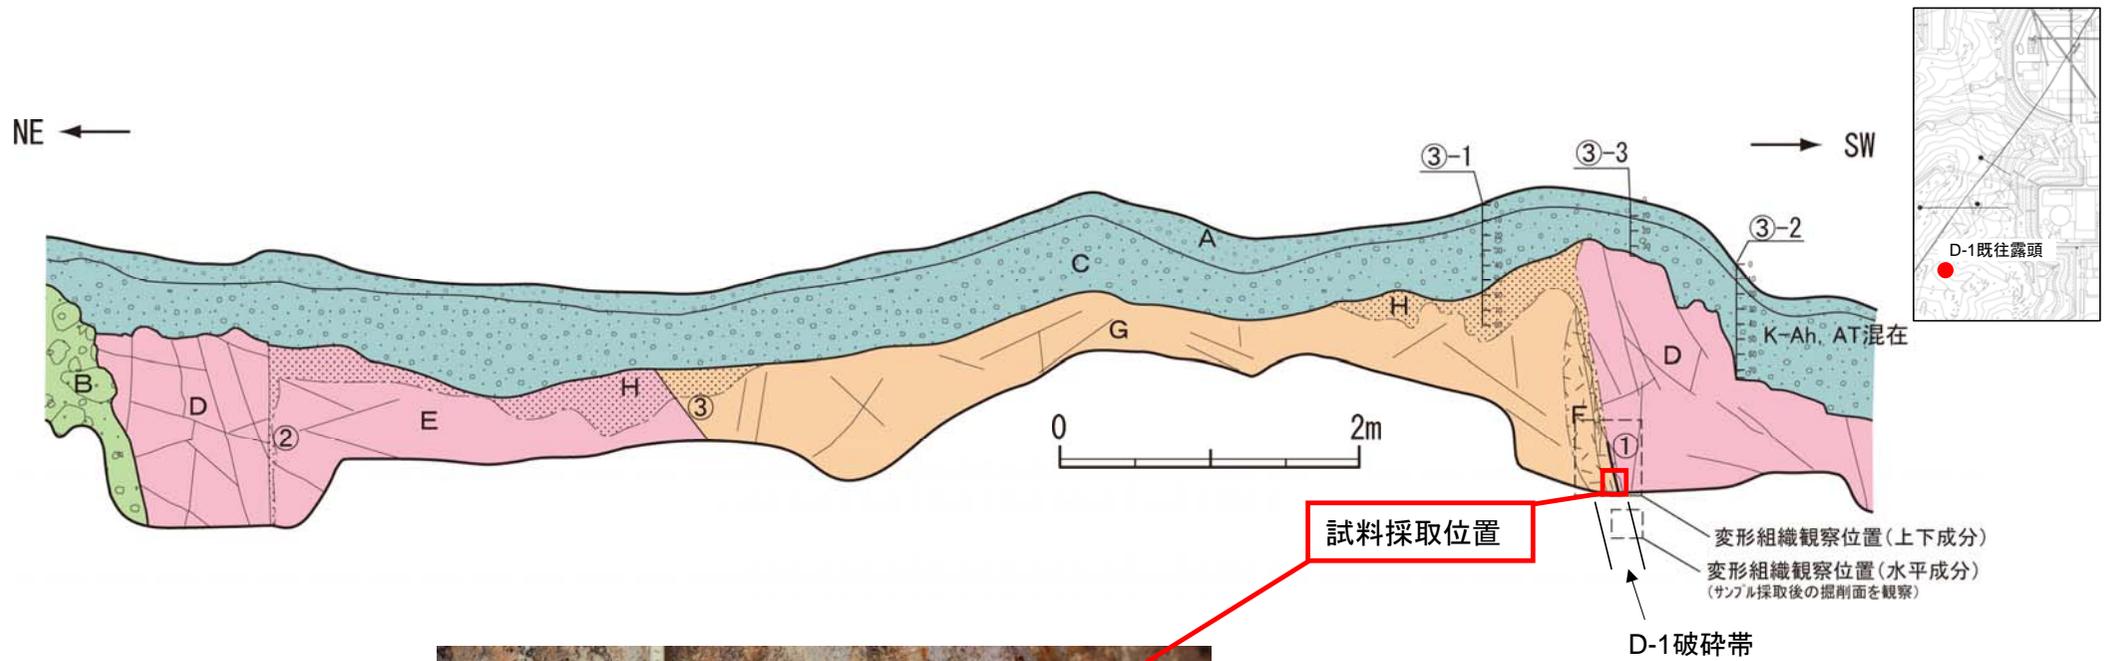
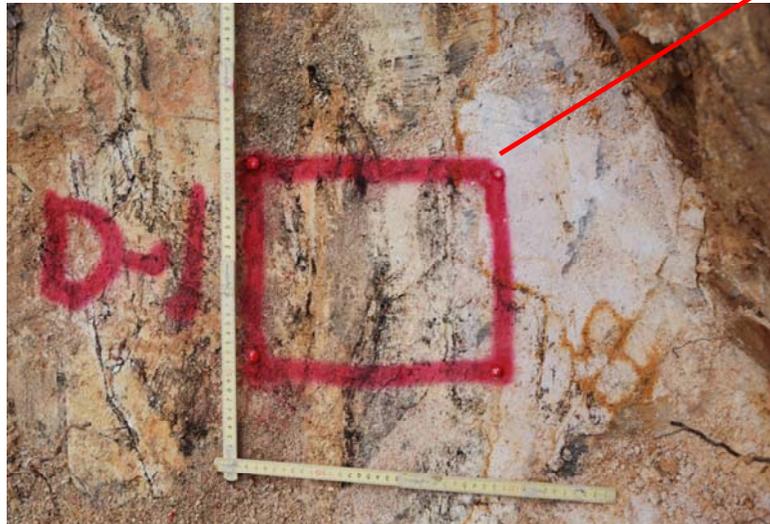
[破碎帯の変位センス]D-1既往露頭の薄片の試料採取位置

試料採取位置写真

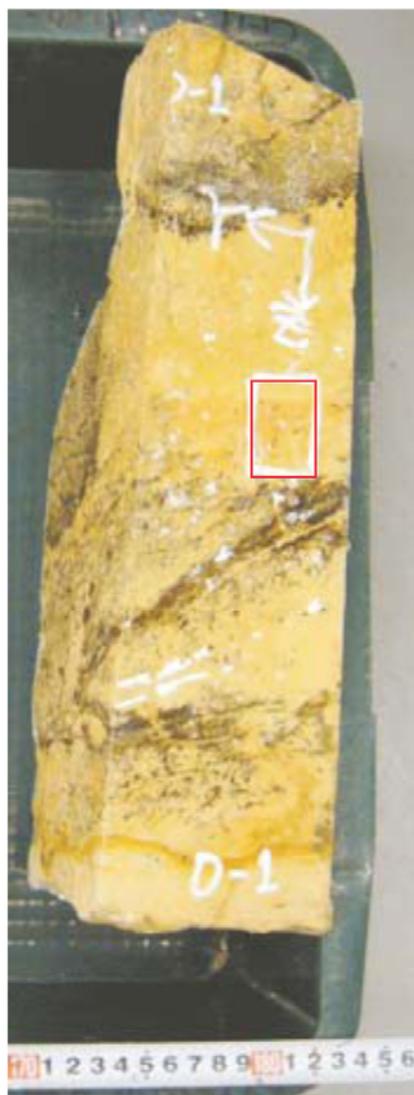
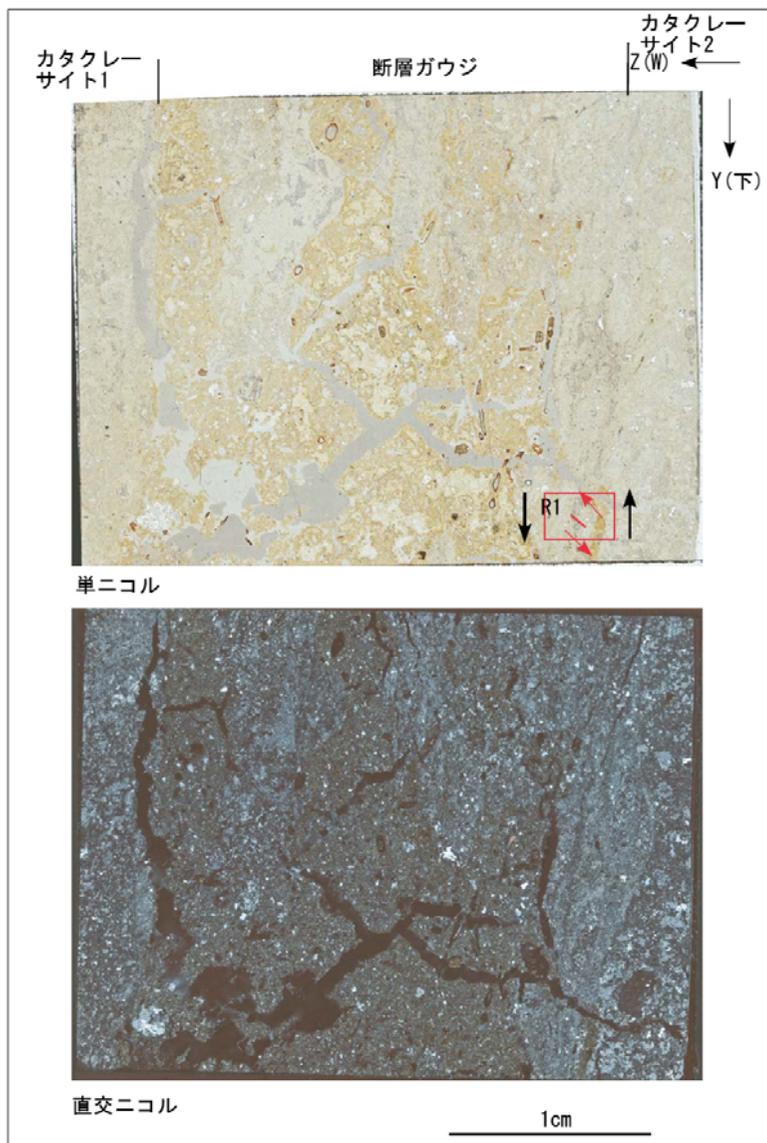
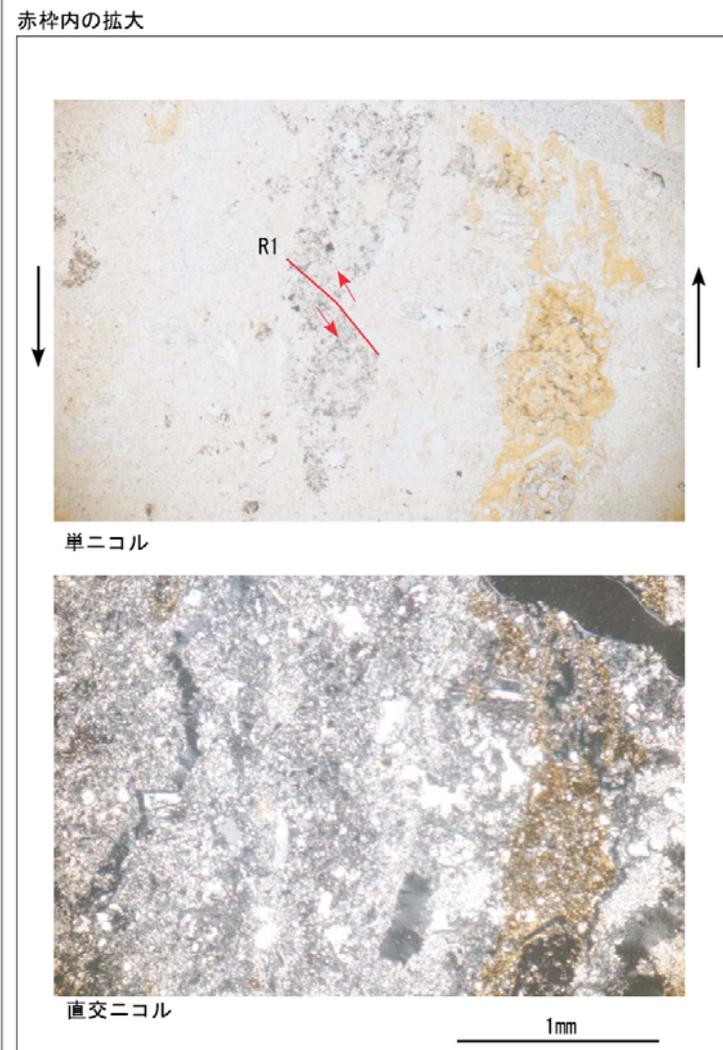
〔破碎帯の変位センス〕D-1既往露頭の薄片観察結果(上下成分)

- ・カタクレーサイト1  
灰白色を呈する細粒の基質及び径0.1mm~2mmの亜角礫状の花崗斑岩岩片、石英、長石、カタクレーサイトのフラグメントからなる。  
粘土鉱物は少ない。
- ・断層ガウジ(最新活動面)  
褐灰色を呈する細粒の基質及び径0.1mm~1mmの亜角礫~亜円礫状の石英、長石、カタクレーサイトのフラグメントからなる。  
粘土鉱物を多く含む。R1面から正断層の変位センスが判読される。
- ・カタクレーサイト2  
灰白色を呈する細粒の基質及び径0.1mm~2mmの亜角礫状の花崗斑岩岩片、石英、長石のフラグメントからなる。  
粘土鉱物は少ない。

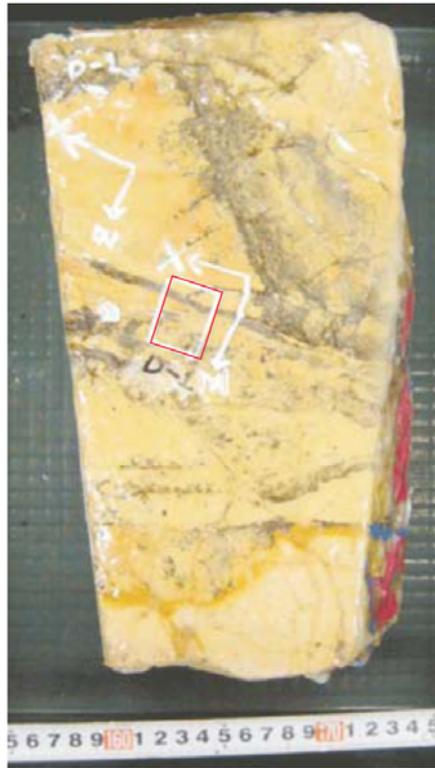
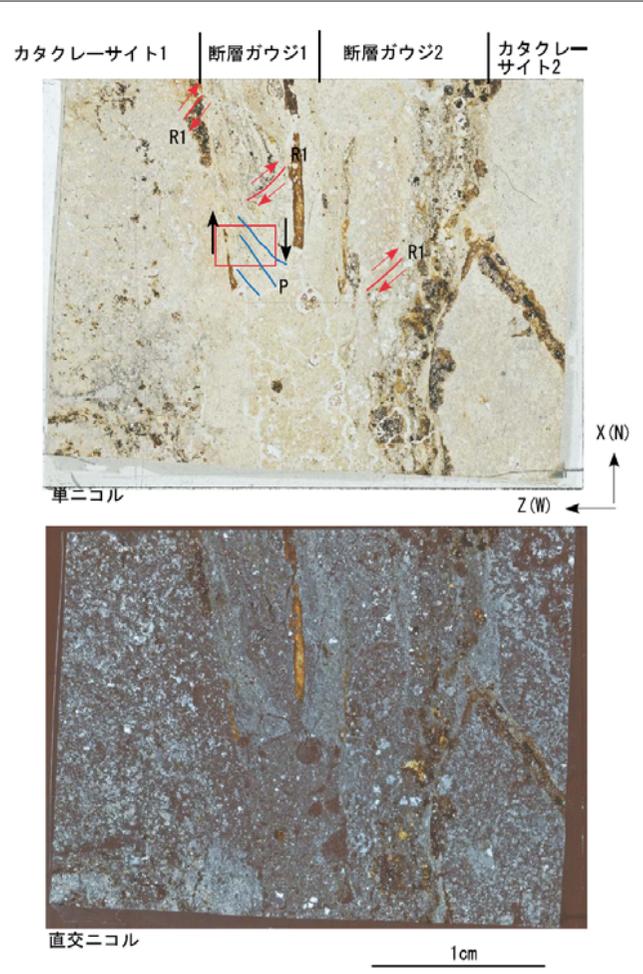
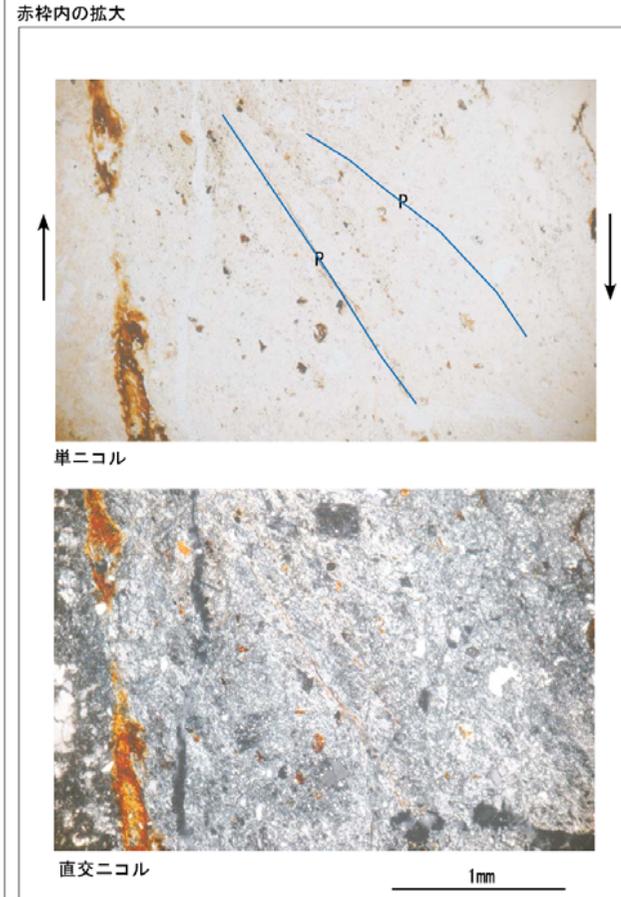
# [破碎帯の変位センス]D-1既往露頭の薄片観察結果(水平成分)

- ・カタクレーサイト1  
灰白色を呈する細粒の基質及び径0.1mm～2mmの垂角礫状の花崗斑岩岩片、石英、長石のフラグメントからなる。  
粘土鉱物が少ない。
- ・断層ガウジ1(最新活動面)  
褐灰色を呈する細粒の基質及び径0.1mm～1mmの垂円礫～垂角礫状の石英、長石、カタクレーサイトのフラグメントからなる。  
粘土鉱物を多く含む。R1面及びP面から右ずれの変位センスが判読される。
- ・断層ガウジ2  
褐灰色を呈する細粒の基質及び径0.1mm～2mmの垂円礫～垂角礫状の石英、長石、カタクレーサイトのフラグメントからなる。  
断層ガウジ1よりフラグメントの率が高い。  
粘土鉱物を多く含む。R1面から右ずれの変位センスが判読される。
- ・カタクレーサイト2  
灰白色を呈する細粒の基質及び径0.1mm～2mmの垂角礫状の花崗斑岩岩片、石英、長石のフラグメントからなる。

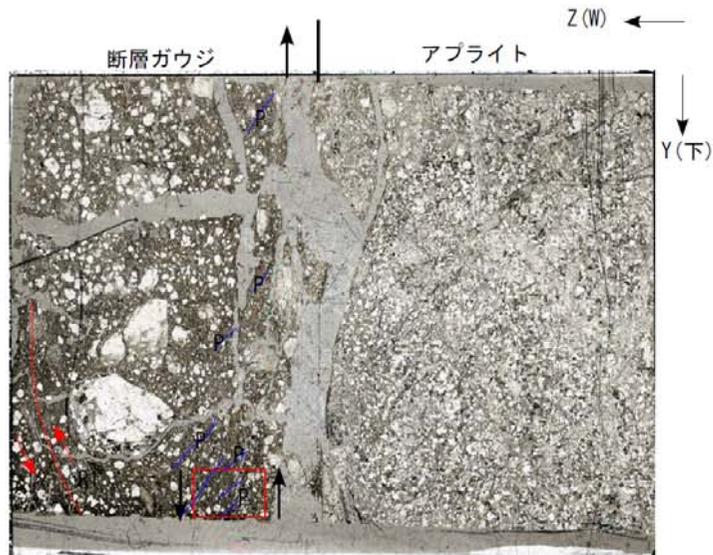
# 〔破碎帯の変位センス〕 B14-2孔の薄片観察結果（上下成分）

- 断層ガウジ（最新活動面）  
 褐灰色を呈する細粒の基質及び径0.1mm~5mmの垂円~亜角礫状の石英、長石、カタクレーサイト岩片、方解石のフラグメントからなる。  
 基質には粘土鉱物及び方解石を多く含む。R1面及びP面から正断層の変位センスが判読される。
- アブライト  
 細粒の石英、カリ長石、斜長石、黒雲母、白雲母、方解石脈を含む

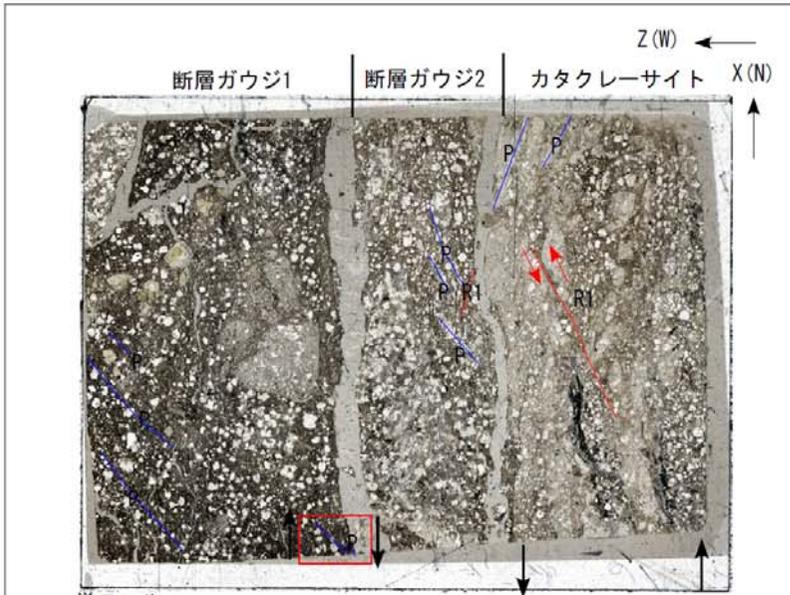
# [破碎帯の変位センス] B14-2孔の薄片観察結果 (水平成分)

- 断層ガウジ1 (最新活動面)  
褐灰色を呈する細粒の基質及び径0.1mm~5mmの亜円~垂角礫状の石英、長石、カタクレーサイト岩片、方解石のフラグメントからなる。基質には粘土鉱物及び方解石を多く含む。P面から右ずれの変位センスが判読される。
- 断層ガウジ2  
褐灰色を呈する細粒の基質及び径0.1mm~10mmの亜円~垂角礫状の石英、長石、カタクレーサイト岩片、方解石のフラグメントからなる。断層ガウジ1よりフラグメントの率が高い。基質には粘土鉱物及び方解石を多く含む。R1面及びP面から右ずれの変位センスが判読される。
- カタクレーサイト  
灰白色を呈する細粒の基質及び径0.1mm~2mmの垂角礫状のカタクレーサイト岩片、石英、長石、方解石のフラグメントからなる。基質には粘土鉱物が少ない。

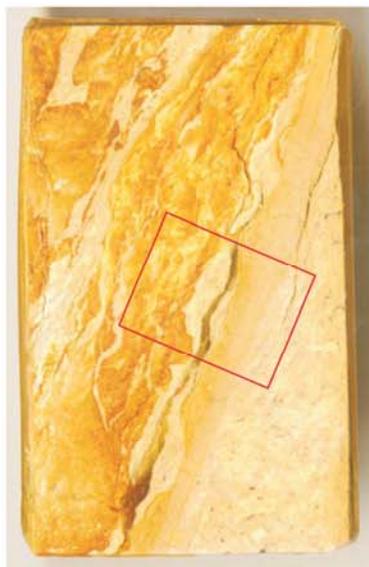
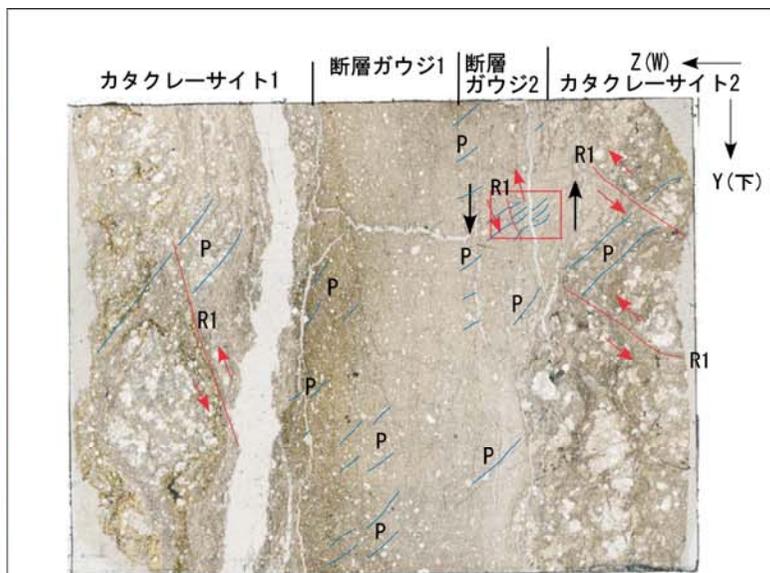
# [破碎帯の変位センス] No. ②-1孔の薄片観察結果 (上下成分)

- ・カタクレーサイト1  
灰白色を呈する細粒の基質及び径0.1mm~9mmの亜角礫状の花崗岩岩片、石英、長石のフラグメントからなる。粘土鉱物を縞状に多く含む。P面及びこれを切るR1面から正断層の変位センスが判読される。
- ・断層ガウジ1  
褐灰色を呈する細粒の基質及び径0.1~0.5mmの亜円~亜円礫状の石英、長石のフラグメントからなる。粘土鉱物を多く含む。P面から正断層の変位センスが判読される。一部不明瞭な箇所あり。
- ・断層ガウジ2 (最新活動面)  
褐灰色を呈する細粒の基質及び径0.1~0.5mmの亜円~亜円角状の石英、長石のフラグメントからなる。粘土鉱物を多く含む。基質には粘土鉱物の縞状配列が見られる。P面及びR1面から正断層の変位センスが判読される。
- ・カタクレーサイト2  
灰白色を呈する細粒の基質及び径1mm~10mmの亜角礫状の花崗岩岩片、石英、長石のフラグメントからなる。粘土鉱物は少ない。P面及びR1面から正断層の変位センスが判読される。

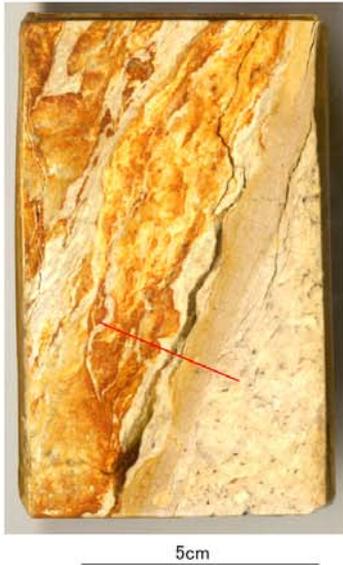
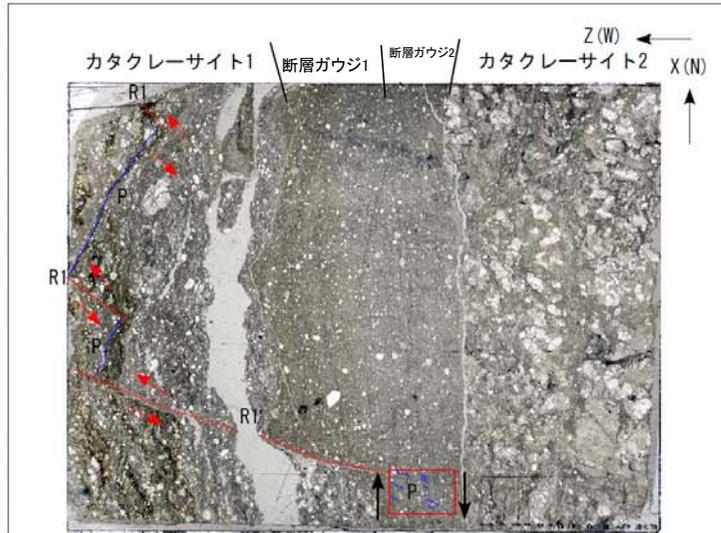
# [破碎帯の変位センス] No. ②-1孔の薄片観察結果 (水平成分)

- ・カタクレーサイト1  
灰白色を呈する細粒の基質及び径0.1mm~2mmの亜角礫状の花崗岩岩片、石英、長石のフラグメントからなる。粘土鉱物を綿状に多く含む。P面及びこれを切るR1面から左横ズレの変位センスが判読される。
- ・断層ガウジ1  
褐灰色を呈する細粒の基質及び径0.1~1mmの亜角~亜円礫状の石英、長石のフラグメントからなる。粘土鉱物を多く含む。R1面から左横ズレの変位センスが判読される。
- ・断層ガウジ2(最新活動面)  
褐灰色を呈する細粒の基質及び径0.1~0.3mmの亜円~亜円角状の石英、長石のフラグメントからなる。粘土鉱物を多く含む。基質には粘土鉱物の綿状配列が見られる。P面から右横ズレの変位センスが判読される。
- ・カタクレーサイト2  
径1mm~10mmの亜角礫状の花崗岩岩片、石英、長石のフラグメントからなる。粘土鉱物は少ない。

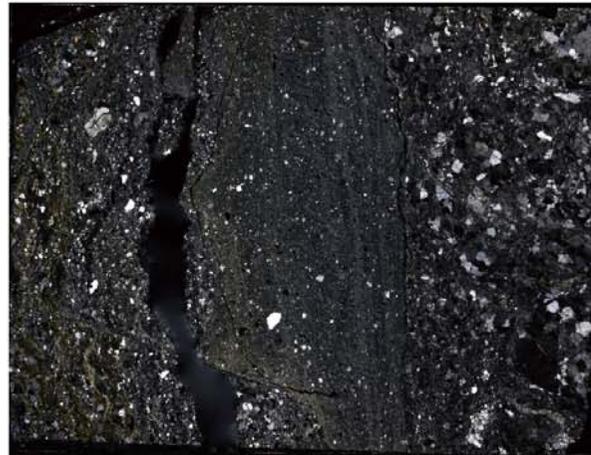
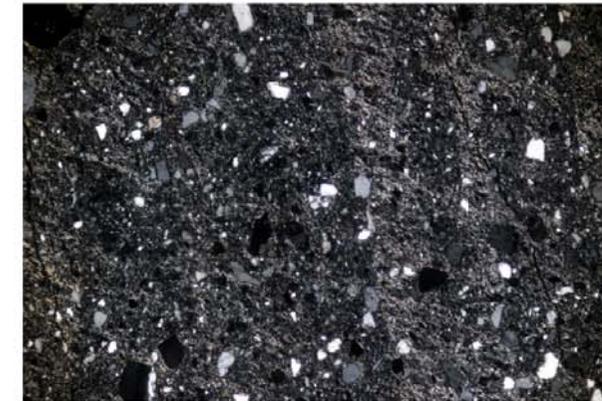
赤枠内の拡大

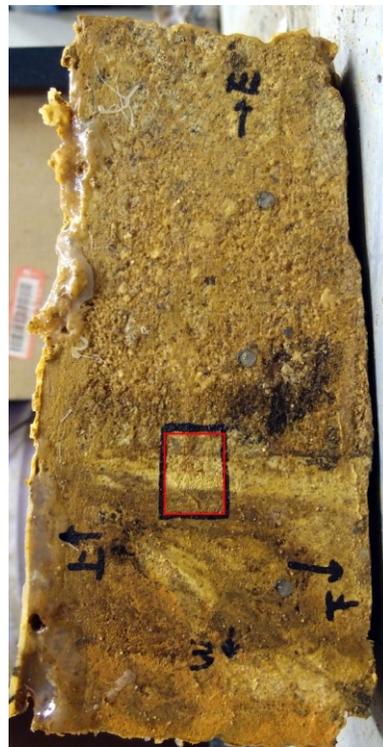
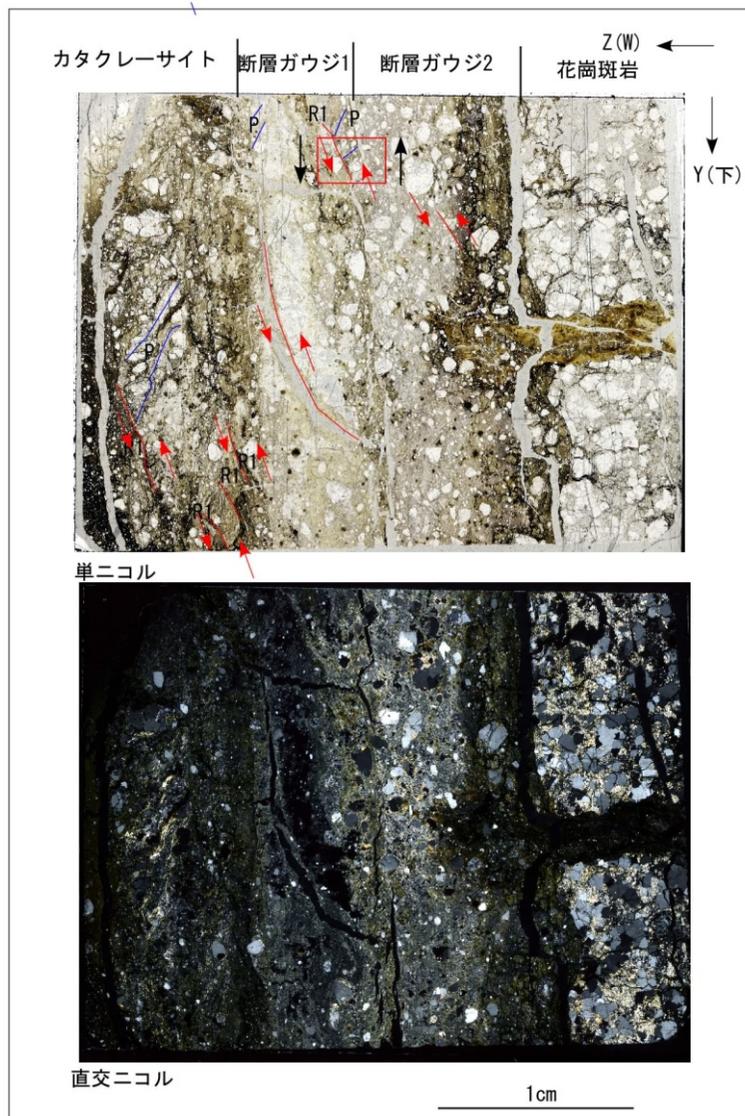
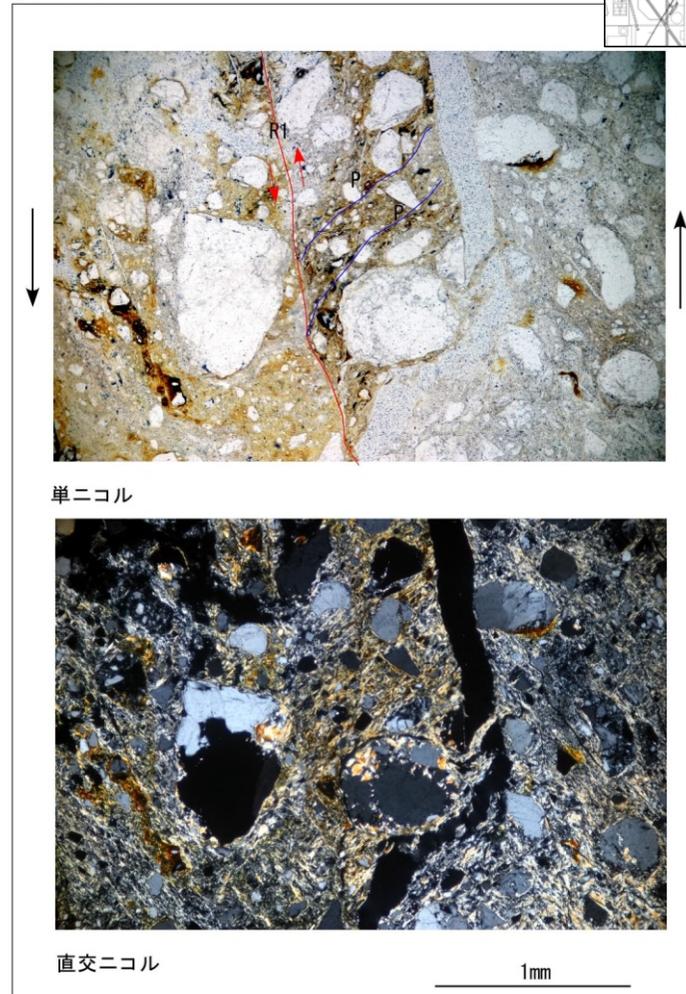
# [破碎帯の変位センス] D-1トレンチ北側ピット南方のG断層の薄片観察結果 (上下成分)

- ・カタクレーサイト  
 褐色を呈する細粒の基質及び径0.1~3mmの垂角~垂円礫状の石英、長石、カタクレーサイトのフラグメントからなる。  
 基質には粘土鉱物は少ない。R1面及びP面から正断層の変位センスが判読される。
- ・断層ガウジ1 (最新活動面)  
 褐色を呈する細粒の基質及び径0.1mm~10mmの垂円~垂角礫状の石英、長石、カタクレーサイトのフラグメントからなる。  
 基質には粘土鉱物を多く含む。R1面及びP面から正断層の変位センスが判読される。
- ・断層ガウジ2  
 褐色を呈する細粒の基質及び径0.1mm~2mmの垂円~垂角礫状の石英、長石、カタクレーサイトのフラグメントからなる。断層ガウジ1よりフラグメントの率が低い。  
 基質には粘土鉱物を多く含む。R1面から不明瞭な正断層の変位センスが判読される。
- ・花崗斑岩  
 径0.1mm~2mmの花崗斑岩、石英、長石のフラグメントからなる。

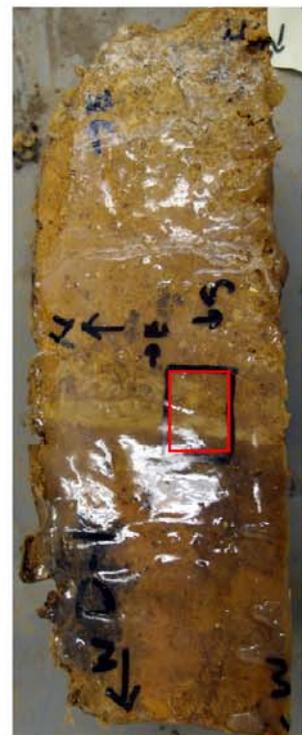
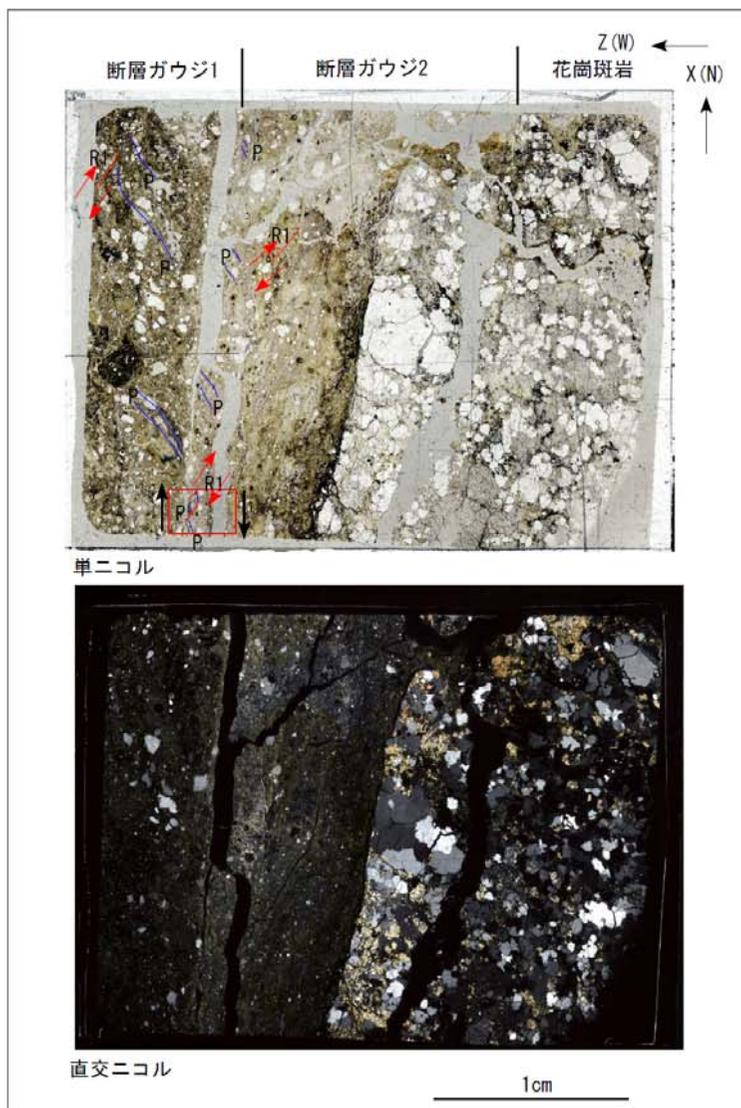
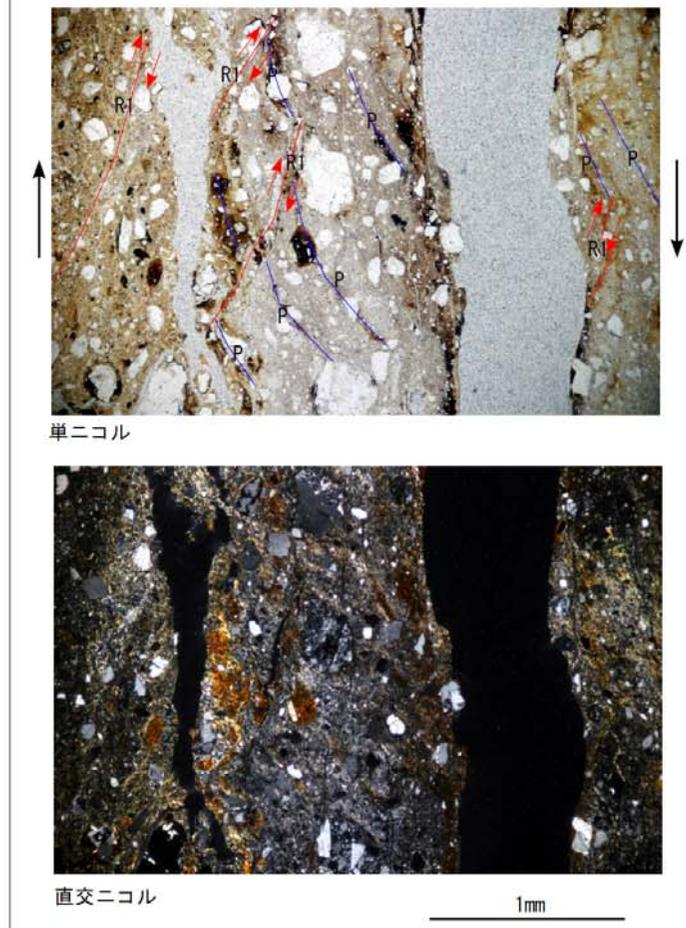
# [破碎帯の変位センス] D-1トレンチ北側ピット南方のG断層の薄片観察結果 (水平成分)

- ・断層ガウジ1  
褐灰色を呈する細粒の基質及び径0.1mm~3mmの垂角~垂円稜状の石英、長石、カタクレサイトのフラグメントからなる。基質には粘土鉱物を多く含む。R1面及びP面から右ずれの変位センスが判読される。
- ・断層ガウジ2 (最新活動面)  
褐灰色を呈する細粒の基質及び径0.1mm~2mmの垂円~垂角稜状の石英、長石、カタクレサイトのフラグメントからなる。断層ガウジ1よりフラグメントの率が低い。基質には粘土鉱物を多く含む。R1面及びP面から右ずれの変位センスが判読される。
- ・花崗斑岩  
径0.1mm~2mmの花崗斑岩、石英、長石のフラグメントからなる。

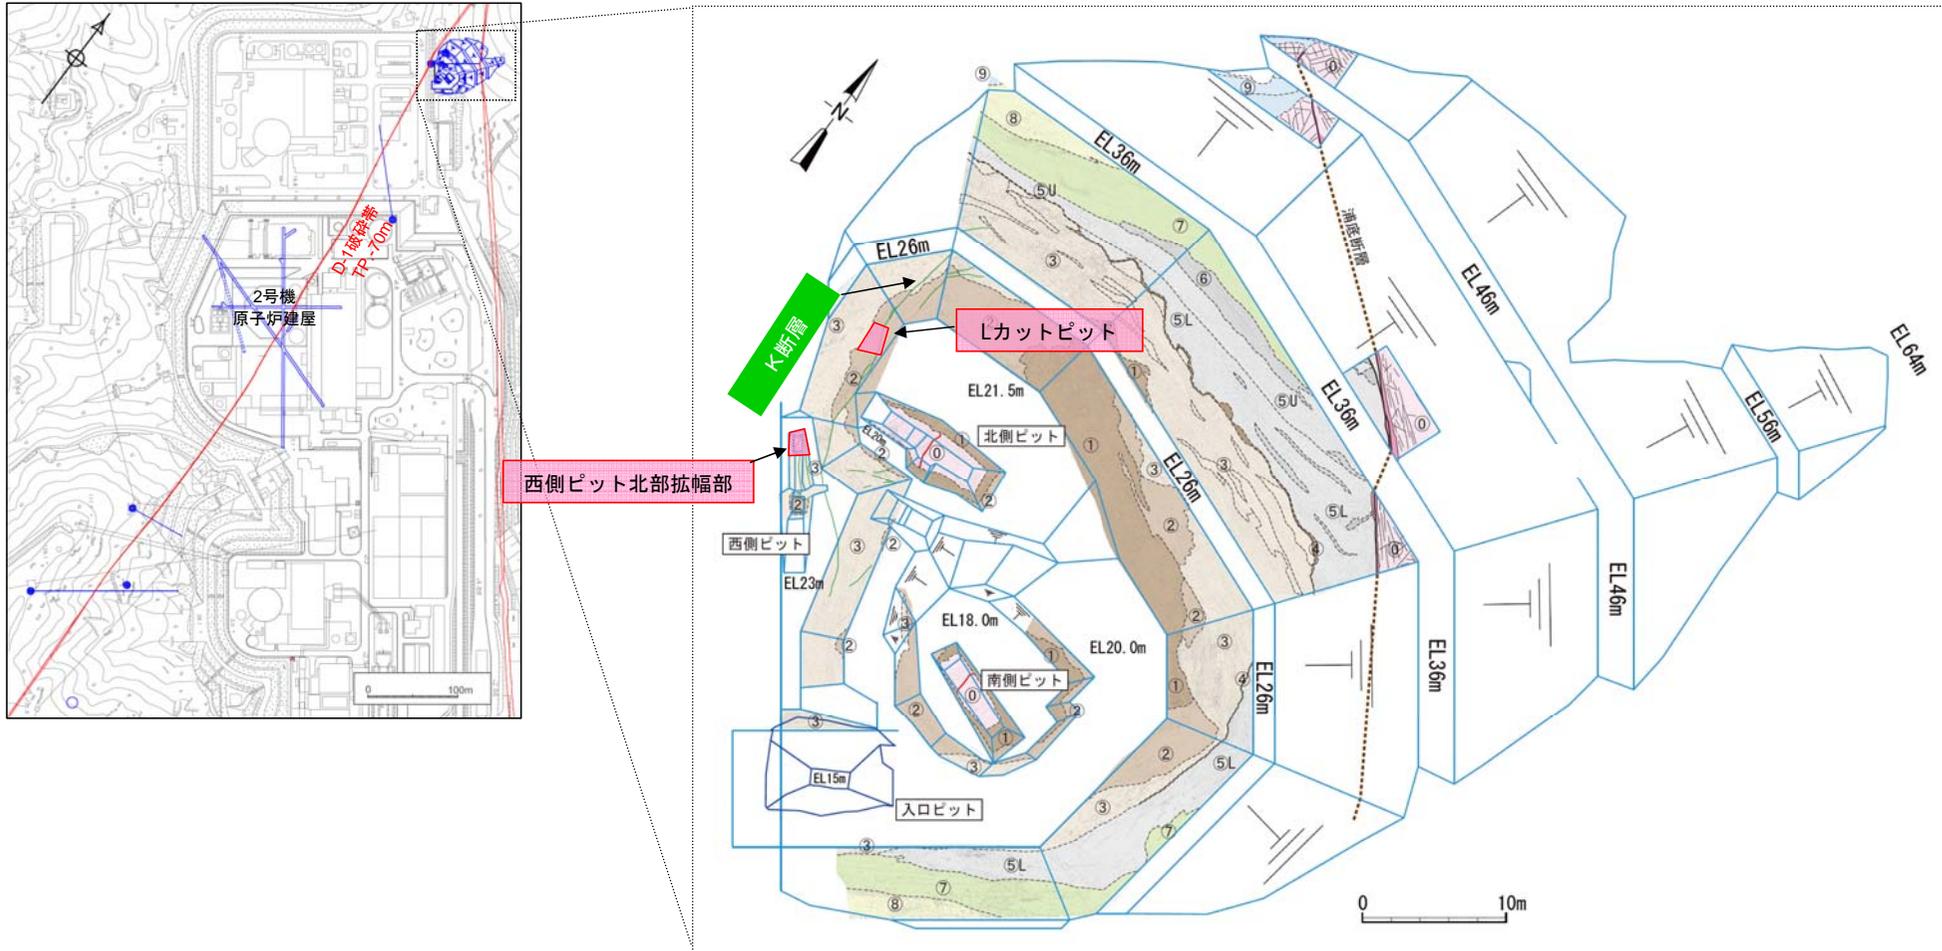
# K断層の連続性評価

- ・K断層については、Lカットピット及び西側ピット北部拡幅部の観察より、基盤岩と堆積層とを境する逆断層が認められた。
- ・断層の走向は、LカットピットではN-S走向だったものが、西側ピット北部拡幅部中でNNW-SSE走向に変化することが確認され、2号機原子炉建屋方向へは延びないことが示唆される。
- ・現在、ボーリング及びピット調査を実施しており、K断層の連続性及び成因の検討のため、更なるデータの拡充を行っている。

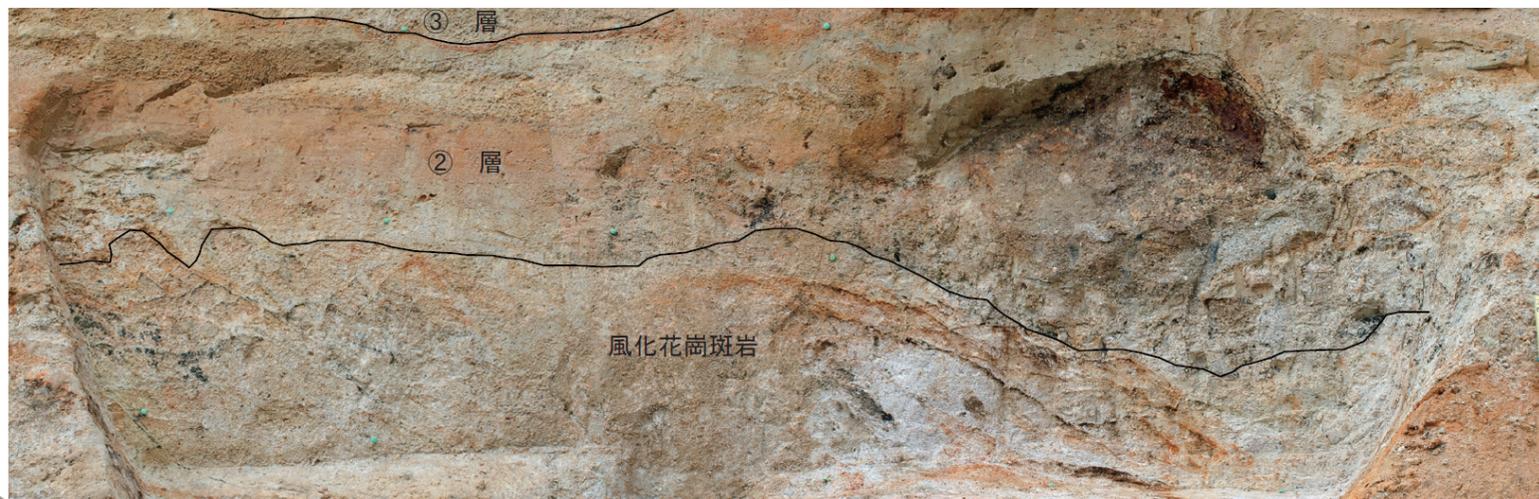
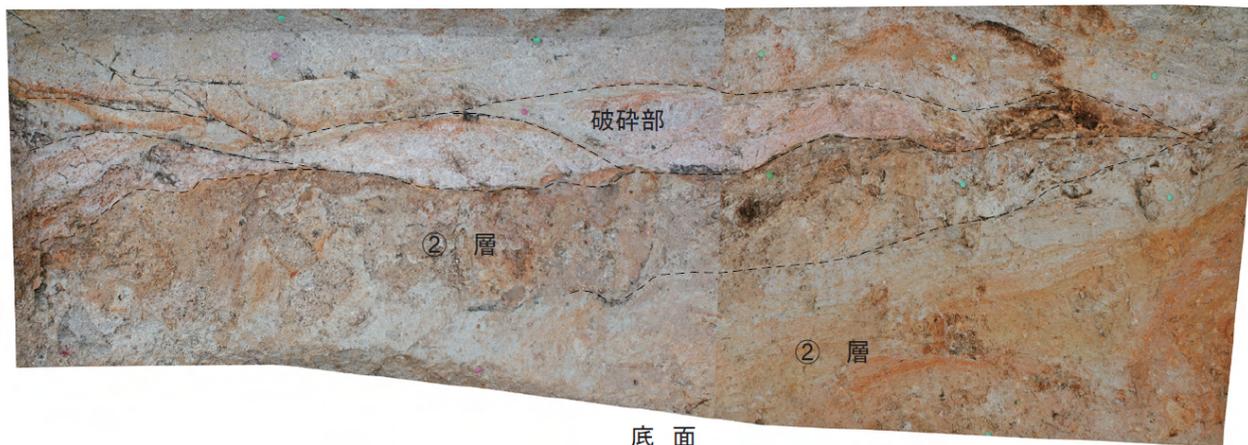
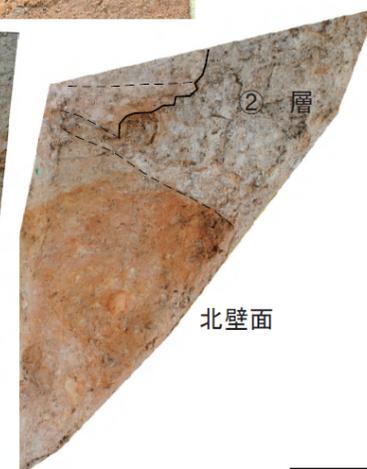
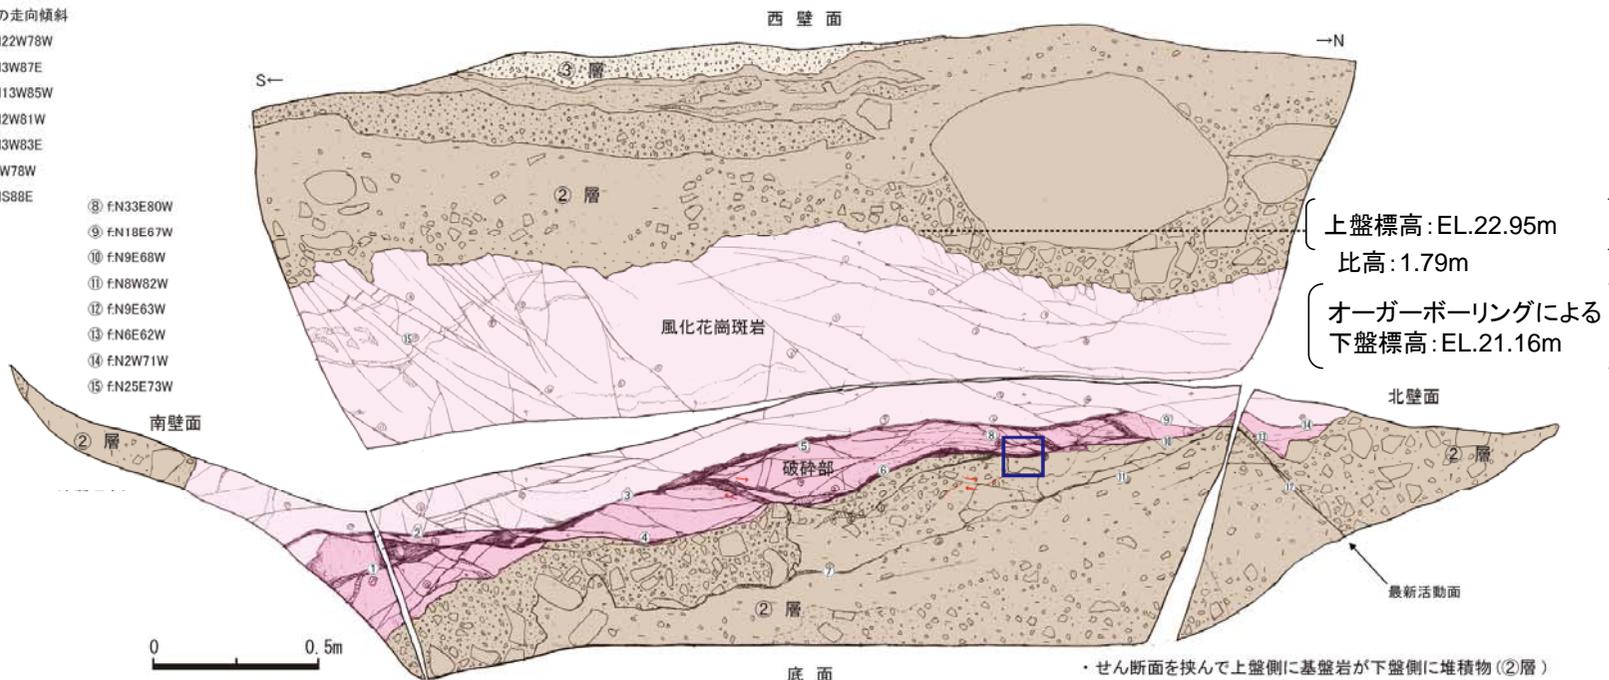
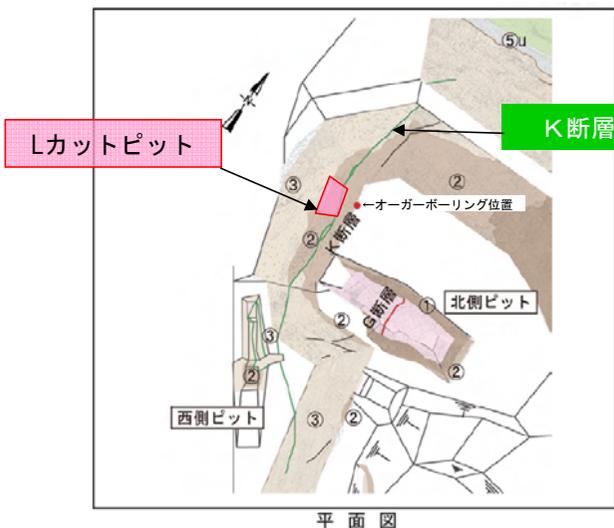
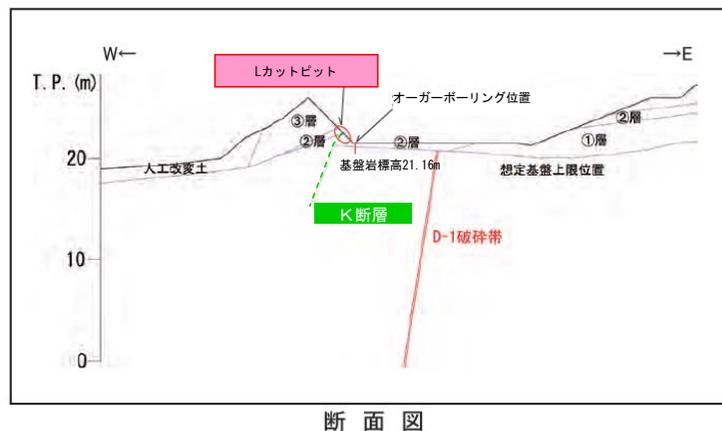
# Lカットピットの地質状況（写真）

- ① f.N22W78W
- ② f.N3W87E
- ③ f.N13W85W
- ④ f.N2W81W
- ⑤ f.N3W83E
- ⑥ f.7W78W
- ⑦ f.NS88E
- ⑧ f.N33E80W
- ⑨ f.N18E67W
- ⑩ f.N9E68W
- ⑪ f.N8W82W
- ⑫ f.N9E63W
- ⑬ f.N6E62W
- ⑭ f.N2W71W
- ⑮ f.N25E73W

- ・せん断面を挟んで上盤側に基盤岩が下盤側に堆積物(②層)が分布している。
- ・せん断面上盤側は10～30cm幅で変質した破碎部が分布し、堆積物(②層)中には基盤との境界面に沿って破碎・せん断構造が発達している。全体をせん断する直線的な断層ガウジは認められない。変位量が数cm程度のR1面がせん断面を細かく右ずれさせている。
- ・破碎部および堆積物(②層)中に認められるR1面から右ずれが判読される。
- ・上盤側の基盤上限面と下盤側近傍のオーガーボーリングから求めた基盤の比高差は1.79mである。

- ・Lカットピットでは、風化花崗斑岩と②層とを境するK断層が認められた。
- ・K断層の走向・傾斜は、N-S走向、高角度西傾斜であり、熱水変質を伴う灰白色の破碎部からなる。
- ・K断層は右横ずれを伴う逆断層であり、基盤岩の比高は約1.8mである。
