敦賀発電所 敷地の地質・地質構造  
D-1破砕帯について

平成25年3月8日  
日本原子力発電株式会社

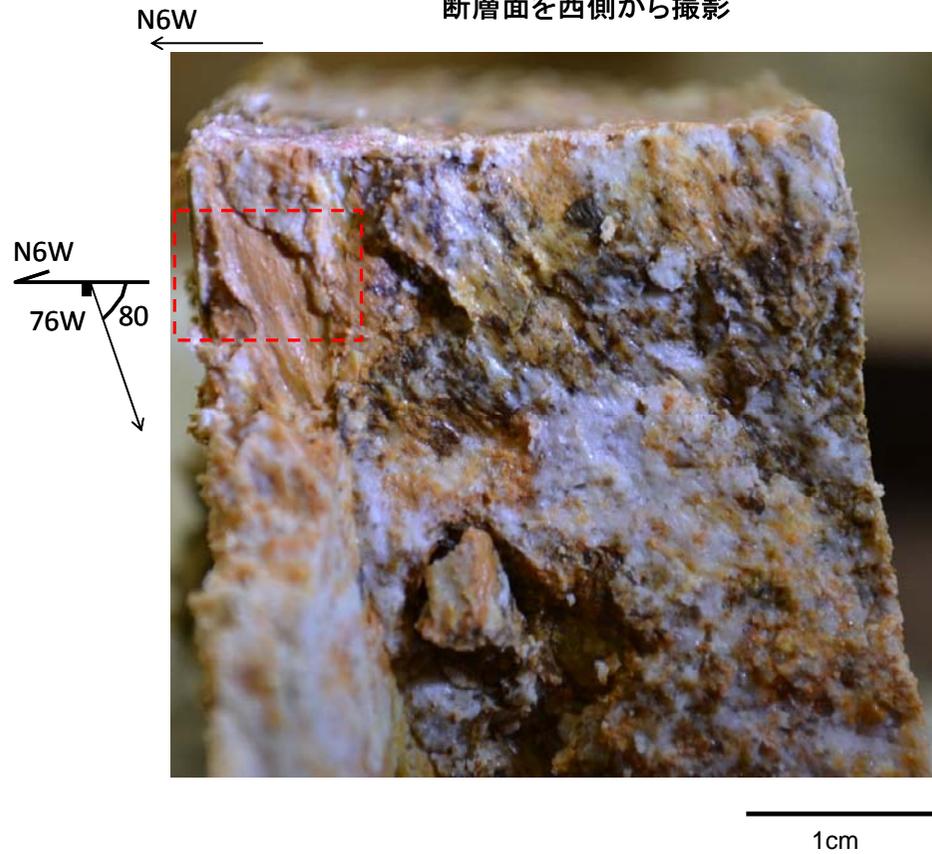
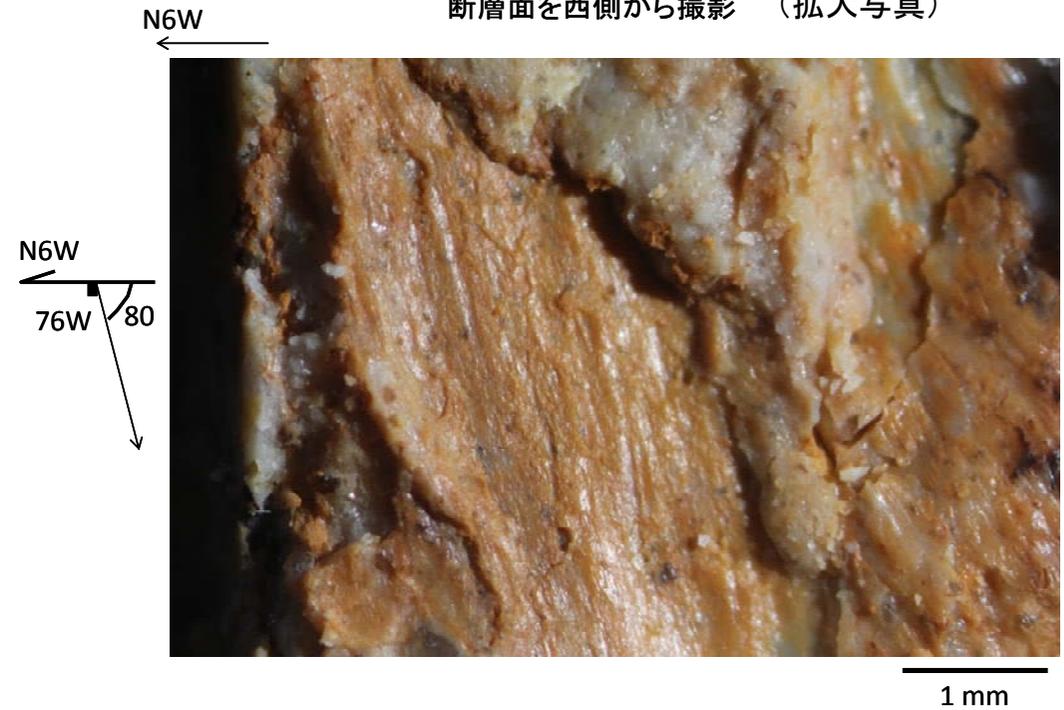
断層面を西側から撮影

- ・Lカットピットにおいて、K断層(N-S走向区間)のブロックサンプリングを行い、最新活動面の条線を観察した。
- ・その結果、逆断層変位成分が主体であることが確認された。

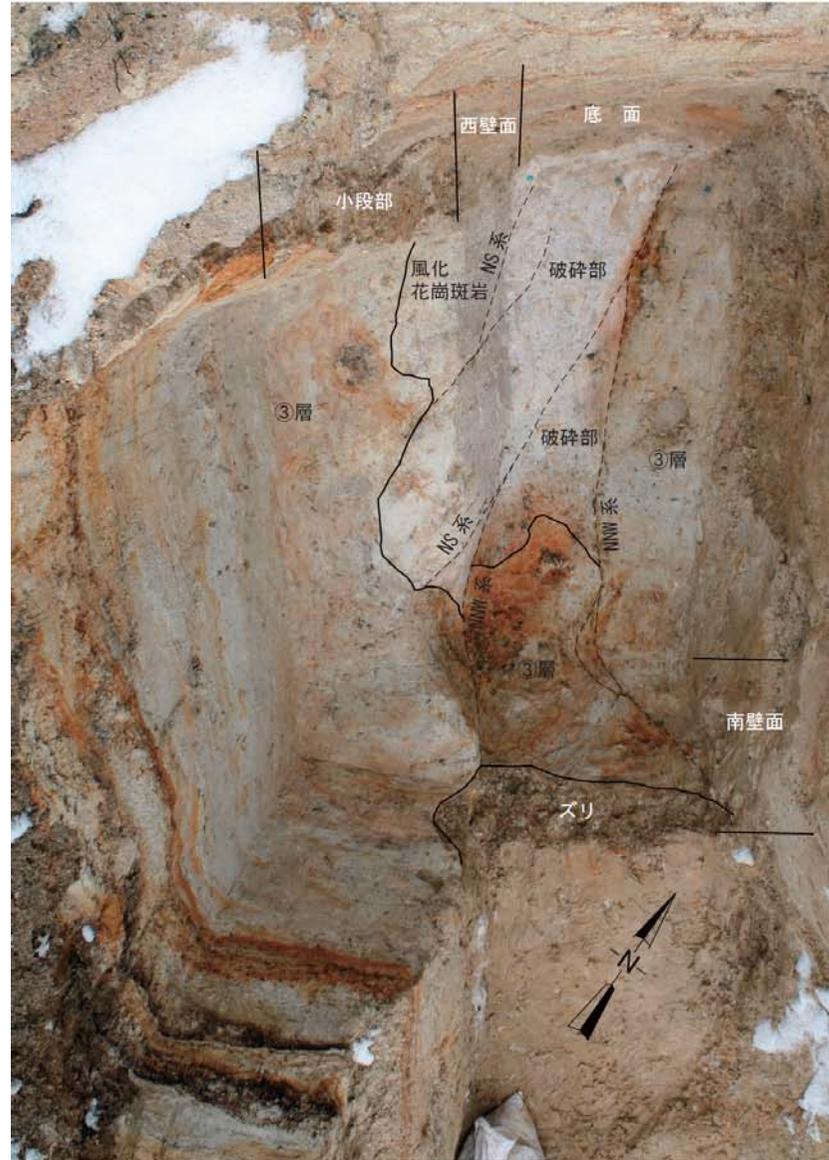
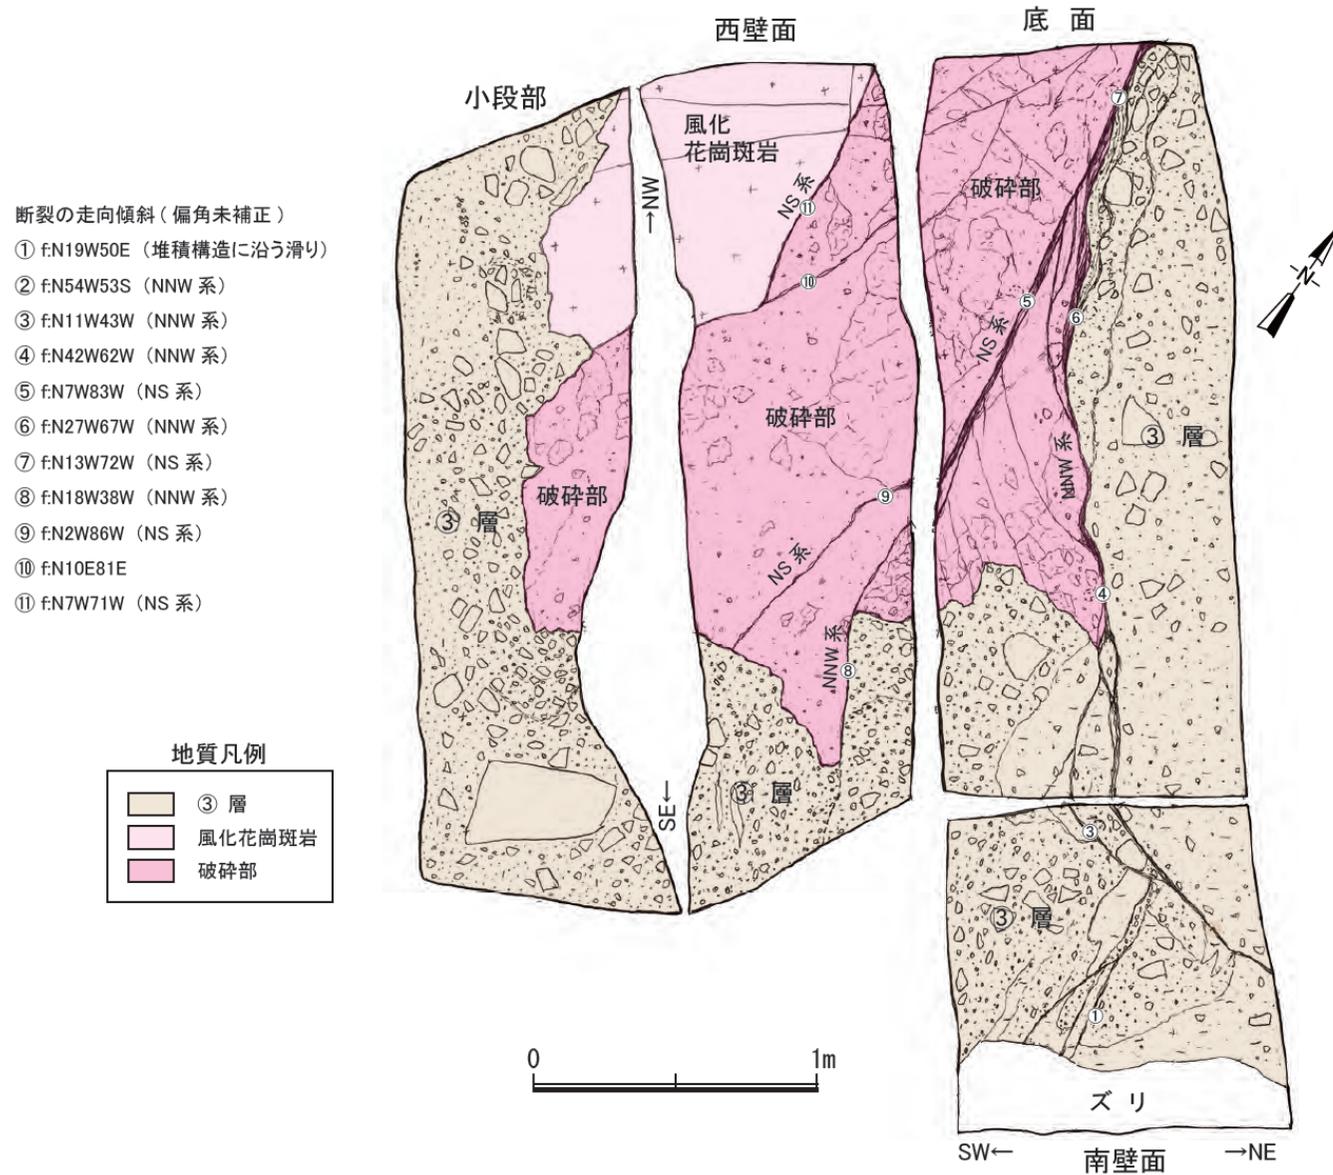
西側ピット  
北部拡幅部

- ・ 西側ピット北部拡幅部の基盤岩中にN-S走向とNNW-SSE走向の破碎帯が認められる。
- ・ ③層を変位・変形させているK断層は、西側ピット内において走向がN-S走向からNNW-SSE走向の断層に屈曲して変化する。
- ・ NS系の破碎帯は、屈曲部から南方では、③層に変位・変形を与えていない。

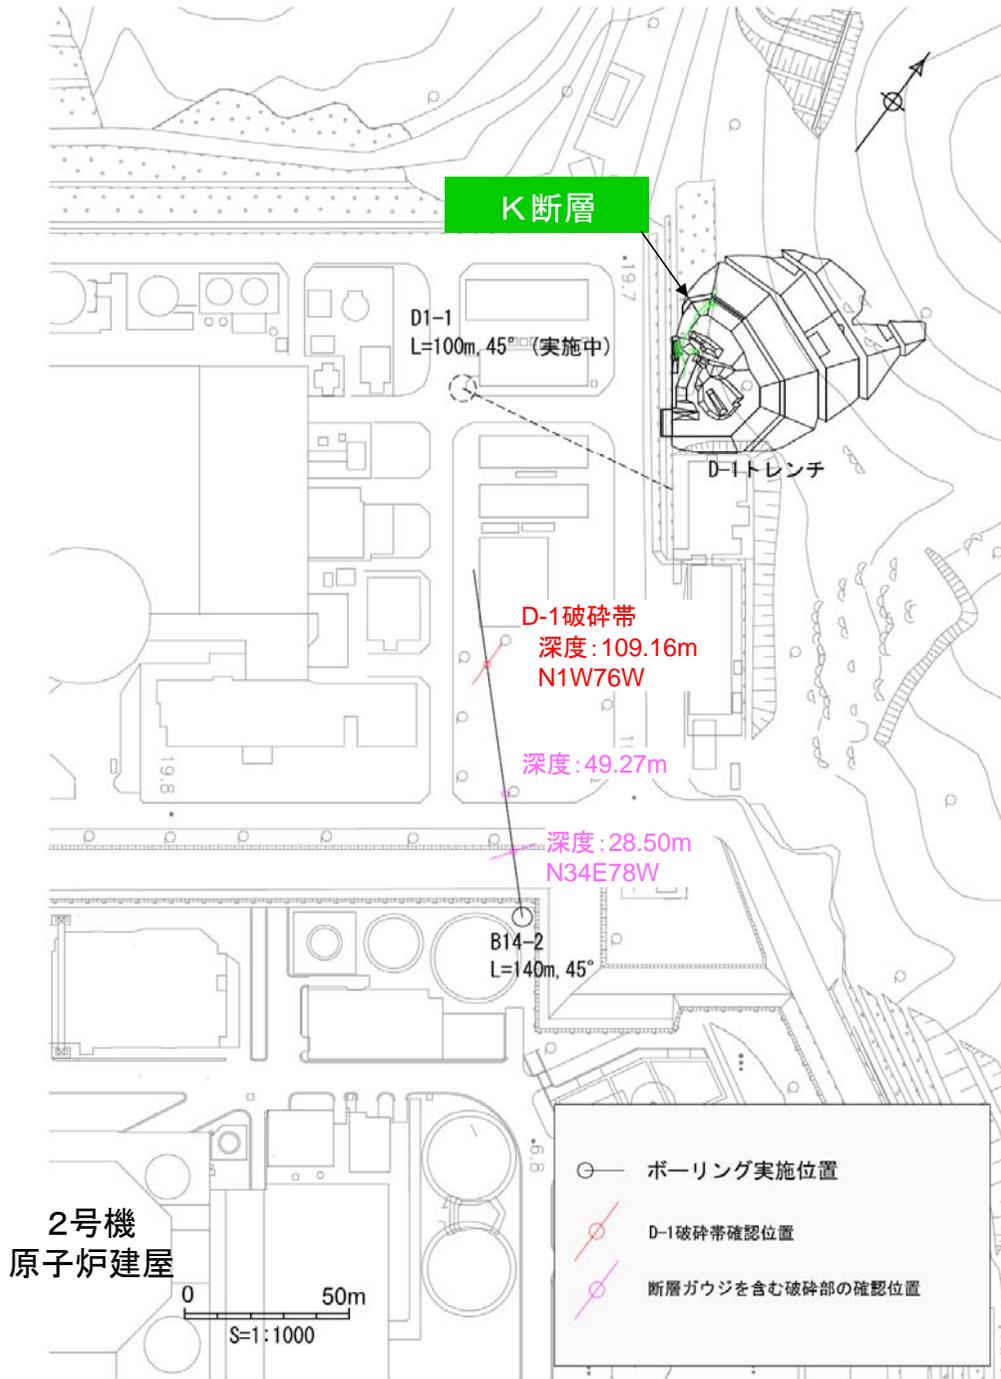
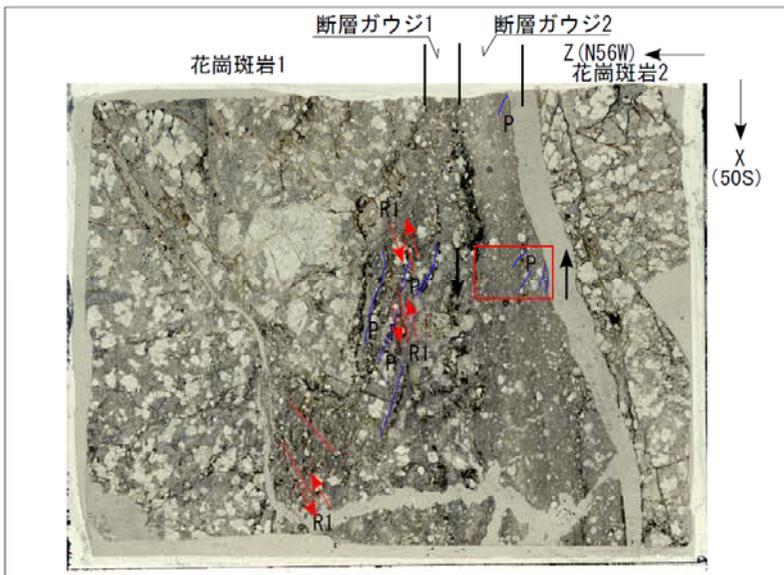
B14-2\_28.50m\_8-1\_XZ方向

- ・花崗斑岩1  
石英、カリ長石、斜長石、白雲母からなる。変質している。
- ・断層ガウジ1  
褐灰色を呈する細粒の基質及び径0.02mm~3mmの垂円~垂角稜状の石英、長石、カタクレーサイトのフラグメントからなる。基質には粘土鉱物を多く含む。R1面及びP面から西下がり（正断層）・左ずれの変位センスが判読される。
- ・断層ガウジ2（最新活動面）  
褐灰色を呈する細粒の基質及び径0.01mm~1mmの垂円~垂角稜状の石英、長石、花崗斑岩、カタクレーサイトのフラグメントからなる。基質には粘土鉱物を多く含む。P面から西下がり（正断層）・左ずれの変位センスが判読される。
- ・花崗斑岩2  
石英、カリ長石、斜長石、白雲母からなる。変質している。

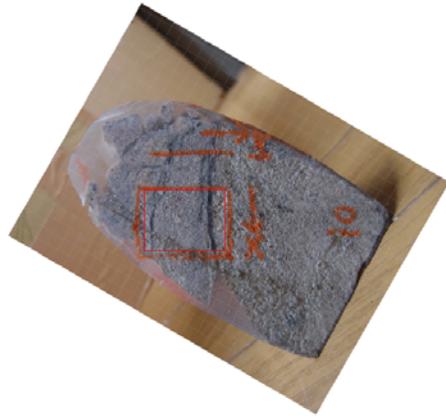
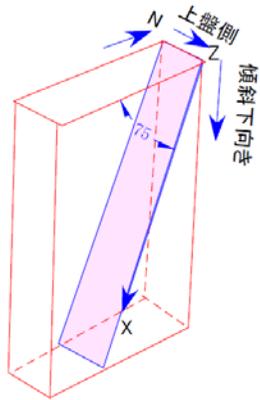
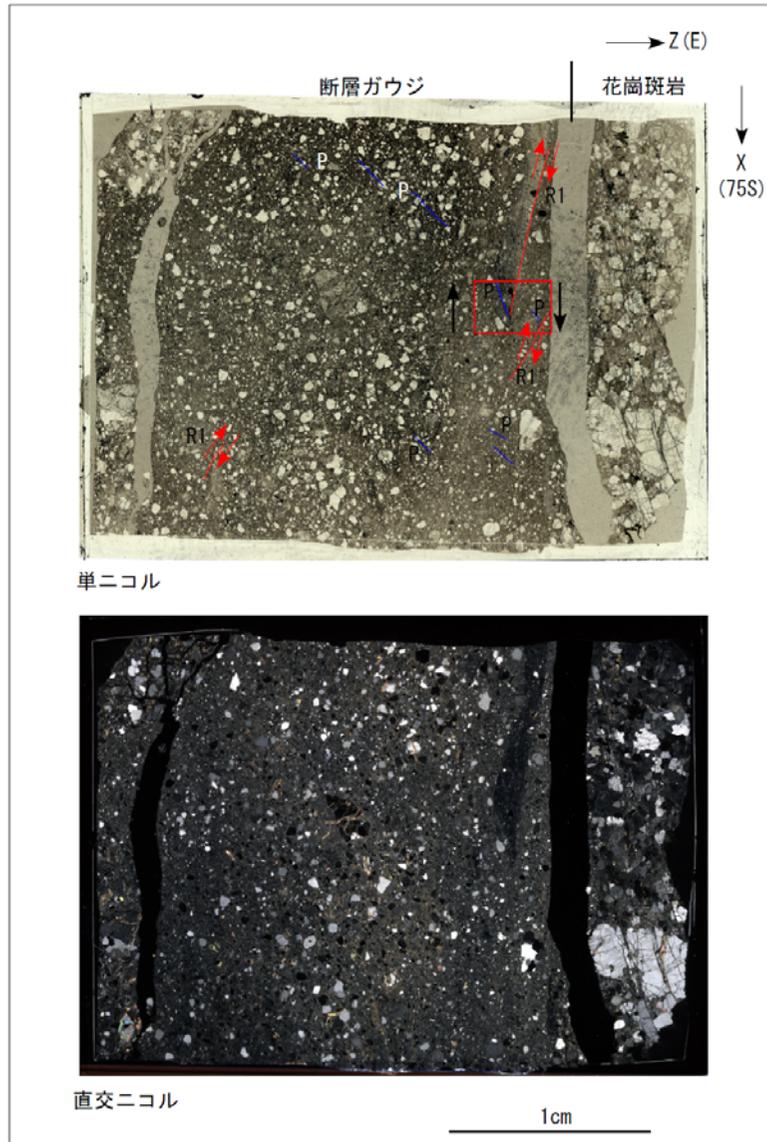
〔破碎帯の変位センス〕 B14-2 深度49.27mの薄片観察結果（高角度南傾斜成分）

※)ポアホールTVによる走向・傾斜の計測ができなかったため、K断層と同様に断層面が高角度傾斜であると仮定

- 断層ガウジ（最新活動面）  
褐色を呈する細粒の基質及び径0.02mm～5mmの垂円～垂角礫状の石英、長石、カタクレーサイト、花崗斑岩のフラグメントからなる。基質には粘土鉱物ならびに方解石を多く含む。R1面及びP面から東下がり（正断層）・右ずれの変位センスが判読される。
- 花崗斑岩  
石英、カリ長石、斜長石、黒雲母からなる。

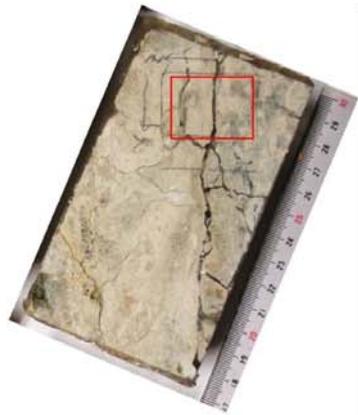
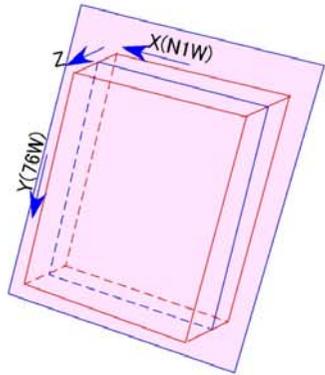
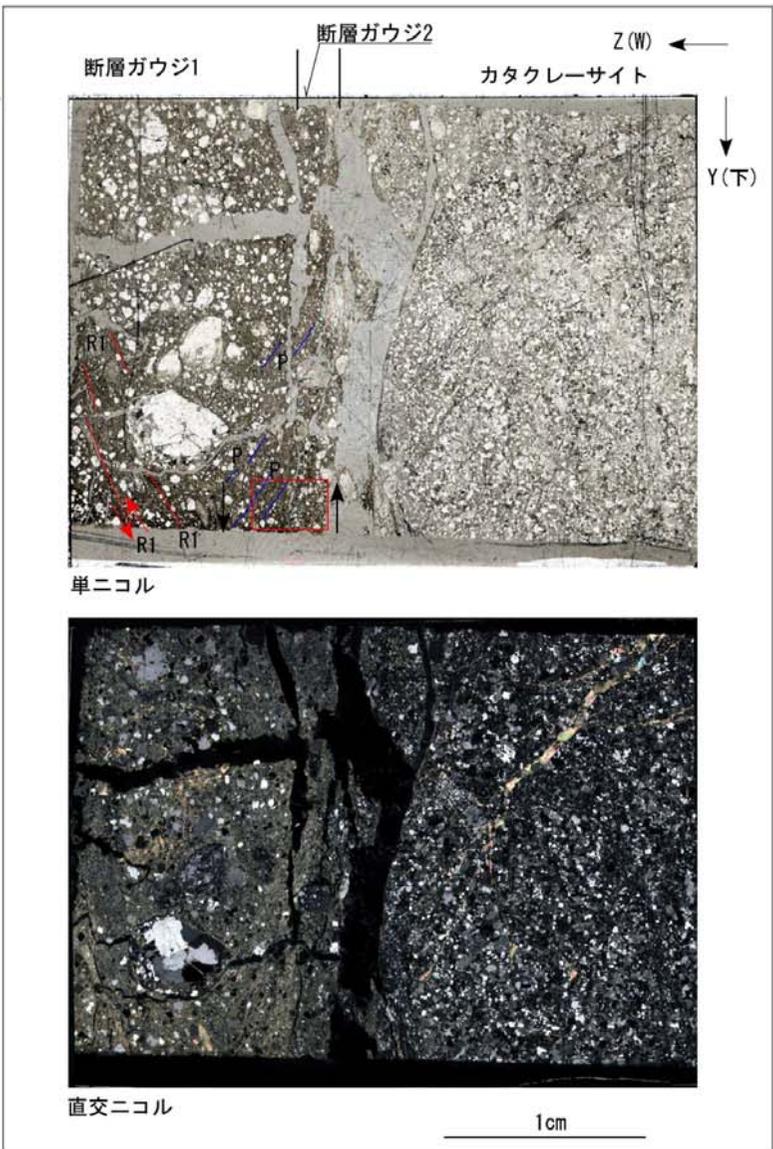
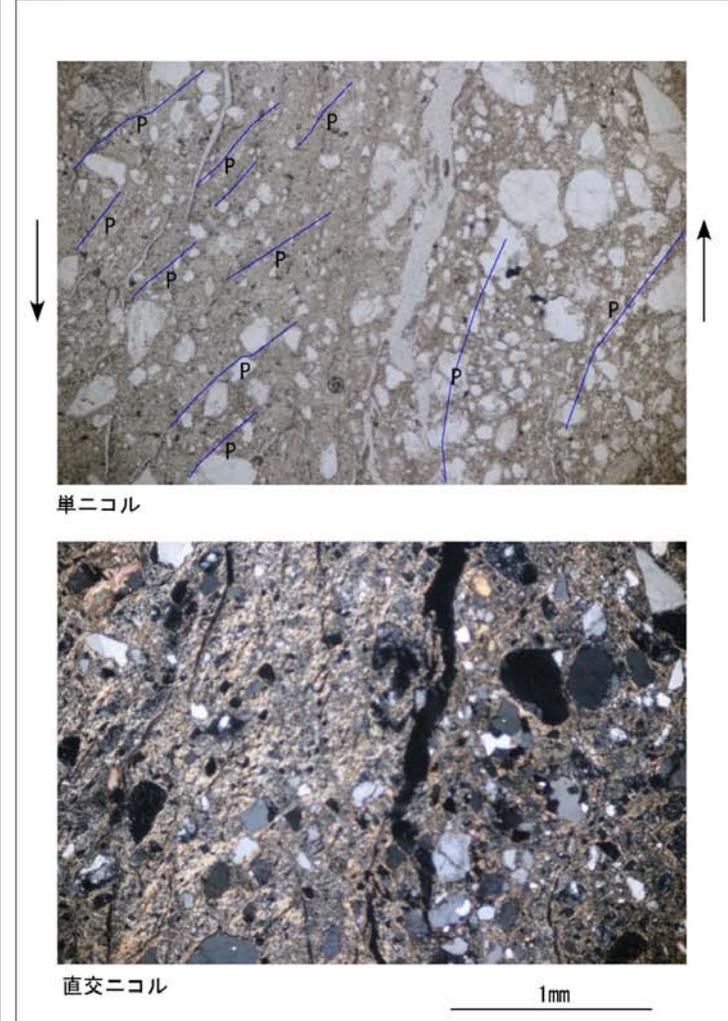
〔破碎帯の変位センス〕 B14-2 深度109.16mの薄片観察結果（上下成分）

- 断層ガウジ1  
褐色を呈する細粒の基質及び径0.02mm~5mmの垂円~垂角礫状の石英、長石、花崗斑岩、カタクレーサイトのフラグメントからなる。基質には粘土鉱物及び方解石を多く含む。R1面及びP面から正断層の変位センスが判読される。
- 断層ガウジ2（最新活動面）  
褐色を呈する細粒の基質及び径0.02mm~1mmの垂円~垂角礫状の石英、長石、カタクレーサイトのフラグメントからなる。基質には粘土鉱物を多く含む。P面から正断層の変位センスが判読される。
- カタクレーサイト  
灰色を呈する細粒の基質及び径0.1~1mmの垂円~垂円礫状の石英、長石、アブライト、カタクレーサイトのフラグメントからなる。基質には粘土鉱物は少ない。方解石脈が見られる。

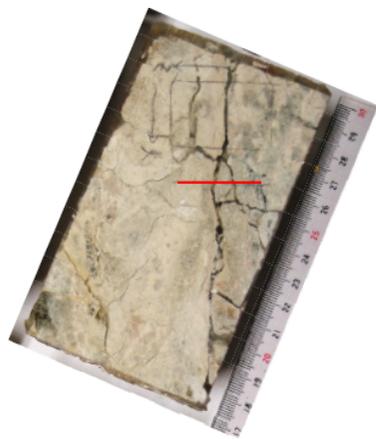
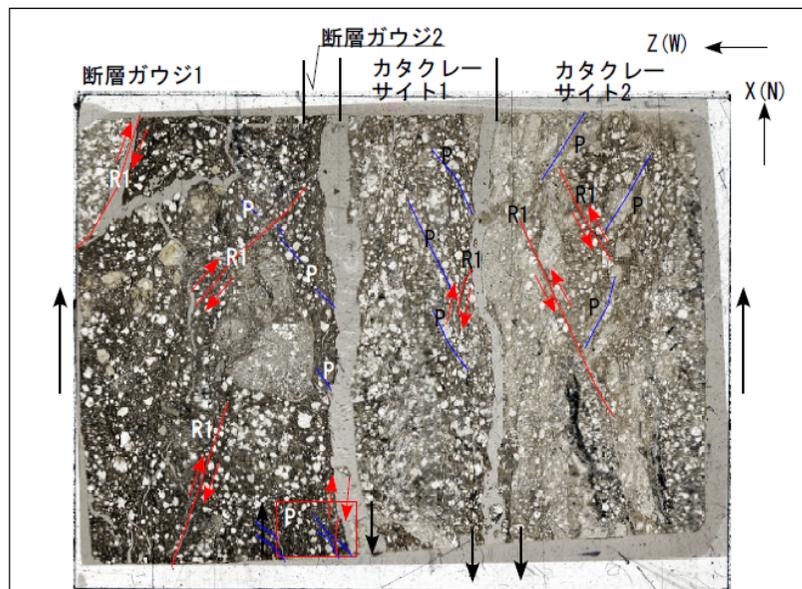
[破碎帯の変位センス] B14-2 深度109.16mの薄片観察結果 (水平成分)

- ・断層ガウジ1  
褐色を呈する細粒の基質及び径0.02mm~7mmの垂円~垂角礫状の石英、長石、アブライト、カタクレーサイトのフラグメントからなる。基質には粘土鉱物及び方解石を多く含む。R1面及びP面から右ずれの変位センスが判読される。
- ・断層ガウジ2 (最新活動面)  
褐色を呈する細粒の基質及び径0.02mm~1mmの垂円~垂角礫状の石英、長石、カタクレーサイトのフラグメントからなる。基質には粘土鉱物を多く含む。R1面及びP面から右ずれの変位センスが判読される。
- ・カタクレーサイト1  
褐灰色を呈する細粒の基質及び径0.1~8mmの垂角~垂円礫状の石英、長石、アブライト、カタクレーサイトのフラグメントからなる。基質には粘土鉱物がやや多い。R1面及びP面から右ずれの変位センスが判読される。
- ・カタクレーサイト2  
褐灰色を呈する細粒の基質及び径0.1~8mmの垂角~垂円礫状の石英、長石、カタクレーサイト、アブライトのフラグメントからなる。基質には粘土鉱物が少ない。方解石が多い。R1面及びP面から左ずれの変位センスが判読される。

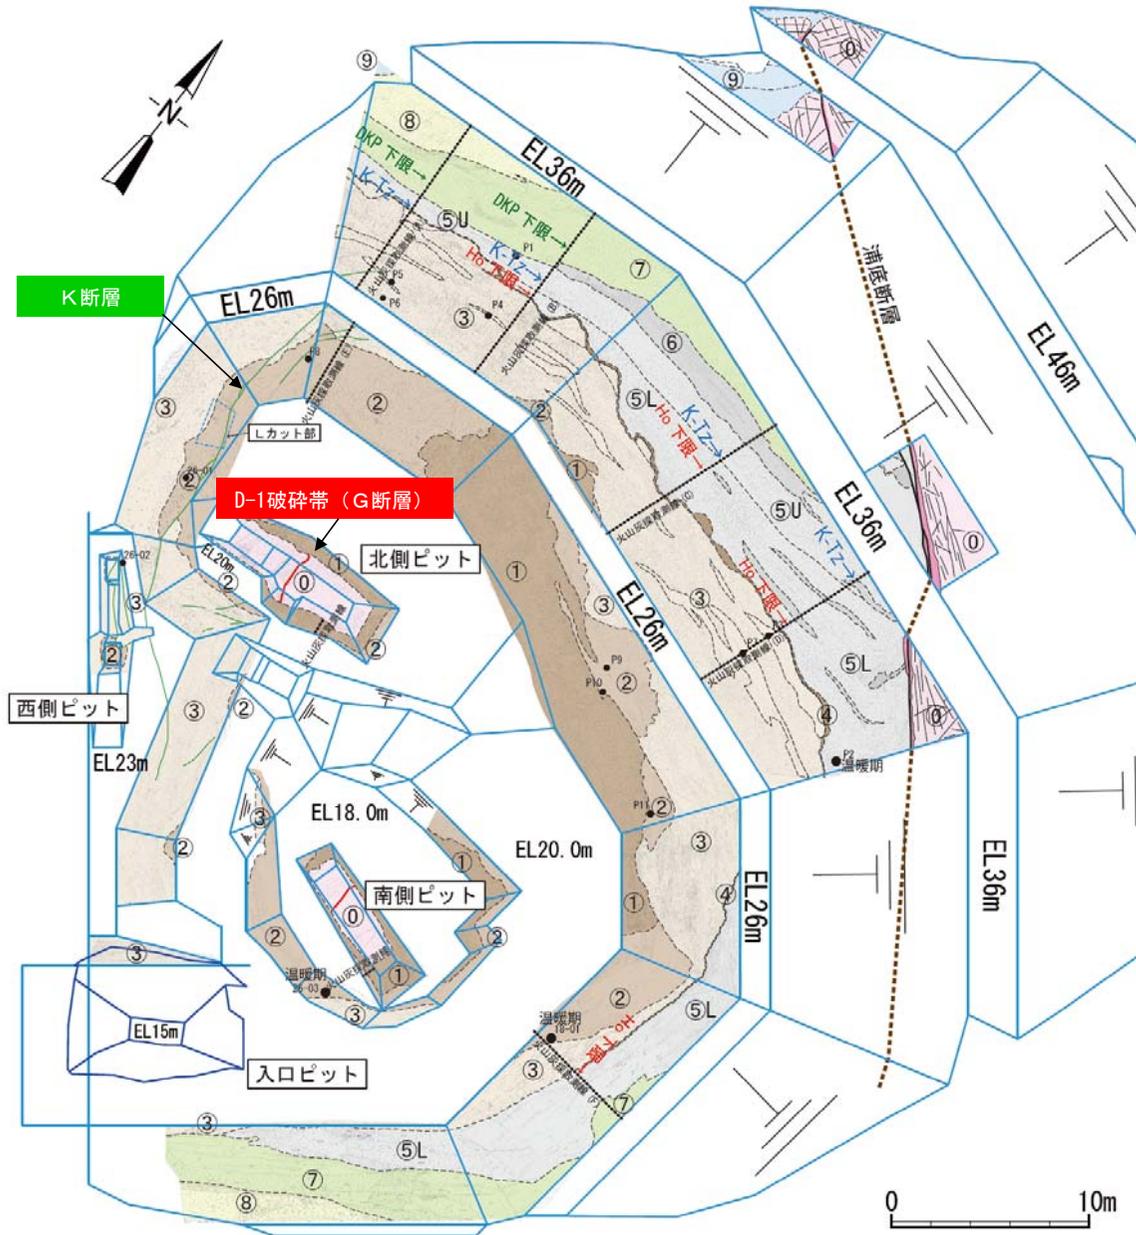
## D-1破砕帯及びK断層の活動性評価

・ K断層は、③層下部に変位を与え、③層上部及びその上位の⑤層に変位を与えていない。

・ ⑤層下部において角閃石からなるテフラを確認した。  
 ・ このテフラは、屈折率及び主成分組成から美浜テフラに対比される。  
 ・ したがって、⑤層下部はステージ5eと判断される。

・ K断層は少なくとも後期更新世以降(約12~13万年前以降)活動していない。

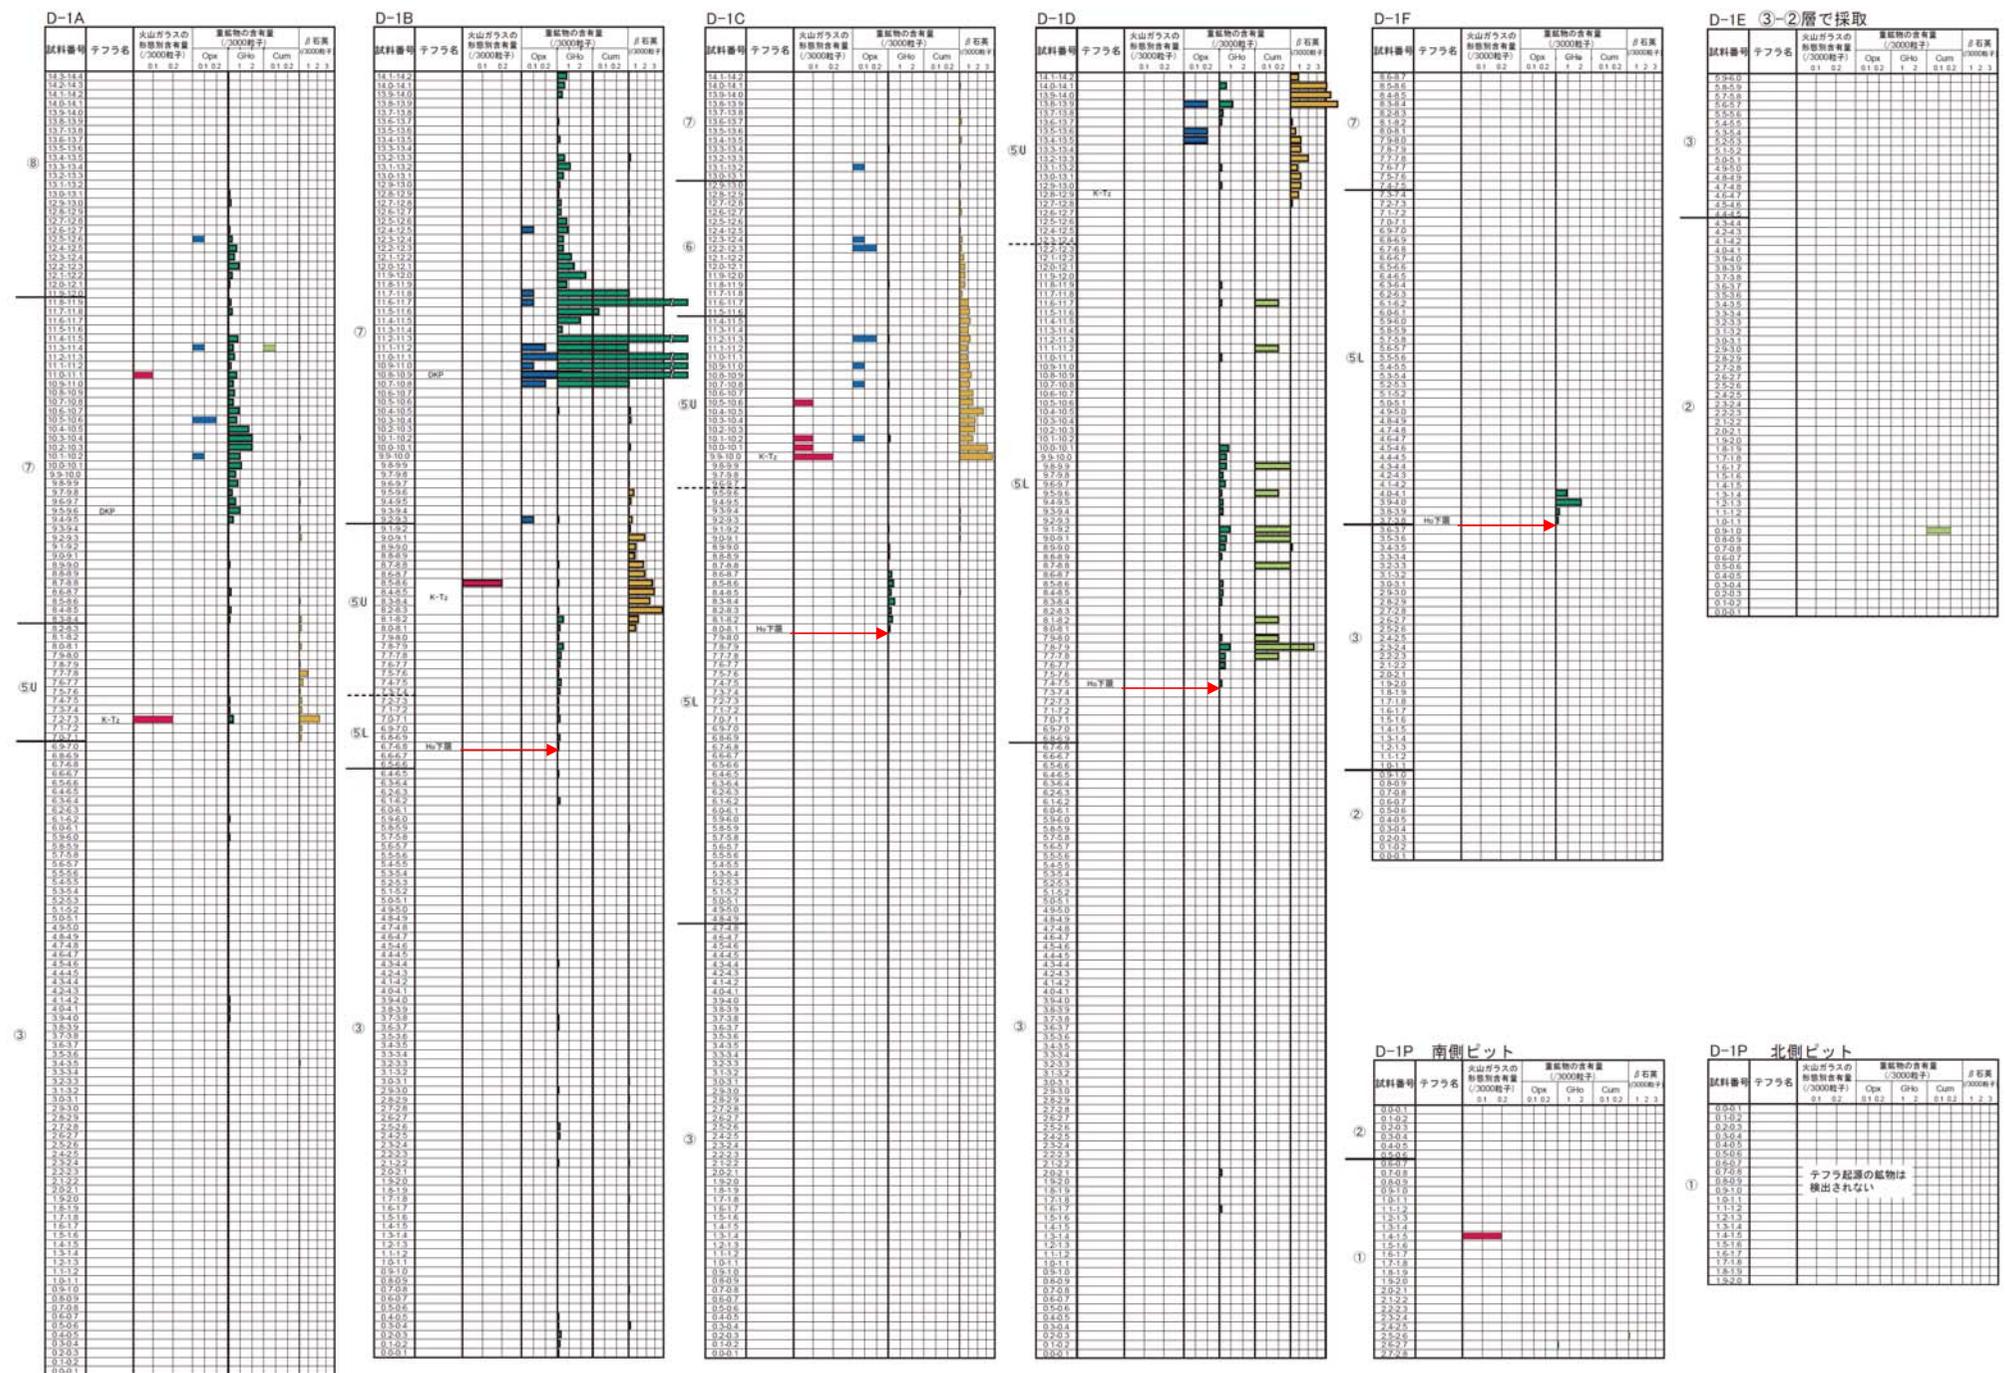
# D-1トレンチ テフラ分析結果

表中のDKP、K-Tzのテフラ名の記載は、降灰層準の位置を示す

- ・ K-Tz降灰層準下位の⑤層下部から検出される角閃石テフラの屈折率は、1.670~1.678。
- ・ 屈折率の値から、以下の3つのテフラに対比される可能性がある。
  - ・ 美浜テフラ(SK(三瓶木次、110~115ka(新編火山灰アトラス))の下位の中位段丘海成層下部に挟在(Yasuno1991))
  - ・ DMP(大山松江、<130ka(新編火山灰アトラス))
  - ・ BT37(琵琶湖高島沖ボーリング、127.6ka(長橋他2004))
- ・ これらのうち、発電所近傍で産出が認められている美浜テフラの主成分組成と比較した結果、両者の主成分組成がほぼ一致した。
- ・ 以上より、⑤層下部の角閃石テフラが美浜テフラに対比されることから、⑤層下部はステージ5eに相当する。

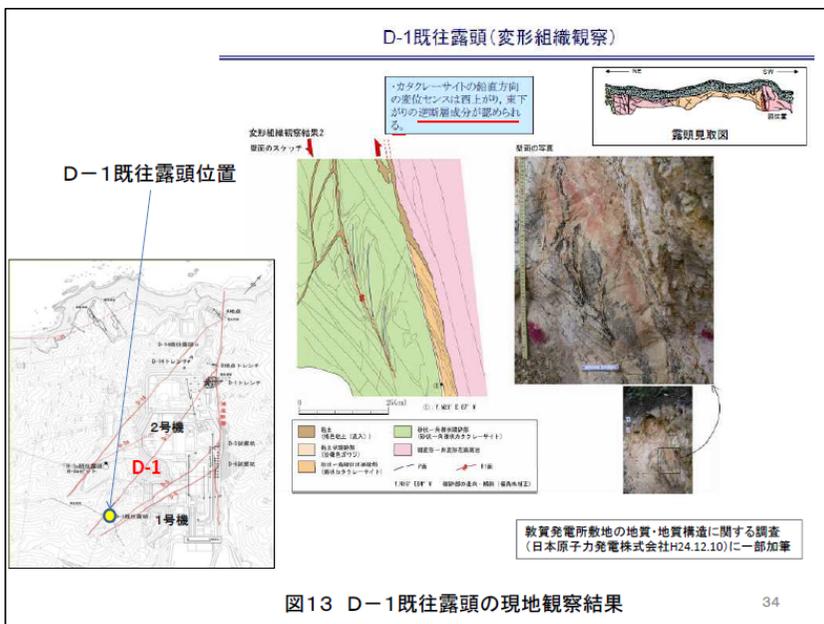
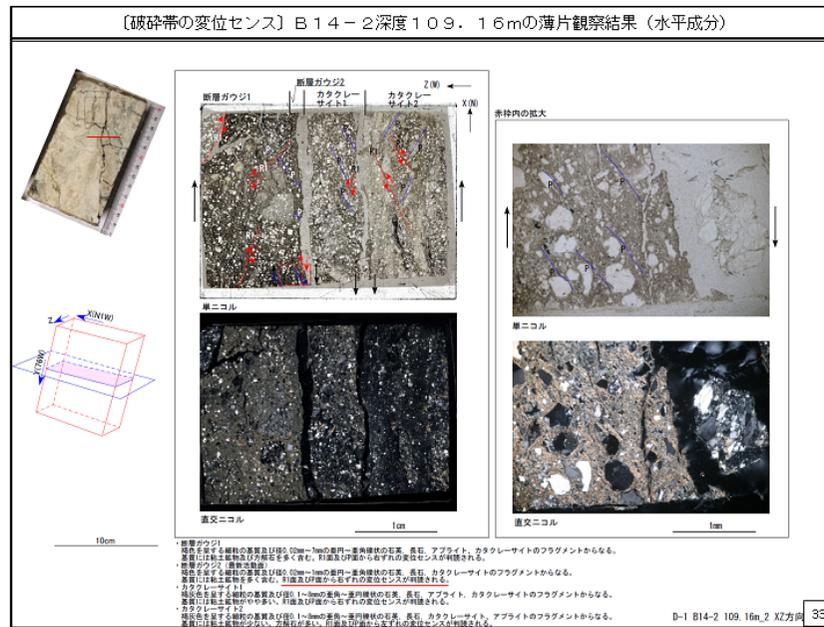
図13 D-1既往露頭の現地観察結果

- ・ D-1既往露頭については、D-1破砕帯はカタクレーサイトと断層ガウジからなる。
- ・ この場合、断層の最新活動面の変位センスについては、断層ガウジに対して検討すべきことは明らかであり、日本原電でもそのような検討を行っている。
- ・ これらの資料や検討については、現地調査(平成24年12月1日、2日)で配布した資料(同資料p.45～51)などに全て記載してあり、敦賀有識者会合の明らかな事実誤認である。
- ・ したがって、敦賀有識者会合の指摘は当たらない。

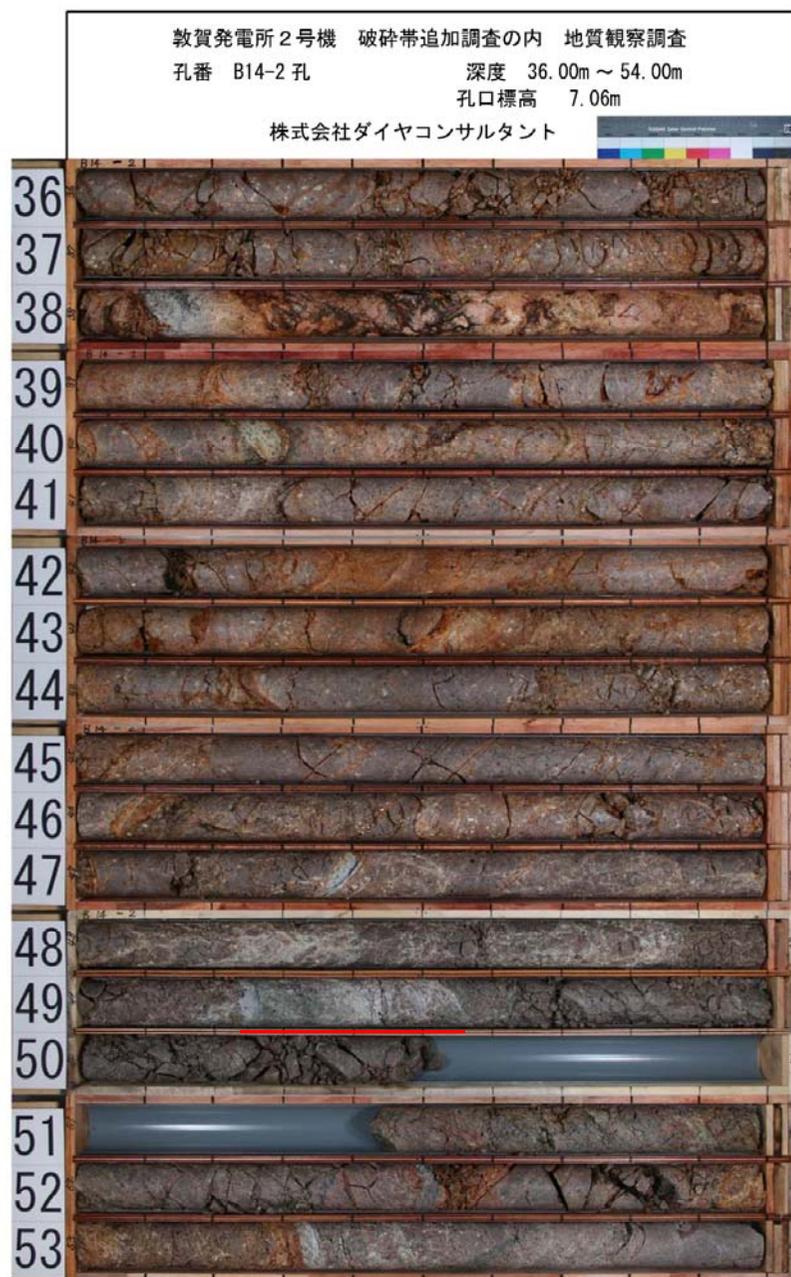
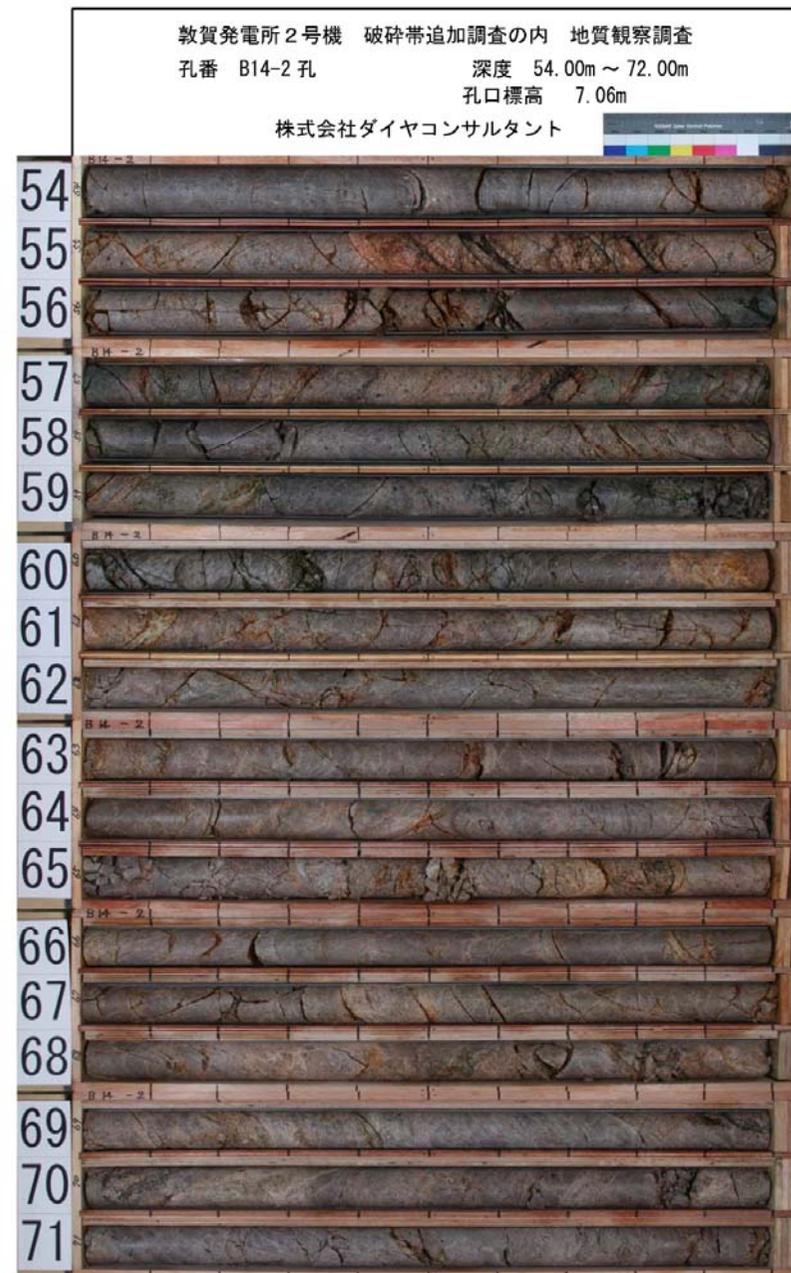
(参考資料) B14-2ボーリングコア写真(2/5)

49.27m※

※)断層ガウジを有する破砕部

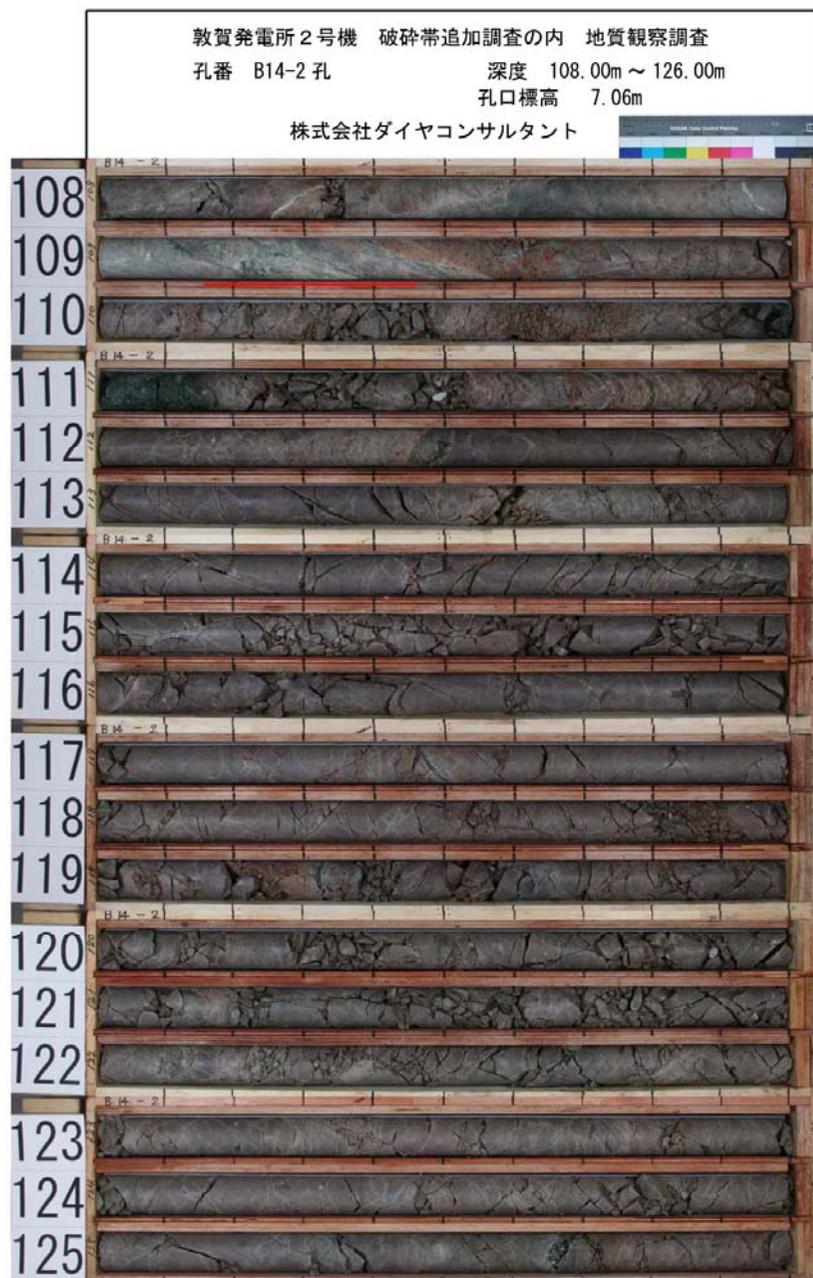
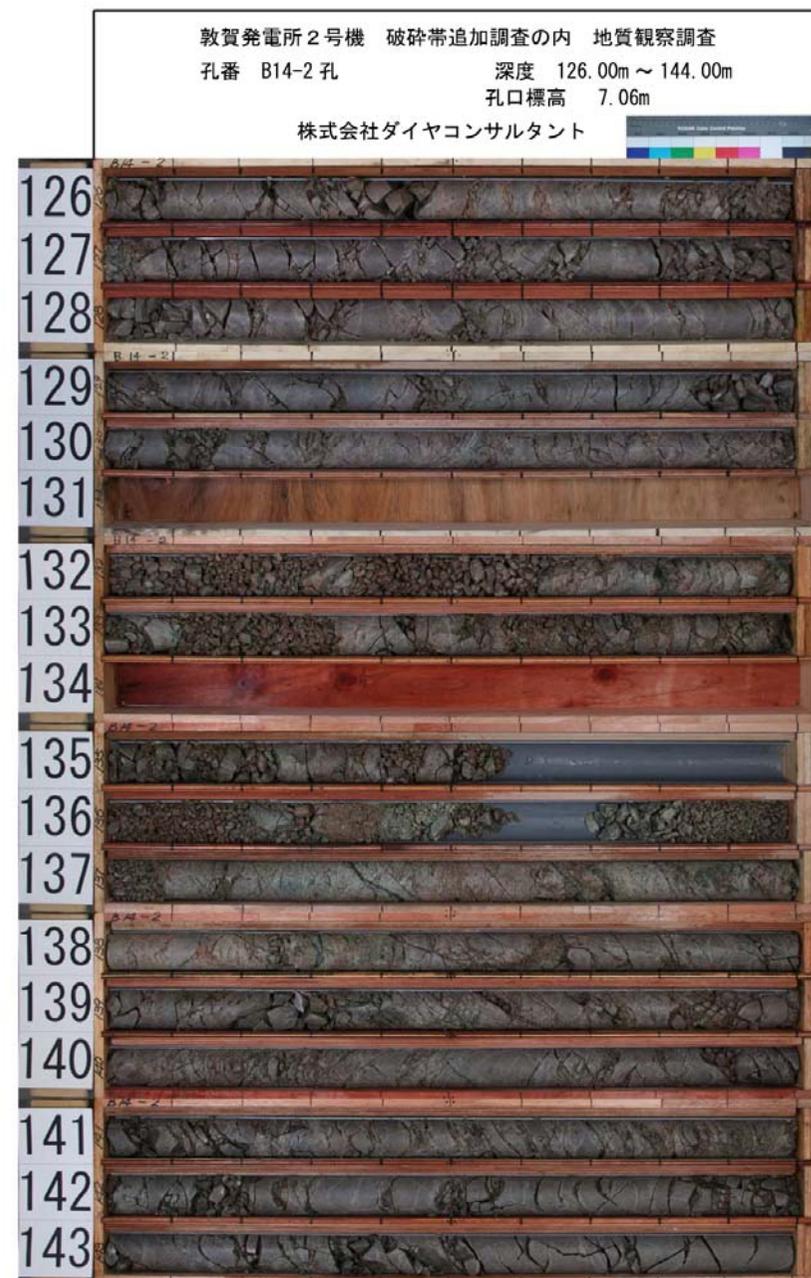
(参考資料) B14-2ボーリングコア写真(4/5)

D-1破砕帯  
 109.16m\*  
 N1W76W

※)断層ガウジを有する破砕部
