敦賀発電所における破砕帯 に関する日本原電の報告書 (2013年7月) に対する国際レビュー

レビュー結果概要

**K. Berryman, N. Chapman, W. Epstein, H. Kato,
K. Okumura, P. Villamor and P. Yanev**

2013 年 8 月 28 日

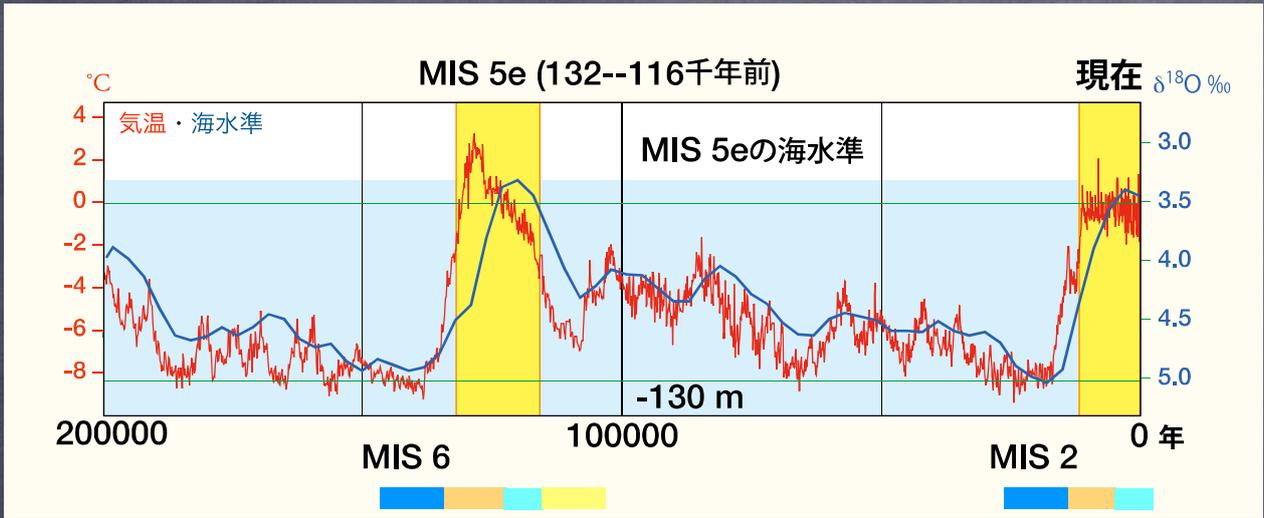
将来活動する可能性のある断層等
(耐震設計上考慮すべき活断層)

過去20万年間の気温（南極Vostok基地）・海水準（底生有孔虫殻の酸素同位対比）変動

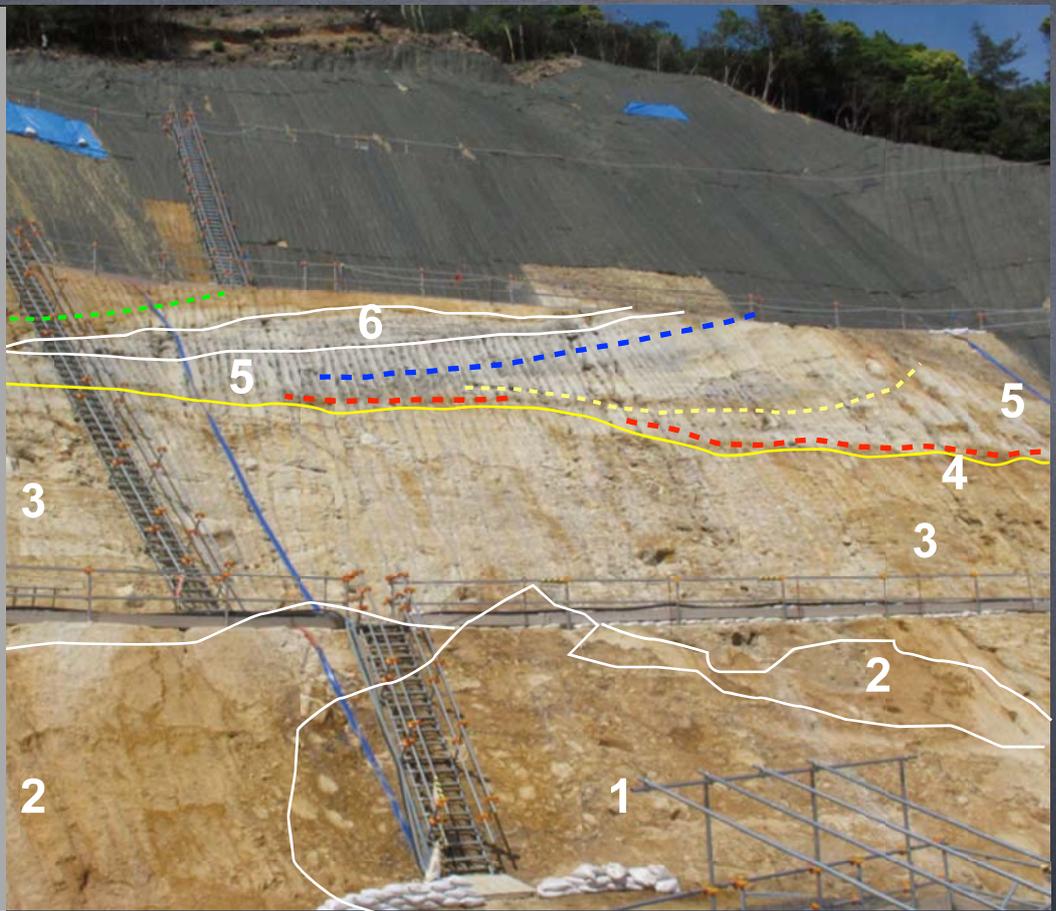
D-1トレンチの第四紀堆積物

DKP
 KTZ
 (不整合)
 5層角閃石
 不整合
 (3層角閃石)
 K断層上端

堆積シーケンス・火山灰 (5層角閃石降灰層準確認・3層角閃石は散在)

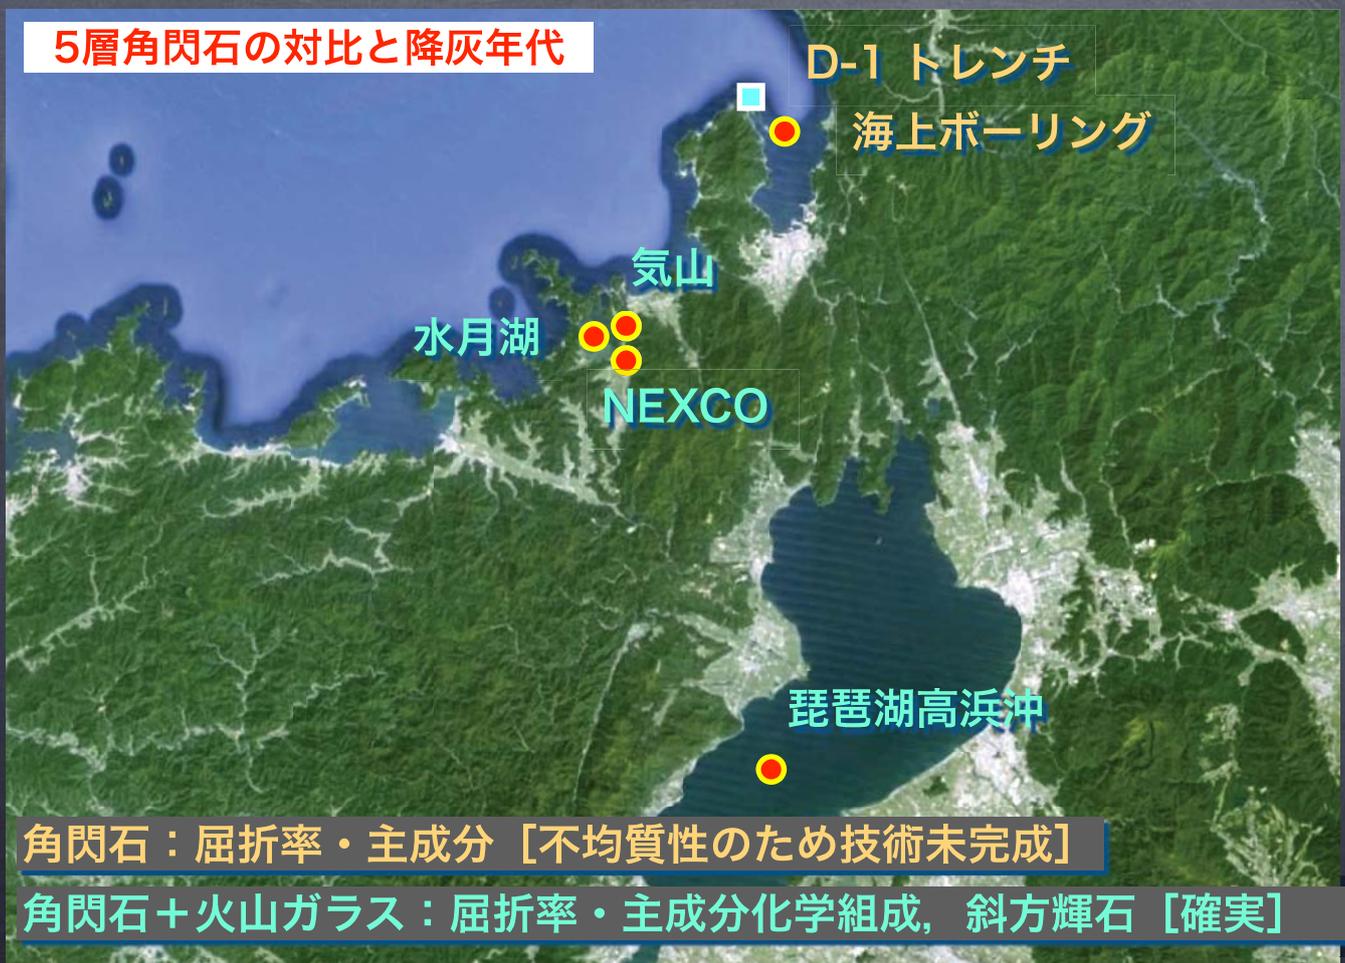
5層角閃石の対比と降灰年代

角閃石：屈折率・主成分 [不均質性のため技術未完成]

角閃石+火山ガラス：屈折率・主成分化学組成, 斜方輝石 [確実]

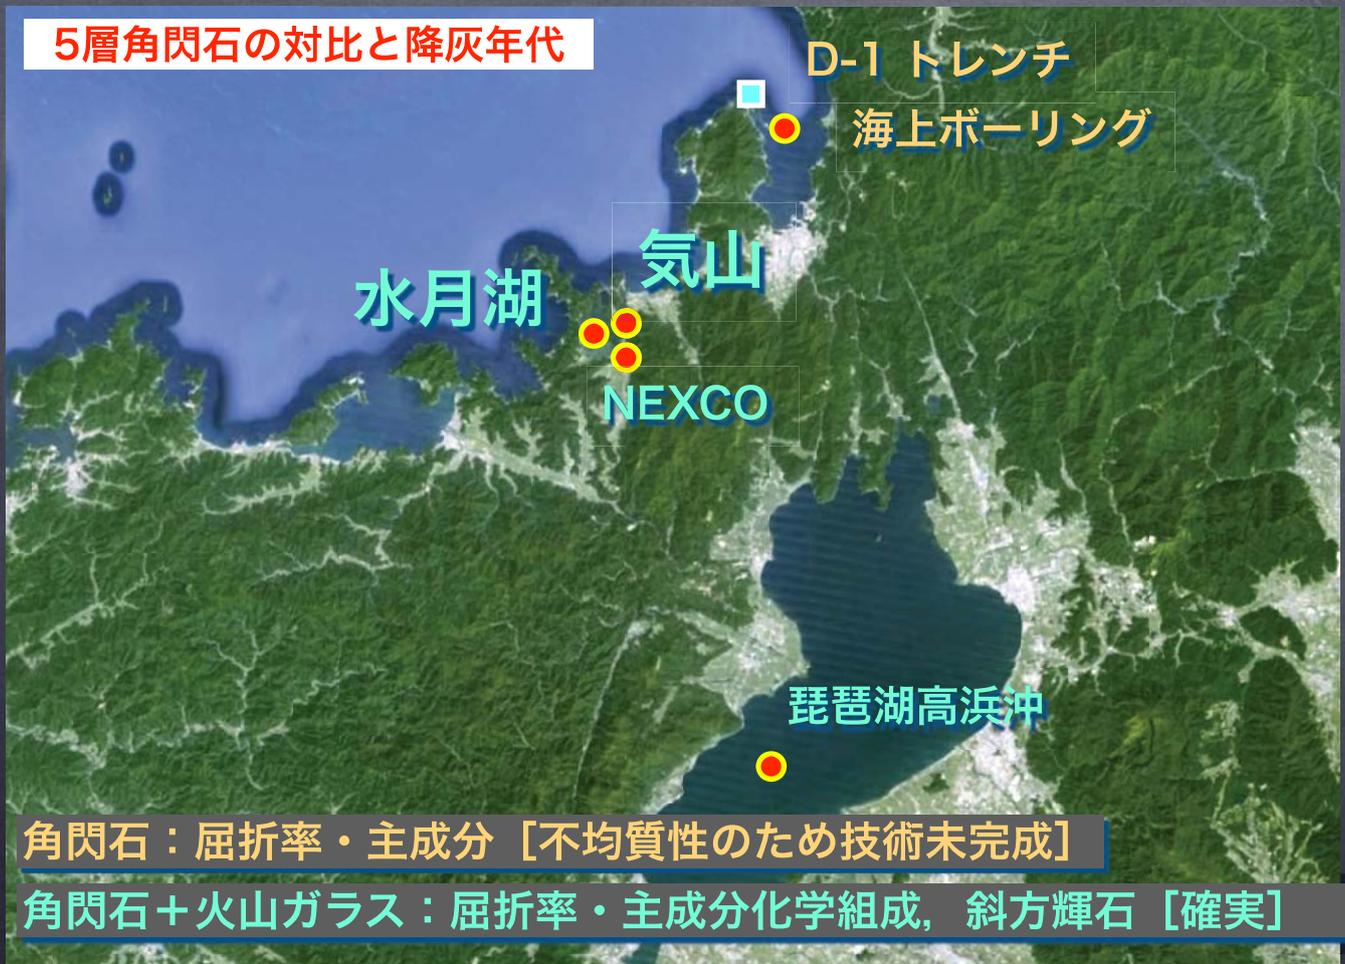
5層角閃石の対比と降灰年代

角閃石：屈折率・主成分 [不均質性のため技術未完成]

角閃石+火山ガラス：屈折率・主成分化学組成, 斜方輝石 [確實]

角閃石のみの対比：不均質性一致

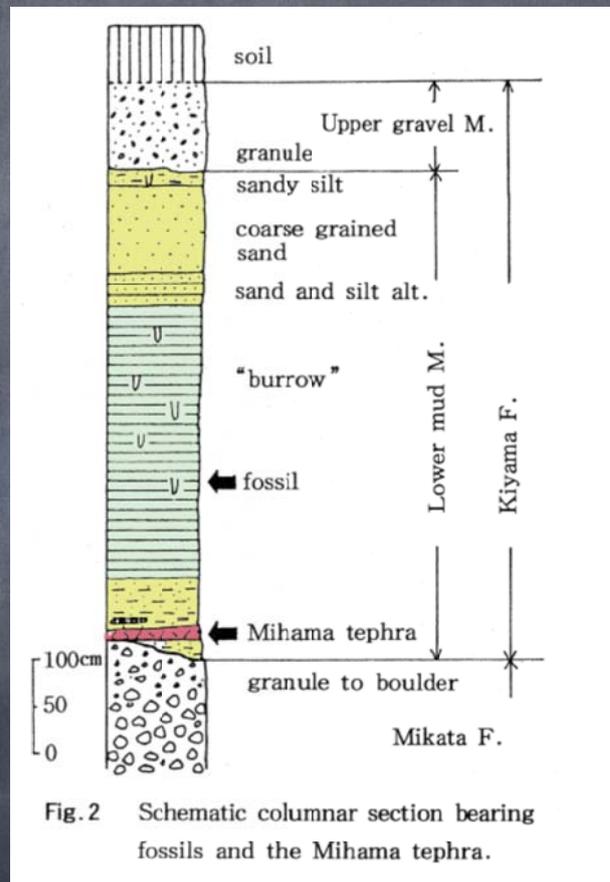
Fig. 2 Schematic columnar section bearing fossils and the Mihama tephra.

Yasuno (1991)

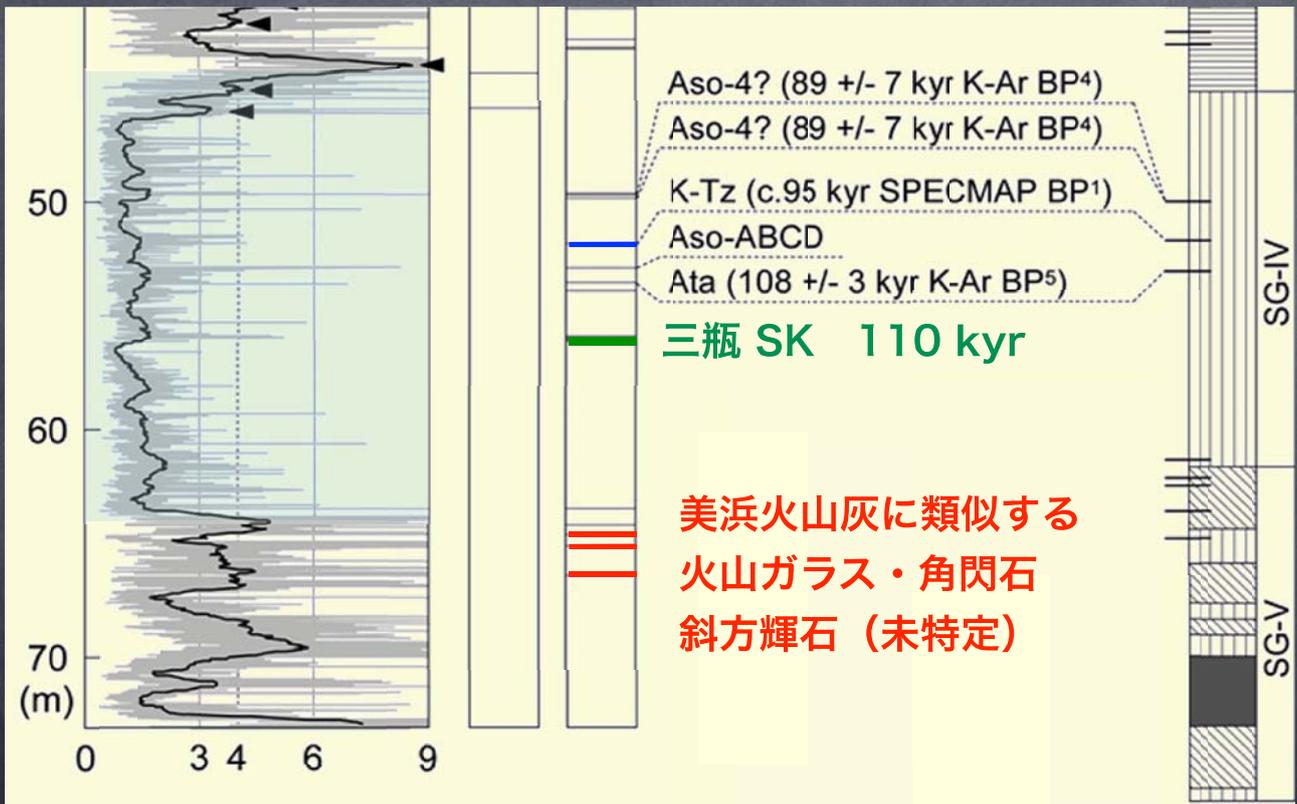
水月湖 Suigetsu 2006 drilling (Nakagawa et al., 2012)

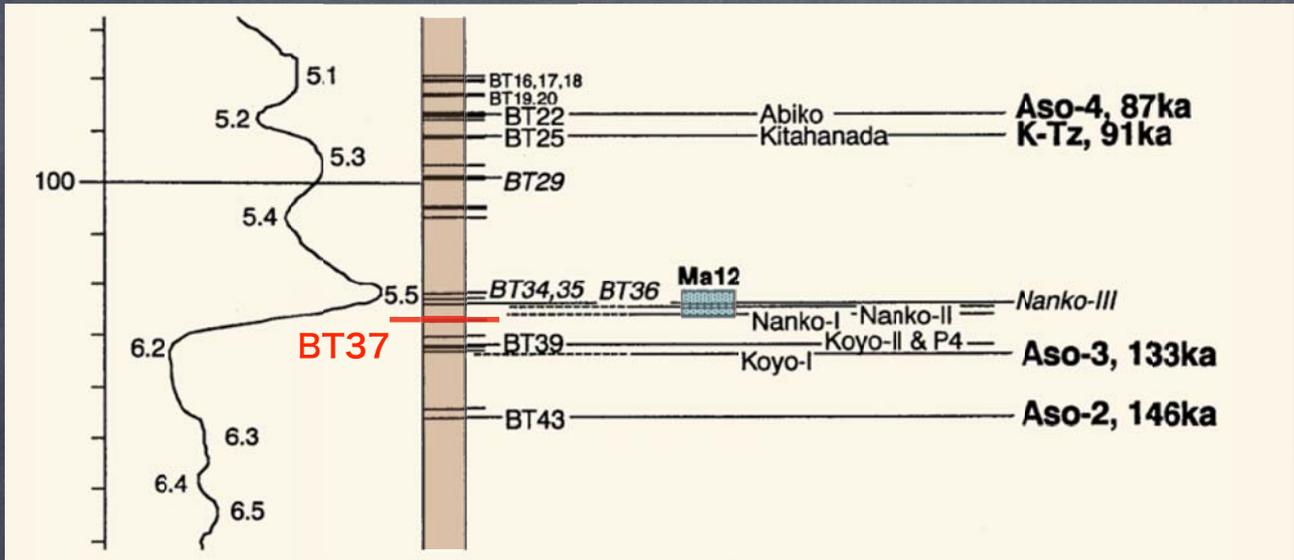
壇原 徹 (2013私信) を加筆. 水色は年縞の欠如するゾーン.

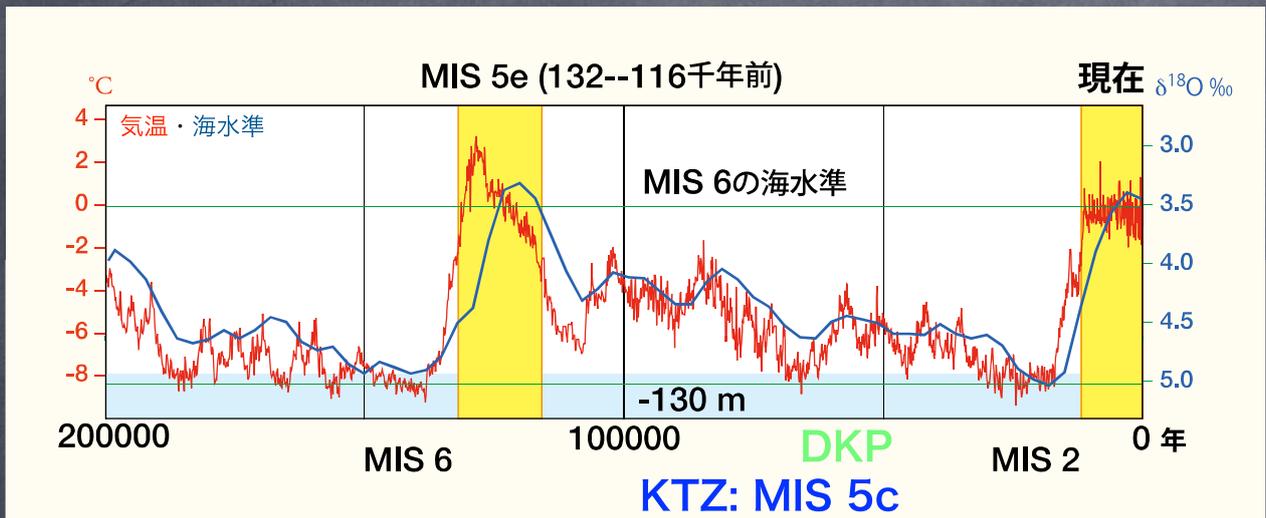
BT37 火山ガラス主成分化学組成 (長橋ほか, 2004) = 気山・美浜火山灰

Ma12 : MIS 5e 最高海面期海成層の基底に BT36 (Nanko-I)

BT36 = 125000--130000 年前

BT37 は BT36 以前, 127600 年前(長橋ほか, 2004) 海面上昇期

琵琶湖高島沖コア・大阪南港ボーリングの火山灰 (長橋ほか, 2004)

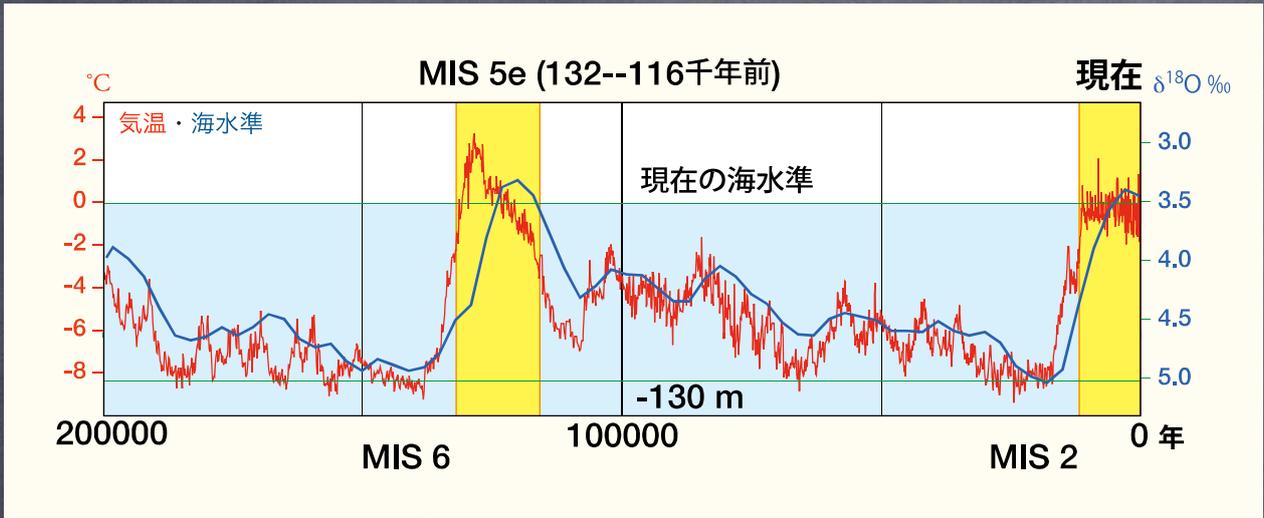
3層角閃石

(MIS 5d海面低下・不整合)

最高海面期 120000-130000 年前

K断層最新活動

海面上昇期 5層角閃石 = 美浜火山灰

最低海面期 135000--150000 年前

4層/5層不整合・海上ボーリング無堆積

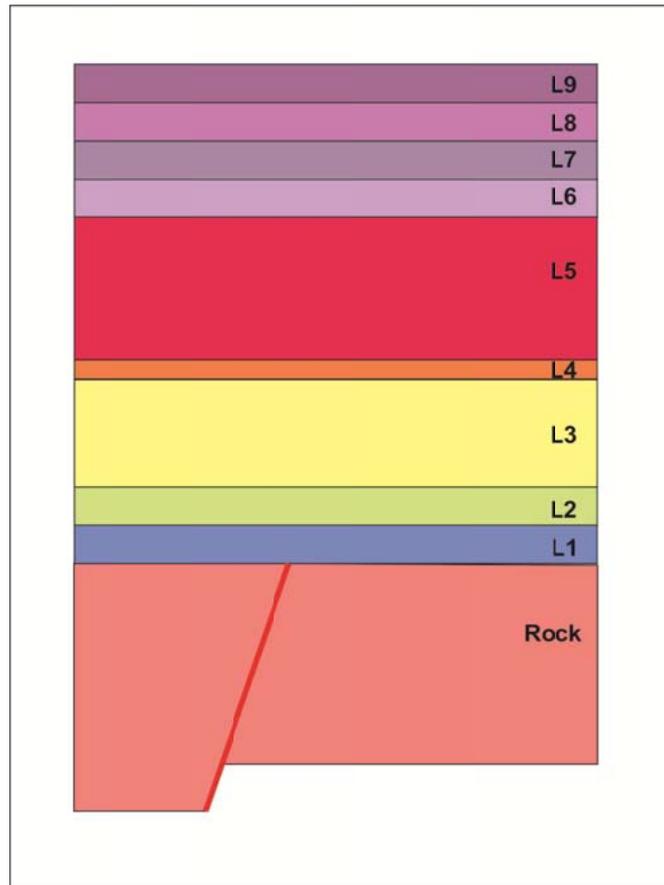
G fault

LAST OBSERVED FAULT MOVEMENT BEFORE DEPOSITON OF LAYER 1

- G断層とサイトを横切るD-1破碎帯が繋がっているということは、D-1トレンチ、2号機南部の露頭、建設時の掘削における図面及び非常に多くのボーリングの解釈から得られたデータに基づいている。G断層とD-1破碎帯が同じ構造であることが良く立証されている。それ故、G断層とD-1破碎帯が非常に古く、かつ、後期更新世の堆積物を切っていないことは、D-1トレンチの新たなピットにおいて明白に示されている。D-1破碎帯に活動性がないという明らかな結論については、反論の余地がないと思われる。

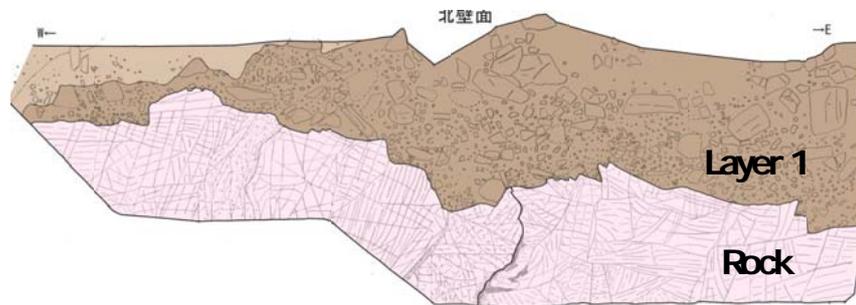
G fault

LAST OBSERVED FAULT MOVEMENT BEFORE DEPOSITON OF LAYER 1

Layer 1

Rock

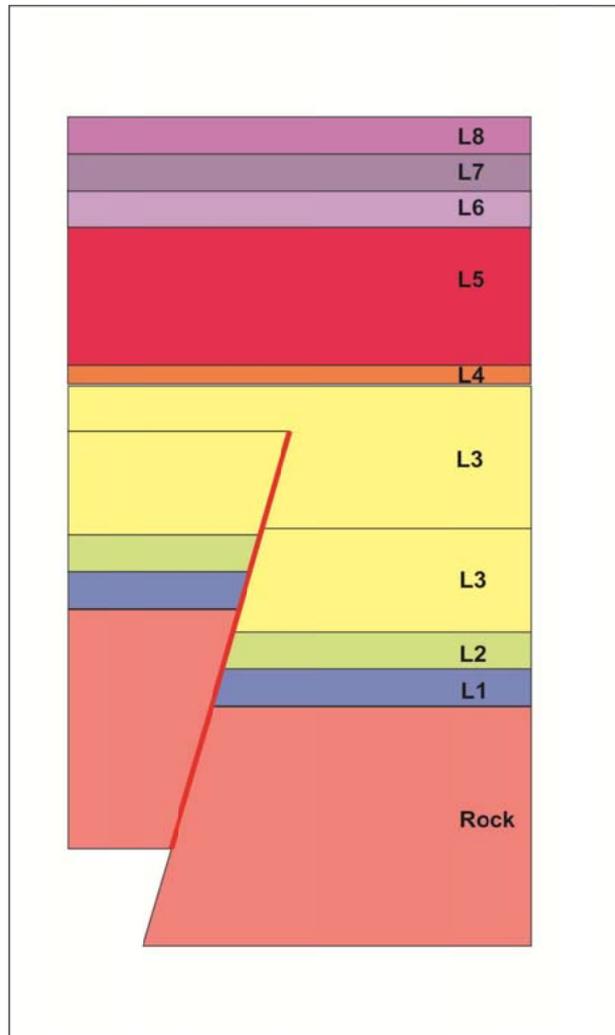
K fault

LAST OBSERVED FAULT MOVEMENT OCCURRED:

- AFTER DEPOSITION OF MOST OF LAYER 3
- BEFORE DEPOSITION OF LAYER 5

- K断層の南端が、ふげん敷地の北東境界付近（原電道路ピット）で確認された。D-1トレンチ内のK断層は、走向と傾斜を変えながらかなり曲がりくねっている（浦底断層から離れて南方へ、N-S, NW-SE, NNE-SSWの順で変化する。）。2層の変位は北から南に1.2m以上から0.05mに減少する。走向の変化と同様に、変位の減少は断層端部を示唆する。1~3層を変形させる他の断層は、変位が減少していく区間でもその南方でも認められていない。これは、K断層の変位が乗り移るような別の後期更新世の断層がないことを示す。K断層が続き得るあらゆる方向を捉えられるよう、多くのボーリングが扇状に行われた。それらは基盤岩内においてK断層に類似する断層活動があった証拠を何も示していない。よってK断層は2号機の方に続いてはいない。

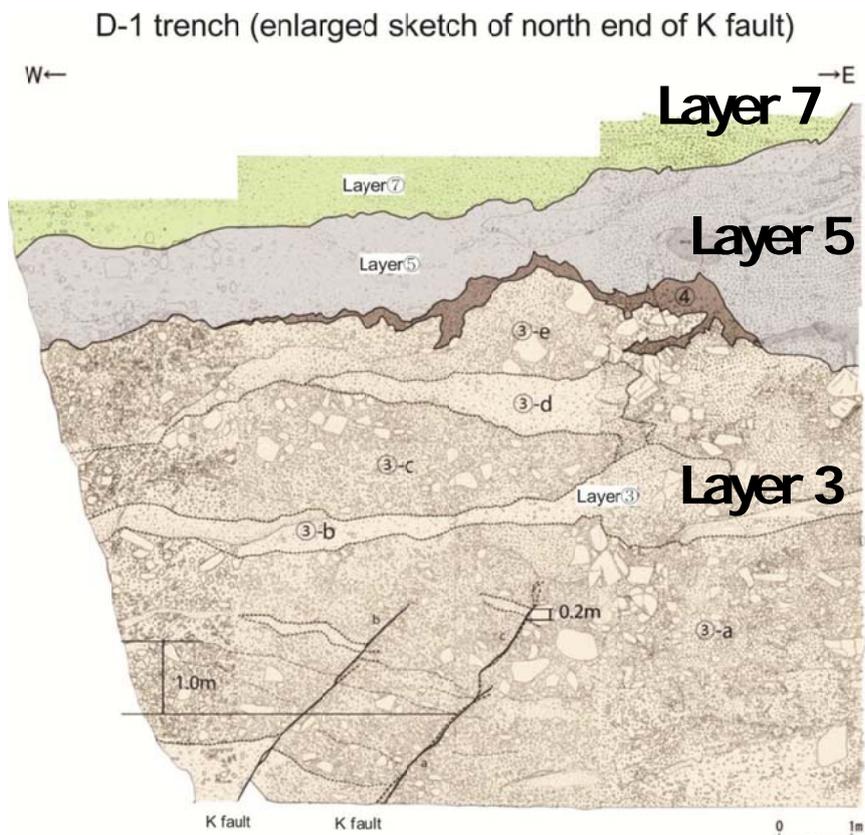
K fault

LAST OBSERVED FAULT MOVEMENT OCCURRED:

- AFTER DEPOSITION OF MOST OF LAYER 3
- BEFORE DEPOSITION OF LAYER 5

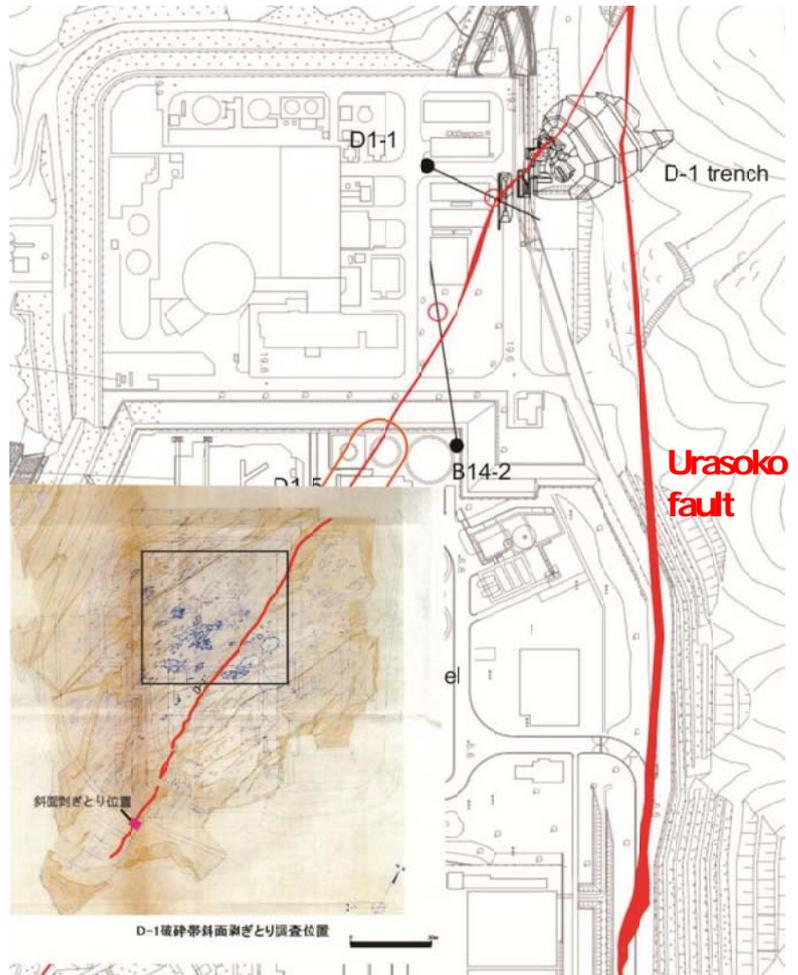
2) STRUCTURAL RELATIONSHIPS: FAULT ALONG-STRIKE EXTENSION

D-1 shatter zone connects with G fault:

- Mapping during construction showed the location and continuity of the D-1 shatter zone
- Characteristics of the D-1 shatter zone in the gap between the end of this map and the new excavation further north can now be studied in outcrop and in drill cores
- New excavation (D-1 trench) exposes the G fault

1. D-1 トレンチ北側ピット内の G 断層と 2 号機原子炉建屋近傍南側の露頭における D-1 破砕帯は、巨視的構造の特徴から同一のもの。このことは、G 断層と D-1 破砕帯が同じ環境で同じ断層運動によって形成された可能性が高いことを示唆している。巨視的観察によれば、北側ピット内の G 断層は、N13° E 走向・急角度西側傾斜で黄白色断層ガウジ（厚さ 20mm）を伴う明瞭なせん断面と、N-S 及び N20～30° E 走向・高角度西側傾斜の破砕部もしくは節理を有する厚さ 1m 程度のカタクレサイトから構成されている。色調・組織が異なる花崗岩が断層ガウジを伴うせん断面で接していることから、有意な変位が認められる。黄白色の断層ガウジの片側は、黒色帯による縞状構造を呈する。
2. D-1 破砕帯の連続性については、2 号機の直下を横切っていることが示され、D-1 トレンチ内の G 断層の走向に沿っている。2 号機北方の D-1 トレンチへの連続性はボーリング位置に依存する。D-1 破砕帯の G 断層との連続性は走向に沿ったボーリング位置・結果の総合的な検討により、より明らかにすることができる。

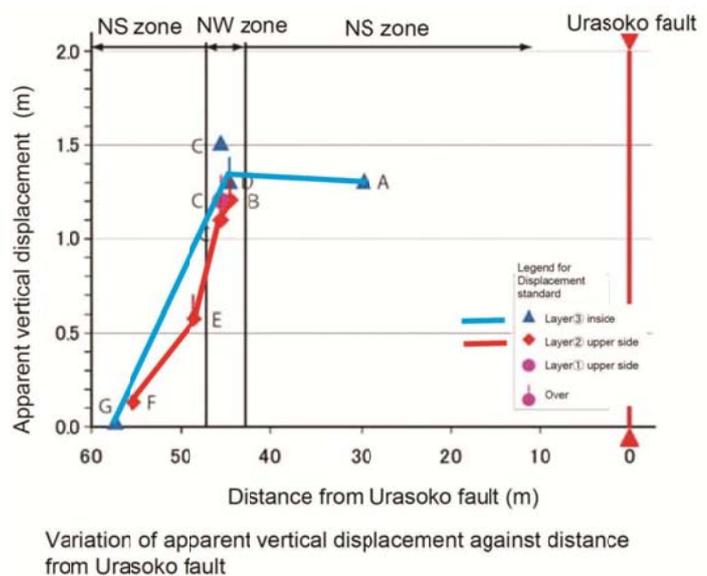
2) STRUCTURAL RELATIONSHIPS: FAULT ALONG-STRIKE EXTENSION

K fault does not continue to the south:

- Displacement decreases towards the south suggesting that the K fault ends
- Drilling further south has not found an extension of the K fault
- In the D-1 trench the K-1 fault clearly changes direction from N-S close to the Urasoko fault, to SW further away from Urasoko fault

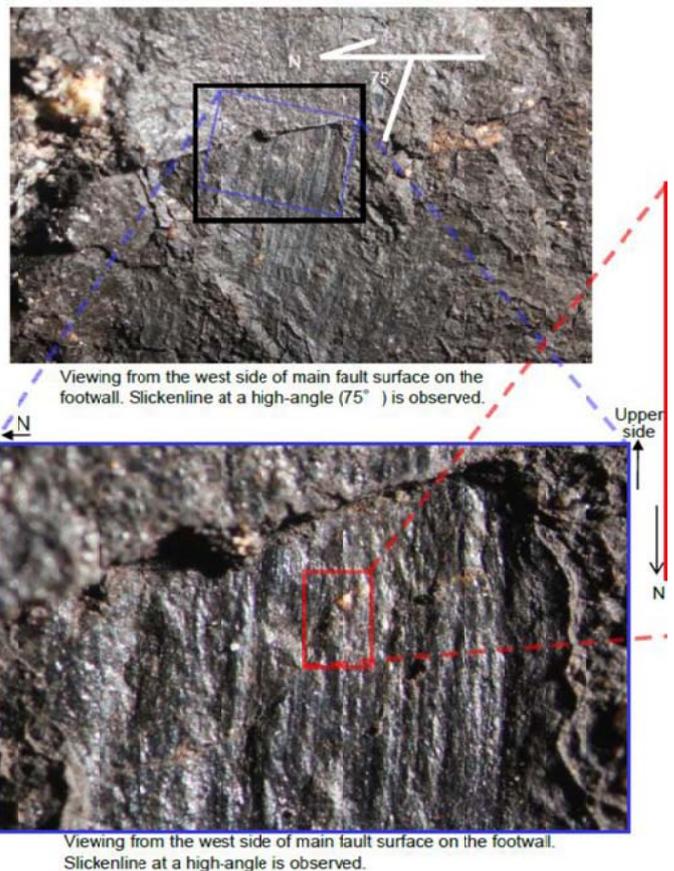
The movement sense of the D-1 shatter zone is mainly dip-slip

- Example of D-1 shatter zone slickenlines from an exposure on the south side of Unit 2
- Total number of measurements: 13
- Steep or moderate plunges are predominant

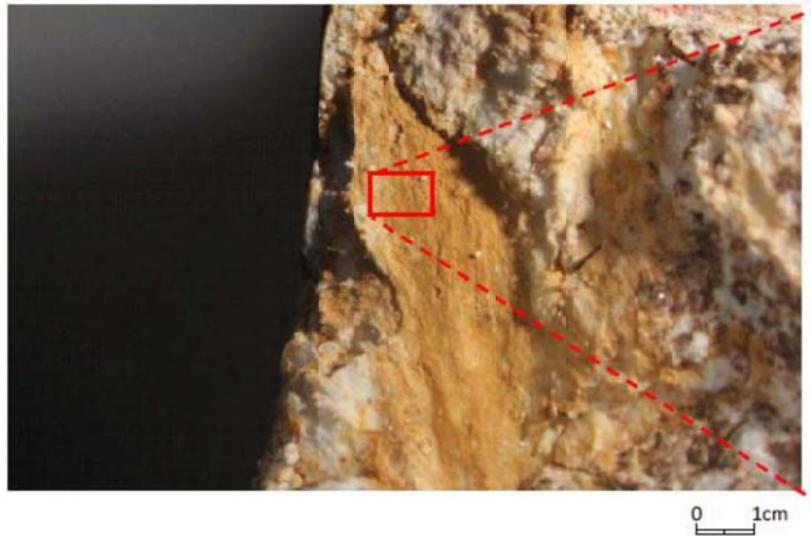
The movement sense of the K fault is reverse

- Example of K fault slickenlines from the D1 trench
- Total number of measurements: 16
- Steep or moderate plunges are predominant
- Exposure in the trench: reverse fault

View of K fault at L-cut pit, from west side to east side of the footwall of the last slip.

High angle slickenlines is observed on the main fault surface.

- 各せん断部と関係する節理及び条線の姿勢について、統計的な分析が行われた。その結果、G断層とD-1破碎帯が同じ姿勢と同じ節理系を有していることが示された。K断層は、G断層やD-1破碎帯とはかなり異なる特徴を有している。K断層の走向はNW-SEからNNE-SSWに著しく変化している。K断層の傾斜は活動当時の地表近くで低角化するが、これは表層で堆積物を変位させる逆断層に普遍的に認められる現象である。条線のデータと1~3層の変位から、K断層の動きはわずかな左横ずれ成分を伴う逆断層が支配的であることを確認した。最新活動面の微視的観察における技術的な処理と結果については徹底的に再評価され、適切であると評価された。微視的観察の結果は、統計分析と同じ結論となった。

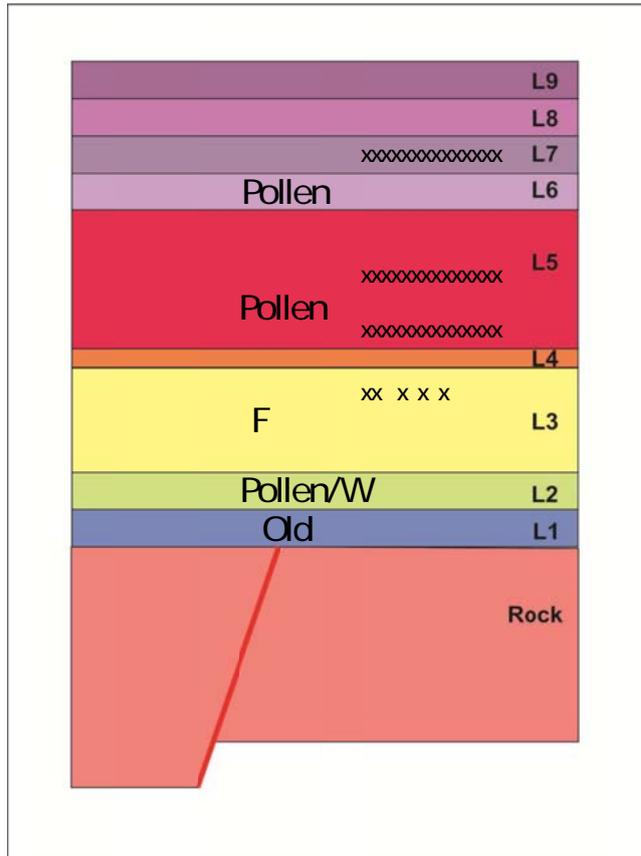
Summary comments on the G/D-1 Fault

LAST OBSERVED MOVEMENT WAS BEFORE DEPOSITON OF LAYER 1

- ← DKP – 58 ka
- MIS 5a-b
- MIS 5c
- ← K-Tz – 95 ka
- MIS 5e
- ← Mihama – 127 ka
- MIS 6 (130-200 ka)
- MIS 7? – 200-220 ka

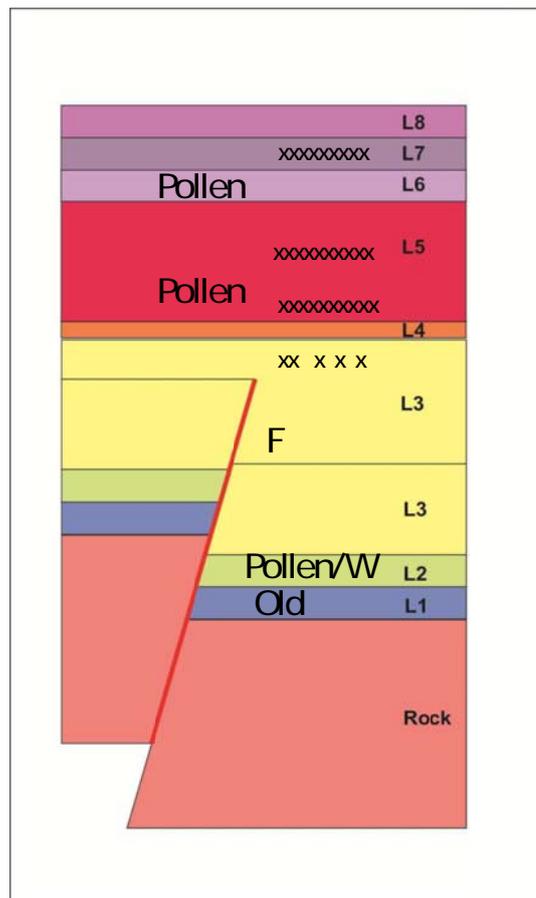
Summary Comments on the K Fault

LAST OBSERVED MOVEMENT IS AFTER DEPOSITION OF MOST OF LAYER 3 AND BEFORE DEPOSITION OF LAYER 5

- ← DKP – 58 ka
- MIS 5a-c
- MIS 5c
- ← K-Tz – 95 ka
- MIS 5e
- ← Mihama – 127 ka
- MIS 6 (130-200 ka)
- MIS 7? – 200-220 ka
