平成20年 2月 5日  
日本原子力発電株式会社

## 敦賀発電所の近況について

○敦賀発電所2号機の定期検査の状況について (蒸気発生器入口管台溶接部の傷の原因と対策)

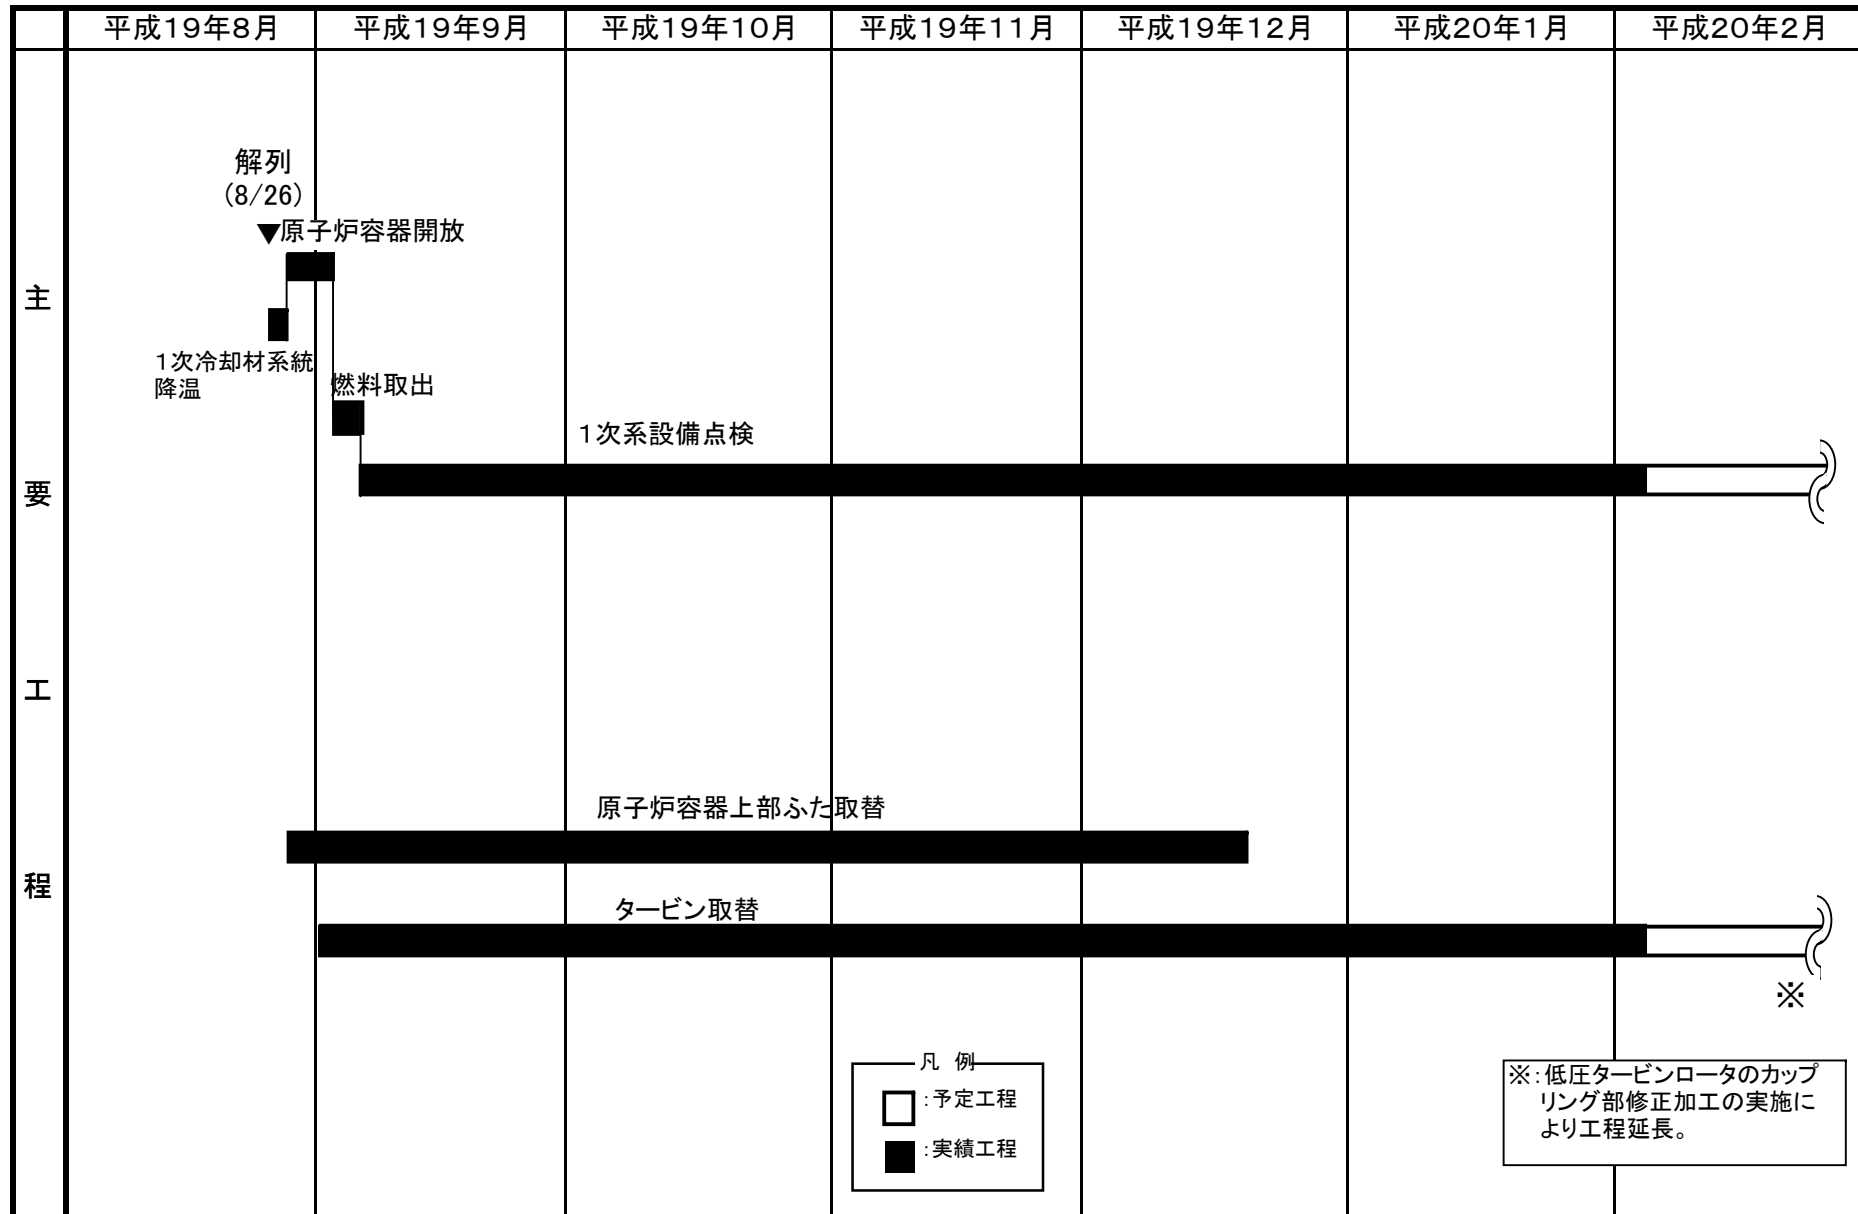
# 敦賀発電所2号機第16回定期検査の作業工程

| 2 号 機<br>加圧水型 ( 1 1 6 万 kW ) | 平成19年8月26日より<br>第16回定期検査中<br>(定期検査の工程表は別紙1のとおり) |
