# (お 知 ら せ)

平成21年 7月 6日  
日本原子力発電株式会社

## 敦賀発電所の近況について

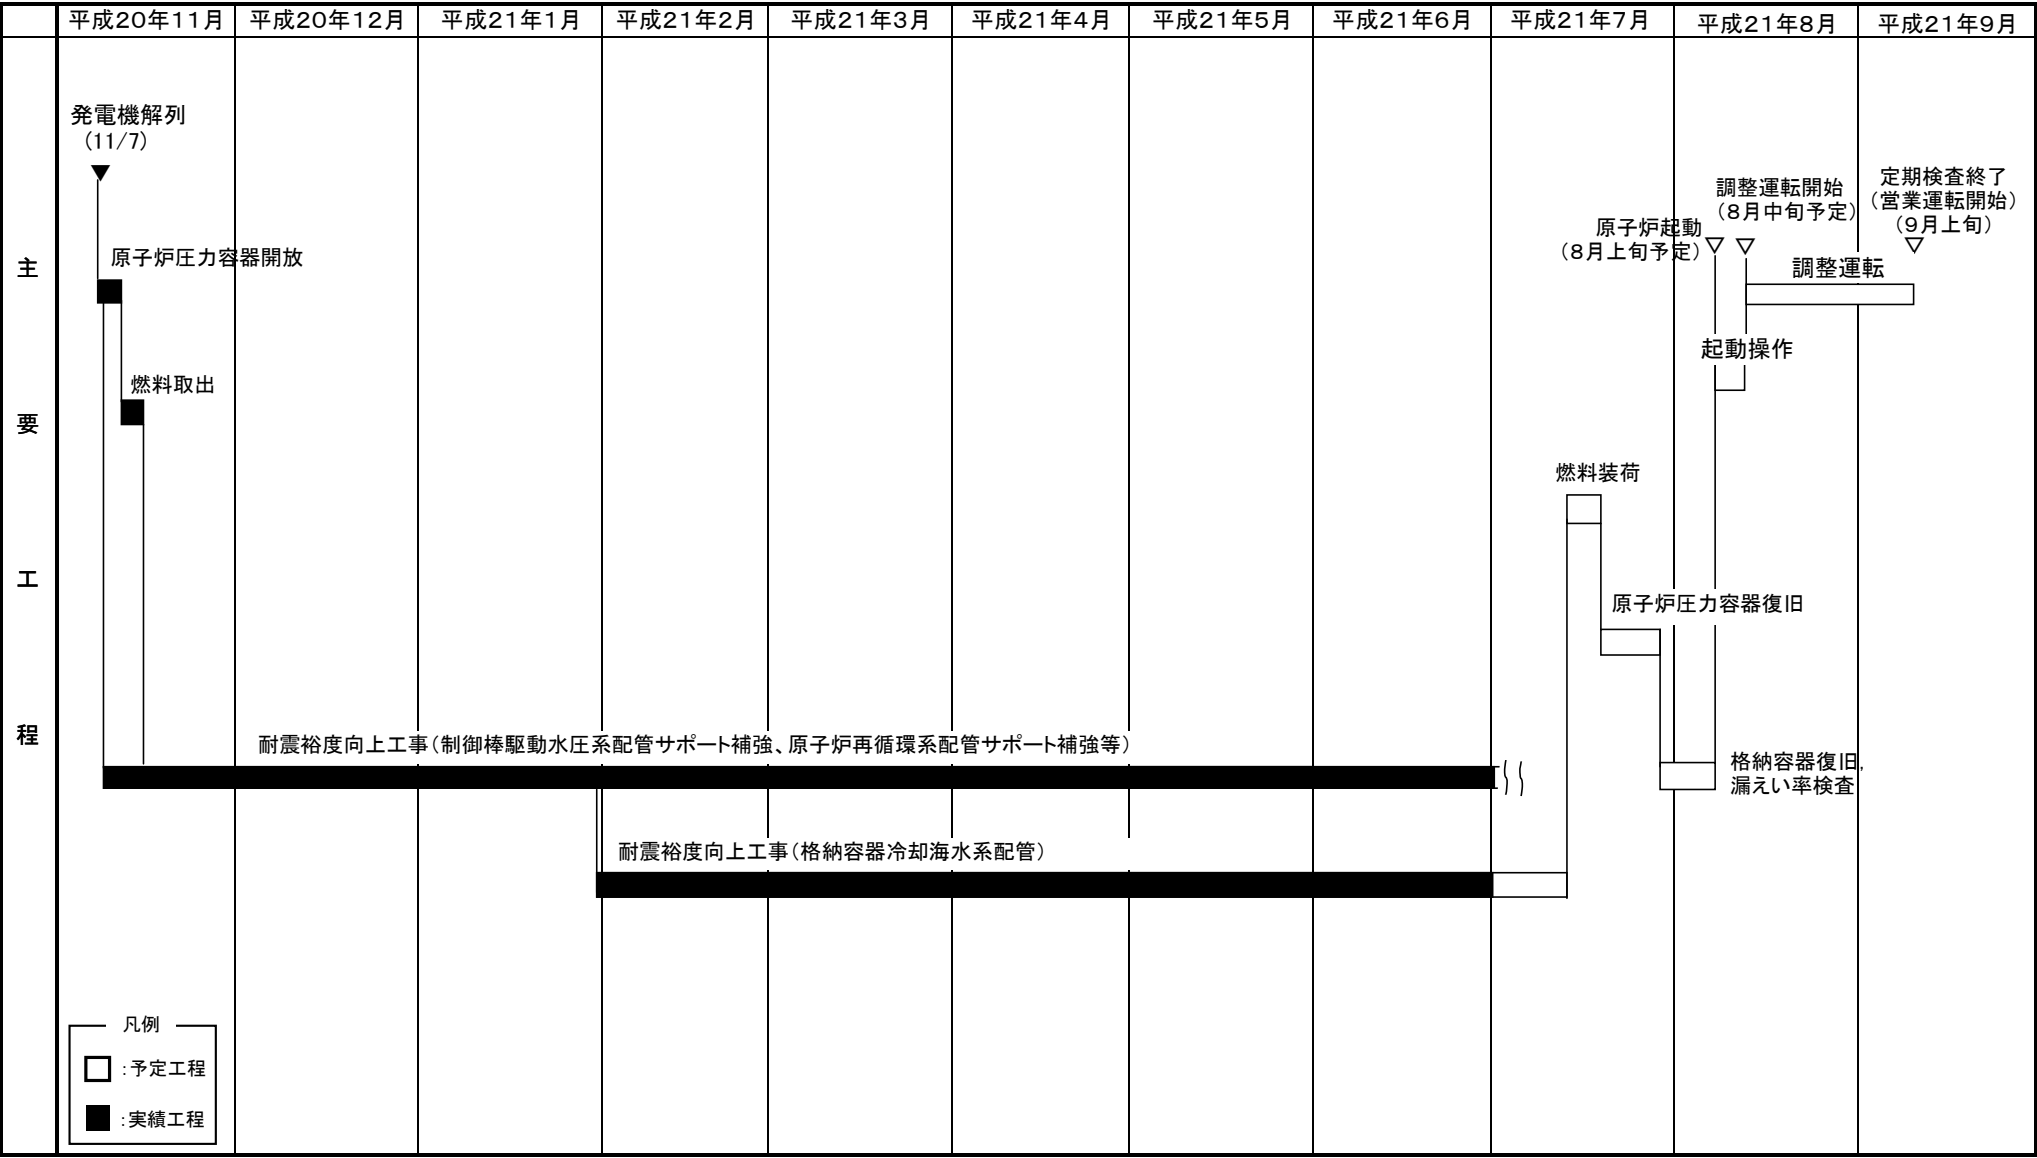
敦賀発電所1号機第32回定期検査の作業工程

| 1 号 機<br>沸騰水型（35万7千kW） | 第32回定期検査中<br>定期検査の工程表は別紙1のとおり |
