# (お 知 ら せ)

平成 23 年 2 月 4 日  
日本原子力発電株式会社

## 敦賀発電所の近況について

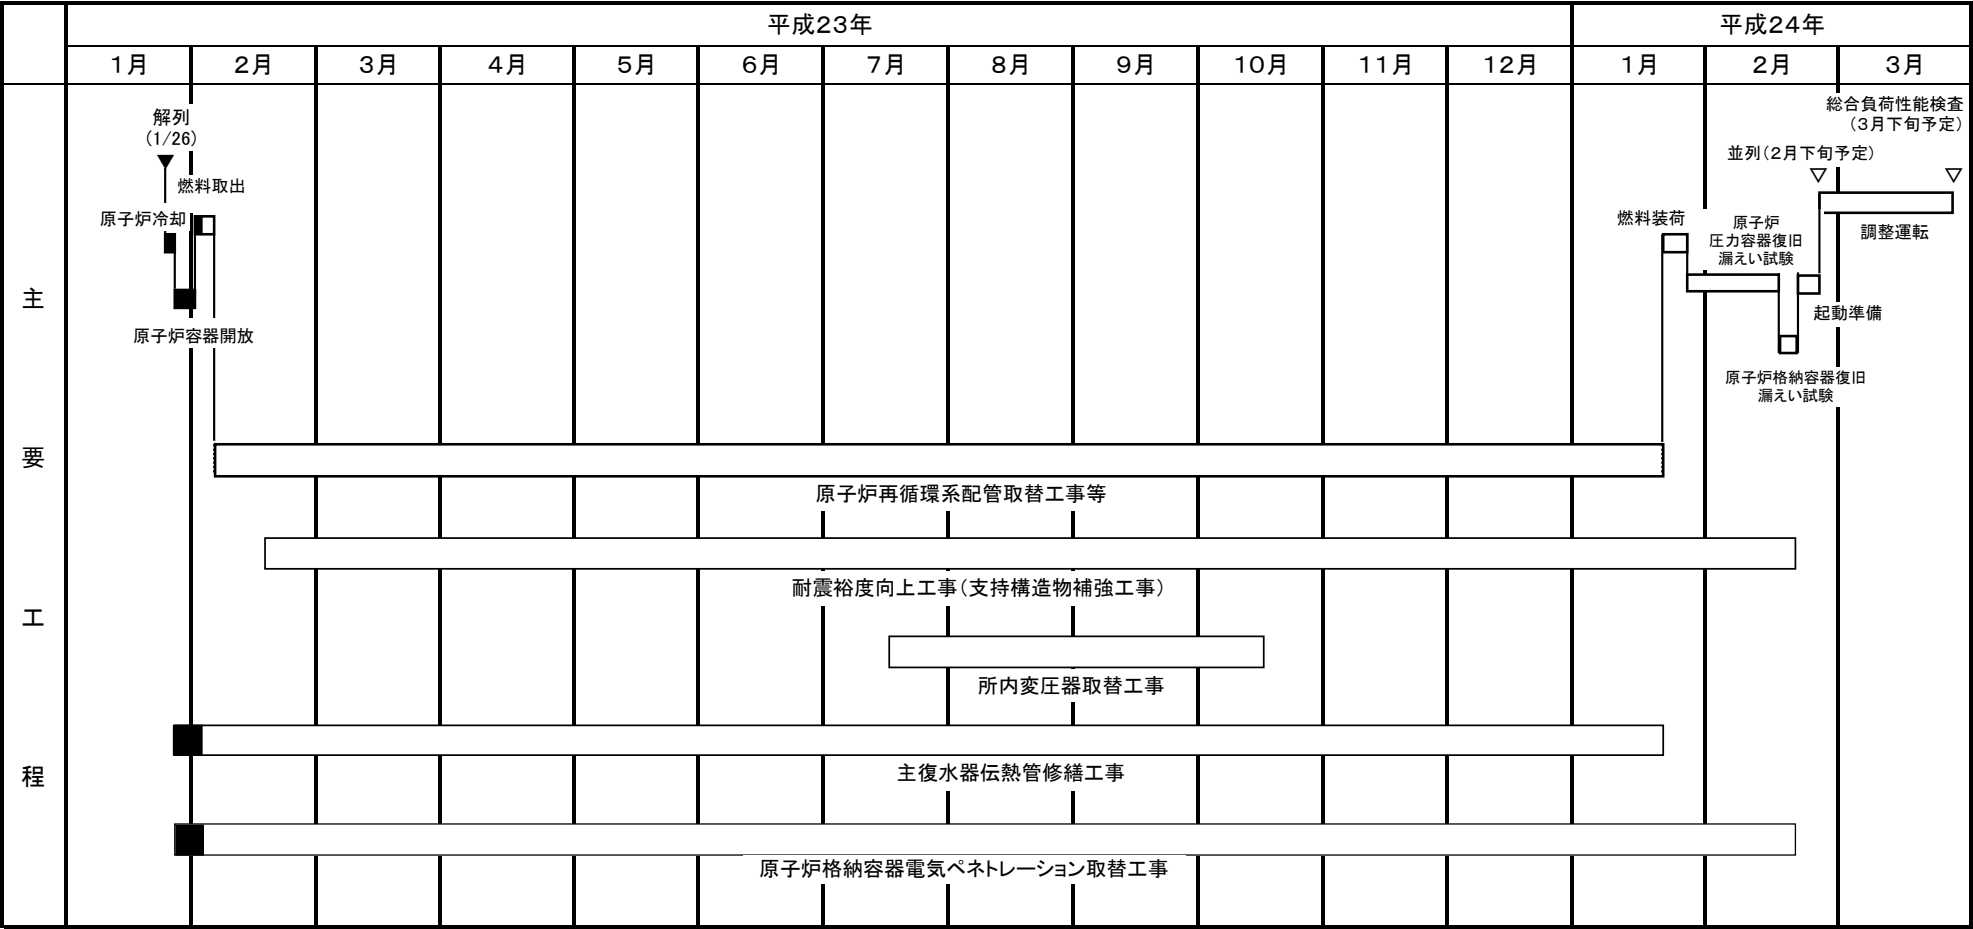
敦賀発電所1号機 第33回定期検査工程表

| 1 号 機<br>沸騰水型（35万7千kW） | 第33回定期検査中<br>定期検査の工程表は別紙1のとおり |
