# (お 知 ら せ)

平成 23 年 7 月 12 日  
日本原子力発電株式会社

## 敦賀発電所の近況について

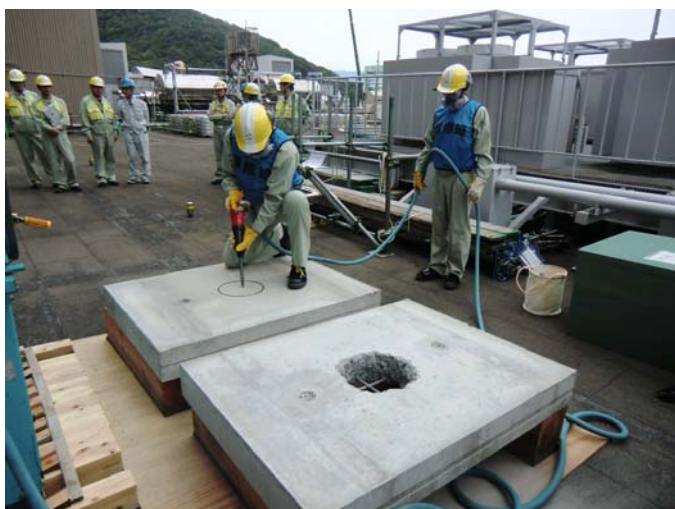
1号機原子炉建屋頂部の穴あけ模擬訓練  
（６月１５日）

- ①中央制御室の作業環境の確保
- ②緊急時における発電所構内通信手段の確保
- ③高線量対応防護服等の資機材の確保及び放射線管理のための体制の整備
- ④水素爆発防止対策
- ⑤がれき撤去用重機の配備

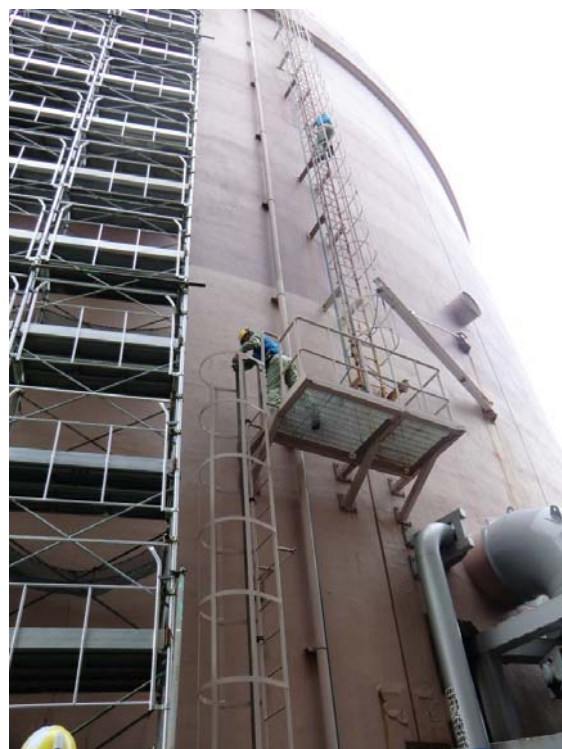
1号機原子炉建屋頂部へのアクセス訓練  
（６月１５日）
