## (お 知 ら せ)

平成26年 3月 7日  
日本原子力発電株式会社

### 敦賀発電所の近況について

## 敦賀発電所 2 号機 炉内温度計用引出管の折損について

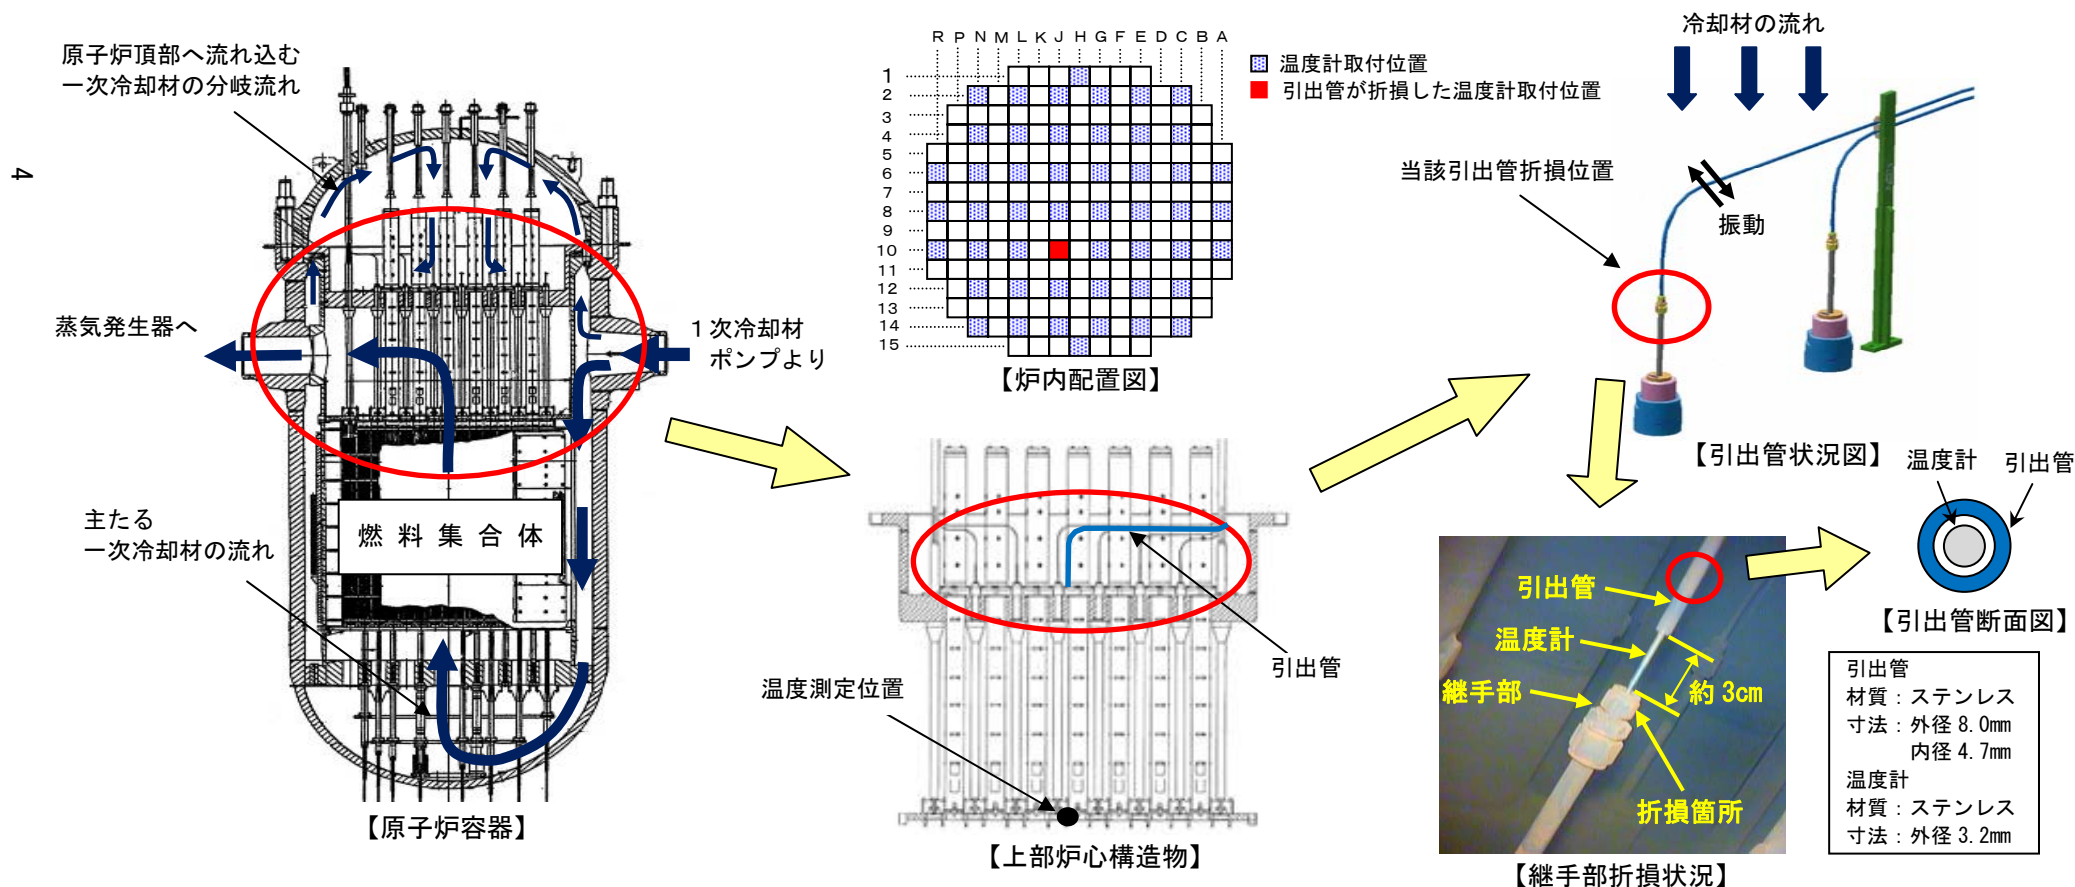
平成 26 年 2 月 9 日、敦賀発電所 2 号機（第 18 回定期検査中）において、原子炉容器内の炉心出口の水温を測定している炉内温度計の引出管※1 1 本（以下「当該引出管」という。）が、継手部で折損していることを確認しました。

なお、他の 49 本の引出管に異常はなく、炉内温度計及び原子炉容器内の構造物にも影響はないことから、原子炉の安全性に影響を与えるものではありません。

これまでの原因調査の結果、冷却材の温度が低い状態で 1 次冷却材ポンプを運転した場合、当該引出管は、他の引出管に比べ冷却材の流れを受けて振動しやすいことが判明しており、その振動の影響により、疲労割れ※2が発生したものと推定しています。

※1：温度計を挿入し原子炉容器内の所定の温度測定位置まで導くために取り付けられたステンレス製の管。

※2：繰返し加わる力が継続することにより金属材料が損傷する現象のことをいう。

平成26年2月9日、敦賀発電所2号機において、原子炉容器内の温度計の引出管のうち、1本の引出管が継手部で折損していることを確認しました。

これまでの原因調査の結果、当該引出管は、冷却材の温度が低い状態では冷却材の流れを受けて振動しやすく、その影響により、疲労割れが発生したものと推定しています。

今後、調査を継続し、必要な対策を講じてまいります。また、本事象による周辺環境への放射能の影響はありません。
