## 敦賀発電所 2 号機 機器ドレン蒸発装置 給水フィルタ差圧計受圧部からの水漏れについて

敦賀発電所 2 号機は、第 1 8 回定期検査中のところ、平成 2 9 年 1 月 6 日 1 3 時 6 分頃、当社保修室員が、原子炉補助建屋地下 1 階（管理区域）の機器ドレン蒸発装置※<sup>1</sup> 給水フィルタ差圧計受圧部にごく僅かな漏れ跡および、その下の床面に水溜り（約 1 5 cc）※<sup>2</sup>を発見しました。  
その後、直ちに当該差圧計入口弁を閉止しており、水漏れは停止しております。  
今後、原因について調査を行います。  
本事象による周辺環境への影響はありません。

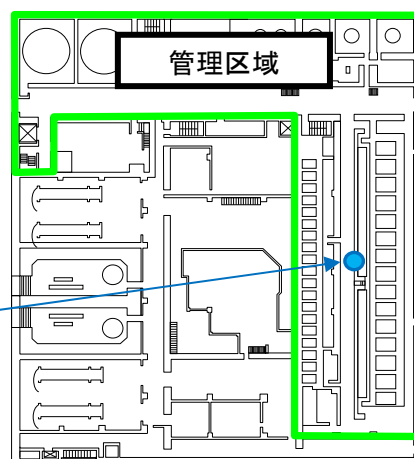
原子炉補助建屋 地下 1 階

床面の漏れ場所
